附表 C-03 施工階段生態專業人員現場勘查紀錄表

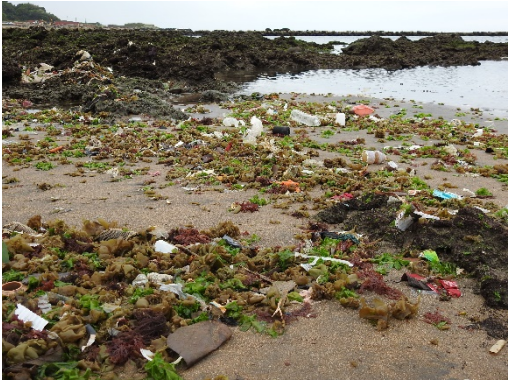
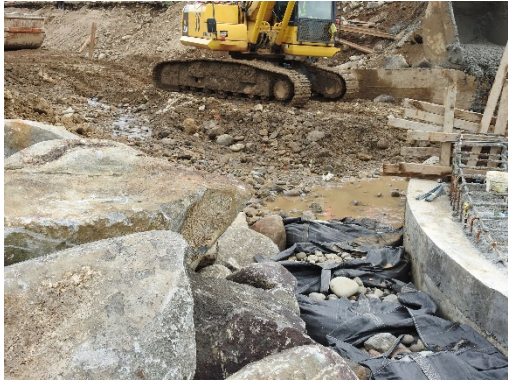
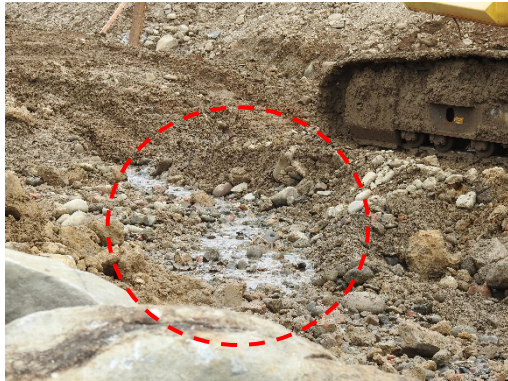
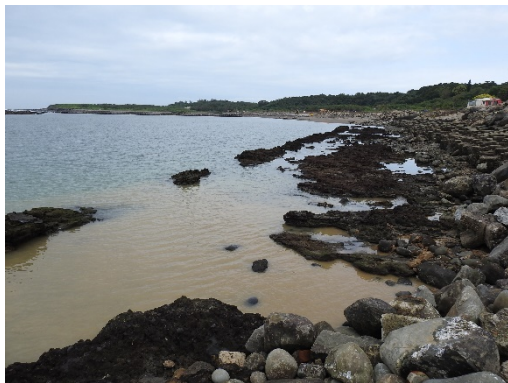
| <p>1. 靠近灰瑤子溪海灘有許多垃圾，請確認是否為本工程造成。</p> <p>2. 靠近九孔養殖場端工程須將水引流，避免高濁度水流入大海，影響藻礁生態。</p> | | <p>1. 剛開工未進場施作，非本工程造成。</p> <p>2. 遵照辦理，增加施設太空包防止高濁度水直接流入海岸。</p> | |
