塔寮坑溪開南橋下游左岸護岸改善工程
附表 D-03 設計階段工程方案之生態評估分析

工程名稱 (編號)	塔寮坑溪開南橋下游左岸護岸改善工程	填表日期	民國 109 年 11 月 17 日	
評析報告是否完成 下列工作	<input checked="" type="checkbox"/> 由生態專業人員撰寫、 <input checked="" type="checkbox"/> 現場勘查、 <input type="checkbox"/> 生態調查、 <input checked="" type="checkbox"/> 生態關注區域圖、 <input checked="" type="checkbox"/> 生態影響預測、 <input checked="" type="checkbox"/> 生態保育措施研擬、 <input checked="" type="checkbox"/> 文獻蒐集			
職稱	姓名	負責工作	學歷	專長
		工程生態評析	碩士	生態工程
		水域生態分析	碩士	水域生態、環境影響評估
		植物生態分析	碩士	陸域植物生態評估
		動物生態分析	碩士	陸域動物生態評估
<p>2.棲地生態資料蒐集：</p> <p>參照台灣生物多樣性網絡，此區紀錄鳥類 2 種；兩棲類 4 種；蝶類 2 種，甲蟲 1 種，被子植物 2 種。</p> <p>參照 eBird 紀錄到 15 筆鳥類資料，其中包含 2 級保育類大冠鷲。</p> <p>依據 iNaturalist 於工程範圍附近紀錄到 4 物種，包含鳥類 1 種，兩棲類 1 種，2 種植物。</p> <p>此工程位於塔寮坑溪，溪流生態相關調查非常少，訪問附近居民，多年前溪流中有許多吳郭魚，因為上游工廠廢水排放，環保署與新北市環保局於 2016 年稽查，違法業者包括電鍍、電路板、金屬表面、屠宰、畜牧、食品、砂石與化工業，導致溪流中很少水中生物死亡。</p> <p>參考資料：</p> <ol style="list-style-type: none"> 1. 台灣多樣性網絡 (https://www.tbn.org.tw/data/queryform) 2. eBird (https://ebird.org/home)、iNaturalist (https://www.inaturalist.org/) <p>關注團體：水患治理監督聯盟、綠色公民行動聯盟、台灣河溪網、社區大學全國促進會、新北市河川生態保育協會、新北市環境文教協會</p>

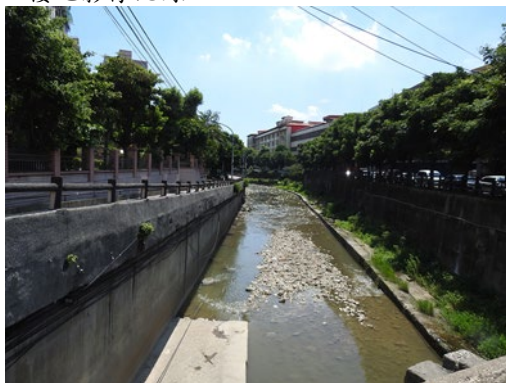
<p>3.生態棲地環境評估：</p> <p>工程位於桃園市與新北市的交界處，周遭人為活動密集，有學校、住宅區、黃昏市場、餐廳等。工程段屬於人工水道，兩岸護岸幾乎成 90 度垂直混凝土材質，左岸護岸上有些區域有破損，有少數植生攀附於護岸上，右岸為複式斷面，有一條約 3 公尺寬的草生地，優勢種為白背芒、大花咸豐草、田菁、象草等，河道底質多為圓石、卵石，現勘時無觀察到水中生物。</p> <p>河道有右岸為人行步道，步道旁有大樹遮陰，許多居民會利用此條步道通行，也會來附近散步，步道有設置長椅，對岸有小型公園，現地居民訪談中提到此溪流偶爾溪水會發出惡臭，建議若有需要餘本段施工，後續植生種植時，可以種植較多有香氣的植栽，能蓋掉溪流的惡臭。</p>

109/08/14 工程起點(開南橋向下游)

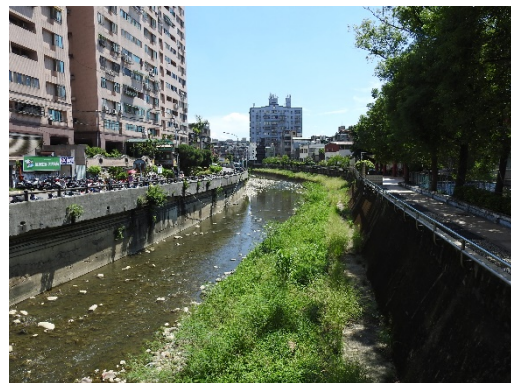
109/08/14 工程中斷便橋向下游
