# 「淡水河二重疏洪道入口段疏濬測量設計 暨生態檢核委託技術服務計畫」

施工階段(施工進度 100%)

生態檢核報告

瑞晟技術顧問股份有限公司

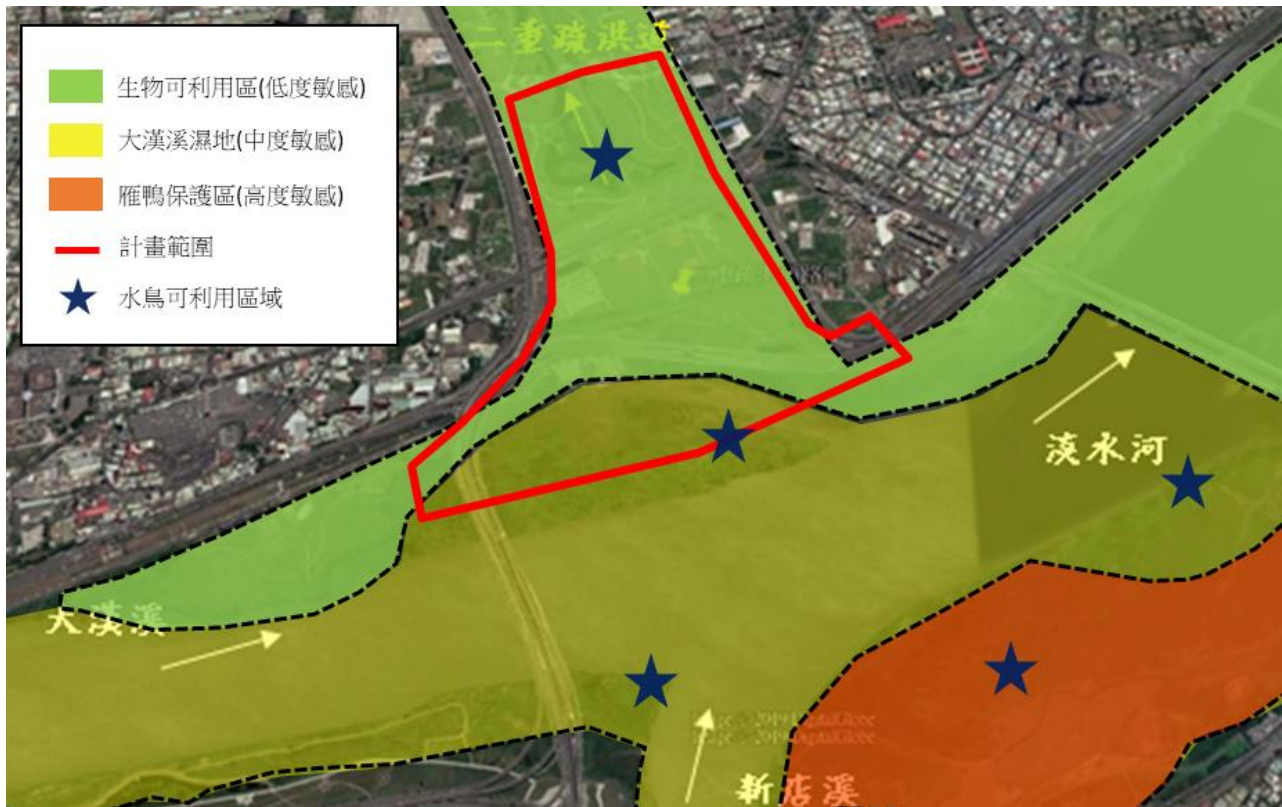
圖 2-3 「二重疏洪道入口段」生態敏感區域圖

本工程主要內容為二重疏洪道入口段疏濬，生態敏感區域圖如下，黃色範圍為國家級濕地，橘紅色範圍為臺北市雁鴨保護區，同時也是國家級濕地範圍，屬於高度敏感區域（詳如圖 2-3）。

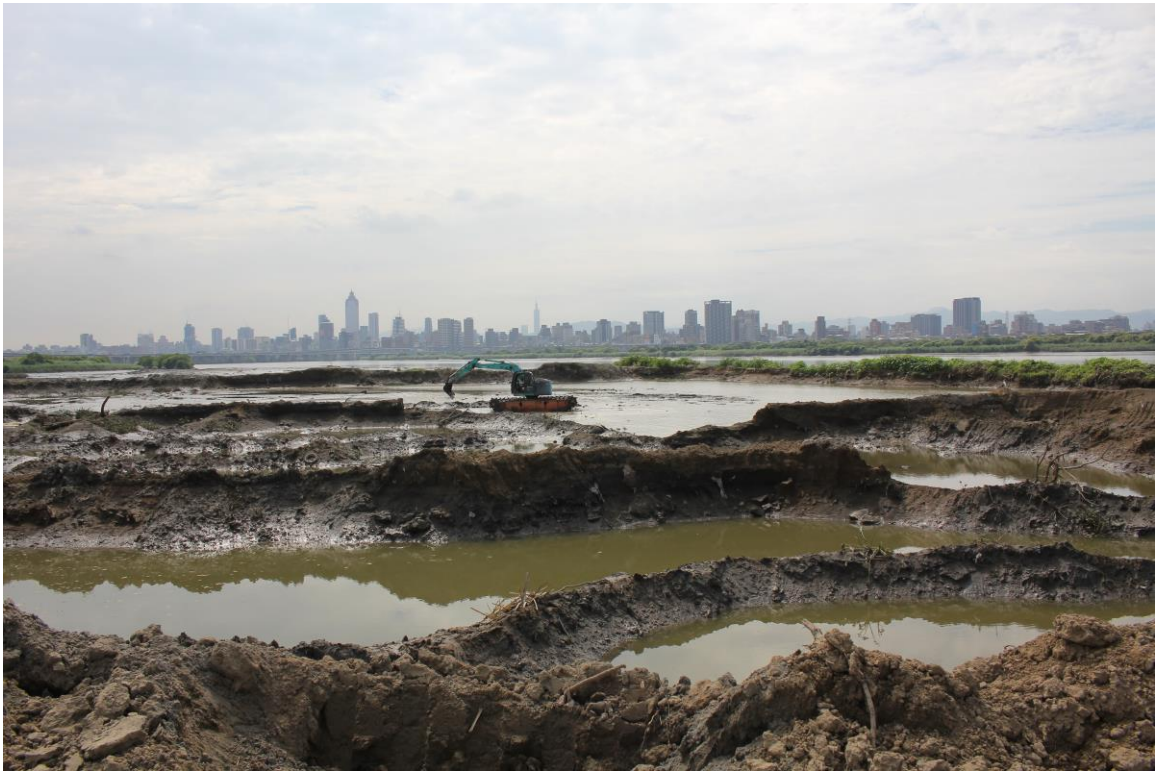
圖 3-2 二重疏洪道入口段棲地概況

棲地環境主要為濕地及周邊混凝土與草皮，工程施作設計規劃已減輕對二重疏洪道與大漢溪溪水及鄰近河道的高草地的干擾，棲地現況詳如圖 3-2。

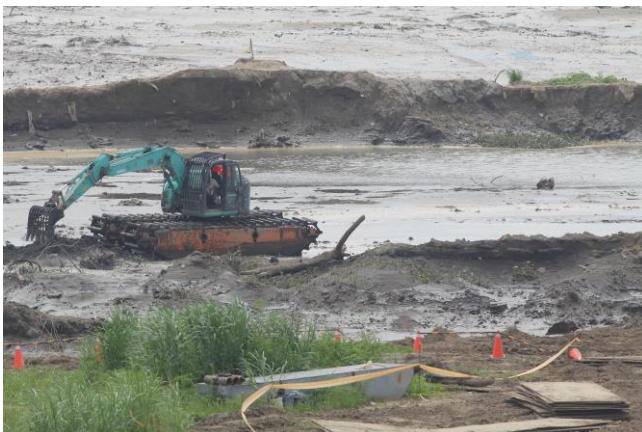
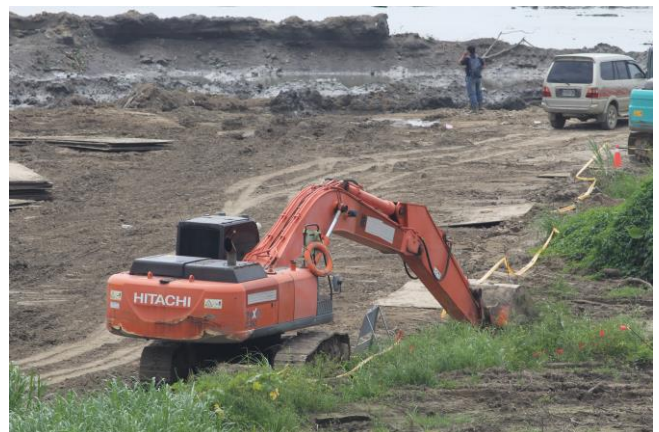
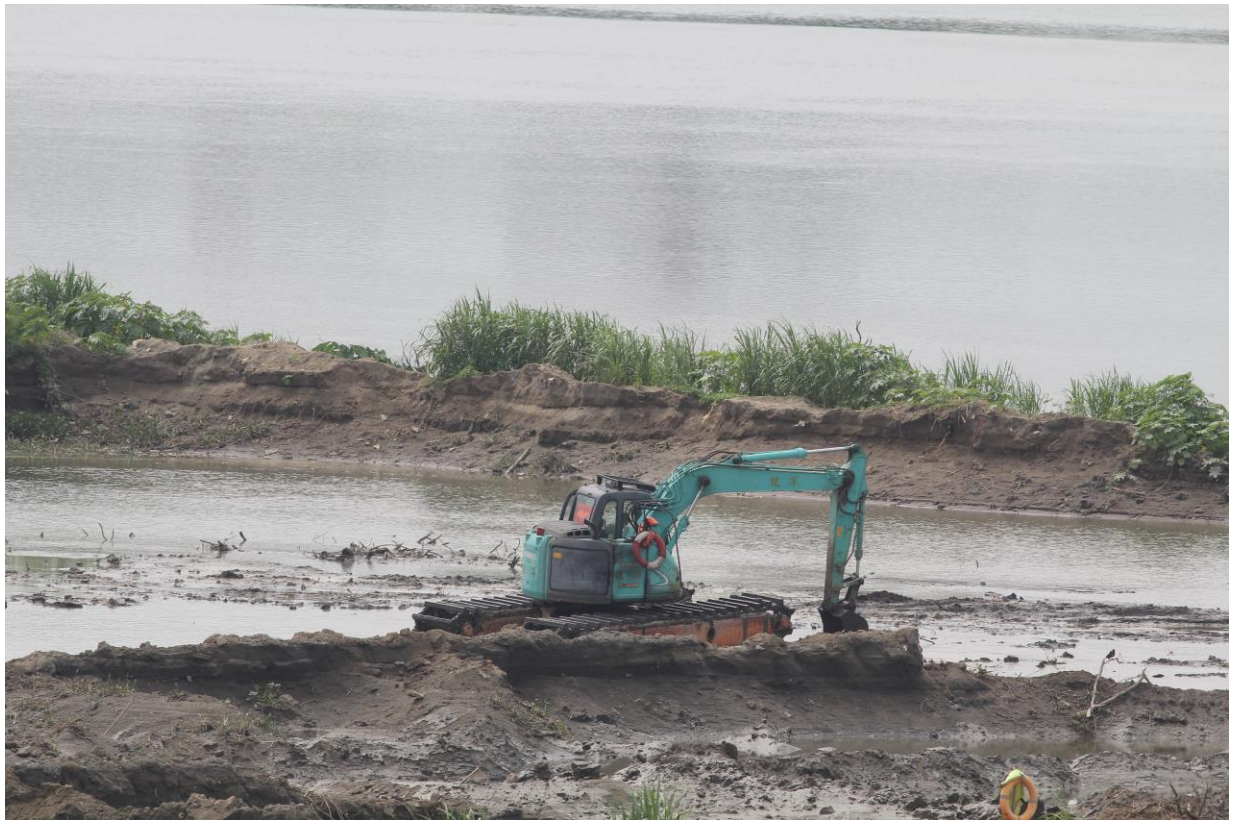
圖 3-3 二重疏洪道入口段現地狀況

本團隊於 6 月 21 日進行第三次施工中生態檢核，當日工程進度為 96.47%，現勘照詳如圖 3-3。水利工程生態檢核表、水利工程生態檢核、生態評估分析紀錄表及現勘照片詳如附表 1 至附表 4。

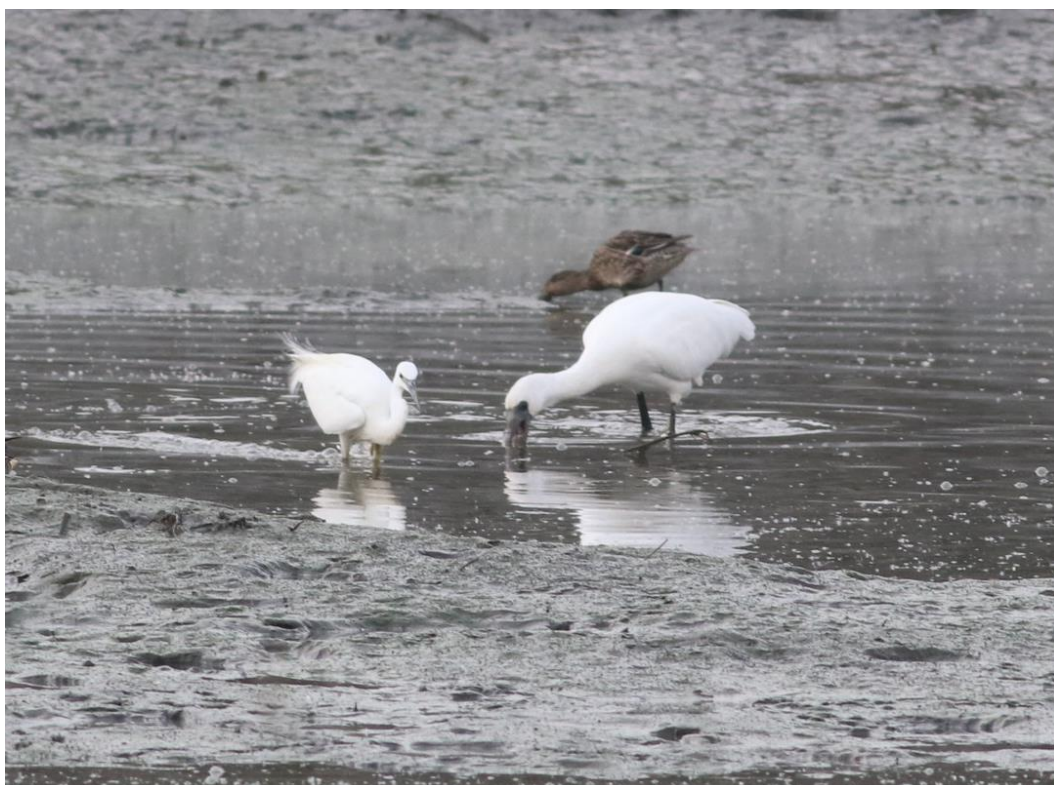
圖 3-4 黑面琵鷺於工區周圍覓食紀錄

本團隊亦於 111 年 3 月至 4 月期間陸續前往工區進行生態物種調查拍攝，並於 4 月 5 日紀錄得黑面琵鷺蹤跡，此為今年首次於工區周圍濕地觀察到黑面琵鷺蹤跡，推測係由於疏濬導致工區潮溝間水流通量增加，提高周圍濕地中之生物營養源，才吸引到黑面琵鷺來此覓食，建議施工廠商多加注意，一旦發現黑面琵鷺蹤跡立即通報監造單位，並注意施工過程中減少多餘人員走動，以免驚擾到其棲息，相關紀錄照如圖 3-4，相關介紹如表 3-1

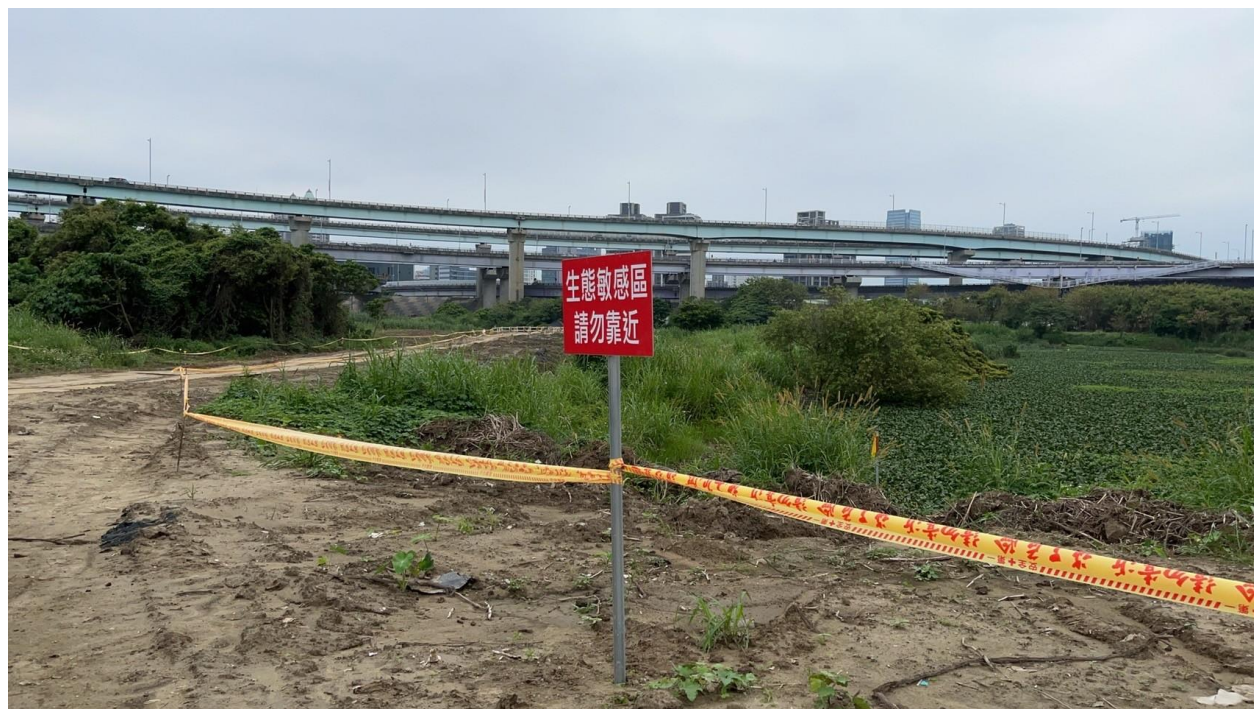
圖 3-5 生態敏感區警示牌及警戒線現勘照

| 時間 | 地點 | 工作內容 | 施工友善措施 |
|---|---|---|---|
| 111 年<br>6 月<br>21 日 | 工地<br>現場 | 工程現地<br>現勘 | <p>現場經勘查之生態友善措施設置內容如下：</p> <p>一、迴避</p> <ol style="list-style-type: none"> <li>1.工區邊緣設置看板，提醒工作人員注意關注物種、生態保全對象。</li> <li>2.禁止夜間施工干擾生物作息。</li> <li>3.針對工區旁濕地、潮溝範圍劃設緩衝帶或隔離帶減輕衝擊，生態敏感區警示牌及警戒線現勘照詳圖 3-5</li> <li>4.工地旁潮溝濕地適合鳥類棲息，已迴避並發現有小水鴨、鷺科等鳥類棲息紀錄。</li> <li>5.目前工區現場已非小水鴨使用期(9~4 月)，現場停留鳥類數量較少，建議施工廠商把握此候鳥暫離期盡快施工，減少影響周圍鳥類使用的時間。</li> </ol> <p>二、減輕</p> <ol style="list-style-type: none"> <li>1.現場已見沉砂池規劃設立區域，避免泥砂影響周圍生態。</li> </ol> |

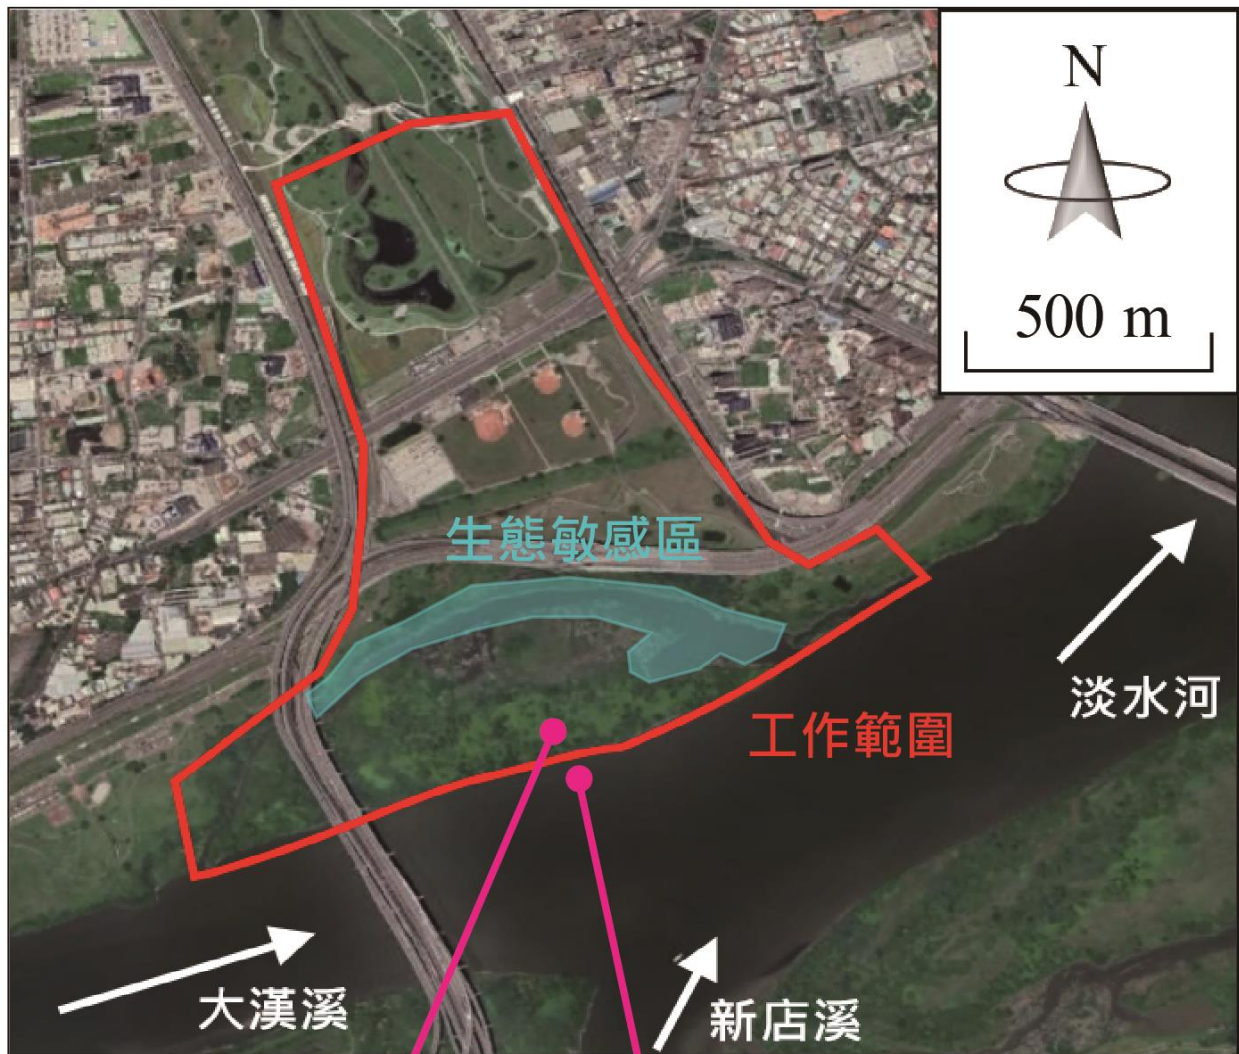
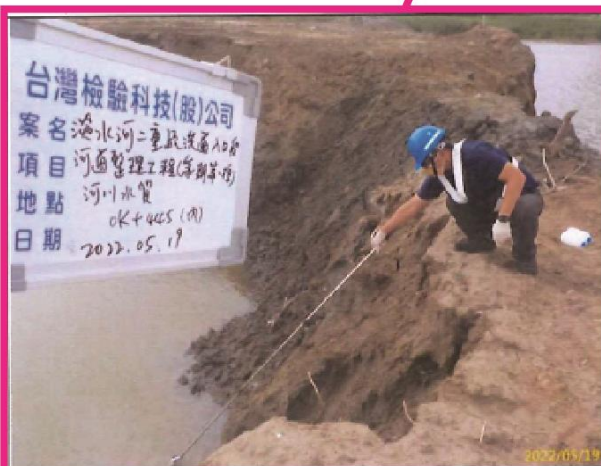
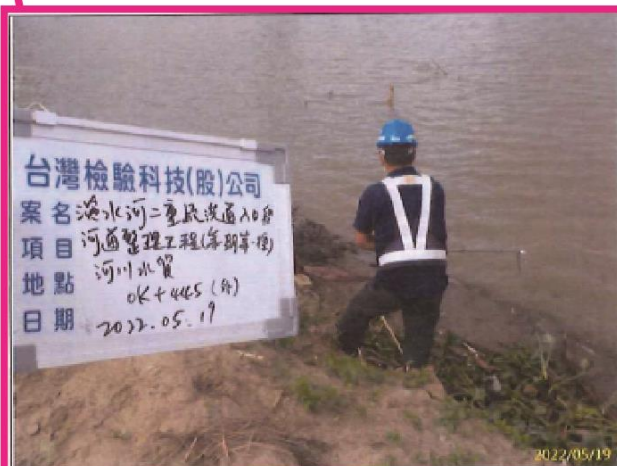
圖 3-6 監測位置示意及採樣照片

本團隊針對施工環境水質維護部分進行調查，查得施工廠商於民國 111 年 3 月 11 日及 5 月 19 日分別送檢工區 0k+650、0k+700 處及 0k+455 處(疏浚區內+疏浚區外)之水樣至 SGS 公司進行水質檢驗，主要檢驗懸浮固體、生化需氧量、水溫及氫離子濃度指數，檢驗成果如表 3-3。

施工廠商於 5 月進行之水質檢驗特別比較疏浚區內外之水質情形，可以發現疏浚區外之水樣因受新店溪及大漢溪匯流影響，水質混濁嚴重，依河川汙染指數(RPI)規範，疏浚區外 0k+455 處懸浮固體數值大幅超標，屬於嚴重汙染程度，而疏浚區內 0k+455 處之水樣懸浮固體值及生化需氧量皆屬於輕度汙染程度，施工廠商應注意施工過程避免擾動環境水質，建議可配合防汙膜、攔汙(油)索防止懸浮固體或垃圾汙染周圍水質，河川汙染指數(RPI)規範如表 3-4 所示。

監測項目：地面水質  
監測日期：111.05.19  
監測地點：0K+455(內)

監測項目：地面水質  
監測日期：111.05.19  
監測地點：0K+455(外)

- 1.工區現場5月水質檢測報告顯示，疏浚區內水質有輕度污染問題，建議施工廠商可配合防汙膜、攔汙(油)索等工法防止懸浮固體或垃圾汙染周圍水質，降低對周圍環境之影響。
- 2.本團隊於6月後進行之生態檢核均未於工區周圍觀察見小水鴨，呼應現非為候鳥使用期，建議施工廠商把握此段時間加速施工，減少工程對該區域生態之影響。

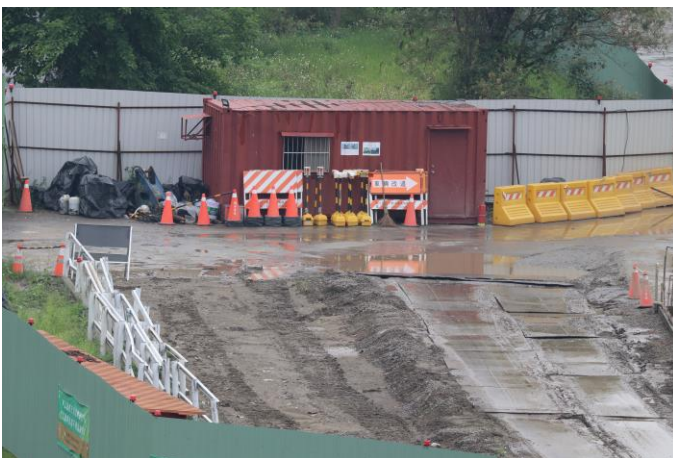
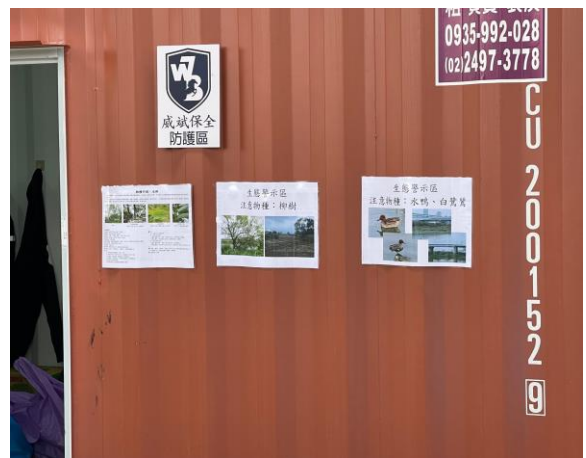
圖 4-1 施工區域現況圖

施工區域現況圖如圖 4-1 所示，本次現勘查得目前現場正在進行土方出土的作業，且據前次生態檢核報告中之建議，本次檢核可見施工便道旁沉沙池已建置完成，詳如圖 4-2 所示；於水質監測方面，施工廠商除了 3 月提送之水質檢驗，亦於 5 月提送工區現場水樣至 SGS 公司進行水質檢驗，可見廠商對於周邊生態環境之維護均有持續注意，惟疏浚區內之水樣生化需氧量及懸浮固體值皆屬於輕度汙染程度，預計後續配合沉沙池使用且本案工程已接近完工之情況下，未來工區周圍水質之受擾動情形會有明顯改善及削減，施工廠商後續仍應多加注意水質變化問題。

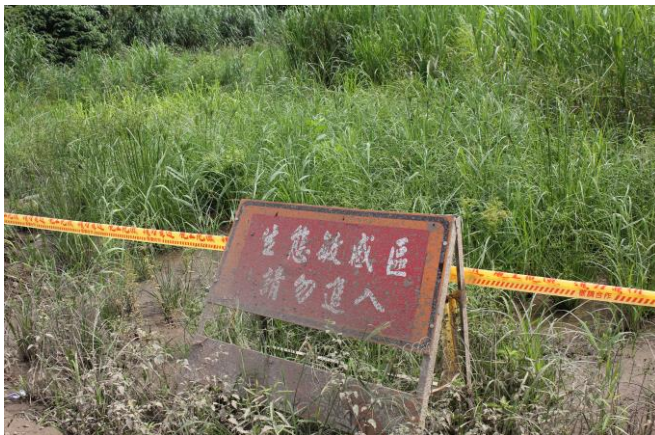
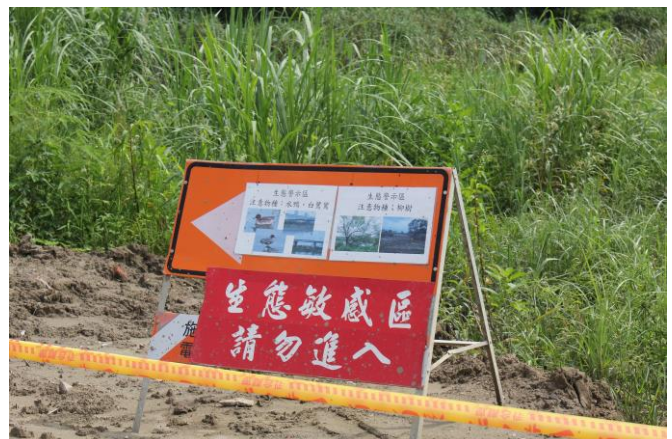
圖 4-3 生態敏感告示牌

本次生態檢核於現場觀察得施工廠商均有於工區內明顯位置佈置生態敏感告示牌，提醒工作人員持續注意周邊生態維護，可見廠商對於周邊生態環境之重視，詳如圖 4-3。
