「淡水河二重疏洪道入口段疏濬測量設計暨生態檢核」委託技術服務計畫書（以下簡稱本計畫），本計畫位於新北市三重區二重疏洪道入口段，為因應二重疏洪道通洪能力逐年下降，擬透過工程疏濬(數量約100,000m<sup>3</sup>)及邊坡或河道保護及美化措施，增加通洪能力；另文資法與濕地法等相關法令可能影響防洪治理執行策略，應有專案適切研究。根據淡水河系河川情勢調查及相關生態調查報告指出，淡水河系蘊藏生態資源，故在進行河道整理、疏濬或植生檢討等工作時，應研擬生態友善且具體可行的對策。因此，為減輕工程對生態環境造成的負面影響，本計畫將依「全國水環境改善計畫」目標，參據「公共工程生態檢核機制」針對第十河川局管轄範圍內工程，秉持生態保育、公民參與及資訊公開之原則辦理工程生態檢核機制，並研擬未來全面辦理生態檢核之實作模式參考，透過規劃設計階段、施工階段及維護管理階段生態檢核(面積約100公頃)以了解當地生態的變化。

#### 3.1 淡水河二重疏洪道入口段

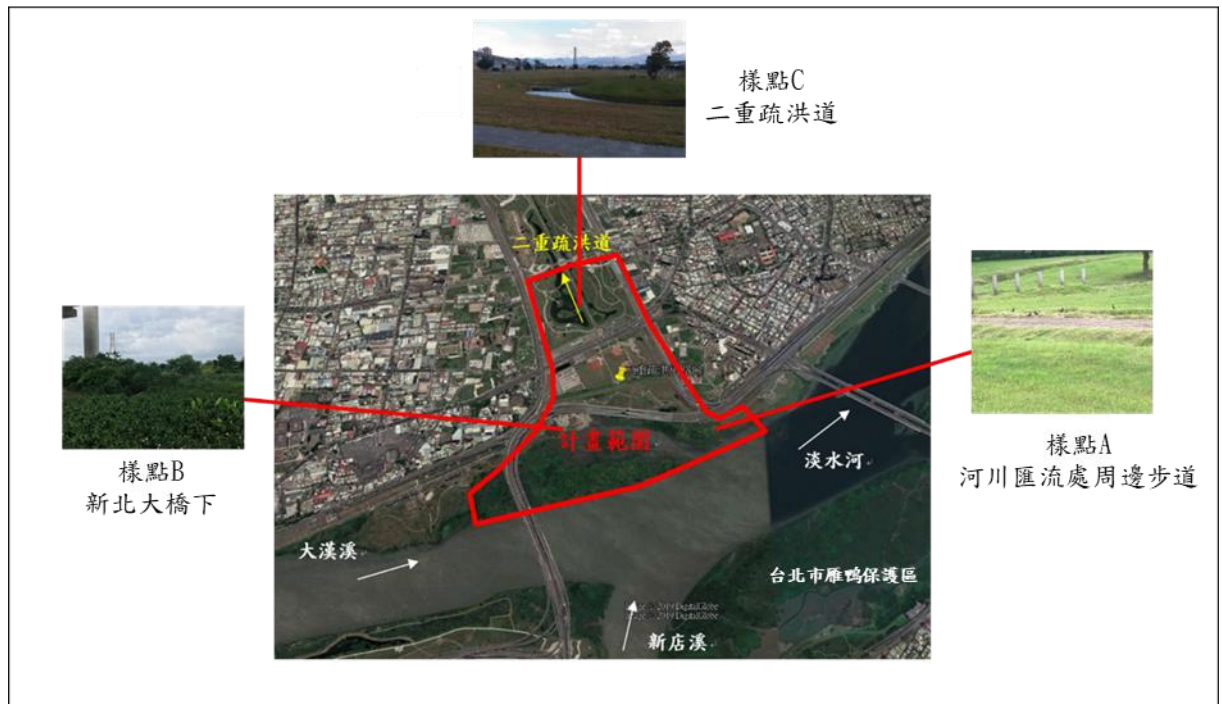
圖 3.1 淡水河二重疏洪道入口段樣點分布圖

本計畫為施工階段，計畫執行範圍位於淡水河二重疏洪道入口段，臨近大漢溪，附近區域大多為人工建物，計畫範圍涵蓋國家級重要濕地，且鄰近台北市野雁保護區，因此，本次參考前期成果，挑選三處樣點作為起始點(詳如圖 3.1)進行生態檢核，並依各團隊所調查生物之空間分佈特性略做樣區位置之調整。同時，國家級濕地範圍均為生態敏感區域(詳如圖 3.4)。

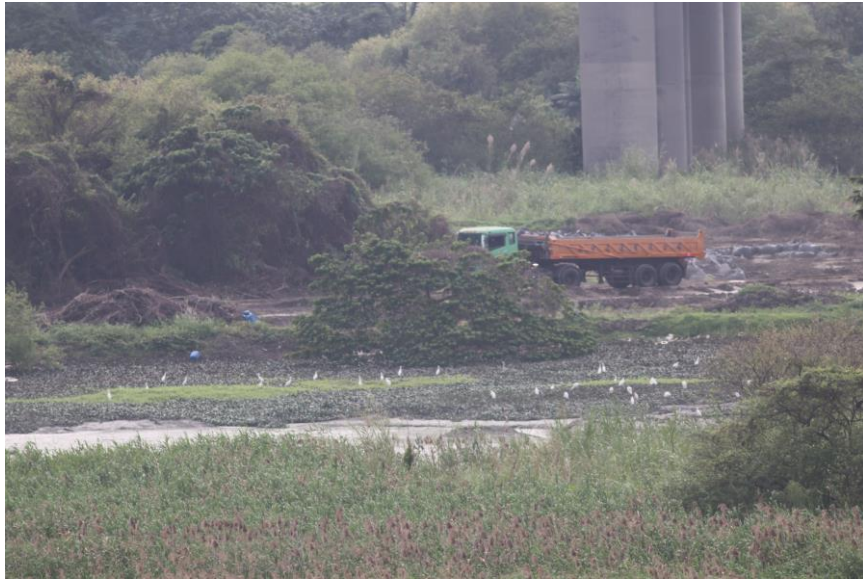
圖 3.2 二重疏洪道入口段棲地概況

棲地環境主要為濕地及周邊混凝土與草皮，工程施作設計規畫已減輕對二重疏洪道與大漢溪溪水及鄰近河道的高草地的干擾(圖3.2)。

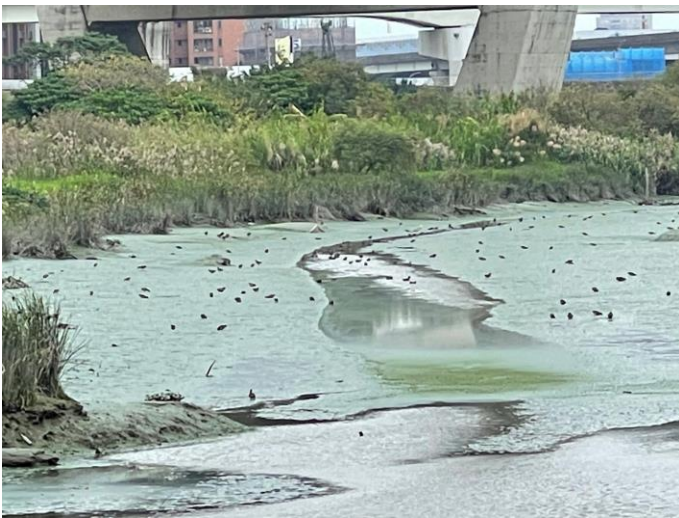
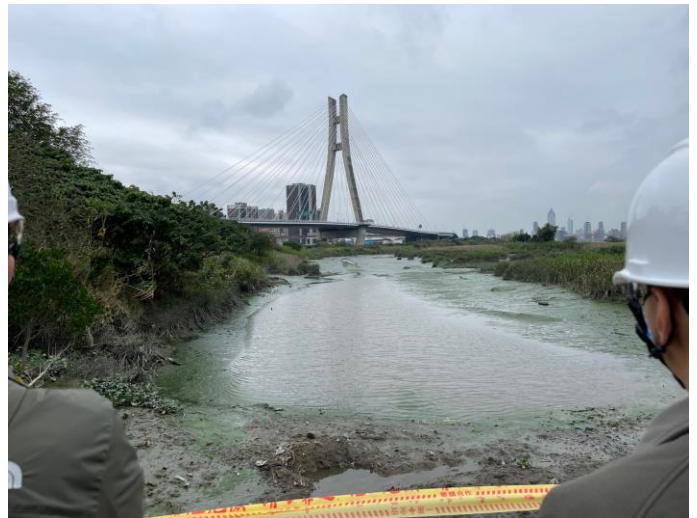
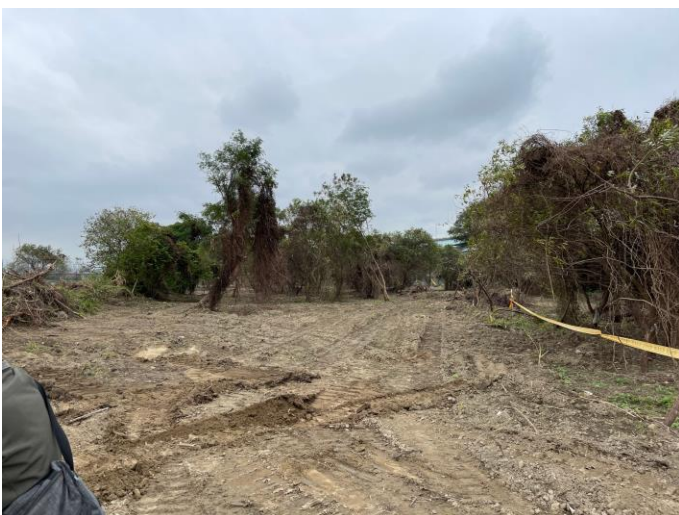
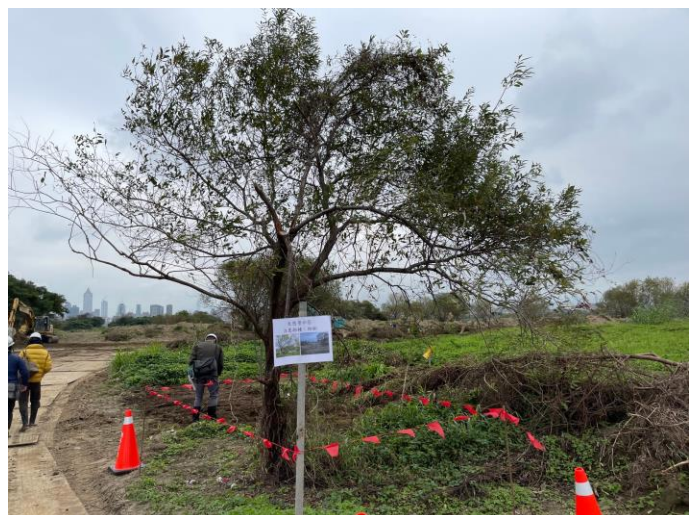
圖 3.3 二重疏洪道入口段現地狀況

本團隊於2月25日進行現地勘查(圖3.3)。水利工程生態檢核表、水利工程生態檢核、生態評估分析紀錄表及現勘照片詳如附表1至附表4。

| 時間 | 地點 | 工作內容 | 施工友善措施 |
|---|---|---|---|
| 110.02.25 | 工地現場 | 工程現地現勘 | <p>現場經勘查之生態友善措施設置內容如下：</p> <p>一、迴避</p> <ol style="list-style-type: none"> <li>1. 工區邊緣設置看板，提醒工作人員注意關注物種、生態保全對象。</li> <li>2. 避免夜間施工干擾生物作息。</li> <li>3. 視需求劃設緩衝帶或隔離帶減輕衝擊。</li> </ol> <p>二、減輕</p> <ol style="list-style-type: none"> <li>1. 經生態工作坊現場勘查後，建議儘量加快施工進程，減輕對環境造成影響之時間，廠商已配合調整進度。</li> <li>2. 為避免因開挖過程影響水中域中之懸浮固體濃度，且對底質環境及底棲生態有所擾動，廠商已購置水質檢測器。</li> </ol> <p>三、迴避：工地旁潮溝濕地適合鳥類棲息，過往也有發現小水鴨、鶯科等鳥類棲息紀錄，</p> |

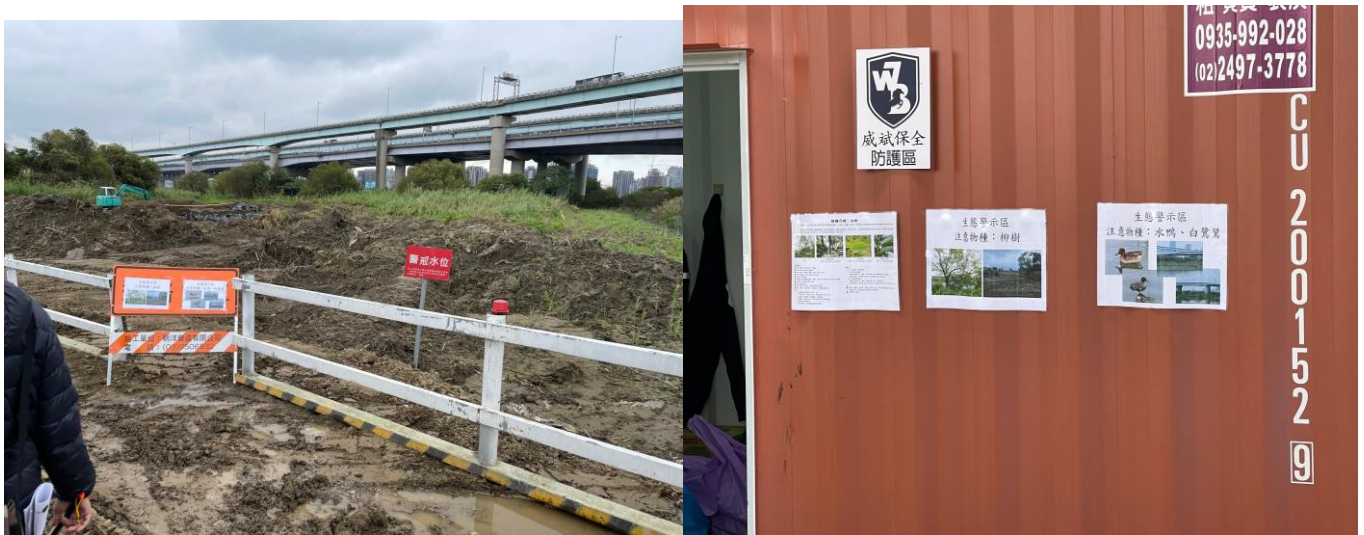
圖 4.1 施工區域

近期現場正在進行雜草清除載運堆置、土方出土，廠商對於現場生態與環境均有持續注意是否有影響，並填具異常處理報告，惟主要水質部分因濁度計尚未進場安裝，因此對於水質監測尚無法掌握。

現場發現之關注物種有鷺科、埃及聖鸛等鳥類，而未見四斑細龜，且廠商均於工區內明顯位置佈置告示牌，提醒工作人員持續注意，已見提醒之效果。

- 1.濁度監測儀器盡速購置後進場安裝及測試，以期提早發揮觀測效果，並提供數據讓民眾安心。
- 2.因工區內施工便道時常泥濘，建議增加灑水車進行灑水次數，周遭堆置土方已有滑落濕地之情況，應立即補強與清除，避免造成水域、濕地生物影響。
- 3.河川生態中淺水灘地及深潭才是真正重要的棲息的環境(如圖 4.2 所示)，可快速復原與提供創造食物多元化之環境，藉以吸引來此覓食，因此本案區域內陸化之草本植物與喬木建議加速清除。
