**三峽河大埔段環境改善工程 核定階段附表 P-01(1/2)**

# 三峽河大埔段環境改善工程 核定階段附表 P-01(2/2)

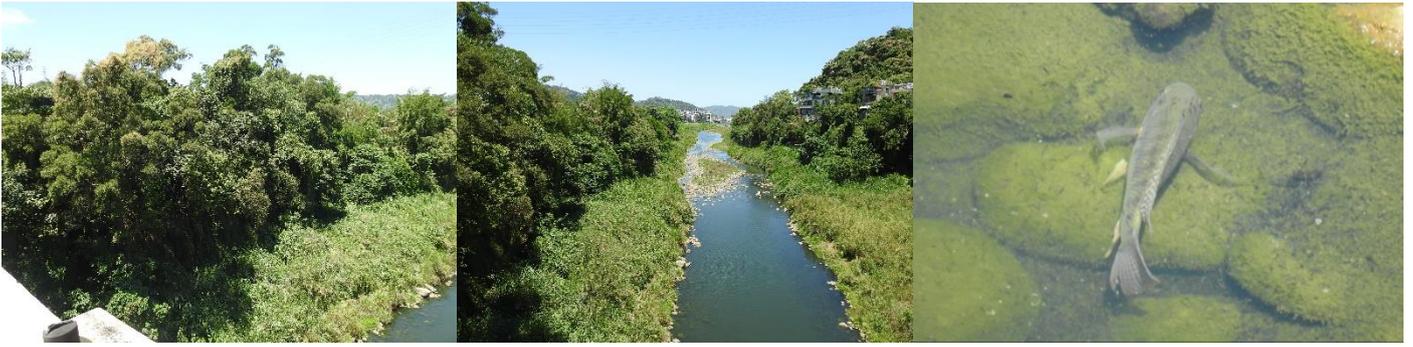
110年4月20日 工程預定地(右圖為雜交吳郭魚)

1. 「迴避」工程預定位置為三峽河周遭少有之大面積河畔先驅林，樹林可以調節氣候、補充氧氣、淨化空氣、幫助水土保持、創造多樣性的動物棲息空間等，建議於設計階段時考量迴避部分區域之可行性。
2. 「縮小」建議縮小工程擾動範圍保留原生種喬木，讓種子自然落種增加植栽生長機會，避免現地生物多樣性流失，更可提供當地居民遮陰、景觀遊憩等功能。
3. 「減輕」建議以符合步道整體安全性為前提，盡可能減少混凝土使用量，並考量以卵礫石(以轄區內疏濬之土石為第一優先)、木材、覆土等自然基質施作之可行性，讓植生能夠自然回復，達到自然永續的環境。
4. 「其他」於施工前教育訓練時將外來種斑腿樹蛙資訊納入訓練內容(參考林務局摺頁內容)，若施工過程中發現其蹤跡需立即通報新北市農業局(02-29603456 轉 3122)或臺灣兩棲類動物保育協會進行處理，不可讓施工過程產生的棲地劣化導致外來種擴散。
