新店溪福和橋至秀朗橋河段(新北市段)疏濬工程第二期

附表 D-03 設計階段工程方案之生態評估分析

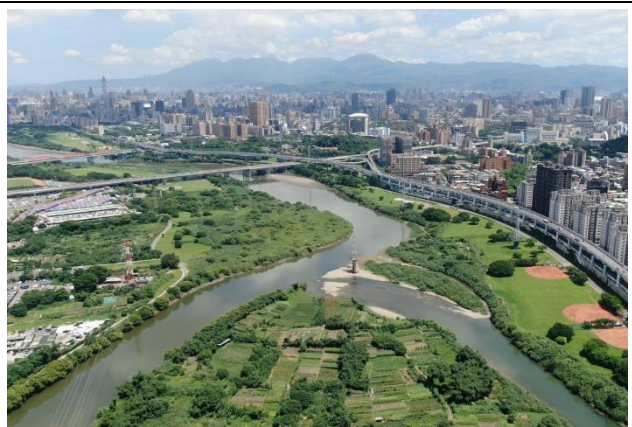
4.棲地影像紀錄：

110/3/25

3.生態棲地環境評估：				
<p>預計疏濬段河寬約 150 公尺寬屬於平原曲流，河道寬廣水流幾乎靜止，左岸為大面積的濱溪植被帶，其植被帶寬度從 50-200 公尺不等，福和濕地亦包含其中，濱水處</p>

植生以外來種象草優勢的高莖草叢環境，越往岸邊其喬木越茂密，形成河畔先驅林棲地環境；右岸植生帶較窄約 10-15 公尺，以外來種象草優勢的高莖草叢環境為主，亦有些許先驅喬木林立。藉由空拍及衛星影像圖可以看出，該區域為新店溪河段濱溪植被厚度較厚的地方，東邊不遠處則有中埔山系，可能有許多棲息於此的猛禽會飛到此處覓食，現勘當下就有拍攝到大冠鷲盤旋於工區段，左岸的福和濕地則有永和社區大學長期經營，栽種許多紅皮書受脅等級的植物，亦有記錄到瀕臨絕種保育類柴棺龜，顯示此河段的棲地重要性。

現地狀況水流平緩，僅單一水流型態，因水體混濁無法目視底質類型，經河川情勢調查報告可以得知，該區域河床質以細砂居多，粒徑小於 0.2mm。雖然河川情勢調查報告紀錄這裡有臺灣間爬岩鰍、纓口臺鰍，然而評估棲地環境，兩者喜好的棲地環境與現地不符，推測可能是大水從上游沖下，或者只是經過此區域，並非棲息利用於此。本案工程預計進行左岸高灘地的疏濬作業，除建議避免經常性擾動造成水體混濁外，亦應保留濱溪植被帶連貫性，減低棲地破碎化對生物造成影響。
