清水堤防堤後環境改善工程

附表 C-03 施工階段生態專業人員現場勘查紀錄表

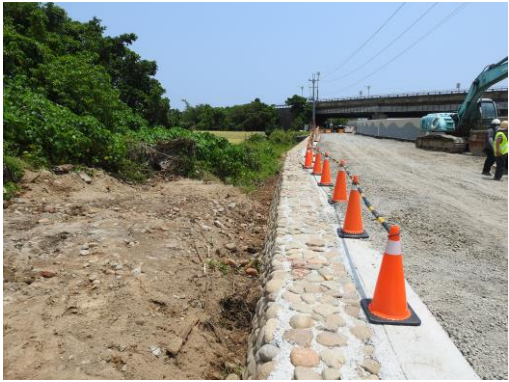
勘查日期	民國 110 年 07 月 28 日	填表日期	民國 110 年 07 月 28 日
紀錄人員	王■文	勘查地點	工地現場
人員	單位/職稱	參與勘查事項	
賴■岑	第十河川局	施工中勘查、保全對象確認	
王■文	觀察家生態顧問公司	施工中勘查、保全對象確認、環境紀錄	
現勘意見		處理情形回覆	
提出人員(單位/職稱) <u>王■文/研究員</u>		回覆人員(單位/職稱) <u>賴■岑工程員</u>	
<p>1.移植喬木青楓、竹柏死亡，待主辦機關研擬補償方案。建議可以種植苗木。</p> <p>2.三明治擋土牆後方盡可能不再擾動，讓植生自然落種。</p>

<p>3.建議 2 株移植的紅楠每天持續澆水，保持土壤潮濕，以利存活。</p>		<p>1.移植喬木死亡一事，本工程將於綠帶內種植喬木以茲補償。</p> <p>2.三明治擋土牆外綠籬(裸露土方)後續將種植原生灌木並鋪築原生草皮，以加速該處自然環境回復。</p> <p>3.移植之紅楠喬木持續澆灌水養護中。</p>
