附表 D-03 工程方案之生態評估分析

工程名稱(編號)	鶯歌溪重慶橋上游右岸環 境營造工程、鶯歌溪育英橋 上下游護岸改善工程	填表日期	民國 108 年 9 月 2 日		
評析報告是否 完成下列工作	■由生態專業人員撰寫、■現場勘查、■生態調查、■生態關注區域圖、■生態影響預測、■生態保育措施研擬、■文獻蒐集

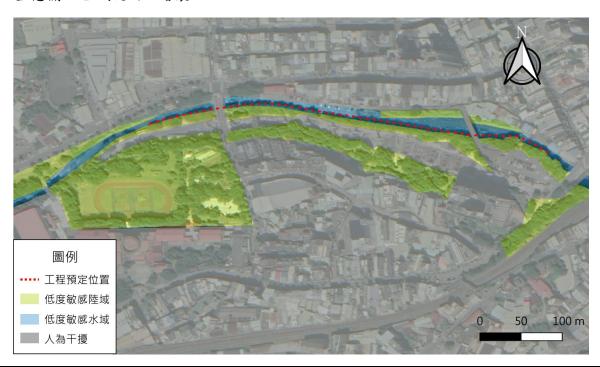
5.生態關注區域說明及繪製:

預計施作河段現況為兩面光工法,兩岸均為無孔隙水泥護岸,左岸緊鄰房舍及道路,護岸上有少許農作植被;右岸護岸緊鄰人行步道,步道上沿線均有栽植茄冬、台灣樂樹、榕樹等喬木。河道底質環境尚屬良好,除橋下基礎外皆為自然基質,70%以上河道面積為卵石、礫石,也包含少許圓石,包埋度低。河道水流多為淺流、淺瀨,水深約為15公分以下,較淺處灘地裸露。至於濱溪植被,由於護岸水泥化,僅少部分攤地可見草本植被。現勘當天記錄到溪流常見的蜻蛉目物種,包含短腹幽蟌、霜白蜻蜓,也觀察到魚類、龜等物種棲息。

「減輕」:適度營造深槽集中水流與維持溪水深度,避免因河道拓寬而斷流。

「減輕」:限制施工範圍於右岸,避免擾動左岸及其他非必要區域。

「減輕」:保留溪床圓石、礫石、卵石,維持水域棲地多樣性。

「減輕」:施工期間設置沉砂池或排擋水設施,繞流導流溪水迴避施工處,避免濁度 升高影響水域生物棲息及填塞小型生物所需之石縫棲地。

「減輕」:施工便道利用護岸上既有道路,避免擾動自然溪床。

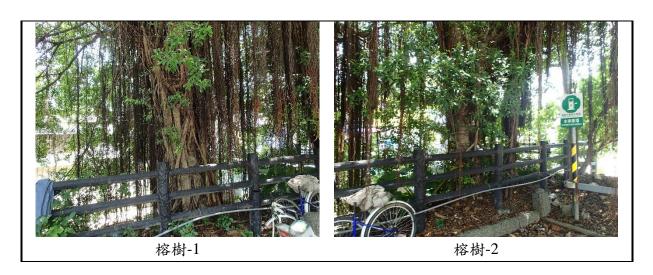
7.生態保全對象之照片:

移植靠近重慶橋較大棵之樹木至東圓護岸。

「補償」:建議移植靠近重慶橋較大棵之樹木(車場入口處旁2棵榕樹)。
