## 附表C-04 生態保育措施與執行狀況

| 填表人員<br>(單位/職稱) | 閔<br>(台農院/研究專員) | 填表日期 | 110/11/11 |

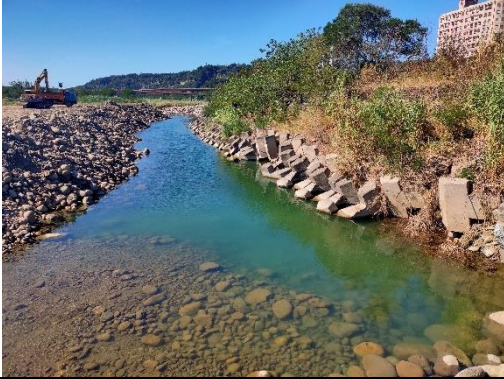
| | 位置或樁號：120.823640,24.540698<br>說明：中游深潭 | 位置或樁號：120.823640,24.540698<br>說明：主深槽挖掘 |

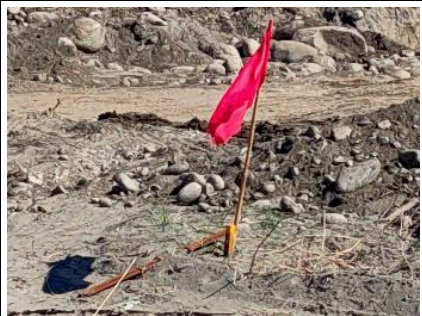
| 生態保育措施與執行狀況 | | | |
|---|---|---|---|
| | | | 位置或樁號：<br>日期：110/11/11 |

| 生態保育措施與執行狀況 | | | |
|---|---|---|---|
| 保育對策項目 | 濱溪植物對於水陸域生物非常重要，於河道整理應明確劃設施工範圍線(打界樁)，限縮工程施工範圍，區域外綠帶不應清除擾動。 | 工區範圍開挖區域應明確標示，避免過度開挖，周遭綠帶請盡量保留。 | |

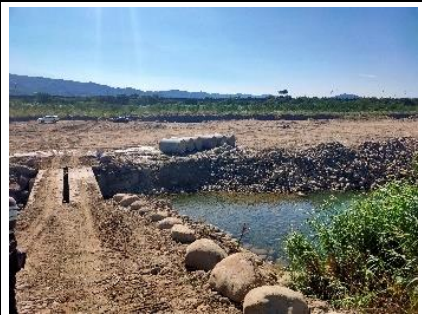
| 生態保育措施與執行狀況 | | | |
|---|---|---|---|
| | | | 位置或樁號：<br>日期：110/11/11 |

| 生態保育措施與執行狀況 | | | |
|---|---|---|---|
| | 本工程考量於河道作業，建議架設構台，以跨越河道到達河道中央淤積灘地施工，應盡量考量避免河道阻隔。 | 工程應避免過度阻隔水流，建議以構台方式跨越水體。 | |

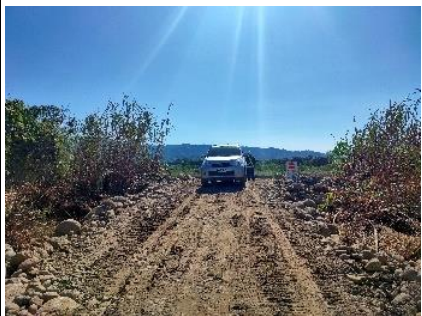
| 生態保育措施與執行狀況 | | | |
|---|---|---|---|
| | | | 位置或樁號：<br>日期：110/11/11 |

| 生態保育措施與執行狀況 | | | |
|---|---|---|---|
| | 工區須明確規劃土砂堆放處，避免土砂隨意傾倒，並且堆放土砂應加以使用塑膠布覆蓋或阻擋強風吹襲，以及道路應定時定期灑水降低揚塵。 | 施工機具及挖取土砂應規劃堆放區域，避免造成工區雜亂，並且工區應定時灑水降低揚塵。 | |
