# 110 年第二河川局轄區生態檢核及民眾參與

後龍溪內麻堤防改善工程

生態檢核報告

主辦機關：經濟部水利署第二河川局

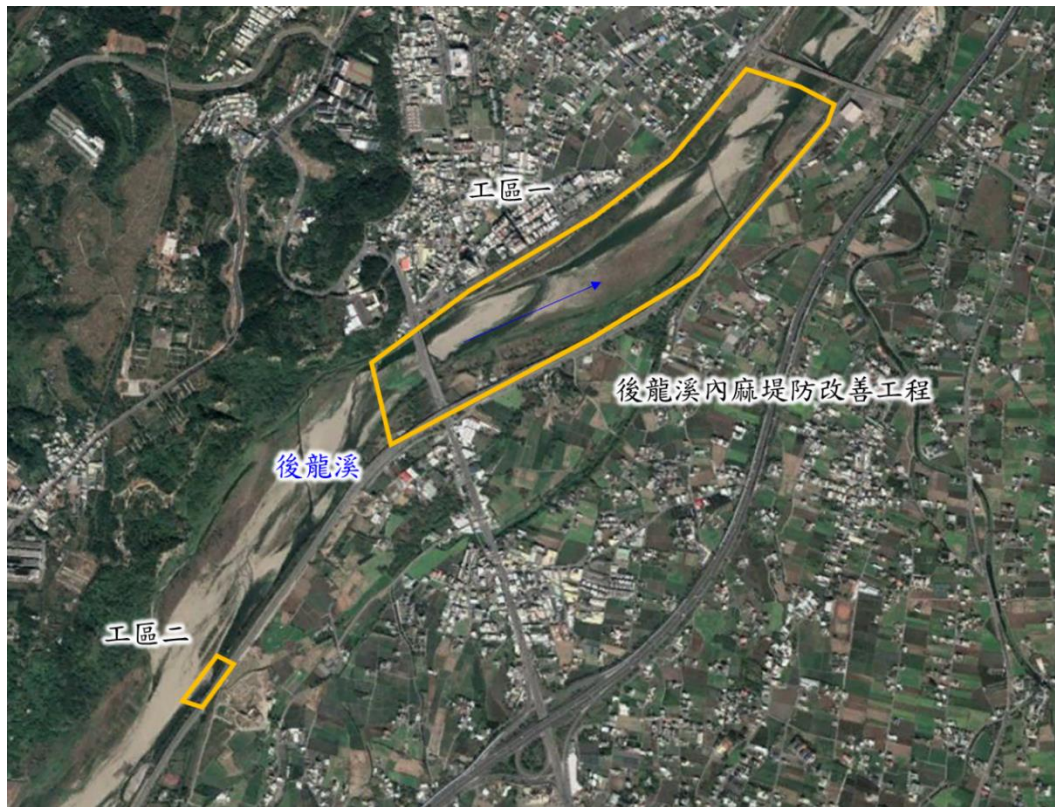
圖 6 後龍溪內麻堤防改善工程各工區位置圖

| 項目 | 工程項目 |
|---|---|
| 工區一 | 河道整理 1800 公尺 |
| 工區二 | 基礎保護工 200 公尺、5T 混泥土塊 300 個 |

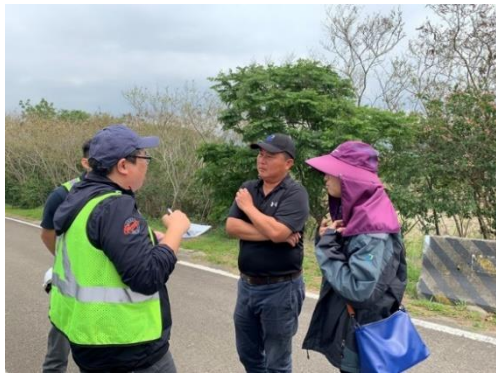
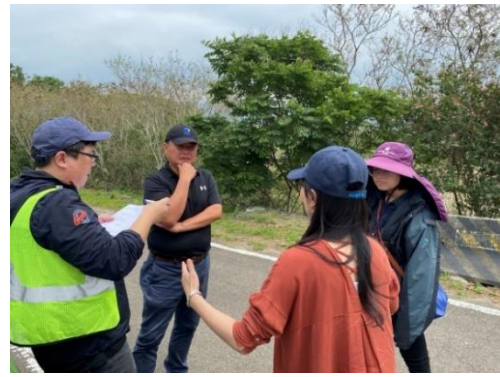
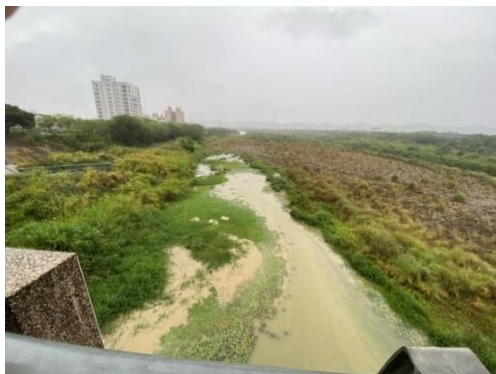
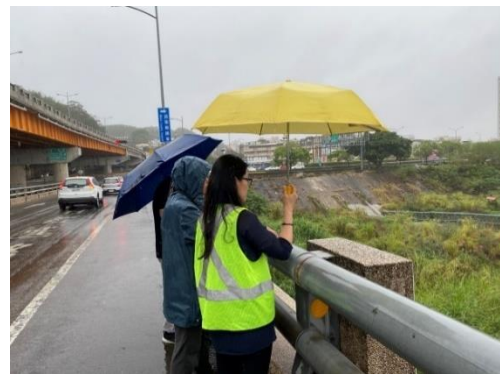
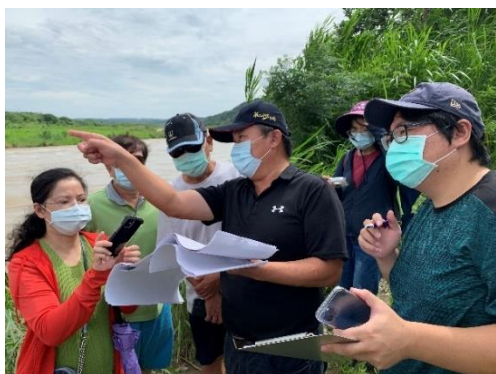
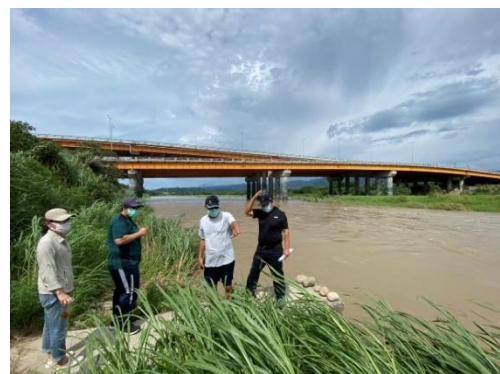
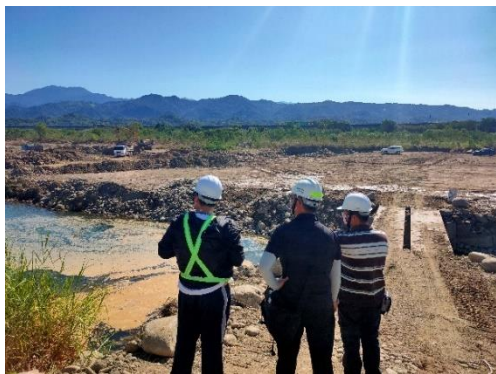
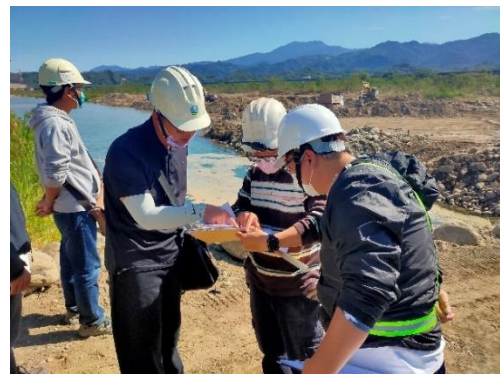
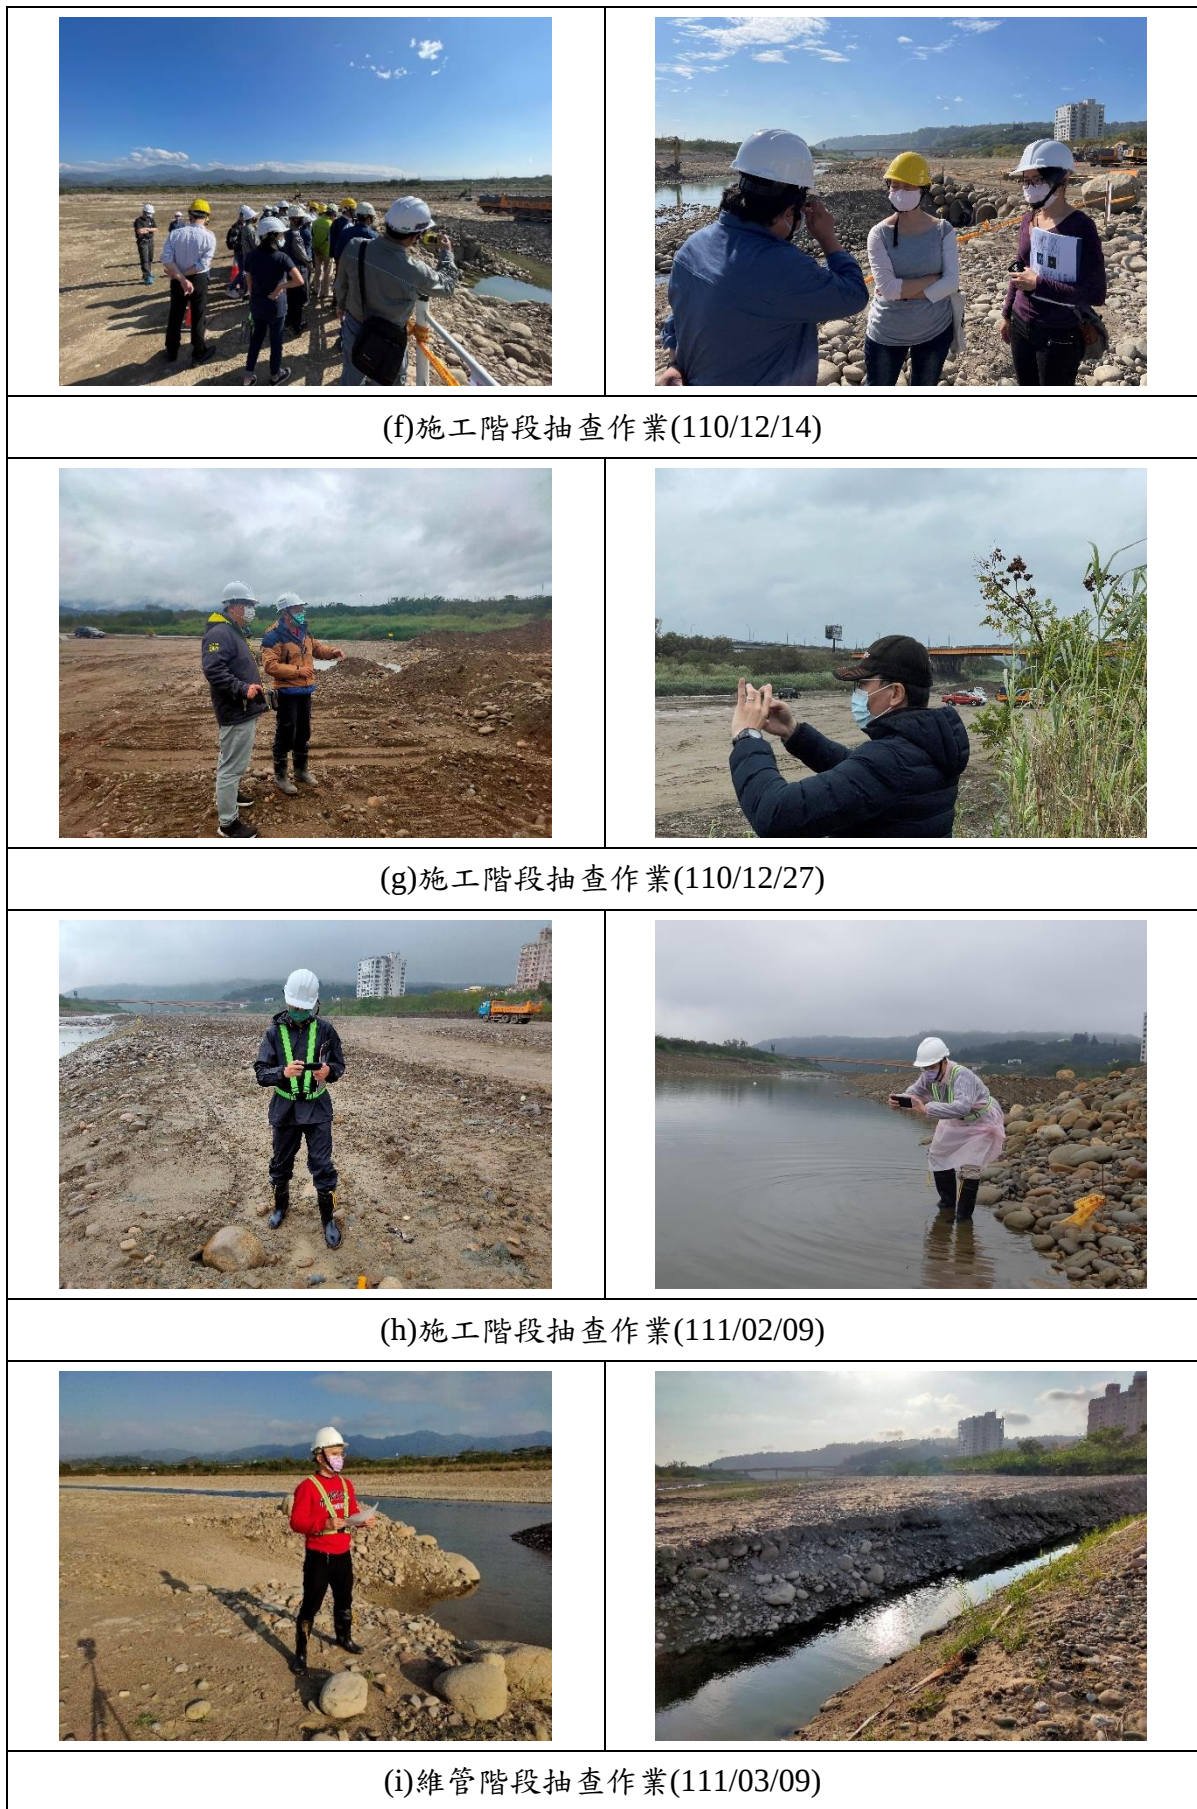
圖 15 生態專業人員生態檢核情形

(a)核定階段會勘作業(110/04/08)

(c)規劃階段現勘作業(110/04/28)

(d)設計階段會勘(110/06/28)

(e)施工階段抽查作業(110/11/11)

工程核定階段期間，本團隊會同二河局人員於 110 年 4 月 8 日至現地勘查，並確認工程規劃內容；規劃階段期間，本團隊於 110 年 4 月 28 日進行現勘調查；設計階段期間，本團隊再次會同二河局人員於 110 年 6 月 28 日至現場確認設計圖、相關施工方法及確認生態檢核對策有落實於設計圖；施工期間，本團隊配合工程進度於 110 年 11 月 11 日、12 月 14 日、12 月 27 日、111 年 02 月 09 日、03 月 09 日至現場抽查 5 次，並於竣工後 30 日內於 111 年 03 月 09 日進行竣工後維護管理階段生態評析，辦理情形詳圖 15 所示。除現勘之外，本團隊於核定階段至設計階段，110 年 4 月 16 日及 6 月 21 日進行空拍調查作業，拍攝施工前正射及斜向拍攝空拍影像，以便未來維管階段可比對施工後棲地復育情形。

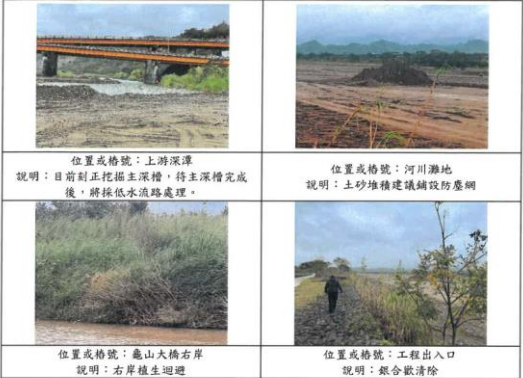
位置或格號：上游深潭  
說明：目前對正挖渠主深槽，將主深槽完成後，將低水流路處理。

位置或格號：河川灘地  
說明：土砂堆積建議鋪設防塵網

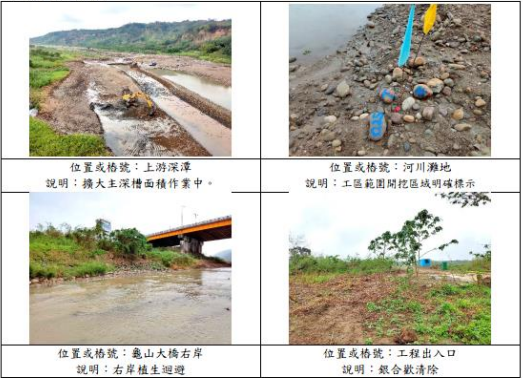
位置或格號：上游深潭  
說明：擴大主深槽面積作業中。

位置或格號：河川灘地  
說明：工程範圍開挖區域明確標示

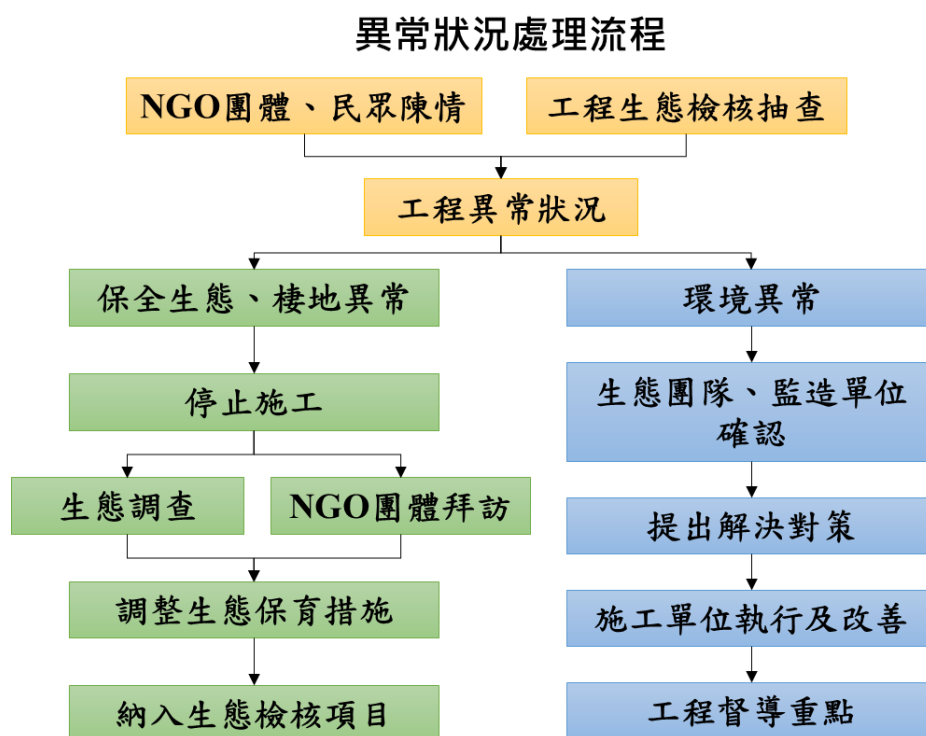
圖 24 異常狀況處理流程

為確實依核定之生態保育措施執行，於施工過程中注意對生態之影響。本案建立環境生態異常狀況時，需進行應對不同狀況之異常狀況處理流程，如保全對象及棲地異常發生，要求施工單位立即停止施工，並協請生態檢核團隊及相關 NGO 團體共同會勘協商，且依照協商結果調整生態保育措施；反之，如發生環境異常狀況(水質、空氣、噪音汙染、工地環境不佳、安全衛生不符)時，協請生態檢核團隊進行現場反應及提供相關解決對策，並給予施工單位改善期限，於改善後進行工程覆核，並後續列為工程督導重點。異常狀況理流程圖詳圖 24 所示。

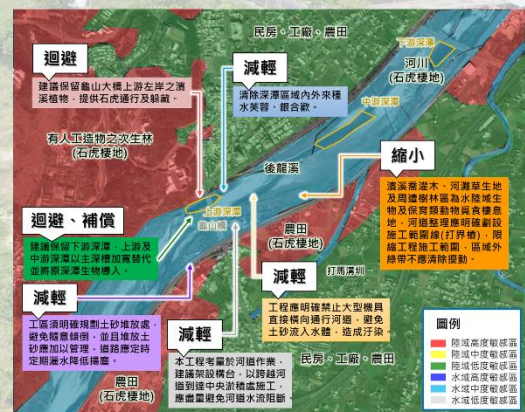
圖2 後龍溪內麻堤防改善工程設計階段生態保育對策圖

針對評估結果，共擬訂8項生態友善措施建議，包含「迴避」：工程應盡量保留深潭、濱溪植物、山區及河灘地；「縮小」：明確縮小工程範圍；「減輕」：避免河道水流阻斷、避免土砂流入水體、降低揚塵、清除外來種銀合歡及水芙蓉。

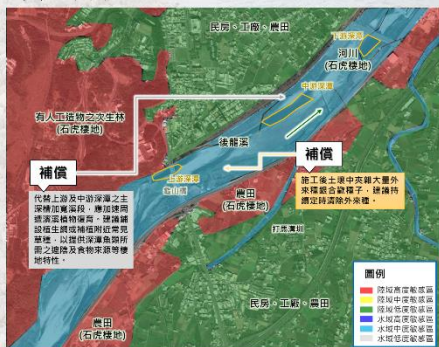
圖1 後龍溪內麻堤防改善工程維護管理階段生態保育對策圖

- 1.「補償」：代替上游及中游深潭之主深槽加寬溪段，應加速周遭濱溪植物復育。建議鋪設植生網或補植附近常見草種，以提供深潭魚類所需之遮陰及食物來源等棲地特性。
- 2.「補償」：施工後土壤中夾雜大量外來種銀合歡種子，建議持續定時清除外來種。

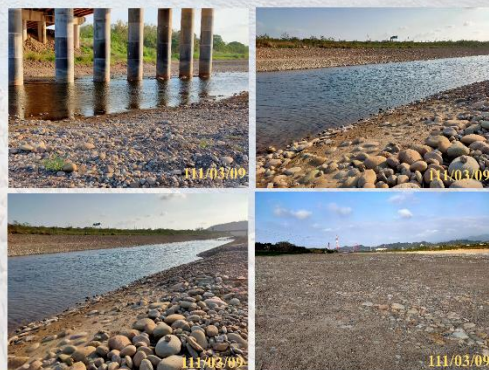
圖3 後龍溪內麻堤防改善工程生態改善措施執行情形

本案於110年11月11日、12月14日、12月27日及111年2月9日辦理施工抽查，於111年2月9日發現有施工範圍超過原設計、未架設施工構台、水質濁度異常、外來種水芙蓉未清除乾淨等4項異常狀況，並擬定3項解決對策。
