附表M-01 工程生態復育評析表

工程名稱	後龍溪內麻堤防改善工程	縣市/鄉鎮	苗栗縣苗栗市
工區	內麻堤防	工區坐標	X：232036，Y：2714722
工程執行機關	經濟部水利署第二河川局	維護管理單位	經濟部水利署第二河川局

維管措施擬定日期：民國 111 年 3 月 9 日

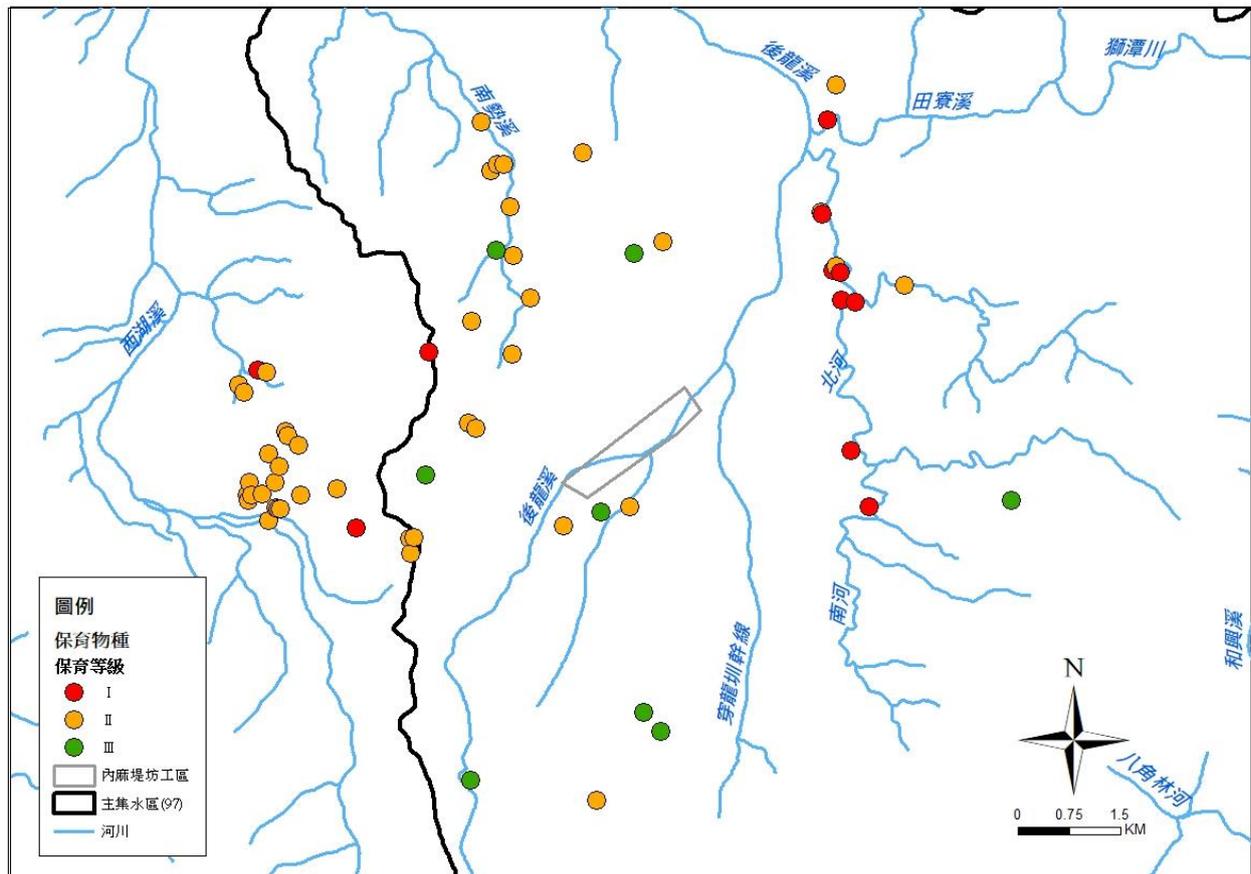
參考目前既有的資料庫及相關生態文獻(資料庫及文獻來源如本文附錄四及附錄五)，搜索工區範圍 5 公里內的結果顯示，內麻溪堤防工程附近共有 23 種保育類動物，包括魚類 1 種(飯島氏銀鮡)、爬蟲類 3 種、哺乳類 2 種，以及鳥類 17 種。其中，一級保育類動物包括飯島氏銀鮡及石虎共 2 種，二級保育類有 15 種，三級保育類則有 6 種。工區附近保育類物種分布如圖 1；保育類名錄資訊如表

1。圖 1. 內麻溪堤防工程範圍 5 公里內保育物種分布圖。

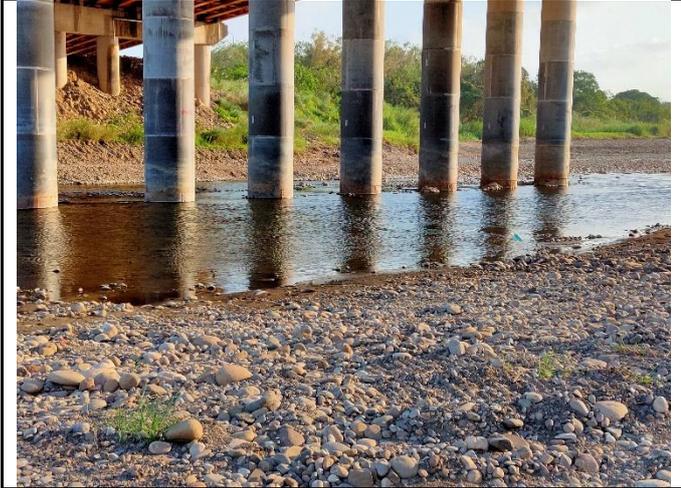
<p>位置或樁號： 說明：龜山橋下方主深槽加寬處</p>	<p>位置或樁號： 說明：河道整理後之主深槽</p>

項目	施工階段生態保育對策	成效評估
迴避(A)	建議保留龜山大橋上游左岸之濱溪植物，提供石虎通行及躲藏。	左岸植生已迴避保留。
迴避、補償(B)	龜山大橋上游左岸有明顯深潭區，加上中、下游等共 3 處潭區，皆為生態豐富之水域，建議保留下游深潭，上游及中游深潭以主深槽加寬替代，營造深潭狀況，並將原深潭生物導入。	下游深潭已保留，中游及上游深潭以主深槽加寬替代，已完工。
縮小(C)	濱溪喬灌木、河灘草生地及周遭樹林區為水陸域生物及保育類動物覓食棲息地，河道整理應明確劃設施工範圍線(打界樁)，限縮工程施工範圍，區域外綠帶不應清除擾動。	施工中有插紅旗標示工程範圍。但龜山橋上、下游河段開挖面積有超出原設計範圍。
減輕(D)	本工程考量於河道作業，建議架設構台，以跨越河道到達河道中央淤積灘地施工，應盡量考量避免河道水流阻斷。	有設置鋼構橋，但龜山橋下方未設置構台，臨時施工通道阻斷水流。完工後已撤除構台。
減輕(E)	工程應明確禁止大型機具直接橫向通行河道，造成水體混濁，應行走構台或施工便道，土砂避免流入水體。	已進行土砂管理，水質無混濁。但龜山橋上游深潭施工

- I. 「補償」：代替上游及中游深潭之主深槽加寬溪段，應加速周遭濱溪植物復育。建議鋪設植生網或補植附近常見草種，以提供深潭魚類所需之遮陰及食物來源等棲地特性。
- II. 「補償」：施工後土壤中夾雜大量外來種銀合歡種子，建議持續定時清除外來種。
