# 「東港溪新園堤防上游右岸港西段改善工程」

此工程施工範圍位於東縣新園鄉，工程內容為新建護岸約 201 公尺，並包含設置箱形石籠、堤頂步道、戽台步道、植喬木、鋪設草皮等細項，工區位置如圖 1-1 所示。

本案於 111 年 10 月 3 日進行維護管理階段之現地勘查，距工程竣工後(110 年 12 月 7 日)約 10 個月，主要勘查區域為新園堤防上游右岸，工程區域左右岸皆已有水泥護岸，工程上游有一河島，此段東港溪流速平緩，左岸濱溪植被豐富，右岸堤內多為魚塭，道路兩側種植行道樹，新設堤防於堤頂及戽台旁皆有植樹，堤前新設石籠及拋石以及堤坡皆有草生地覆蓋，工程後方部分多為廢棄魚塭組成，左岸堤外及上游河島區域人為干擾較少。環境現況照如圖 2-2 所示。

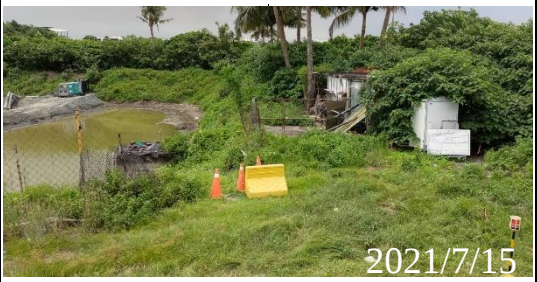
| 項目 | 執行狀況說明 | 現地照及保全對象照片 |
|---|---|---|
| 「迴避」：本案水棲鳥類資源豐富，若施工時發出噪音太大，容易造成驅離的效果，因此工程應迴避靠近水域環境。 | 以圍籬及警示錐等圈圍，迴避靠近水域之環境。 | |

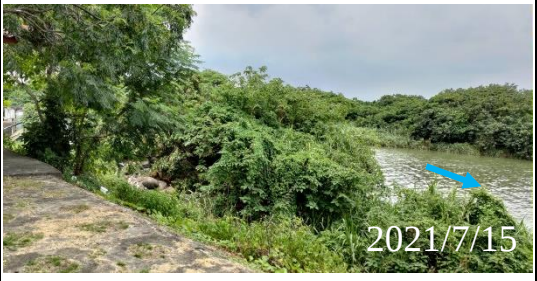
| 項目 | 執行狀況說明 | 現地照及保全對象照片 |
|---|---|---|
| 「縮小」：濱溪帶植被不應全數移除，保留部分濱溪植被提供鳥類、爬蟲類、哺乳類躲藏。 | 本次勘查，施工不影響鄰近濱溪帶。 | |

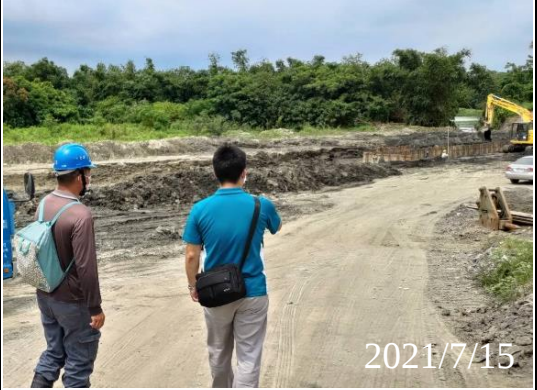
| 項目 | 執行狀況說明 | 現地照及保全對象照片 |
|---|---|---|
| 「減輕」：設置施工便道、臨時置料區應優先使用既有道路或施工便道，新闢施工便道以草生地或裸露地環境為主，以干擾最少植被範圍為原則劃設，減少植被遭移除之面積，並禁止工程擾動施工邊界外之區域。 | 本次勘查，以既有道路設置施工便道。 | |

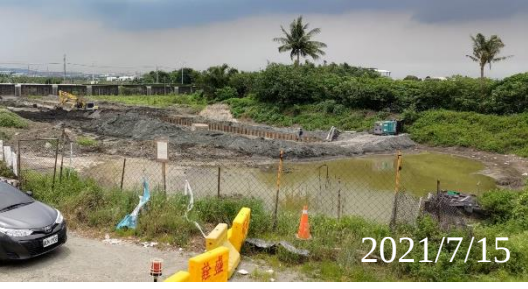
| <p>「減輕」：本次調查發現許多爬蟲類於此活動，新設堤坊應以緩坡化、粗糙化設計。</p> | <p>勘查時，目前施作之堤防狀況以緩坡化施作。</p> | |

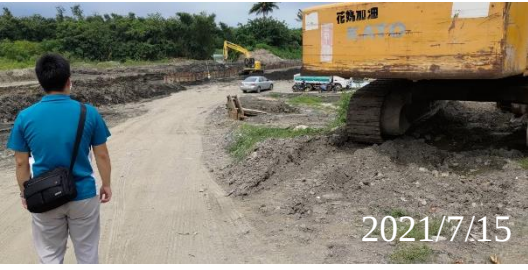
| <p>「減輕」：施工期間將遺留之民生及工程廢棄物集中處理，並帶離現場。</p> | <p>本次勘查時，目視現場無遺留廢棄物之情形。</p> | |

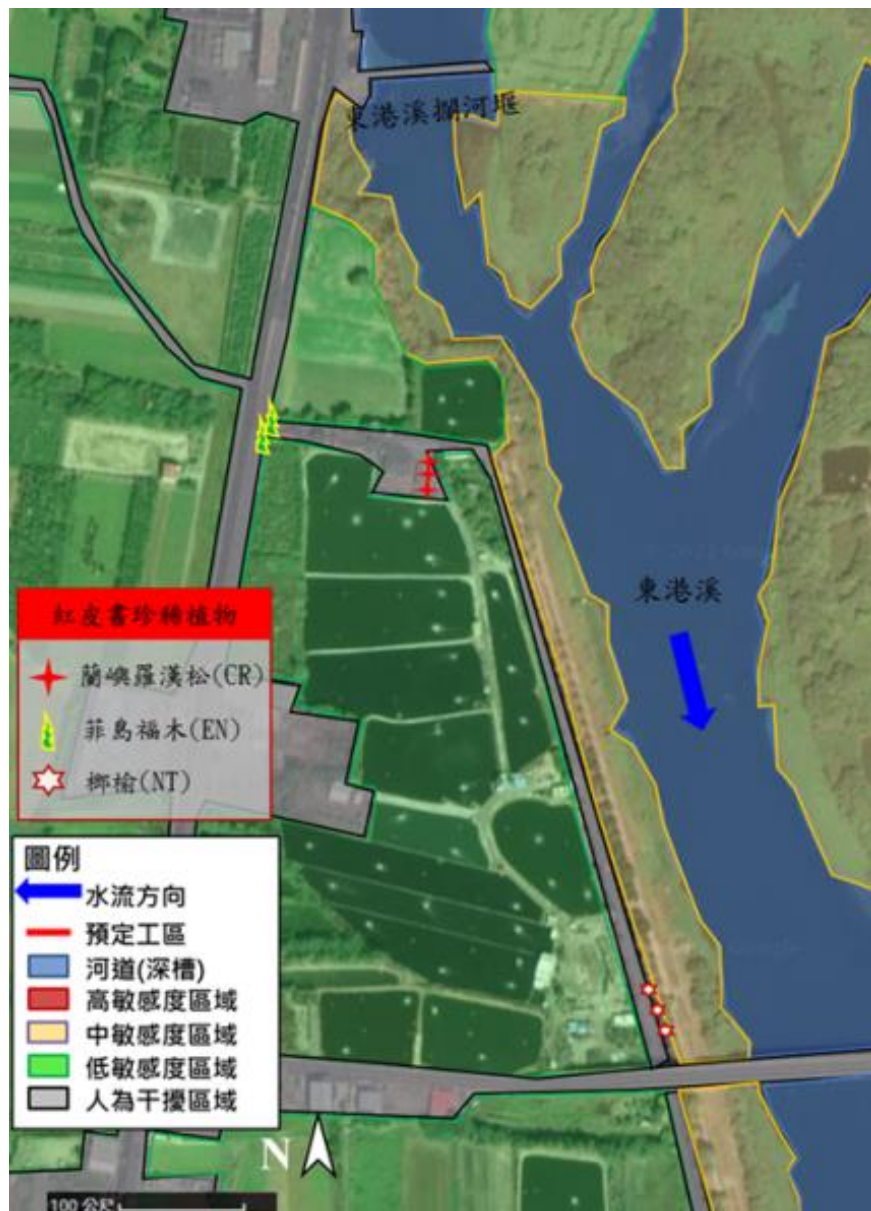
圖 2-1 東港溪新園堤防上游右岸港西段改善工程生態關注區域圖

根據現場勘查調查結果增補完工後東港溪新園堤防上游右岸港西段改善工程生態關注區域說明，如圖 2-1 所示。

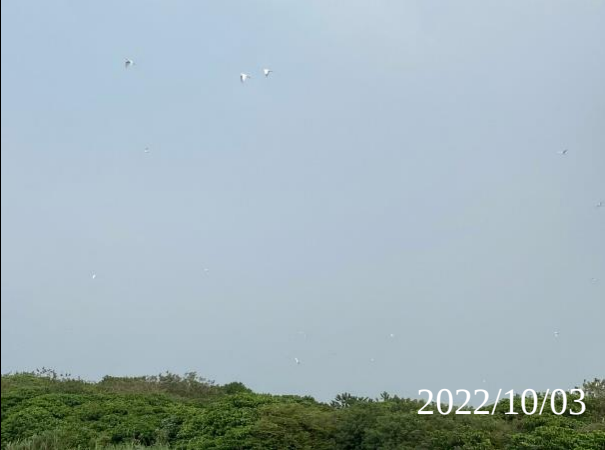
| 項次 | 檢查項目 | 執行結果 | 執行狀況陳述 | |
|---|---|---|---|---|
| 1 | 「迴避」：本案水棲鳥類資源豐富，若施工時發出噪音太大，容易造成驅離的效果，因此工程應迴避靠近水域環境。 | <input checked="" type="checkbox"/> 是<br><input type="checkbox"/> 否<br><input type="checkbox"/> 不足 | 本次勘查之施工後環境有大量水棲鳥類出現。 | <p>施工後</p> |

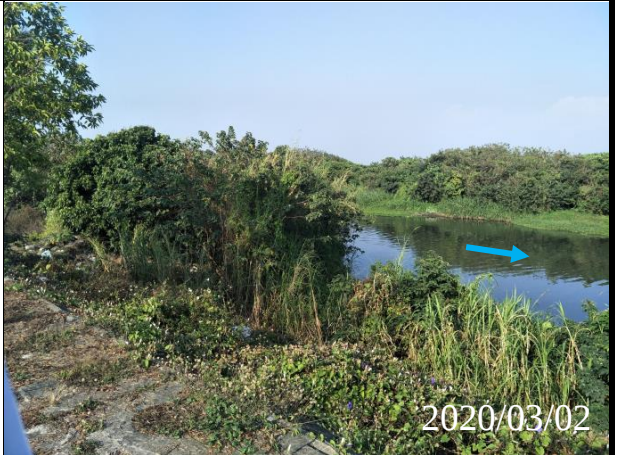
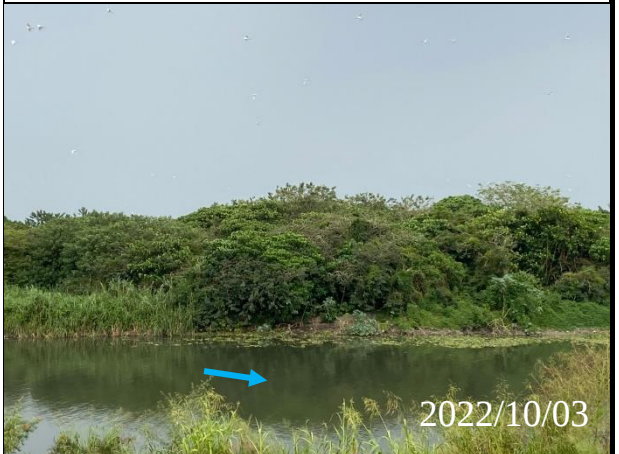
| 項次 | 檢查項目 | 執行結果 | 執行狀況陳述 | |
|---|---|---|---|---|
| 2 | 「縮小」：濱溪帶植被不應全數移除，保留部分濱溪植被提供鳥類、爬蟲類、哺乳類躲藏。 | <input checked="" type="checkbox"/> 是<br><input type="checkbox"/> 否<br><input type="checkbox"/> 不足 | <p>本次勘查，其左岸濱溪帶植被保持良好，右岸施工處濱溪帶也已有植被覆蓋。</p> | <p>2020/03/02</p> <p>施工前</p> <p>2022/10/03</p> <p>施工後</p> |

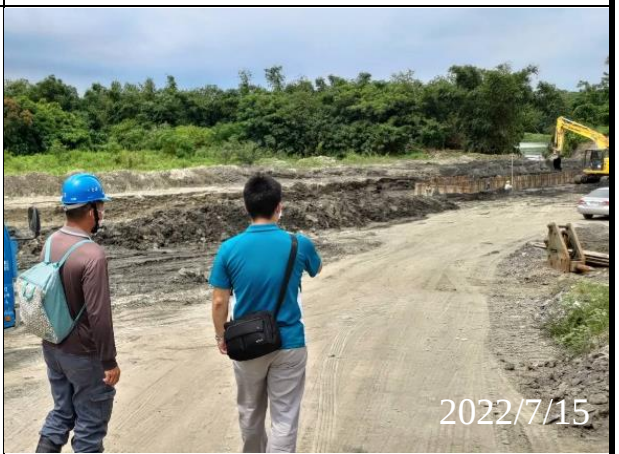
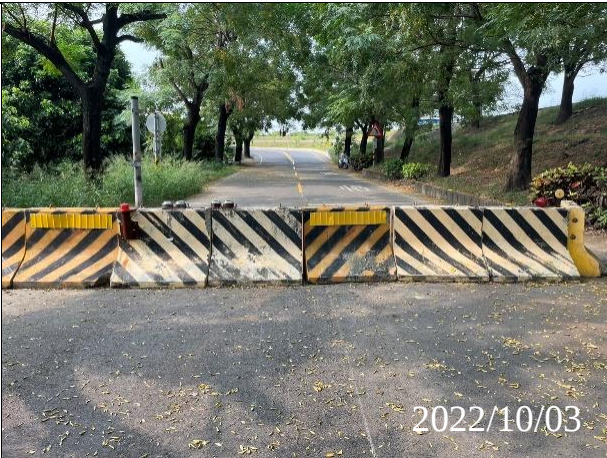
| 項次 | 檢查項目 | 執行結果 | 執行狀況陳述 | |
|---|---|---|---|---|
| 3 | 「減輕」：設置施工便道、臨時置料區應優先使用既有道路或施工便道，新闢施工便道以草生地或裸露地環境為主，以干擾最少植被範圍為原則劃設，減少植被遭移除之面積，並禁止工程擾動施工邊界外之區域。 | <input checked="" type="checkbox"/> 是<br><input type="checkbox"/> 否<br><input type="checkbox"/> 不足 | <p>施工動線主要使用既有水防道路及裸露地。</p> | <p>2022/7/15</p> <p>施工中</p> |

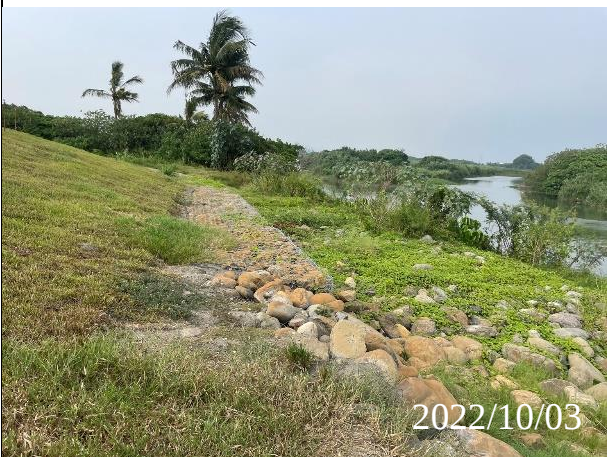
| 項次 | 檢查項目 | 執行結果 | 執行狀況陳述 | |
|---|---|---|---|---|
| 4 | 「減輕」：本次調查發現許多爬蟲類於此活動，新設堤坊應以緩坡化、粗糙化設計。 | <input checked="" type="checkbox"/> 是<br><input type="checkbox"/> 否<br><input type="checkbox"/> 不足 | <p>本次勘查，施工後之堤防，以箱型石籠且配合拋石，達成緩坡化及粗糙化設計。</p> | <p>2022/10/03</p> <p>施工後</p> |

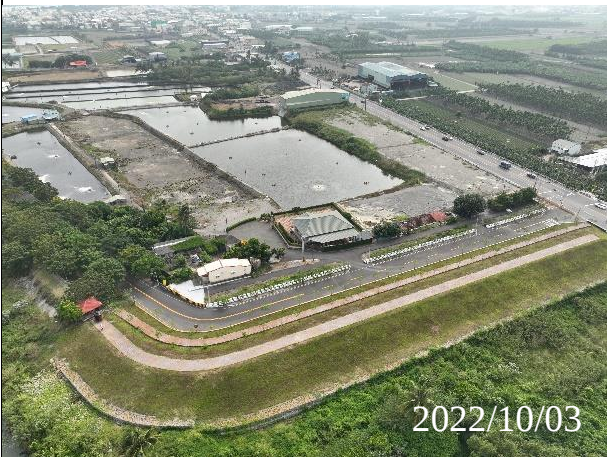
| 項次 | 檢查項目 | 執行結果 | 執行狀況陳述 | |
|---|---|---|---|---|
| | 「減輕」：施工期間將遺留之民生及工程廢棄物集中處理，並帶離現場。 | <input checked="" type="checkbox"/> 是<br><input type="checkbox"/> 否<br><input type="checkbox"/> 不足 | <p>本次勘查時，目視現場無遺留廢棄物之情形。</p> | <p>2022/10/03</p> <p>施工後</p> |

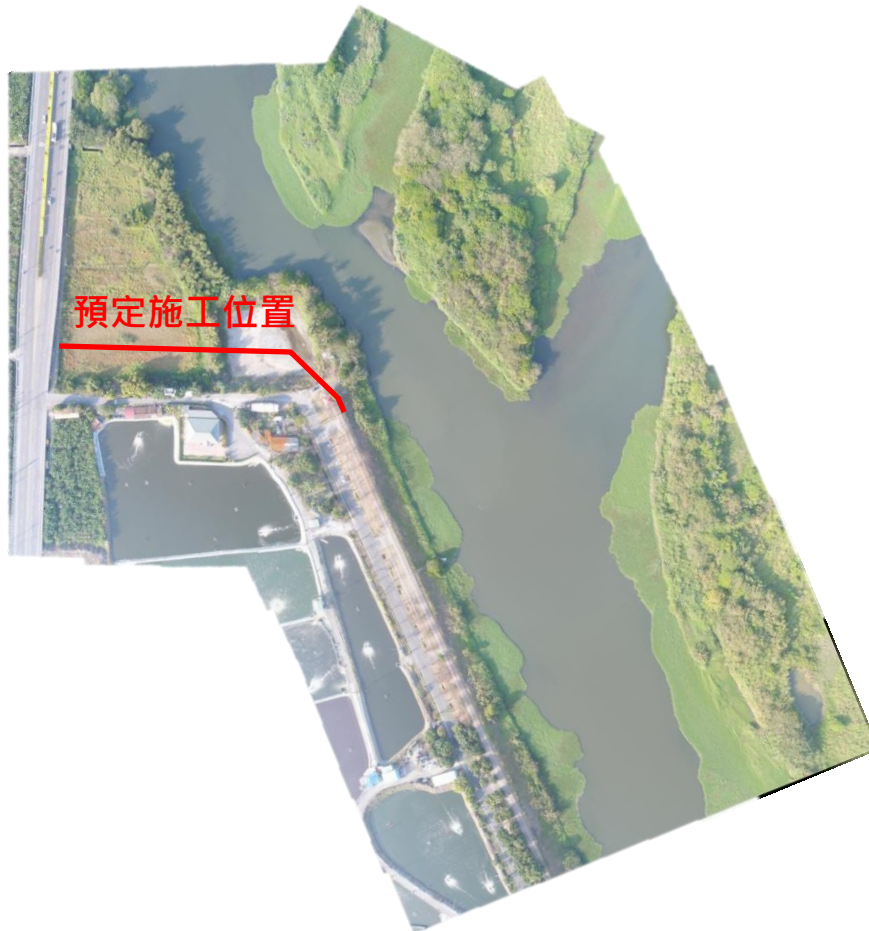
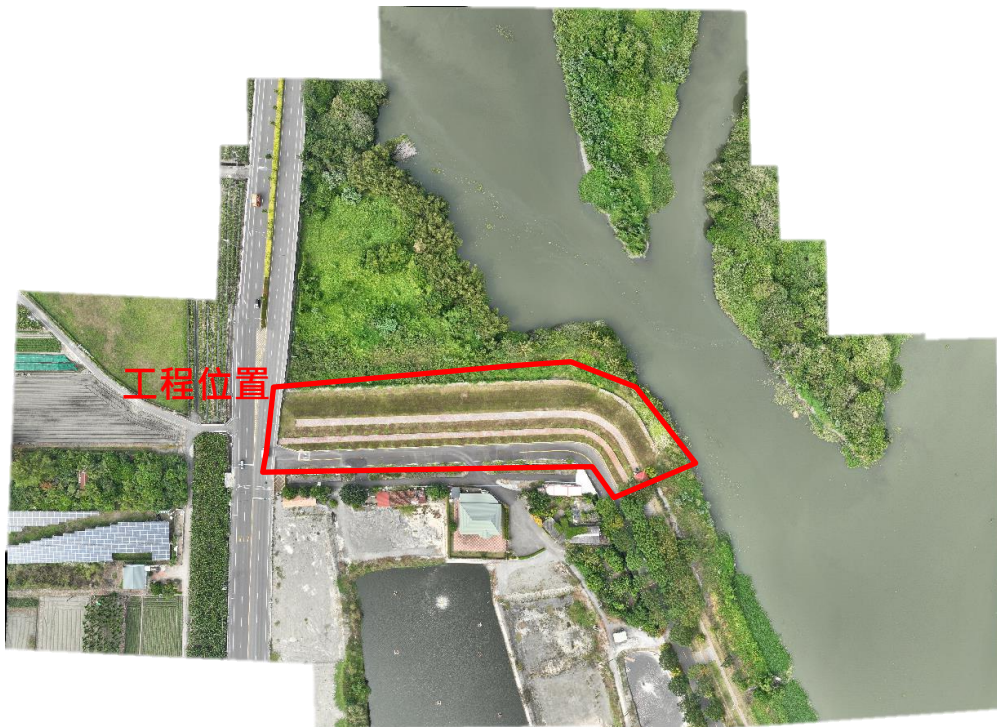
圖 2-3 東港溪新園堤防上游右岸港西段改善工程正射影像圖

拍攝日期為 111 年 10 月 03 日，拍攝區域包含施工區域、工程周邊環境，以提供日後生態複查時參考，拍攝成果如圖 2-3 所示。與核定階段，於 110 年 2 月 18 日拍攝之正射影像圖比較，堤防上游右岸原有之裸露地皆有植生生長，狀況良好，拍攝成果如圖 2-3。

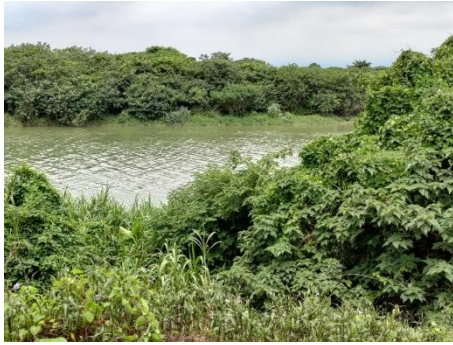
豐富之濱溪帶

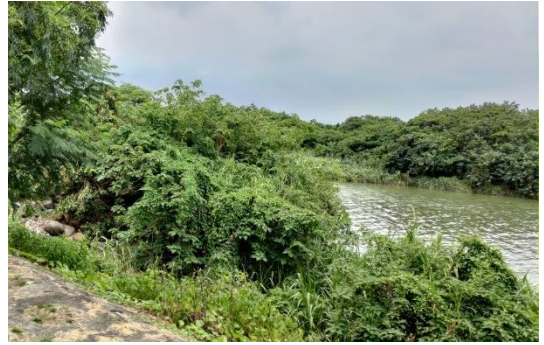
新園堤防坡道植生

(一) 堤前植生，目前生長狀況尚可，但後續建議仍持續維護。

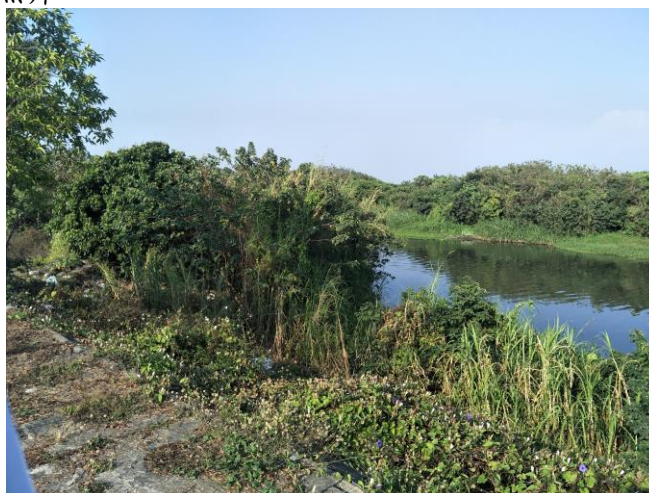
#### 7. 生態保全對象之照片：

| 生態關注區域 | 生態保全對象 | 影響預測 | 生態保育策略 | | 保育後果評估 |
|---|---|---|---|---|---|
| 濱溪植被帶 | 濱溪植被 | 工程取土、施作勢必影響濱溪環境之綠覆蓋 | <input type="checkbox"/> 是<br><input checked="" type="checkbox"/> 否 | <input checked="" type="checkbox"/> 縮小<br><input type="checkbox"/> 減輕<br><input type="checkbox"/> 補償 | 不全數移除，提供動物躲藏及區域植被拓殖。 |

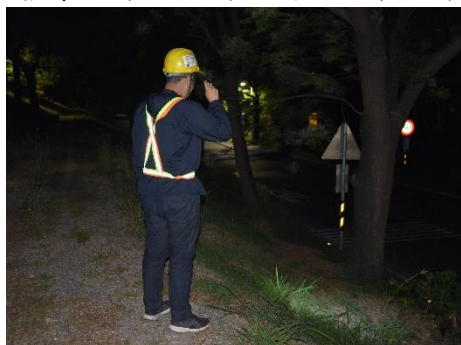
4.棲地影像紀錄：拍攝日期 110 年 3 月 16 日

本工程位於屏東縣林園鄉，工程區域左右案皆已有水泥護岸，右岸堤內多為魚塢，道路兩側種植行道樹，堤坡及堤前則由草生地覆蓋，工程預定地則多由草生地環境覆蓋。

夜間調查

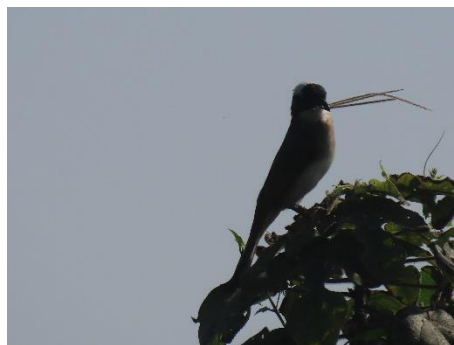
生態調查-白頭翁

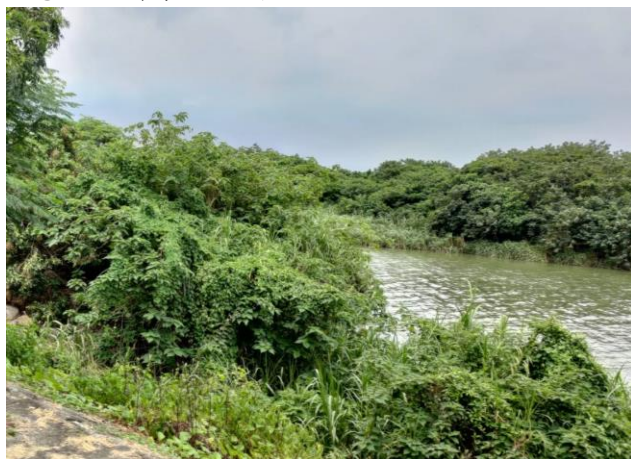
濱溪帶

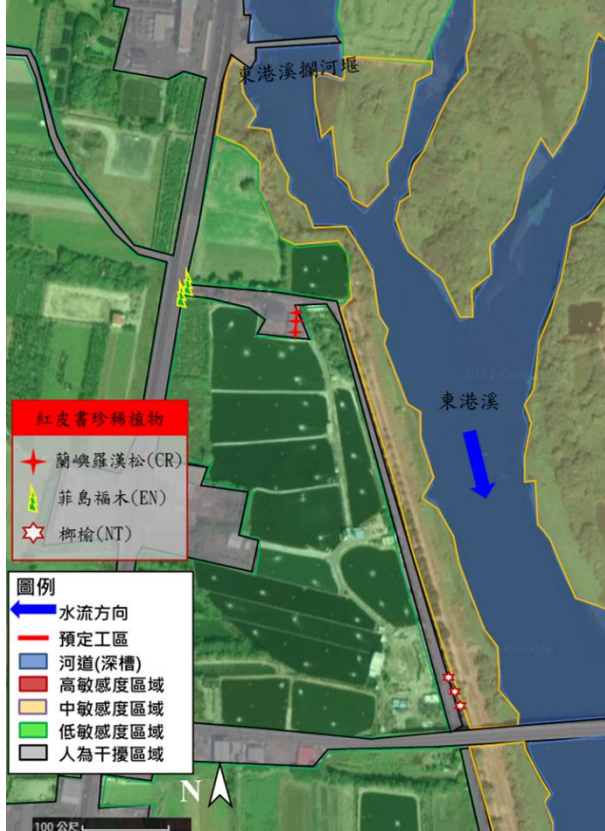
| 施工範圍與生態關注區域套疊圖 | <p>紅皮書珍稀植物<br/> 蘭嶼羅漢松(CR)<br/> 菲島福木(EN)<br/> 柳榆(NT)</p> <p>圖例<br/> 水流方向<br/> 預定工區<br/> 河道(深槽)<br/> 高敏感度區域<br/> 中敏感度區域<br/> 低敏感度區域<br/> 人為干擾區域</p> | <p>東港溪</p> <p>東港溪攔河堰</p> <p>本工程為新建護岸，右岸堤內多為魚塭及人為建造物，道路兩側皆種植行道樹，屬於低敏感區域，因水域及濱溪帶生物豐富且植生種類繁多故堤外皆列為中敏感區域，而珍稀植物為人為栽植作為園藝景觀植栽。</p> | |

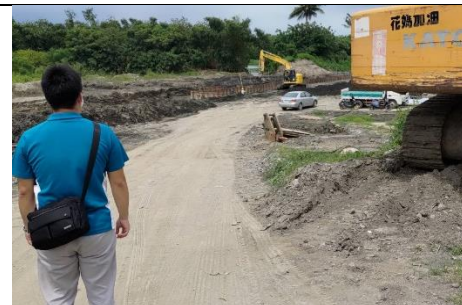
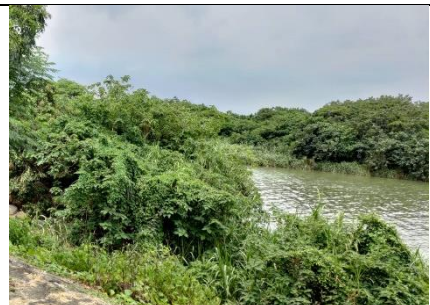
| 範圍限制<br>現地照片<br>(施工便道<br>及堆置區)<br>(拍攝日期) | <p>施工便道</p> | <p>保留工區濱溪帶</p> | |

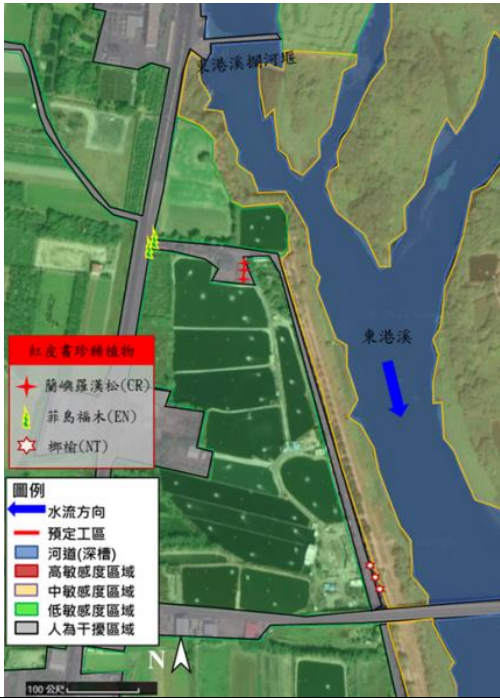
| <p>5.生態關注區域說明及繪製：</p> | | | |

| <p>3.生態棲地環境評估：</p> <p>本次現勘有水棲鳥類出沒，以及坡度確實緩坡化及粗糙化，周邊濱溪帶及河島植生生長良好，可提供生物良好棲息地。</p> | | | |

| <p>6. 課題分析與保育措施：</p> <p>本次現勘之堤前植生及新植喬木，目前生長狀況尚可，但後續建議仍持續維護及觀察其生長情形，以避免綠覆蓋率不佳遭外來種入侵。</p> | | | |
