淡水河左岸蘆洲段整體環境改善委託規劃  
設計技術服務生態調查、檢核及影響評估

主辦單位：經濟部水利署第十河川局

執行單位：社團法人台灣生態檢核環境教育協會

中華民國 110 年 07 月

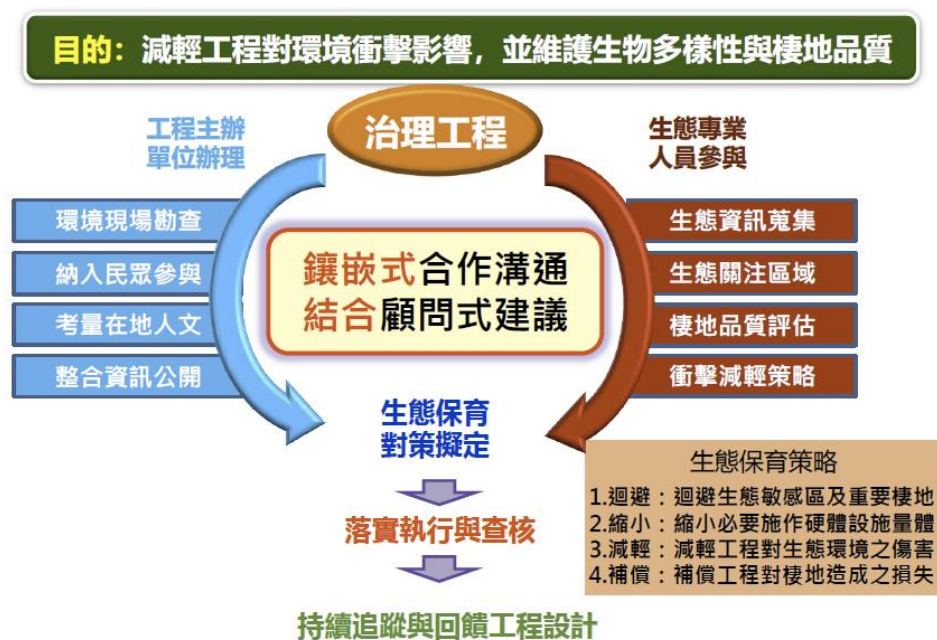
圖 2.1 工程生態檢核機制概念推動圖

操作上，自工程構想發起初期即將生態環境因素以及民眾意見納入整體工程規劃及考量，於工程規劃及設計時由生態專業人員協助確認工程的生態議題與棲地評估，雙方透過鑲嵌式合作溝通方式，並結合各領域專家顧問群討論研擬適當生態保育對策方案，以減輕工程對環境生態衝擊，並達到維護生物多樣性與棲地環境品質，詳圖 2.1。

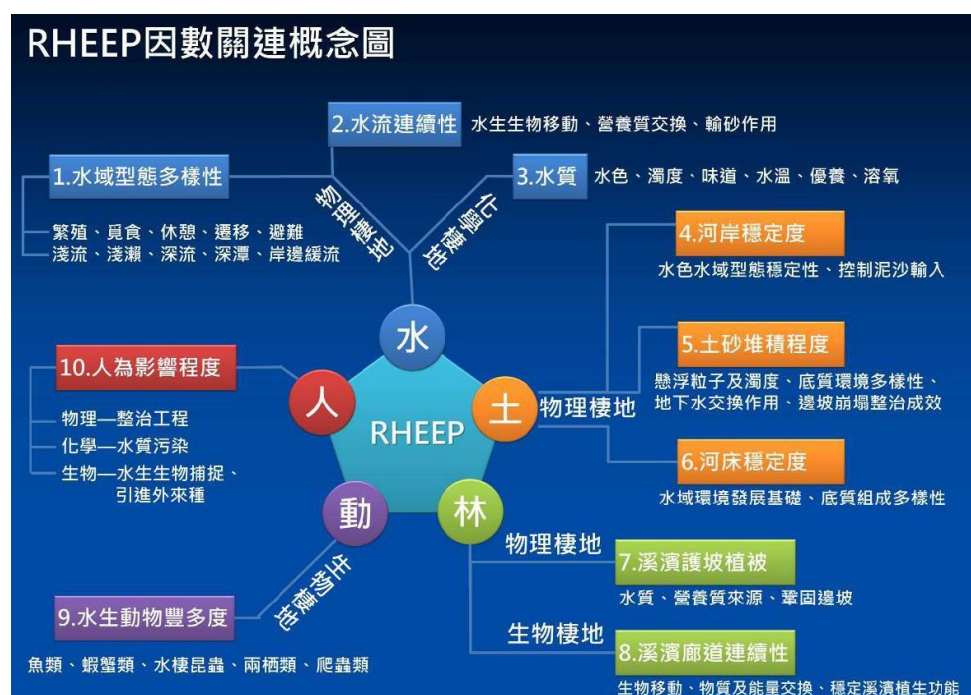
圖 3.3 RHEEP 快速棲地生態評估方法之因數關連概念圖

不同類型水利工程的建設目的、功能、效益以及考量的環境生態等特性，都不盡相同。因此，依水利工程實務推動工作需求，訂定快速棲地生態評估方法之評估項目範疇指引內涵，其目的在於預先確認工程計畫對生態環境可能產生的衝擊及影響程度。RHEEP 快速棲地生態評估方法之因數關連概念如圖 3.3 所示。

快速棲地生態評估法（RHEEP）涵括十項評估因子—水域型態多樣性、水流連續性、水質、河岸穩定度、土砂堆積程度、河床穩定度、溪濱護坡植被、溪濱廊道連續性、水生動物豐多度、人為影響程度，而其分數系統係參考美國環境保護署之快速生物評估方法（RBP），將各因子的狀況由好到差分為四個等級，且各等級皆有清楚量化的評分依據。

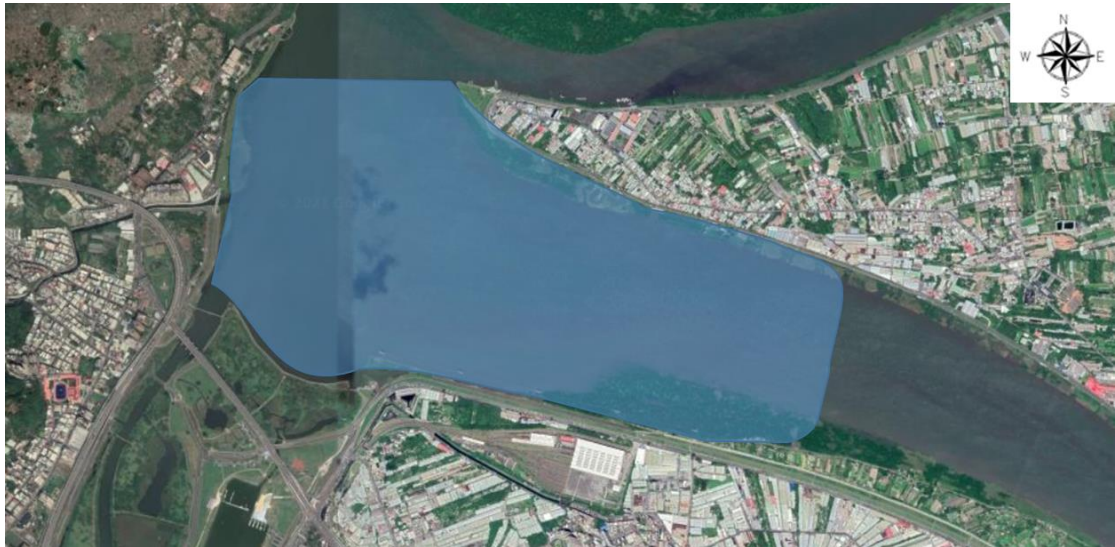
圖 4.2 魚類採樣測點圖

魚類之調查點位係於位疏濬工區周邊水域。

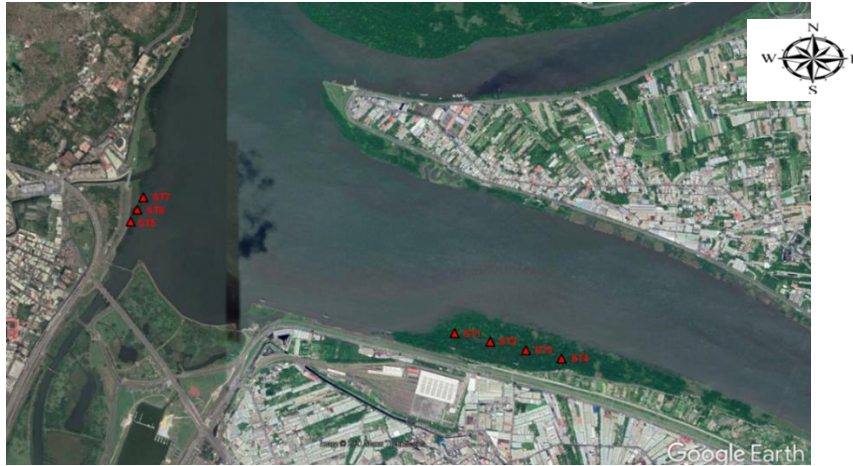
圖 4.3 蝦蟹螺貝類採樣測點圖

蝦蟹螺貝類動物之調查點位如圖 4.1 所示，包括斷面 T13、T15~16 左岸紅樹林密集區等 7 個測點。ST1~ST4 測點位蘆洲區左岸紅樹林區；ST5~ST7 測點位於五股濕地紅樹林區域。

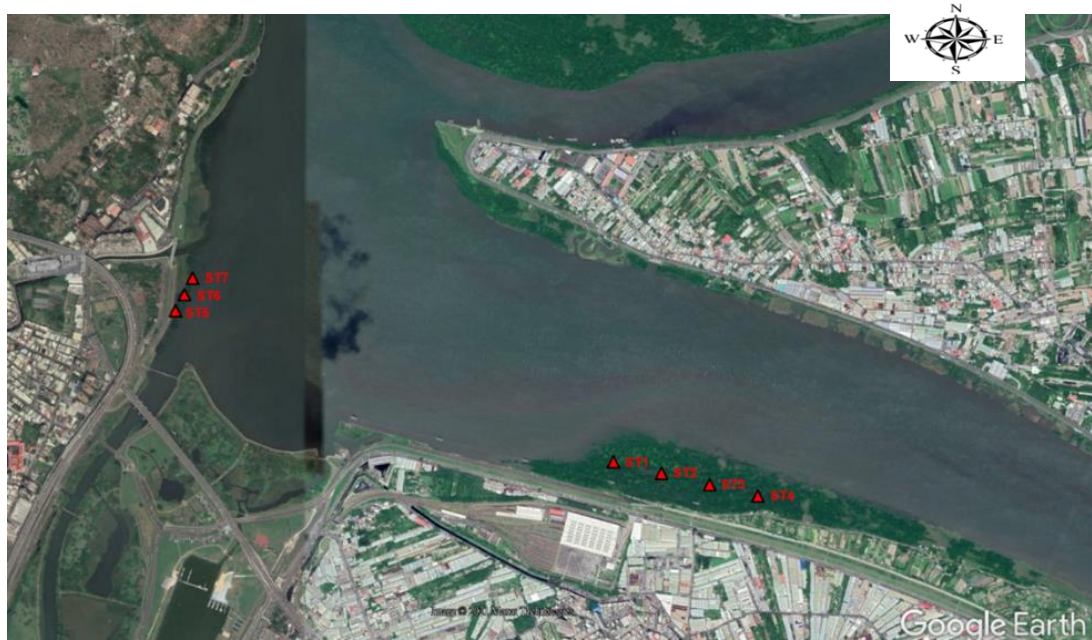
圖 4.12 紅樹林之調查點位圖

紅樹林之調查點位如圖 4.4 所示，包括斷面 T13、T15~16 左岸紅樹林密集區等 7 個測點。ST1~ST4 測點位蘆洲區左岸紅樹林區；ST5~ST7 測點位於五股濕地區域。

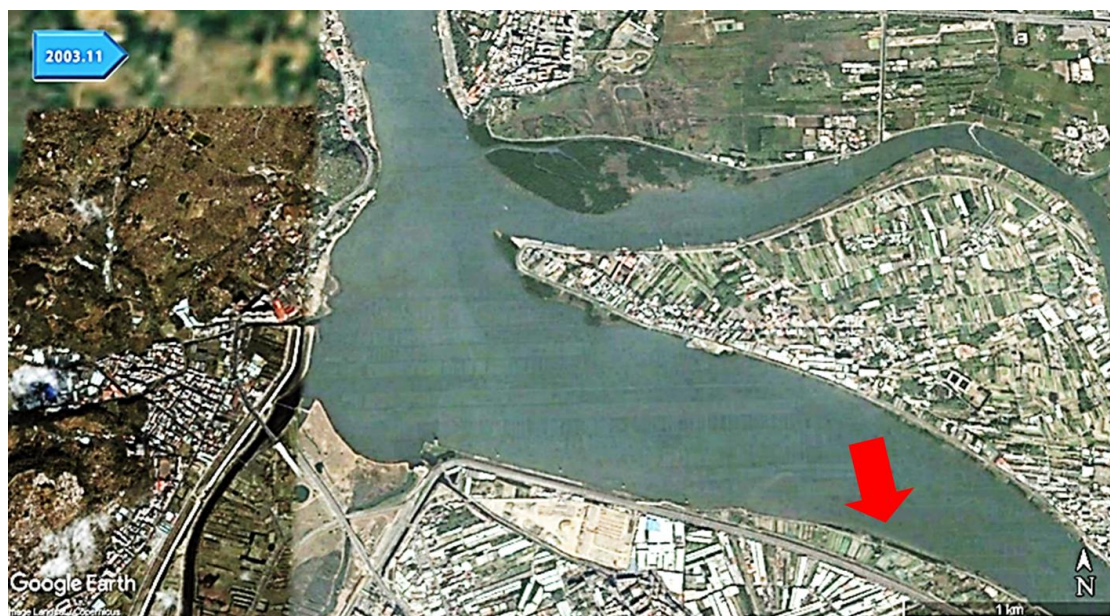
2003 年 11 月蘆洲段有一外凸的高灘地，外緣有一小片線狀的紅樹林(紅色箭頭處)。

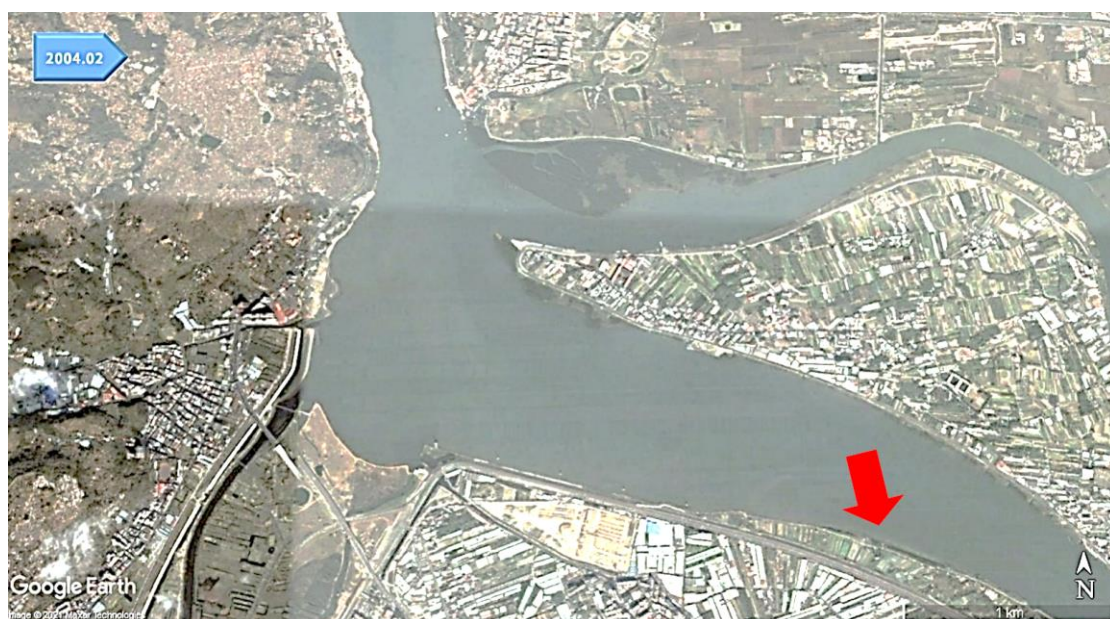
2004 年 02 月同 2003 年情況，蘆洲段有一外凸的高灘地，外緣有一小片線狀的紅樹林。

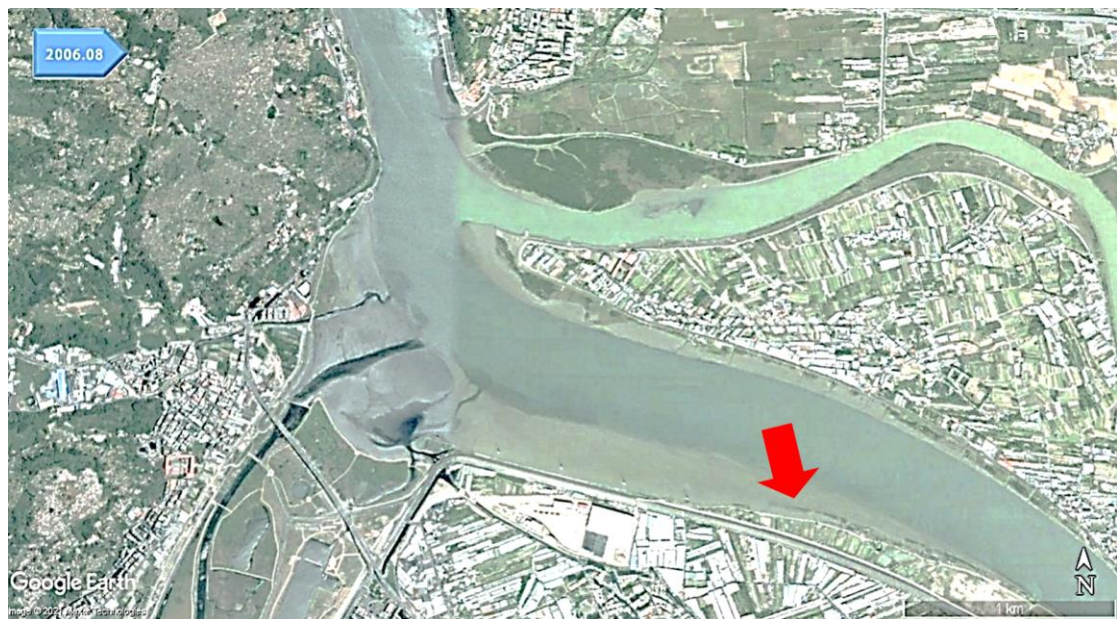
2006 年 08 月退潮後有一大片明顯的裸灘，蘆洲段外凸的高灘地外已有條線的紅樹林，並且向外擴展，五股濕地處有三條潮溝，疏洪道柵門主潮溝及清水灣處潮溝。

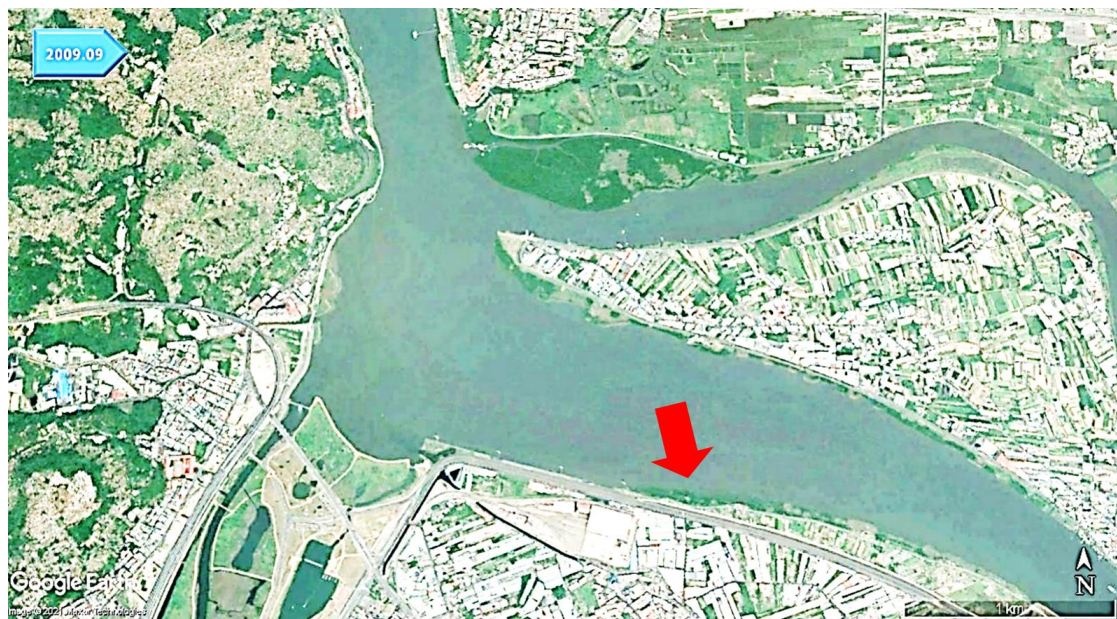
2009 年 09 月蘆洲段外凸的高灘地外已有條線的紅樹林，並且明顯向下游外擴展。
