紅石溪匯流口至山電橋段環境改善工程

生態檢核計畫

第三年度成果報告書

主辦機關：經濟部水利署第八河川局

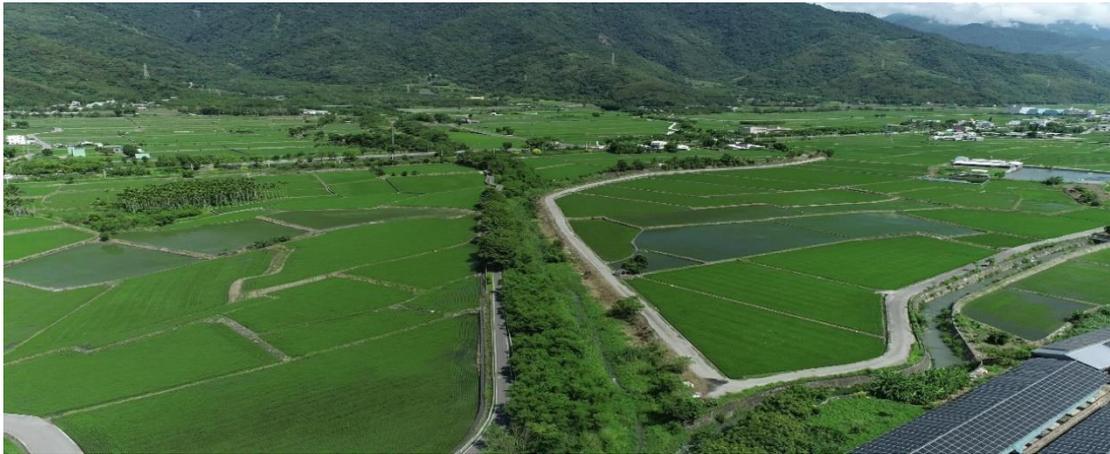
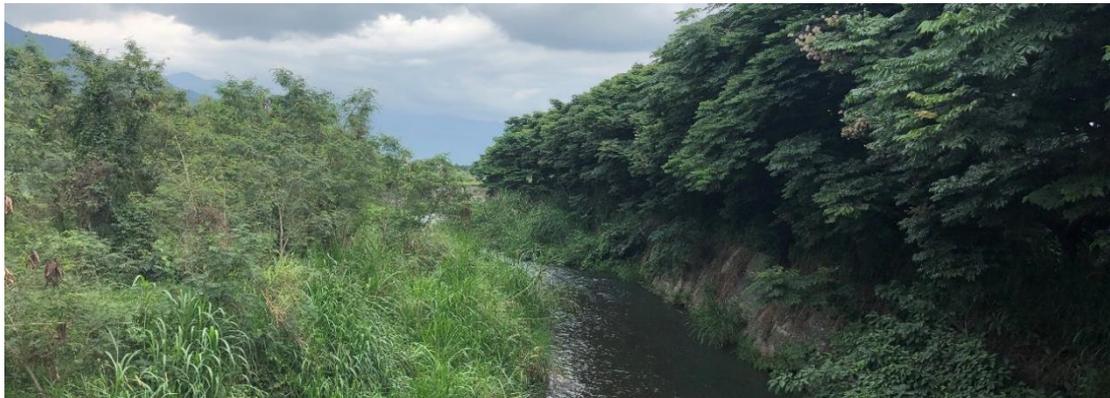
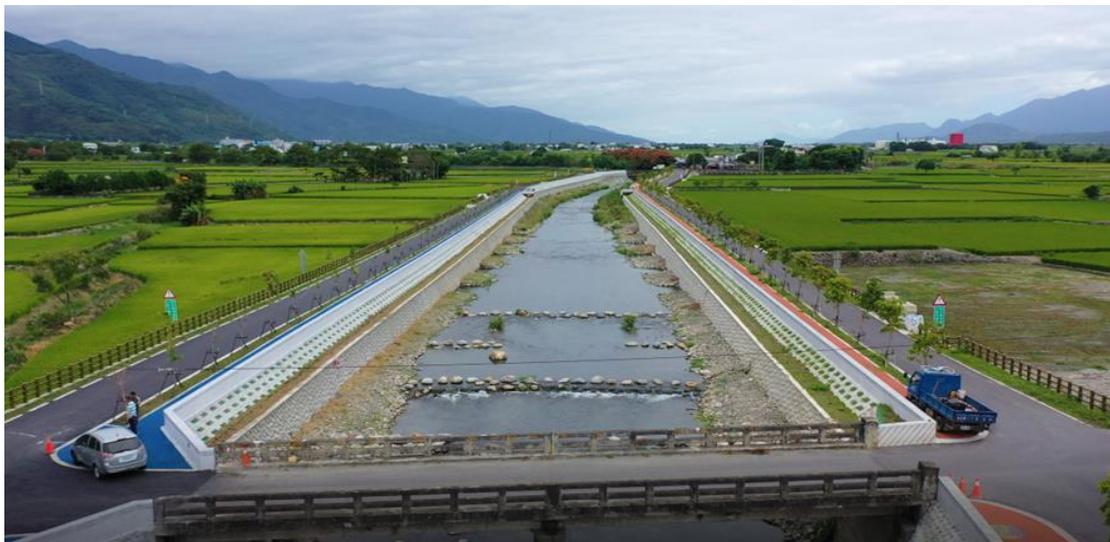
1、上游治理規劃起點至國泰橋

右岸堤防緊鄰水稻田，堤頂設有自行車道沿溪而行設有欄杆，護岸為混凝土砌石。左岸為水泥護岸，堤頂未設有相關休憩動線，部分岸邊列植台灣欒樹。河床草生地以禾本科植物為優勢，覆蓋度高，顯現尋常水位位置及環境穩定性。依過去田野調查結果，此河段有記錄到稀有的菊池氏細鯽魚種。

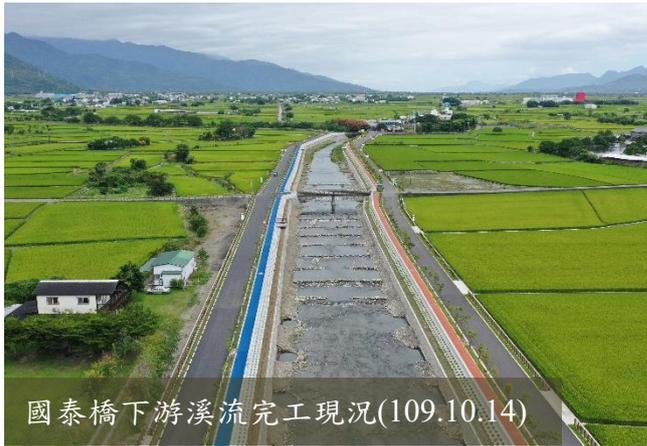
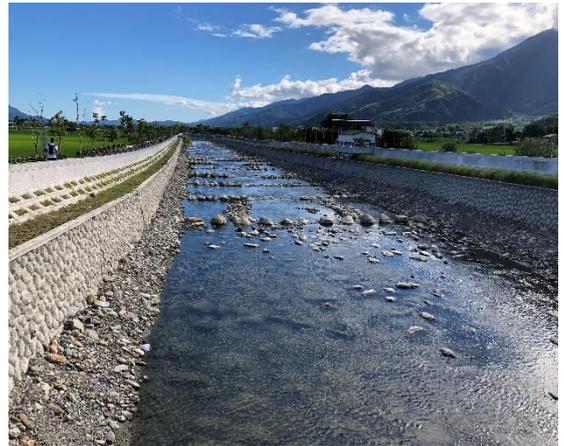
2、國泰橋至新福社區

此河段右岸亦緊鄰水稻田，堤頂設有自行車道沿溪而行並設有木質花架等休憩設施，護岸為混凝土砌石並有混凝土加高防洪牆。左岸為水稻田，「紅石溪堤防(左岸二、三號)環境改善工程」已於 109 年 10 月 8 日完工。溪床有消波塊固床工階梯式排列，並有大孔縫間隙，河川斷面高低落差大。

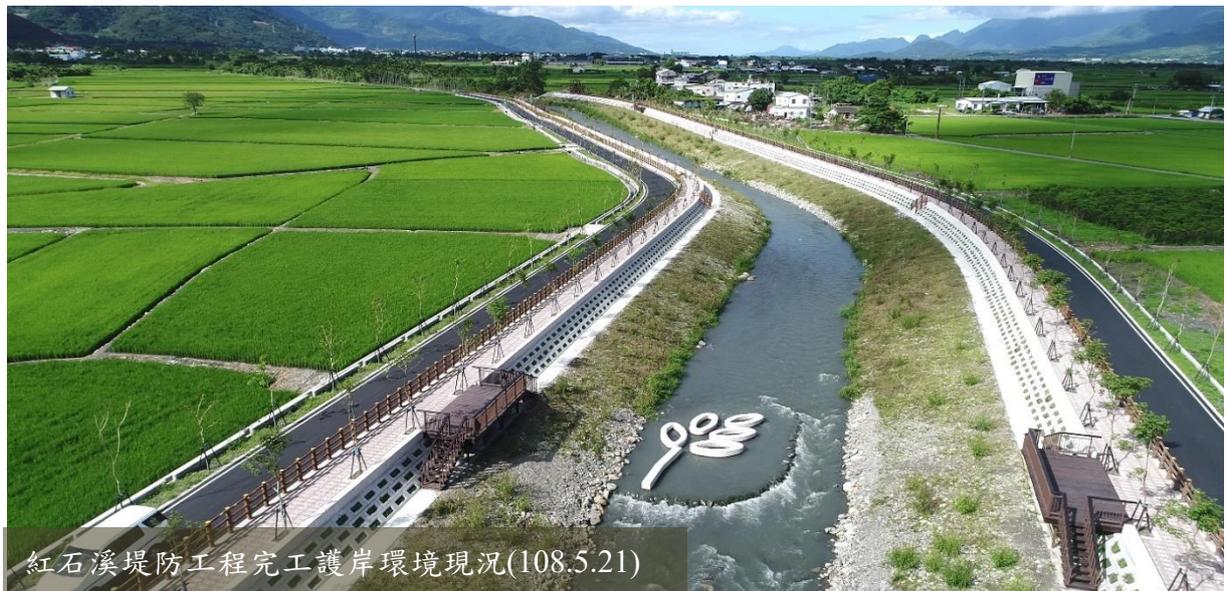
3、新福社區至民安橋下游

此河段為「紅石溪堤防(左岸四號及右岸三、四號)」環境改善工程，已於 107 年完工，護岸設有堤頂人行、自行車道、親水平台、親水階梯及堤後水防道路等設施，未來將可提供更多的相關親水空間機會。

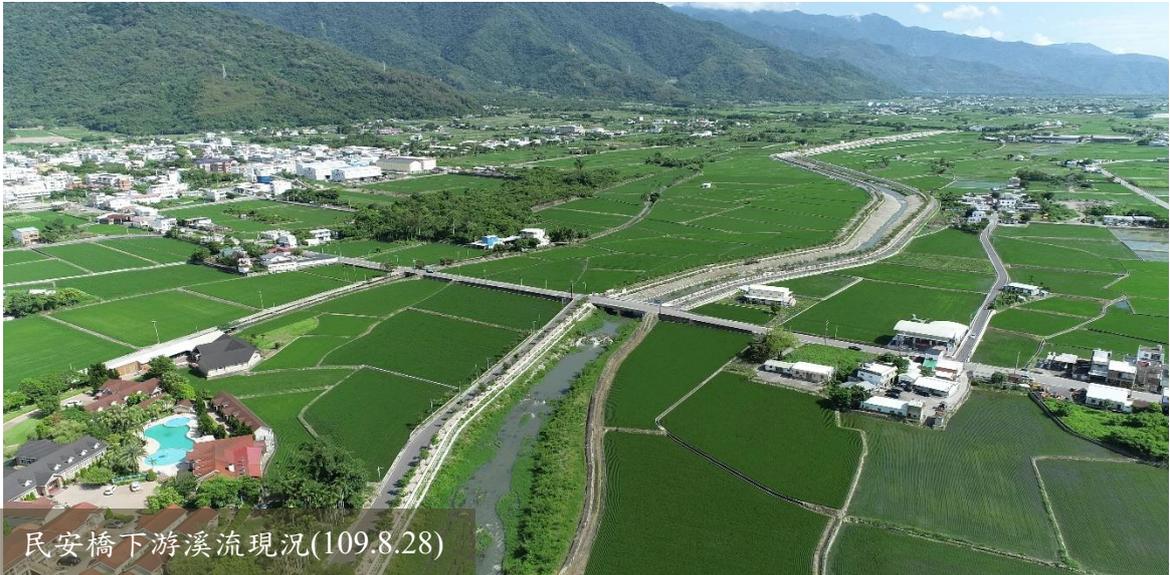
4、民安橋下游至山電橋

山電橋上游右岸有民宿、自行車出租業聚集，自行車道沿溪而行，上游於山水軒渡假村護岸設有木棧道休息平台，部份路段栽種行道樹小葉欖仁，水泥砌石護岸。左岸為水稻田，混凝土砌石護岸。

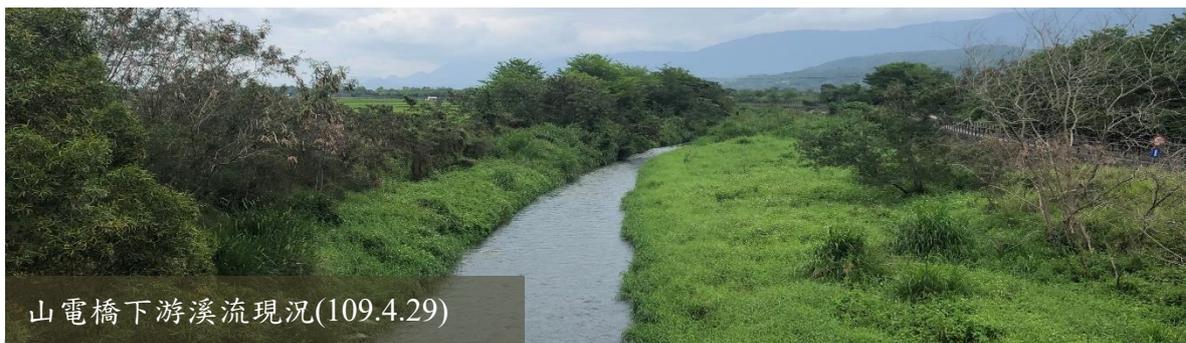
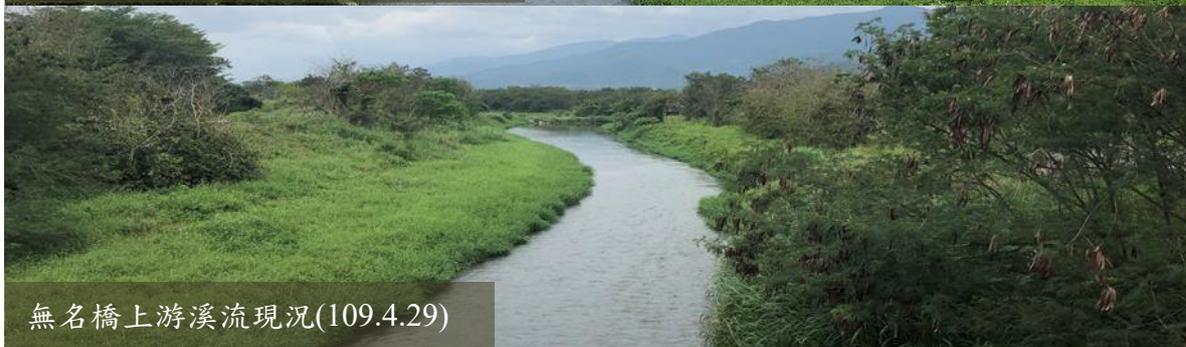
5、山電橋至無名橋

右岸為混凝土砌石堤防護岸，自行車主要沿水防道路而行，堤防未施設相關休憩動線，且因堤防高度故此段自行車騎者較無法感受紅石溪景色。左岸亦為水泥砌石堤防護岸並銜接親水公園，堤頂設有自行車道但整體較缺乏綠意。低灘地有消波塊部份露出地表，地被植物覆蓋度高景色優美。

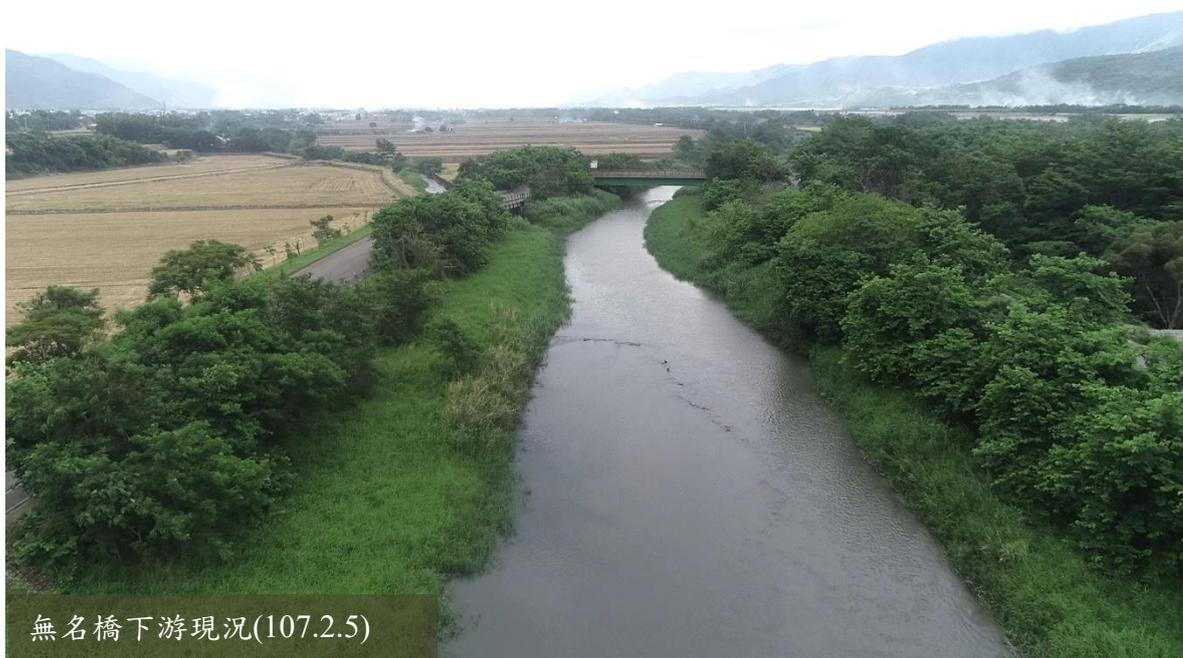
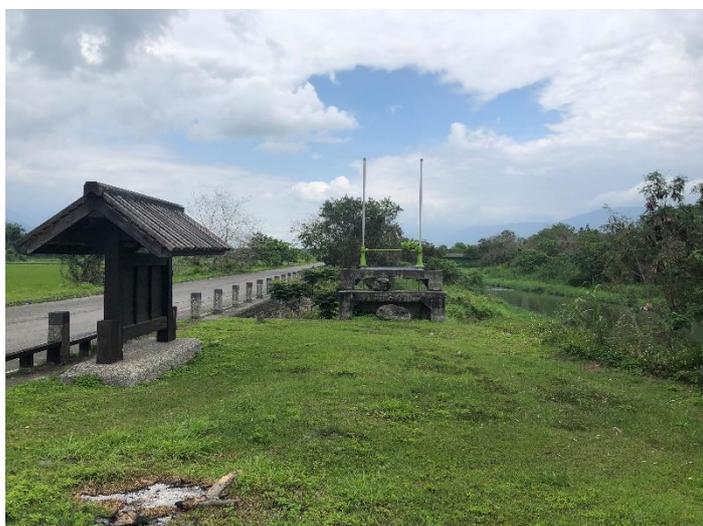
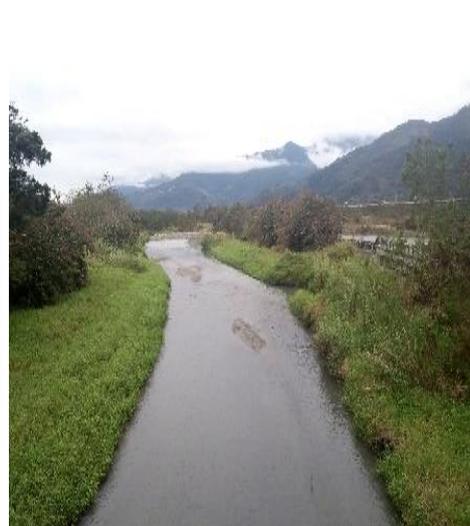
6、無名橋至匯流口

右岸相鄰農田而左岸則相鄰垃圾掩埋場，兩側水岸喬木灌叢植生自然，環境生態優良，此外於右岸於匯流口處為豐源圳取水口，該處水岸腹地較大並有設置停車、木平台、休憩座椅等相關導覽設施。

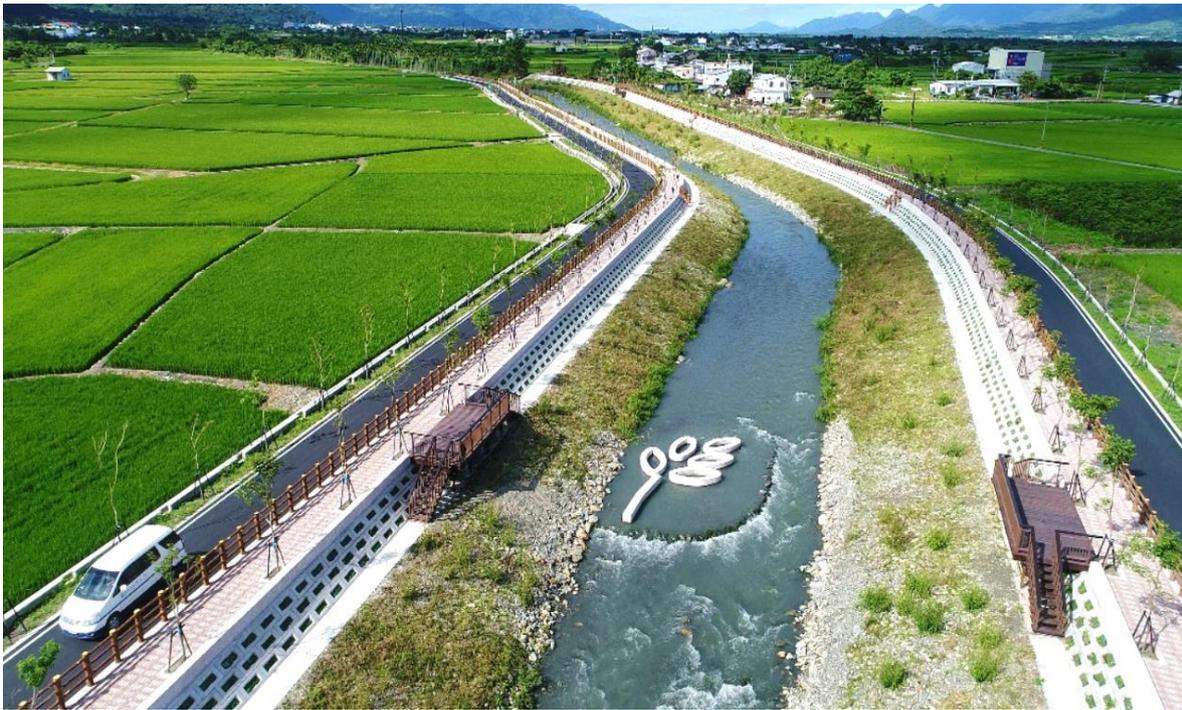
圖 2-3-2 紅石溪左岸四號及右岸三、四號堤防完工現況照片

紅石溪民安橋段堤防於民國 103、105 年因洪水造成破堤，因此經濟部水利署第八河川局於 106 年著手辦理「紅石溪堤防(左岸四號及右岸三、四號)環境改善工程」，工程已於 107 年 9 月 10 日完工。

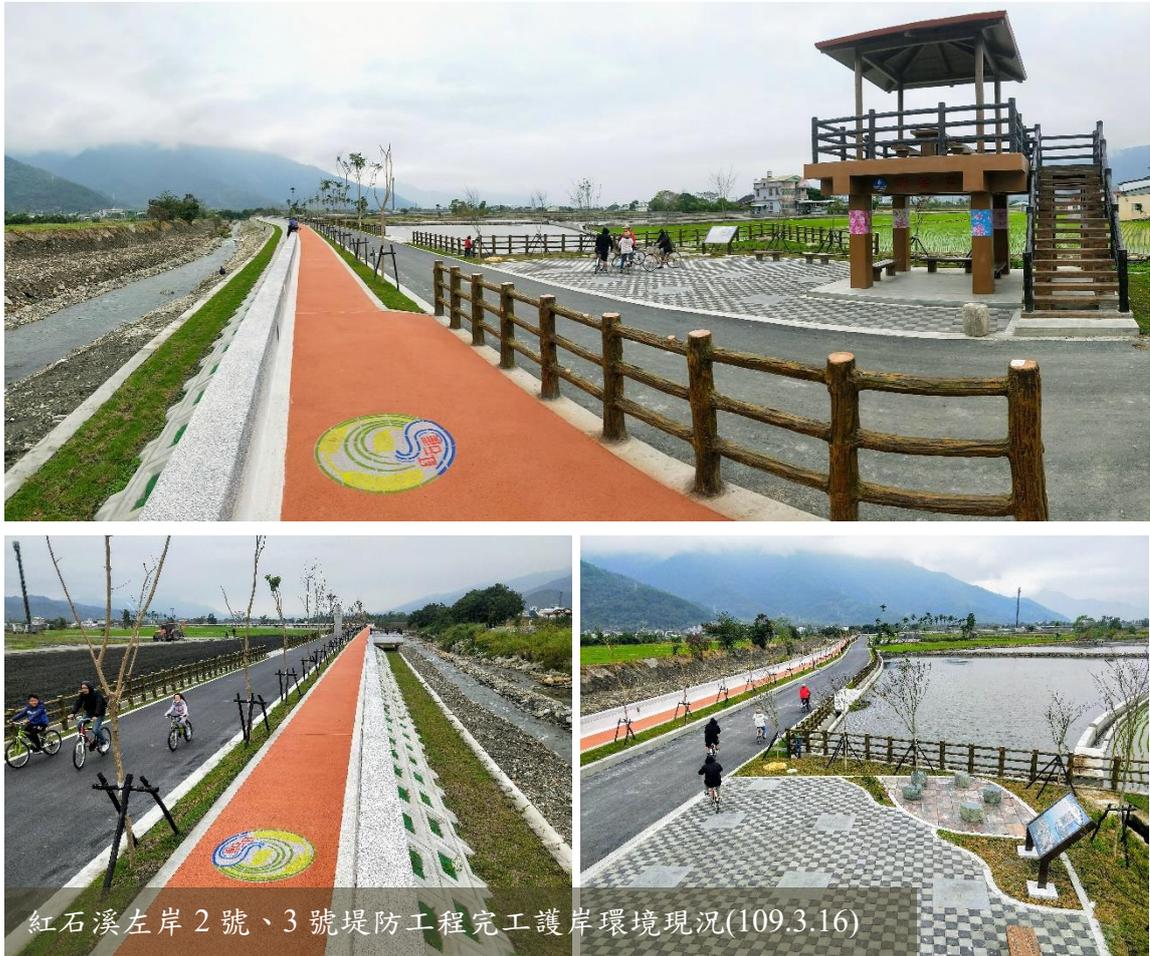
圖 2-3-3 紅石溪左岸二、三號堤防完工現況照片

「紅石溪(左岸二、三號堤防)環境改善工程」已於民國 107 年進行工程細部設計，並於民國 108 年初完成工程發包，3 月 4 日開工，工程已於 109 年 1 月 3 日完工。

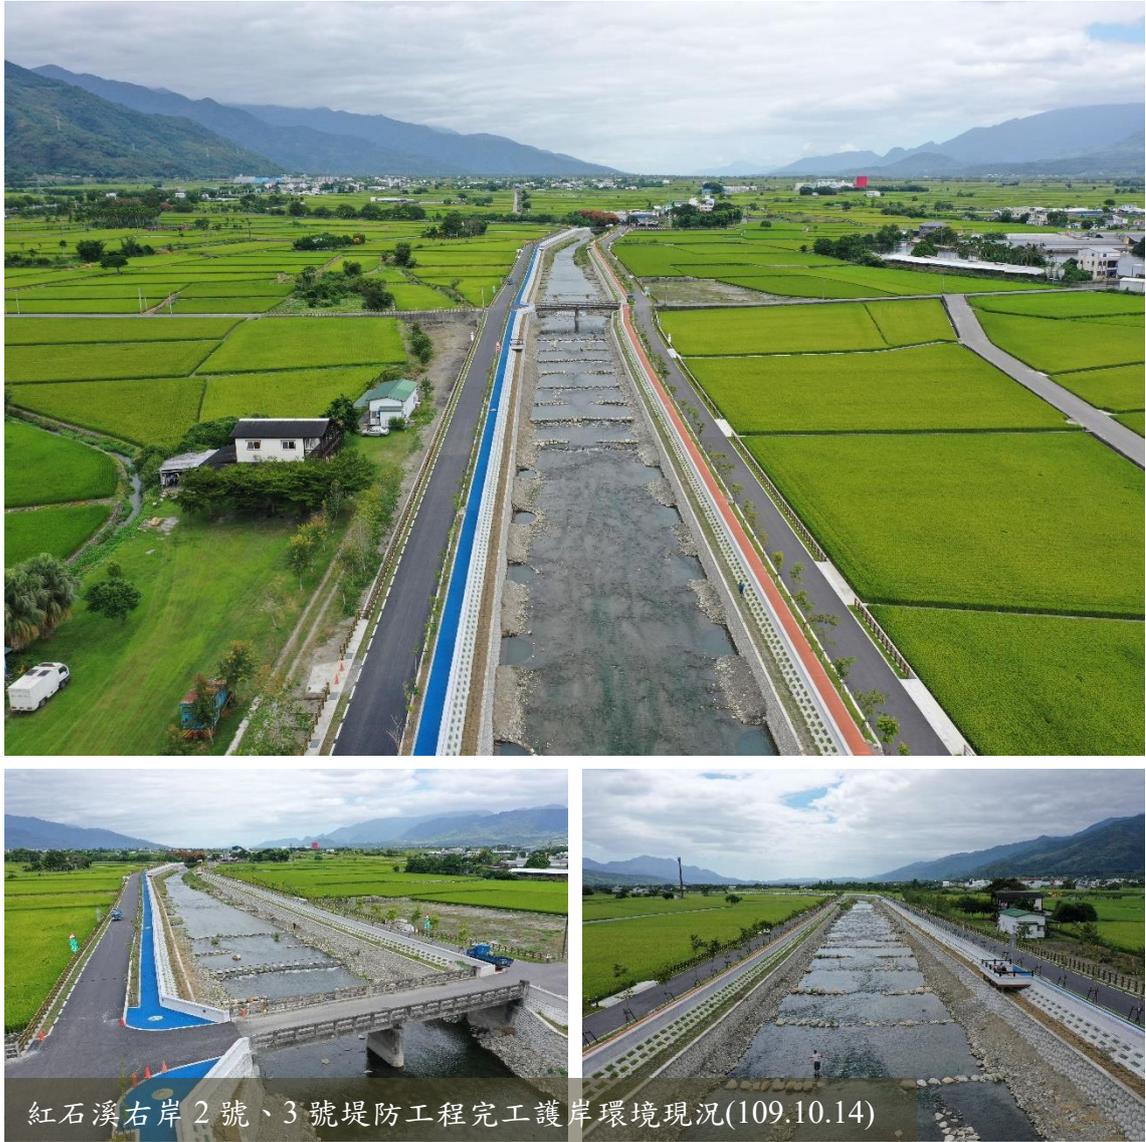
圖 2-3-4 紅石溪右岸二、三號堤防完工現況照片

「紅石溪(右岸二、三號堤防)環境改善工程」於民國 108 年進行工程細部設計，108 年底完成工程發包，109 年 1 月 13 日開工，工程已於 109 年 10 月 8 日完工。

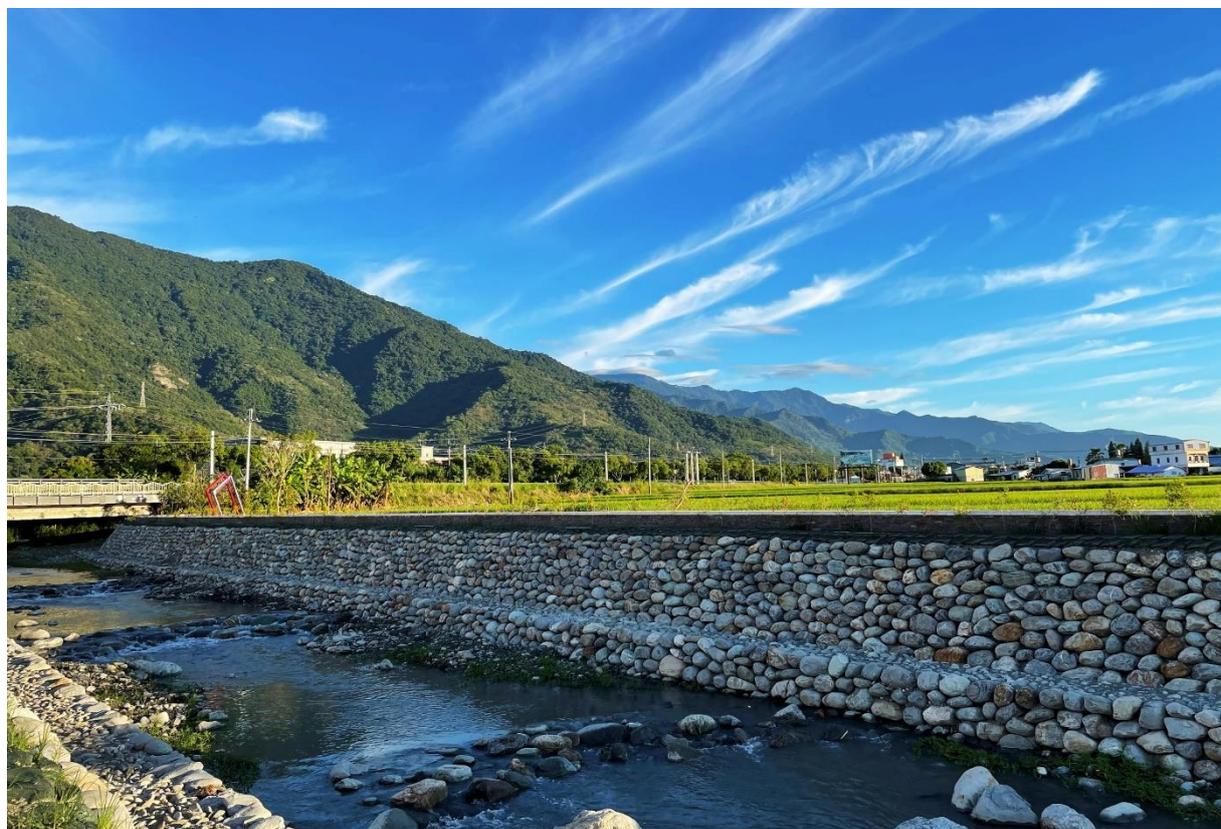
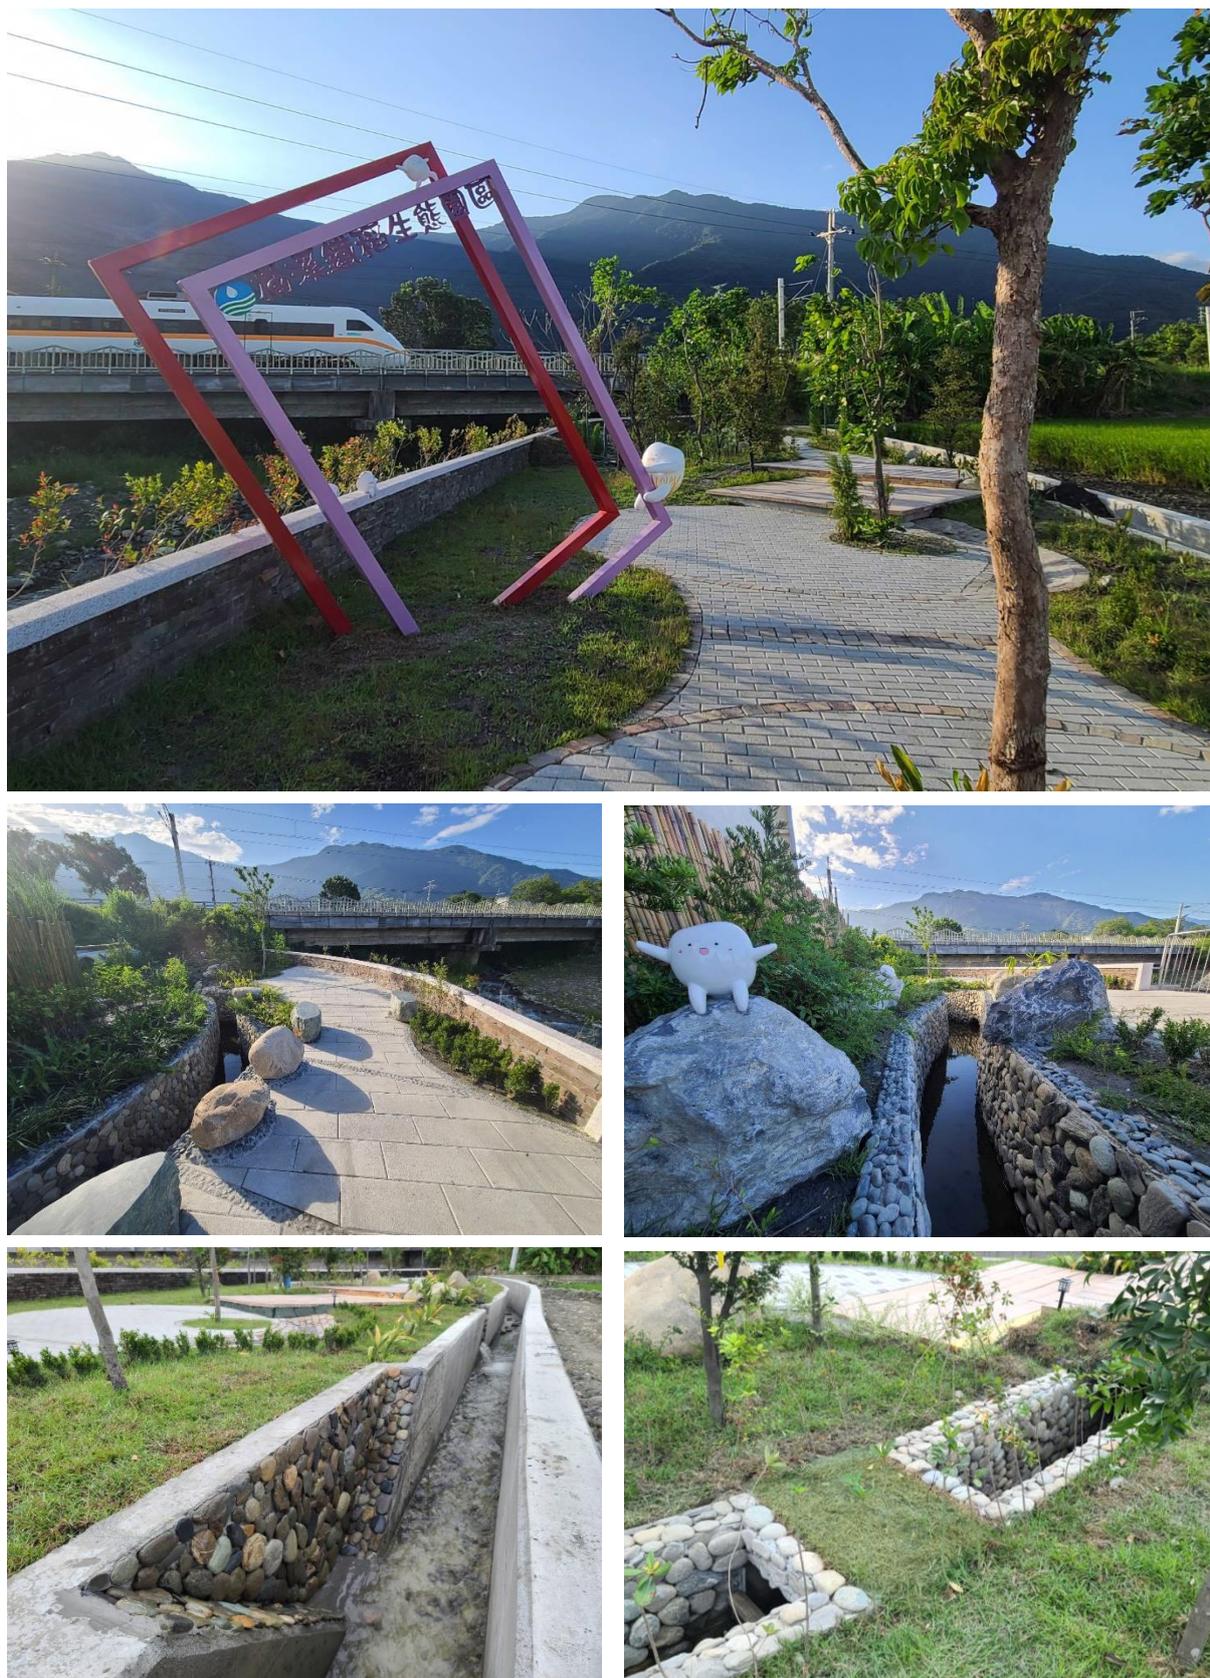
圖 2-3-5 紅石溪榮橋護岸及楠溪左、右岸護岸改建工程完工現況照片

工程名稱：	紅石溪榮橋護岸及楠溪左、右岸護岸改建工程
工程位置：	由楠溪匯流口至上游楠溪治理界點(楠溪左岸 0K+000~0K+500、楠溪右岸 0K+000~0K+432.22)，以及紅石溪榮橋護岸左岸 0K+000~0K+165
計畫預算經費：	4,919 萬元整
工程開工日：	109 年 12 月 28 日
預計完工日：	110 年 9 月 23 日
展延竣工日期：	110 年 10 月 31 日
工程施作內容：	沿線護岸和堤防改建、水防道路、景觀營造、湧泉文化泡腳亭(棚架)、生態水池、灌排溝渠等

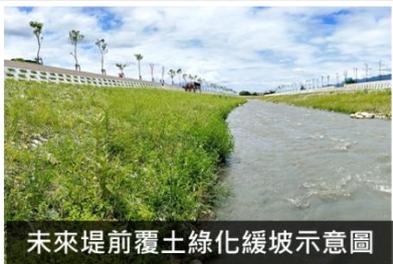
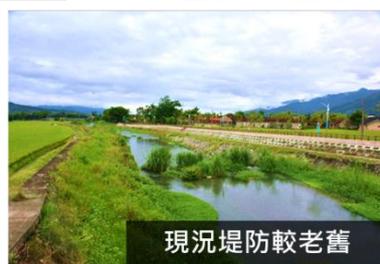
圖 2-3-6 紅石溪堤防(左岸五號)環境改善工程平面、標準斷面示意圖

工程範圍約 532 公尺，工程經費約 3700 萬元，預計 110 年 8 月至 10 間辦理測設，於今年 11 月底前發包。(視疫情況調整工程期程。)

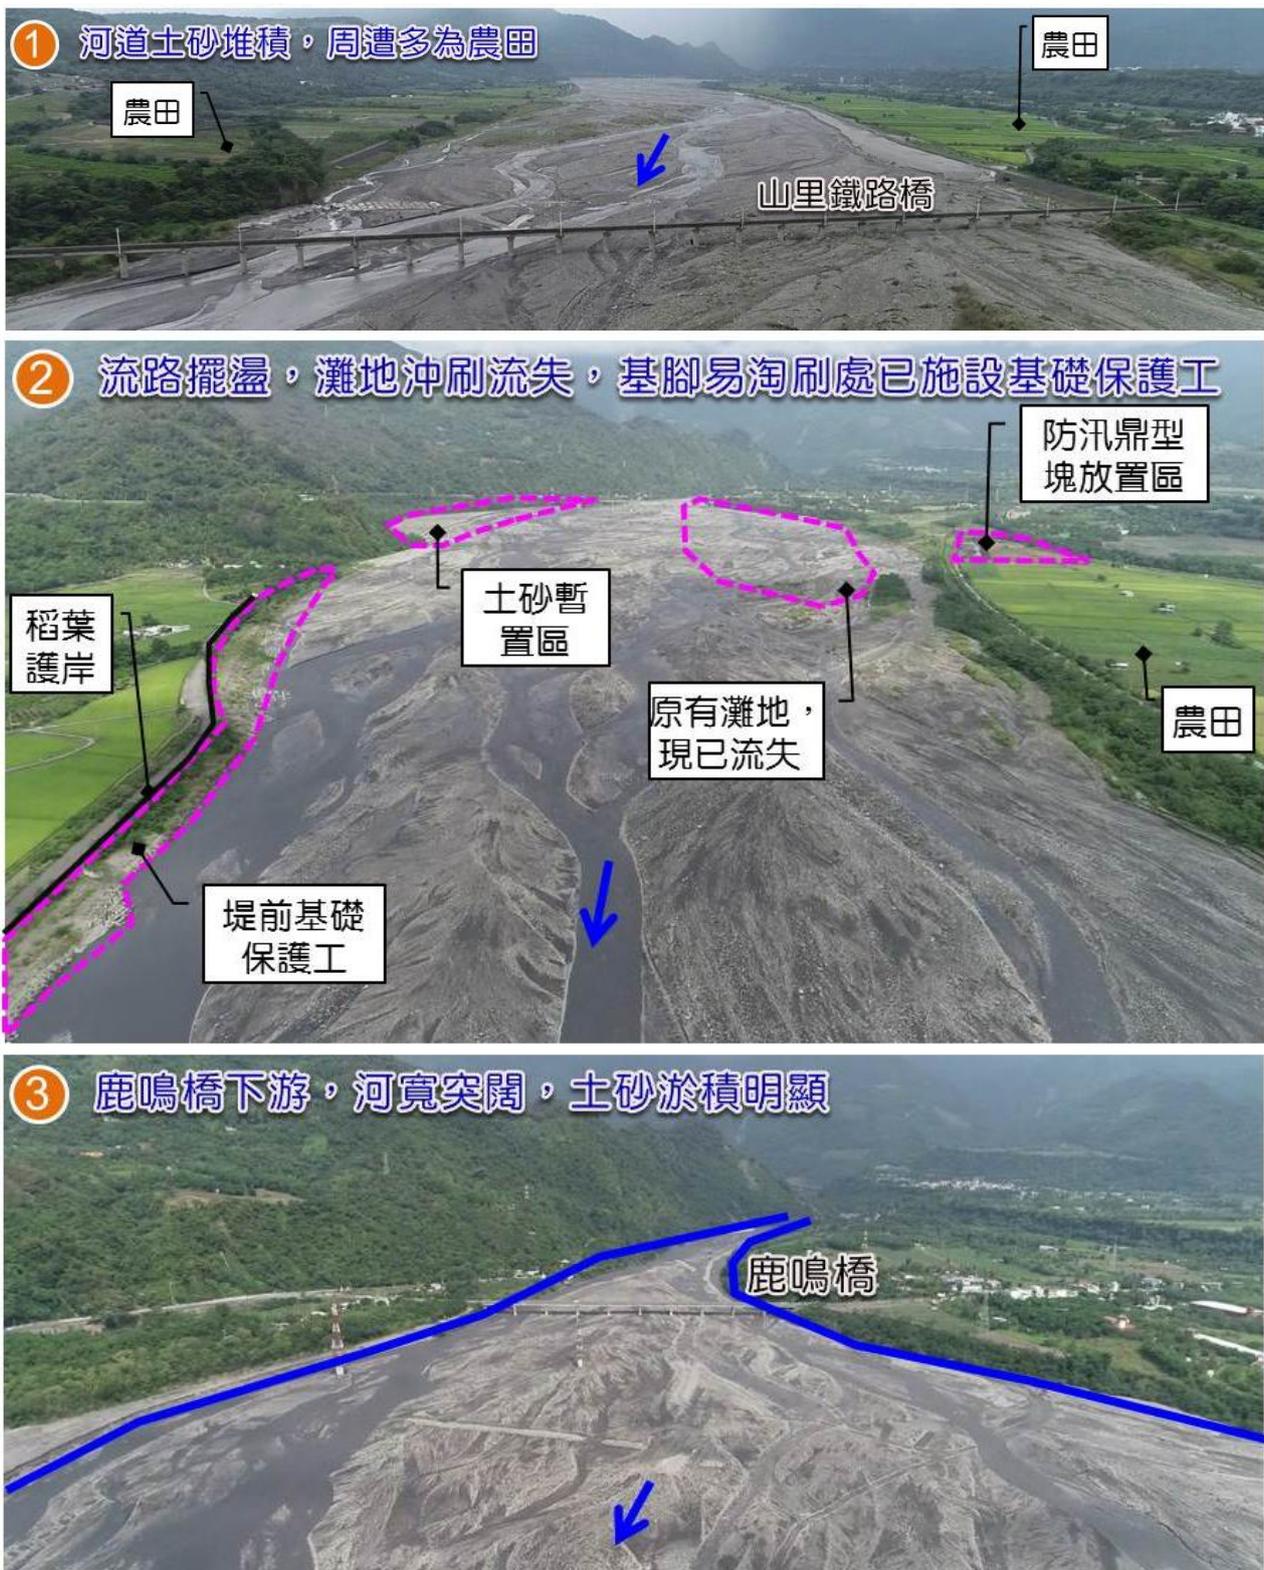
圖 2-4-1 鹿野溪環境現況圖-1

本河段較為開闊，其間蘊藏豐富砂石資源，於斷面 10~11 之河道更因河道突擴、坡度變緩有明顯土砂淤積，「卑南溪水系河川地清查及種植區域等級分級劃設計畫」(105)，曾將斷面 7~12 左岸灘地劃設為第五級種植區域，惟於民國 108 年 5 月調查時，該處灘地局部已流失(詳圖 2-4-1)，因而考量鹿野溪淤積處受辮狀流路擺盪影響，多未穩定，故無可供利用之高灘地。左岸於斷面 1~11 已設置和平堤防、四維護岸、鹿鳴護岸，右岸於斷面 2~8 已設置嘉豐堤防與稻葉護岸、斷面 11 有舊鹿鳴堤防，民國 108 年 5 月調查時，左岸和平堤防、右岸稻葉護岸等基腳易沖刷處皆已設置堤前基礎保護工程，而於斷面 9 右岸則有土方暫置。

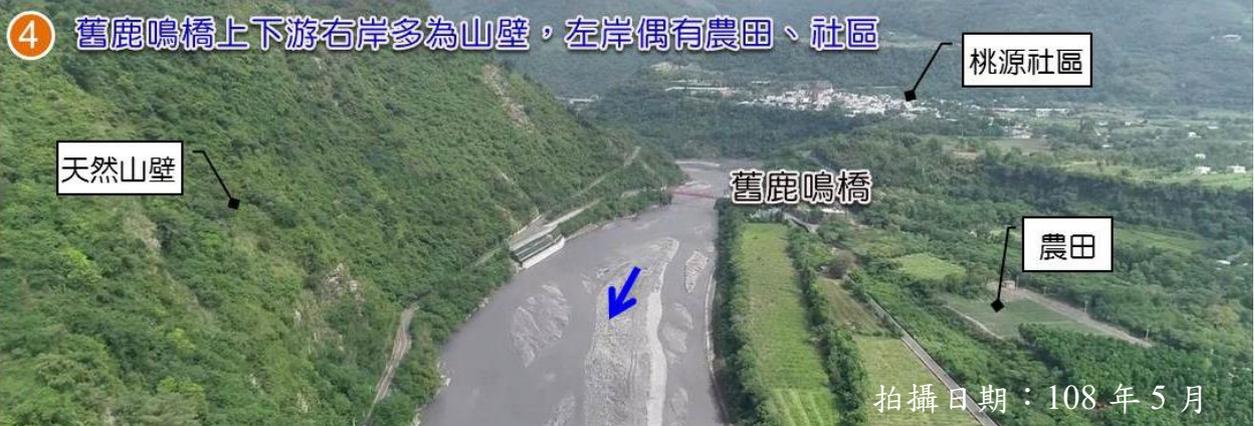
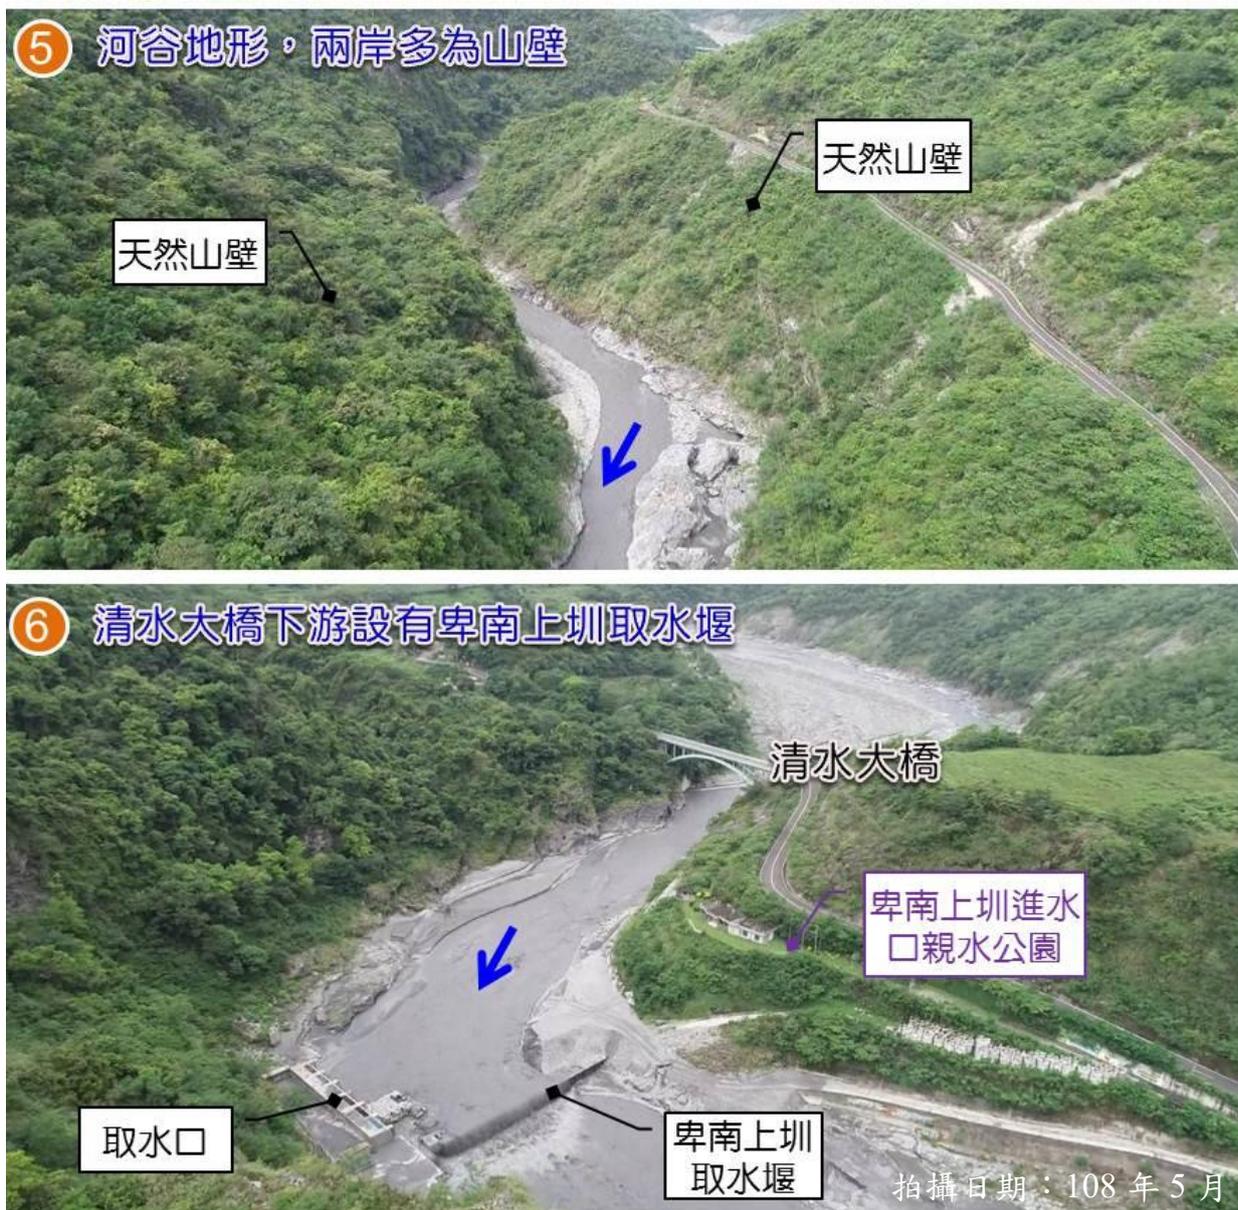
圖 2-4-2 鹿野溪環境現況圖-2

本段河道主要為河谷地形，水流沿峽谷地形而下，兩岸多為山壁或高台地，部分區域劃設為山崩與地滑地質敏感區，局部區段有施設護岸，並於清水大橋下游設有卑南大圳取水堰，整體河道風貌多原始自然，另河道內受上游土砂下移影響局部有淤積現象，經評估因多未穩定，故較無可供使用之高灘地。

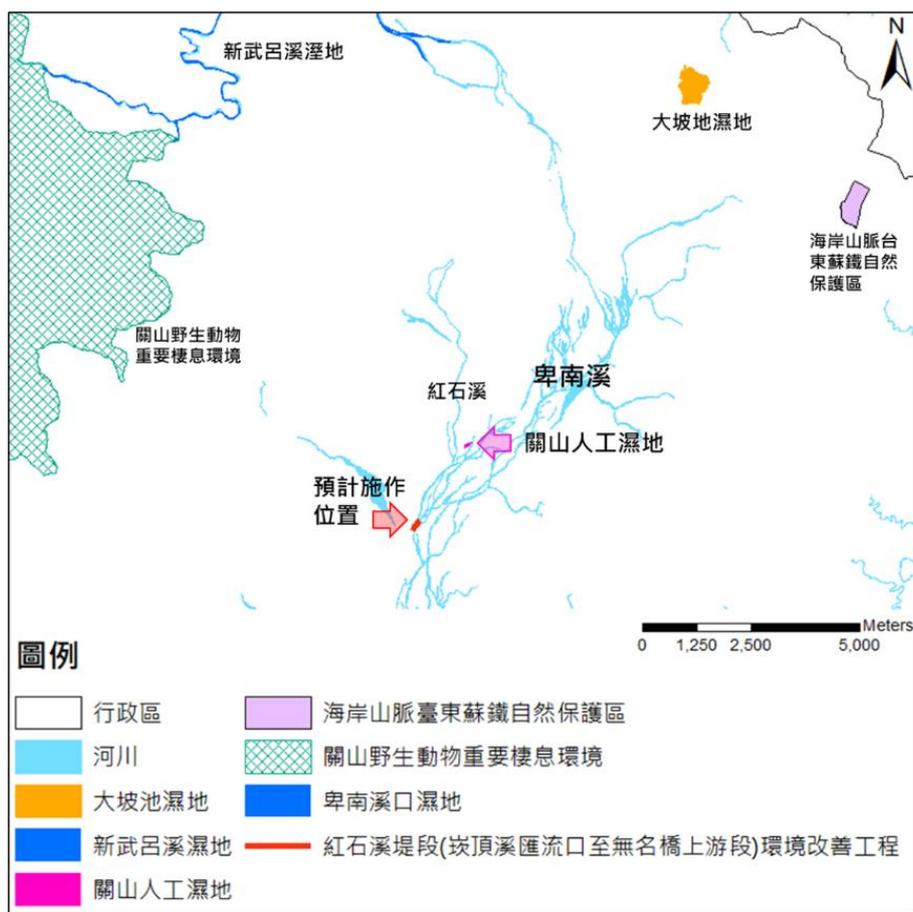
圖 3-1-1 紅石溪堤段(崁頂溪匯流口至無名橋上游段)環境改善工程生態敏感區位圖

工程預定位置位於紅石溪匯流口至無名橋段，施工河段未涉及法定自然保護區（圖 3-1-1），僅與關山人工重要濕地相鄰，溪流左側為關山衛生垃圾掩埋場及防汛道吐，右側為防汛道路及農耕地，道路旁栽植行道樹，樹幹上可見珠頸斑鳩、白尾八哥、烏頭翁及大卷尾等鳥類停棲及覓食，農田則種植稻米為主；預計施作溪段內為常流水環境，水域棲地多樣，可見淺流、淺瀨、深流、深潭及岸邊緩流，溪床底質多為卵石及礫石等，溪床間有人為攔截水流堆置土砂，石縫間可見藻類生長，行水區內河灘地主要生長草生植被及陽性樹木，溪流兩岸堤岸主要為土坡，其上已被草本植被覆蓋，並有銀合歡及血桐等樹種生長其間，溪流環境可見黃頭鷺、大卷尾及棕背伯勞等鳥類活動。依區域排水生態速檢評估評估分數綜合評價為 43 分，提報階段現地環境如圖 3-1-2 所示。

現場勘查紅石溪堤岸內側之灘地草生環境，雖多為入侵物種為主，但其植被生長旺盛，除提供小型兩生類及爬蟲類棲息躲藏之環境，更有昆蟲及其食草於其間，建議工程設計將保留本區域為優先考量。

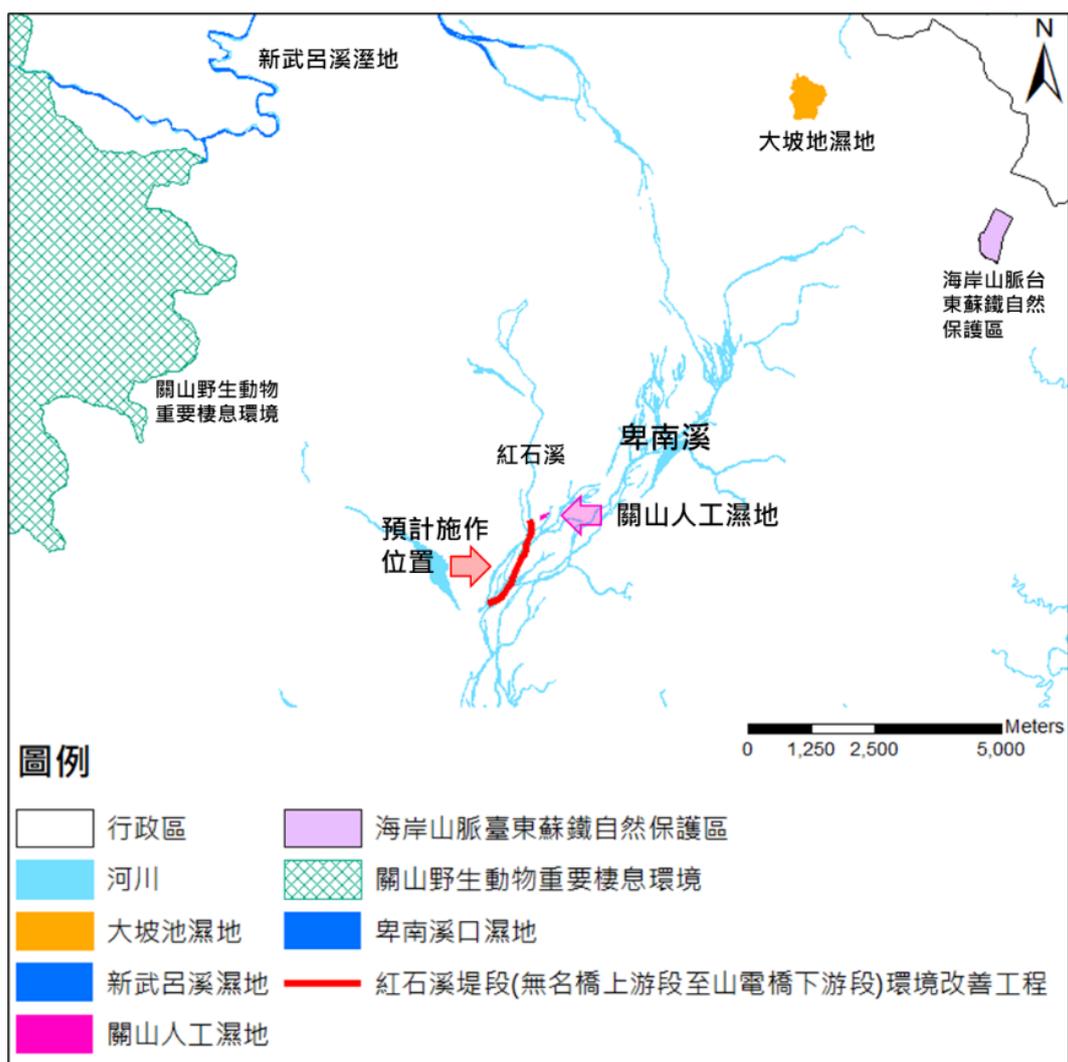
圖 3-1-3 紅石溪堤段(無名橋上游段至山電橋下游段)環境改善工程生態敏感區位圖

工程預定位置位於紅石溪無名橋至山電橋段，施工河段未涉及法定自然保護區(圖 3-1-3)，僅與關山人工重要濕地相鄰，周邊陸域環境以農田、道路為主，農田多種植水稻，田間零星種植果樹，並有草本植被於道路周邊及田間生長，溪流兩岸為防汛道路，周邊多栽植行道樹，樹上可見珠頸斑鳩、白尾八哥、烏頭翁及大卷尾等鳥類停棲及覓食；預計施作溪段內為常流水環境，水域棲地多樣，可見淺流、淺瀨、深流、深潭及岸邊緩流，水體尚屬清澈，溪床底質多為卵石及礫石等，石縫間可見臺灣石魚賓及粗首馬口鱸等魚類活動，行水區內河灘地已生長草本植被，並有生長零星陽性樹木，溪流兩岸為混凝土襯排塊石，其上已被草本植被覆蓋，並有銀合歡及血桐等樹種生長於堤岸砌石坡上形成灌叢，溪流環境可見黃頭鷺、大卷尾及棕背伯勞等鳥類活動。依區域排水生態速檢評估評估分數綜合評價為 46 分，提報階段現地環境如圖 3-1-4 所示。

經現場勘查發現，紅石溪兩側堤岸外栽植之樹木，雖部分為原生樹種，但多為本區域鳥類及其他小型動物重要之棲息躲藏區域，建議工程設計應將該區間之樹木以現地保留為優先考量。另紅石溪堤岸內側之灘地草生環境，其植被生長旺盛，除提供小型兩生類及爬蟲類棲息躲藏之環境，更有昆蟲及其食草於其間，建議工程設計將保留本區域為優先考量。

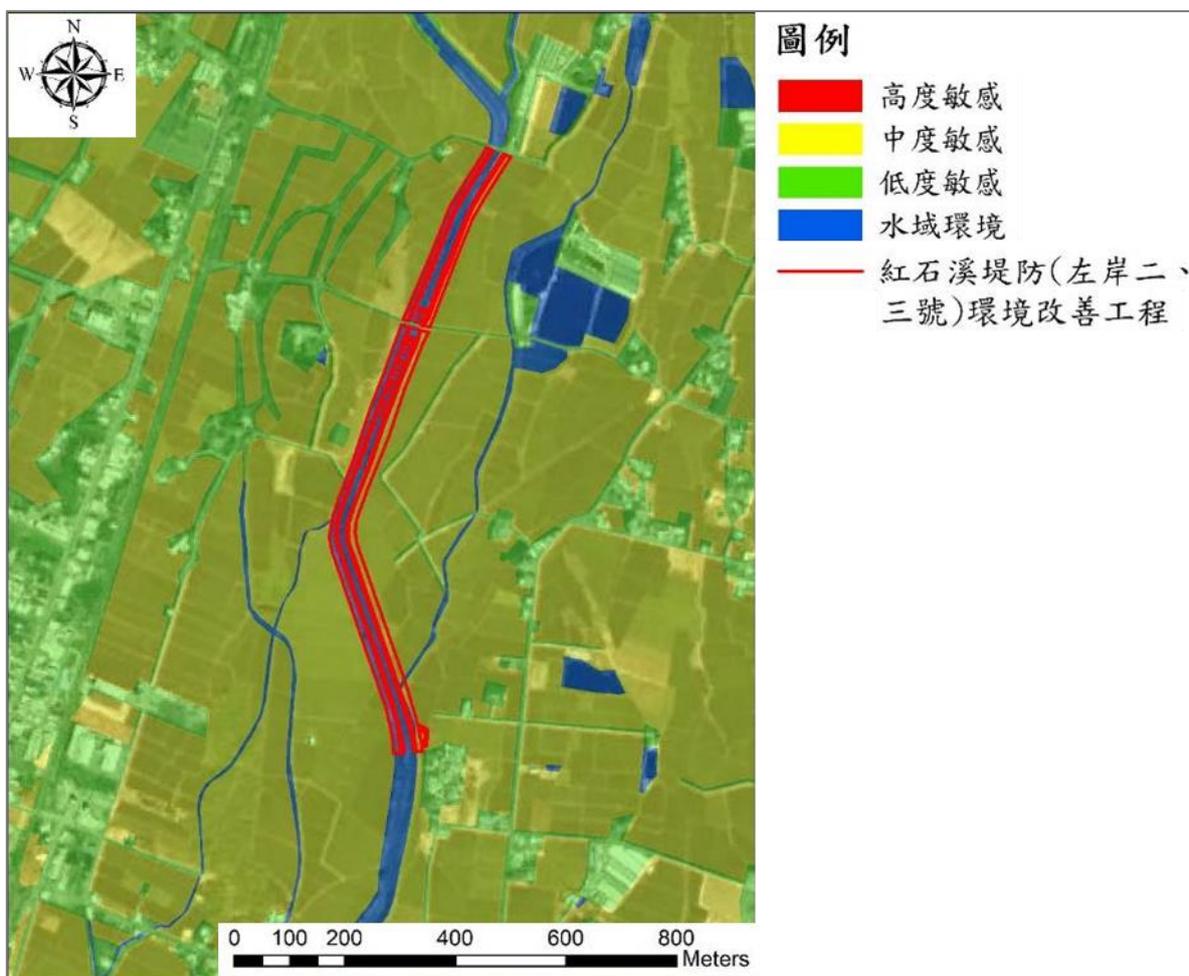
圖 3-1-5 紅石溪堤防(左岸二、三號)環境改善工程生態關注區域圖

施工後現場人員進行勘查，堤岸上主要為道路，人行道與防汛道路間

栽植有一排穗花棋盤腳，因栽種時間較短，植株尚未恢復生長，故多呈無葉狀態，樹基旁鋪設假儉草坪，護岸為階段式護岸，上半部為緩坡式格框護岸，下半部為較陡峭之造型模板護岸；溪流內施工便道皆變更為土坡，土坡呈裸露土砂無植被生長狀態，鄰近土坡之行水區間段堆置石塊作為丁壩使用，治理溪段水流集中，溪水湍急且混濁，受治理溪段上游養殖戶影響，區域內皆充斥排遺臭味，現勘僅發現有紅冠水雞、灰鵲鴿及白鵲鴿等鳥類於堤前活動，溪流內未發現魚類蹤跡，依區域排水生態速檢評估評估分數綜合評價為 27 分。

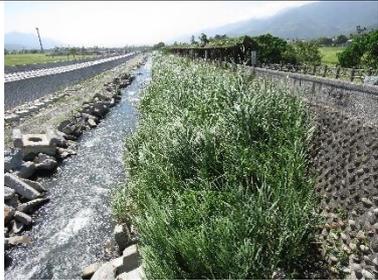
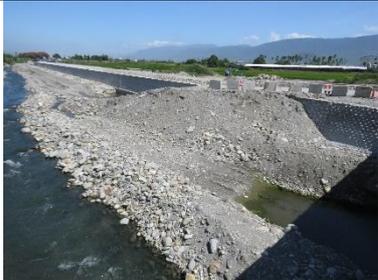
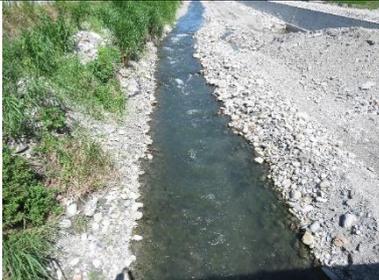
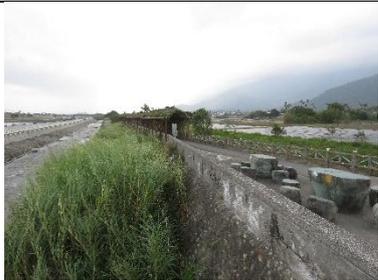
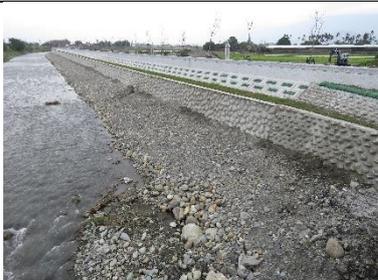
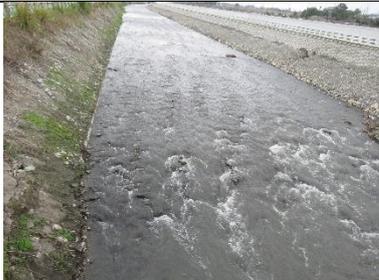
圖 3-1-6 紅石溪堤段(無名橋上游段至山電橋下游段)環境改善工程現地環境

右岸灘地	左岸環境	溪床底質
施 工 後

右岸環境	左岸環境	溪床底質

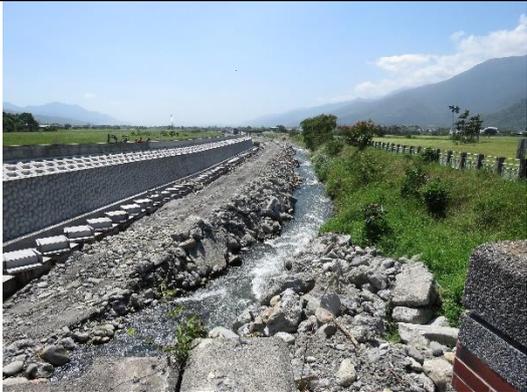
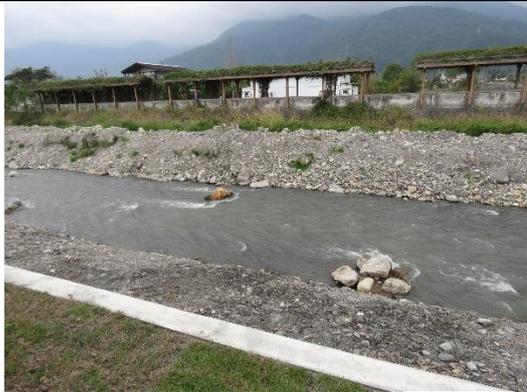
溪床底質受擾動	行水區設置石堆丁壩
執 行 狀 況	施工期間工區溪段受工程影響，溪床底質因溪水導流而多受擾動，溪床灘地全數裸露，並堆置大量敲除後之既有構造物碎塊。 完工後溪床營造深槽線，並於行水區設置石堆丁壩，營造多型態之水域棲地。	
2. 【補償】工程移除植被為無可避免之行為，應於工程完工後儘速補植原生草種，以再造各類小型動物利用空間，原生草種部份可選擇白茅、芒及甜根子草等植物，以提供

1. 【減輕】溪流灘地及河道內多礫石及卵石，為水域生物躲藏及活動場所，應盡可能原地保留原有溪床底質型態，若仍需進行相關工程施作，縮小工程施作量體，避免大面積破壞棲地環境。		
施 工 階 段	【施工中】 108 年 10 月 16 日	【施工後】 109 年 1 月 8 日
影 像 記 錄

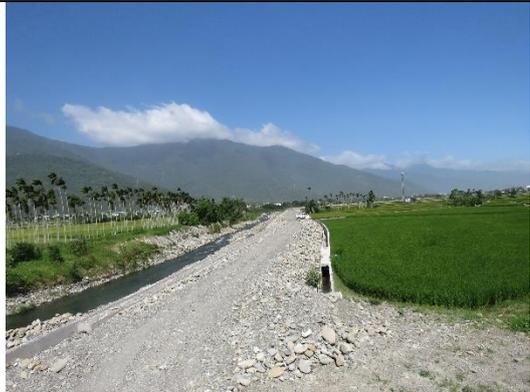
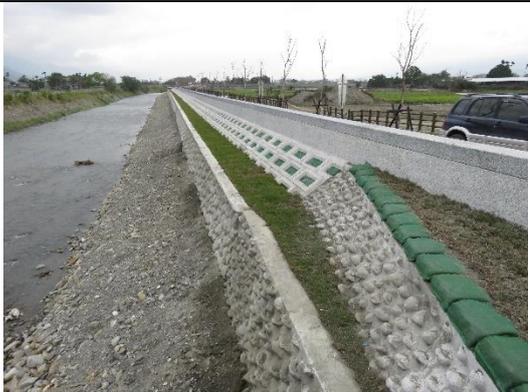
植被移除	補植假儉草
執行狀況	<p>施工期間工程移除植被多為入侵種植物，完工後堤頂道路兩側各設有一排植穴，植穴內皆鋪植假儉草，階段式護岸間平台亦鋪植亦排假儉草。</p> <p>3. 【補償】完工後補植原生樹種，以複層林方式栽植，喬木層樹種可選用無患子、台灣欒樹、朴樹、烏心石、苦楝、番龍眼等樹種，灌木層可用杜虹花、月橘、六月雪、台灣火刺木或野牡丹等，以提供多樣化生物棲息環境。</p>	
施工階段	【施工中】 108 年 10 月 16 日	【施工後】 109 年 1 月 8 日
影像記錄	無影像記錄

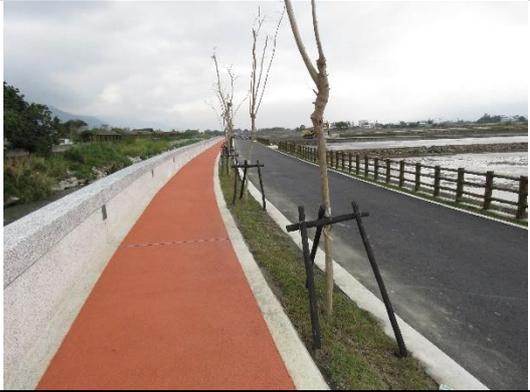
新植穗花棋盤腳
執行狀況	<p>工程完工後於人行步道旁栽植一排穗花棋盤腳，做路樹使用。</p> <p>4. 【減輕】工程施作部分區段會打除原有之堤岸，應保持溪流環境及周邊環境(農田或灌溉渠道等)之連結性，必要時增設動物通道，以提供兩棲類動物通行之場域，動物通道設計應以涵洞之設計，並避免將出口導向道路或自行車道，以免造成路死情況發生。</p>	
施工階段	【施工中】 108 年 10 月 16 日	【施工後】 109 年 1 月 8 日

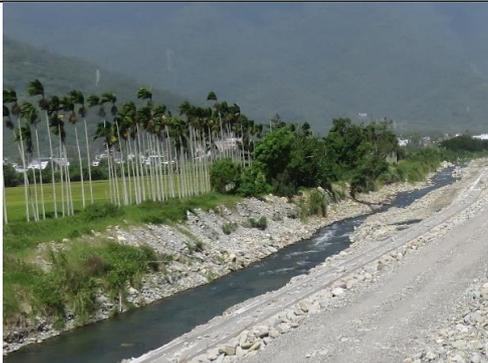
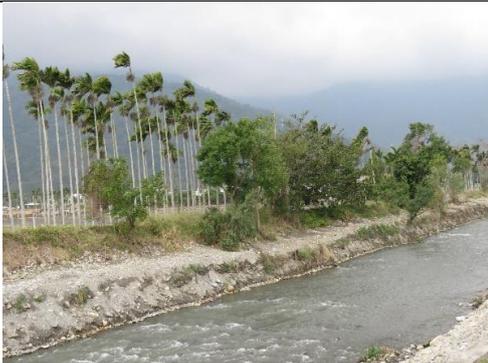
右岸碎石土坡	右岸碎石土坡
執行 狀況	兩岸既有混凝土襯排塊石護岸及其護岸上之既有農路已打除，左岸已新設護岸，而右岸仍維持碎石土坡及排水溝，溪流與周邊環境尚有連結。	
5.【減輕】工程可採取半半施作，避免阻斷溪流水源，以提供上下游水域連結性，或進行引流確保水體暢通及上下游水域生物之交流。		
施工 階段	【施工中】 108 年 10 月 16 日	【施工後】 109 年 1 月 8 日
影像 記錄

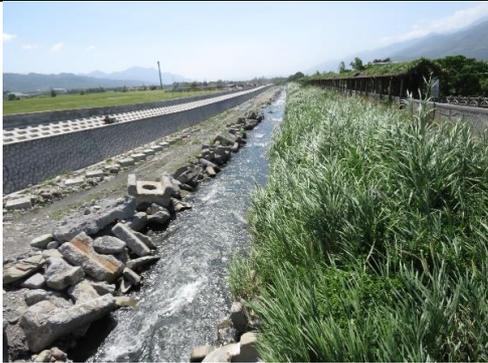
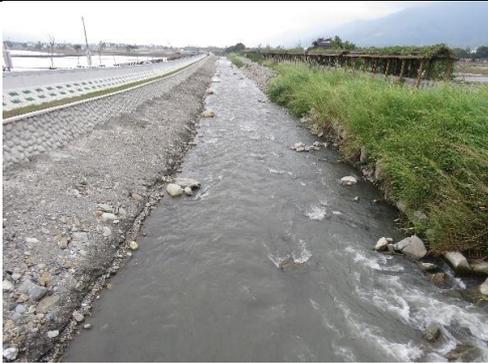
半半施工	恢復溪床
執行 狀況	工程限制於左岸施作，溪水導流至右側溪床，維持水體暢通，完工後溪床施工便道已確實復舊，必將溪水導流至原有水流位置。	
6.【減輕】施工期間應盡量使用既有道路施作，若仍需移除植被，則可選擇銀合歡優勢或其他入侵草種(象草、巴拉草、大黍及小花蔓澤蘭)之區域進行施工便道開闢。		
施工 階段	【施工中】 108 年 10 月 16 日	【施工後】 109 年 1 月 8 日
影像 記錄
