紅石溪匯流口至山電橋段環境改善工程

生態檢核計畫

第三年度成果報告書

主辦機關：經濟部水利署第八河川局

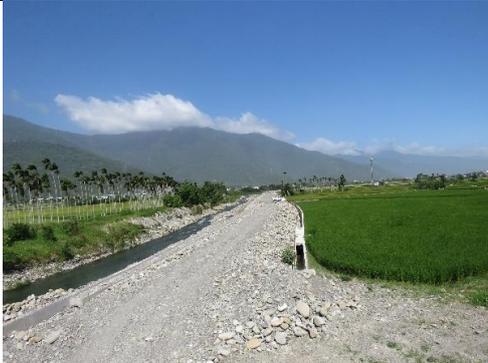
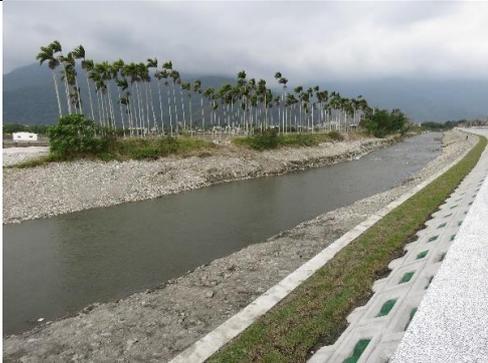
施工便道	裸露之河灘地
執行 狀況	工程移除植被多為入侵種草本，對現地影響不大，完工後工區內未見入侵植物生長。

半半施工	恢復溪床
執行 狀況	工程限制於左岸施作，溪水導流至右側溪床，維持水體暢通，完工後溪床施工便道已確實復舊，必將溪水導流至原有水流位置。	
6.【減輕】施工期間應盡量使用既有道路施作，若仍需移除植被，則可選擇銀合歡優勢或其他入侵草種(象草、巴拉草、大黍及小花蔓澤蘭)之區域進行施工便道開闢。		
施工 階段	【施工中】 108 年 10 月 16 日	【施工後】 109 年 1 月 8 日
影像 記錄

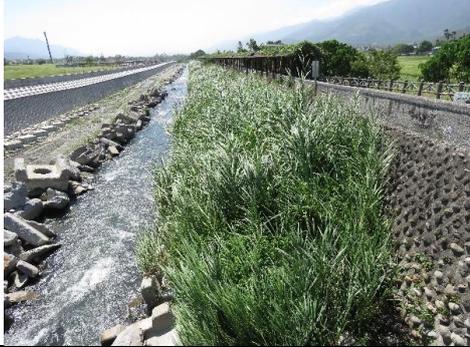
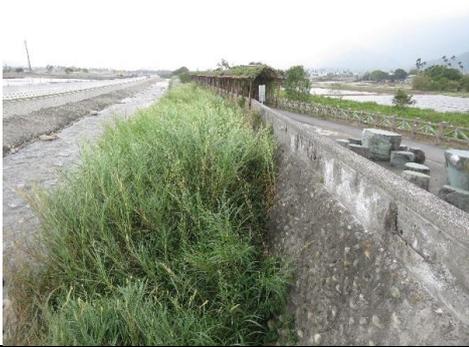
未有揚塵覆蓋葉表	
執行狀況	施工期間有執行灑水降低揚塵等工作，未擾動區域植被皆生長良好。	
8. 【迴避】妥善安排工程施作時間，避免晨昏時段野生動物活動旺盛期間施工，應於早上 8 時後及下午 5 時前施工為宜，另使用低噪音機具及工法，降低施工噪音及震動對野生動物之影響。		
施工階段	【施工中】 108 年 10 月 16 日	【施工後】 109 年 1 月 8 日
影像記錄	無影像記錄	無影像記錄
執行狀況	工程施作間皆於早上 8 點後至下午 5 點前進行，避免晨昏時段野生動物活動旺盛期間施工。	
9. 【減輕】施工期間產生之工程及一般廢棄物應集中、加蓋處理，並帶離現場，避免野生動物誤傷或誤食，並於完工驗收時須統一檢診周遭垃圾及工程廢棄物等是否已清除乾淨。		
施工階段	【施工中】 108 年 10 月 16 日	【施工後】 109 年 1 月 8 日
影像記錄

7. 【減輕】施工車輛及機械進入易造成揚塵，覆蓋周圍林木葉片表面，影響其光合作用及呼吸作用進行，導致植物生長不佳，故應定時對施工道路及車輛進行灑水降低揚塵量。		
施工階段	【施工中】 108 年 10 月 16 日	【施工後】 109 年 1 月 8 日
影像記錄

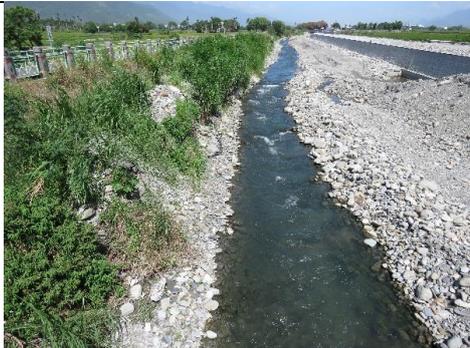
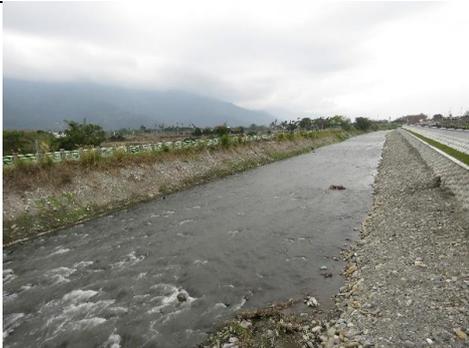
工區內無人為廢棄物	
執行狀況	執行施工階段檢核時，檢視工區內及周遭環境，並未記錄有人為廢棄物隨意丟棄之狀況，整體工區環境維護良好。

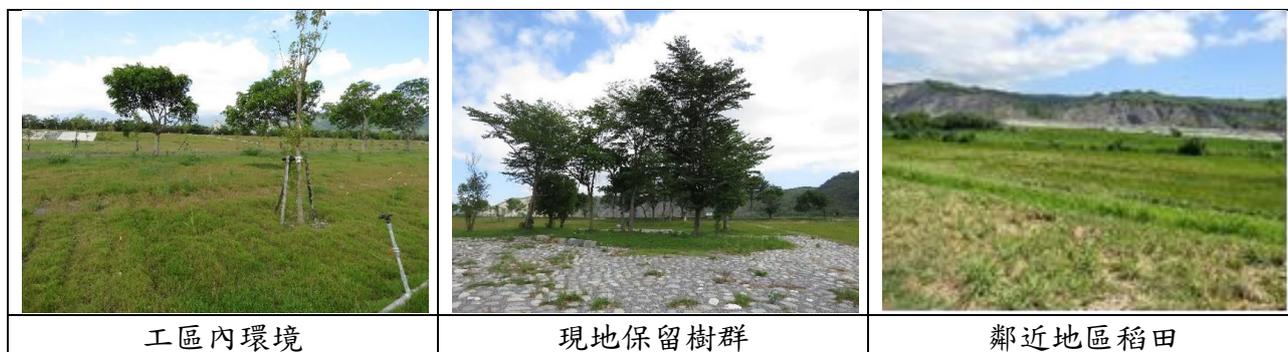
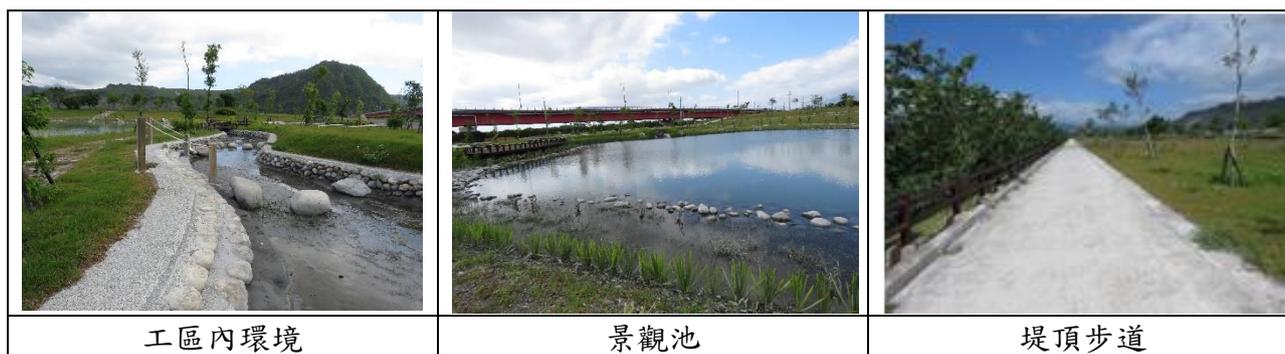
圖 3-1-8 卑南溪卑南堤防環境改善工程現地環境

本工程位於台東大橋北側，卑南堤防及卑南溪右岸間之高灘地，周邊多為耕地環境，主要栽植稻米、番茄及西瓜等作物。工程範圍內主要為公園綠地，地面鋪設草皮以假儉草為主，其間混生低海拔常見草本植物，人行步道周邊有人工植栽，樹梢常有大卷尾、紅尾伯勞、黃頭鷺、烏頭翁及珠頸斑鳩等鳥類停棲。計畫區內設置一座景觀池，其周邊設置有觀景平台及環湖步道，步道至水池內以塊石緩坡組成，其間栽植親水性植栽，池內水源取自灌溉尾水，水源供給由人工控制，使園區水源處於較不穩定狀態，導致多數親水植物已消失，另步道旁栽植有水柳及碎花棋盤腳等喬木，現勘時發現有翠鳥於池邊堤岸旁停棲。

整體而言，原有喬木多以現地保留方式融入設計方案內，且新植大量木本植栽，提供本區域野生生物更多的棲息環境，另景觀池採池岸皆以土坡或拋塊石方式降低混凝土使用，區內植栽於保活期限內裝有澆灌設施，於現勘時澆灌設施已開始拆除，未來僅依靠天然降雨，不執行人工撫育措施，易遭周邊入侵植物取代，提報階段現地環境如圖 3-1-8 所示。

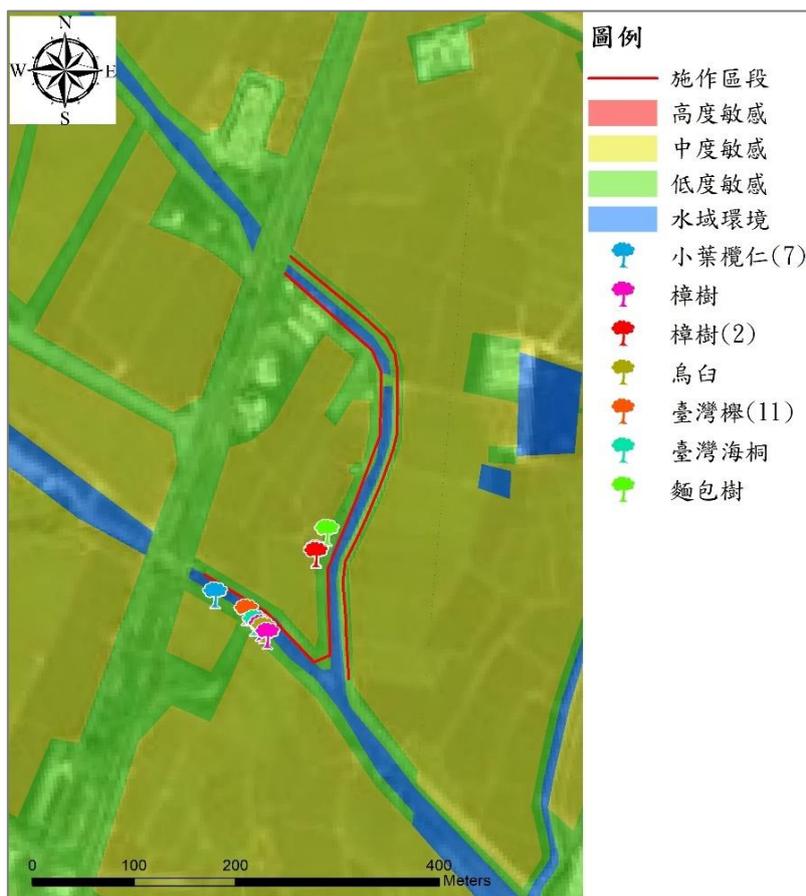
圖 3-2-5 紅石溪榮橋護岸及楠溪左、右岸護岸改建工程生態關注區域圖

工程預定範圍周邊區域多被當地居民栽植水稻、番石榴、可可椰子及酪梨等果樹，屬於中度敏感區域，道路、鐵路及民宅分布於水稻田間，屬於低度敏感區域，匯流口上游水域環境，多可見舊有之堤岸及人造設施，且枯水期多呈現無水狀態，豐枯水量變化大，生物利用性較低，因此屬於人為干擾區域，匯流口下游水域環境有關山大排匯入，水量較為穩定，水中見魚類、螺貝類及水棲昆蟲利用，屬水域生物棲地環境，生態關注區域如圖 3-2-5 所示。提報階段與設計階段現地環境差異不大，僅因水流量增加，現地未見明顯橫向構造物露出，水域廊道暢通，既有護岸上生長草生植被，固予以加分，而水體清澈透明度高，亦使評估分數增加，設計階段區域排水生態速檢評估分數為 39 分。

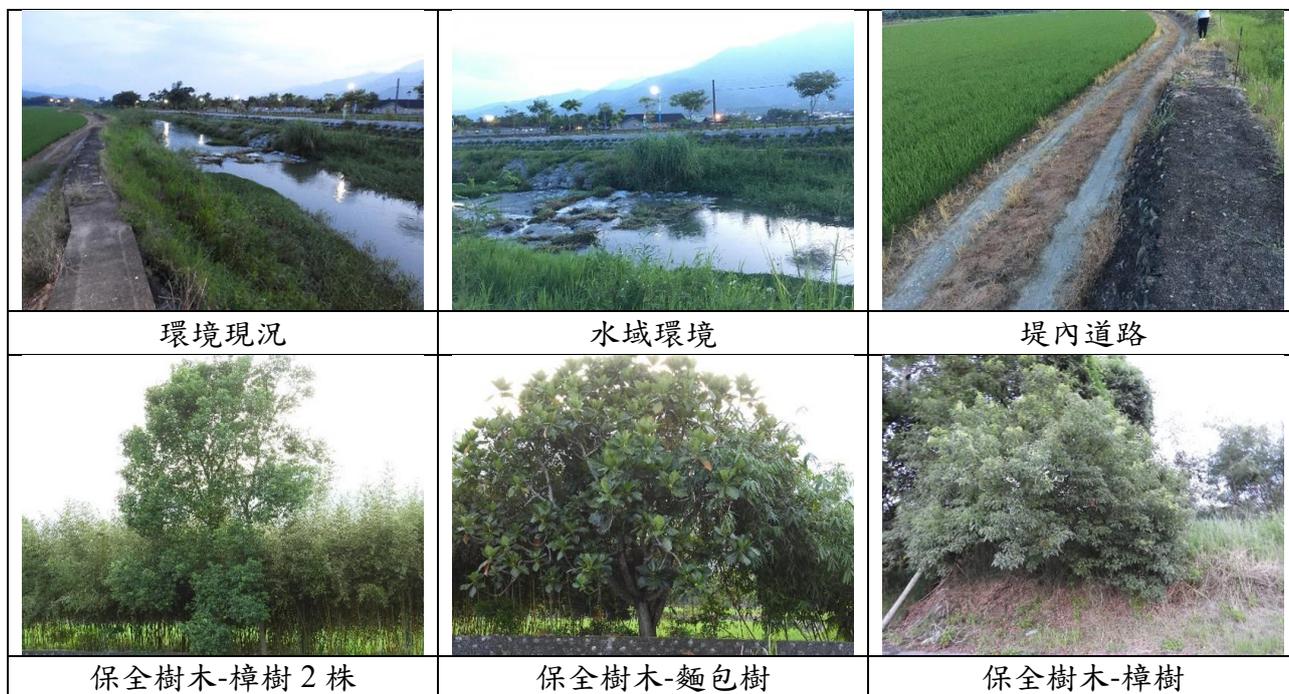
圖 3-2-6 紅石溪榮橋護岸及楠溪左、右岸護岸改建工程現地環境

根據現地環境評估，楠溪右側護岸具 3 株生長良好樹木，而紅石溪右岸具 22 株生長狀況良好樹木，其所營造之環境可供當地爬蟲類及鳥類棲息，故予以保留，並於工程施作時限制工程機械及人員損傷或破壞樹木，另外現場勘查楠溪堤岸內多為灘地及草生環境，屬於人為干擾較高之區域，溪岸多生長入侵植物為主，但其植被生長旺盛，為小型哺乳類、兩生類及爬蟲類棲息躲藏之環境，應於完工後補植植生，可加速恢復動物利用。設計階段現地環境及保全樹木如圖 3-2-6 所示。

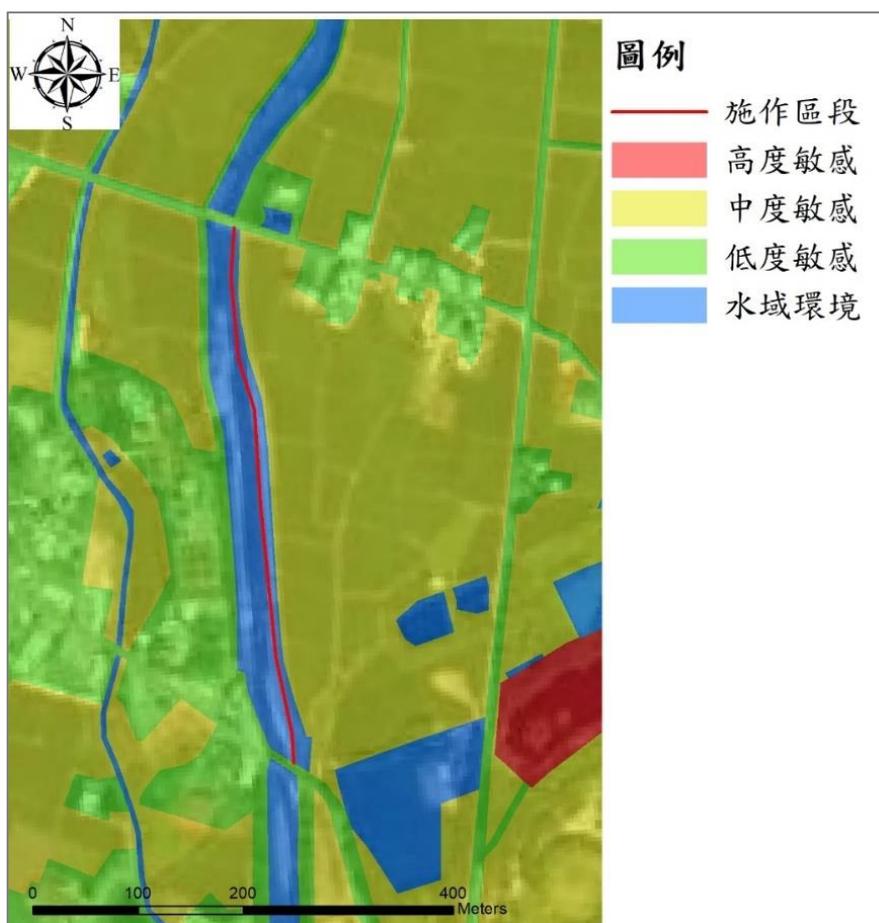
圖 3-2-7 紅石溪堤防(左岸五號)環境改善工程生態關注區域圖

根據現地環境評估，工程設置及施工範圍應予以迴避，減少人為干擾，而溪流周邊無明顯保護目標，但溪流環境水量穩定，可見小白鷺、夜鷺等鳥類於河道間覓食，顯示溪流中有魚類族群穩定，施工期間應確保水量穩定，維持水域生物生存環境，此外目前濱溪帶植被生長狀況良好，雖多生長入侵植物，但仍為為小型哺乳類、兩生類及爬蟲類棲息躲藏之環境，應於完工後補植植生，可加速恢復動物利用。設計階段現地環境如圖 3-2-8 所示。

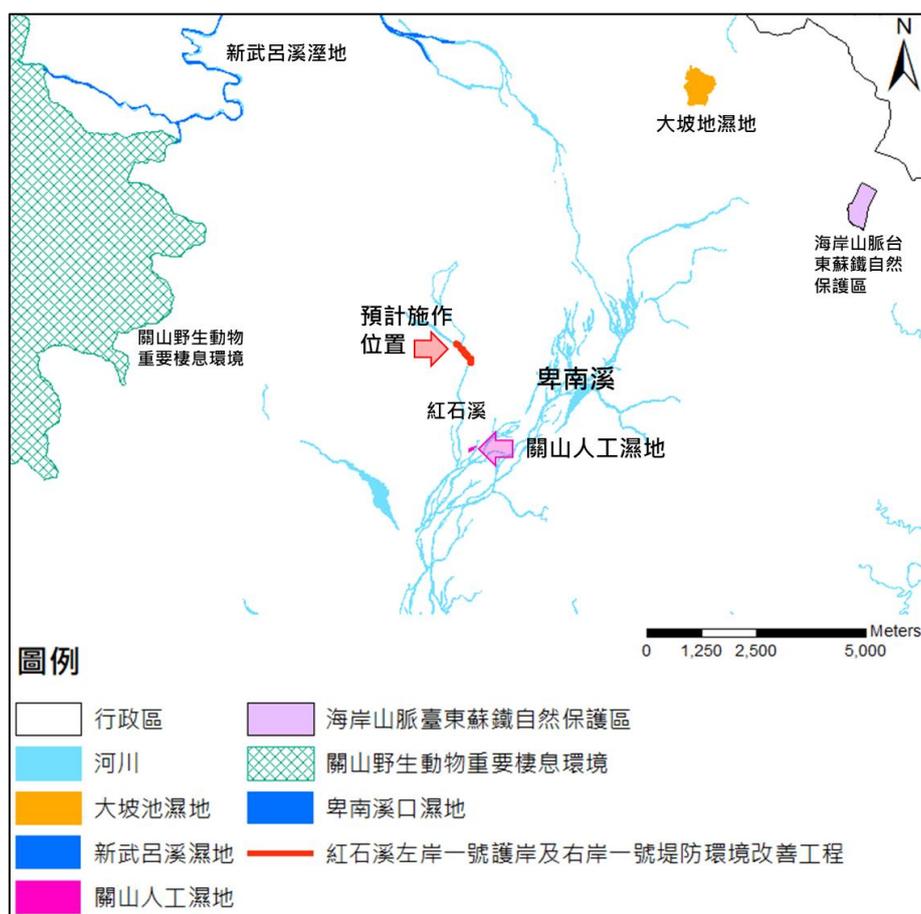
圖 4-1-1 紅石溪左岸一號護岸及右岸一號堤防環境改善工程生態敏感區位圖

將計畫河段套疊生態敏感區圖資，如國家公園、自然保留區、野生動物重要棲息環境等，皆未位於生態敏感區域內，僅相連之紅石溪下游鄰近關山人工重要濕地，工程位置未涉及法定自然保護區，相對位置如圖 4-1-1 所示。

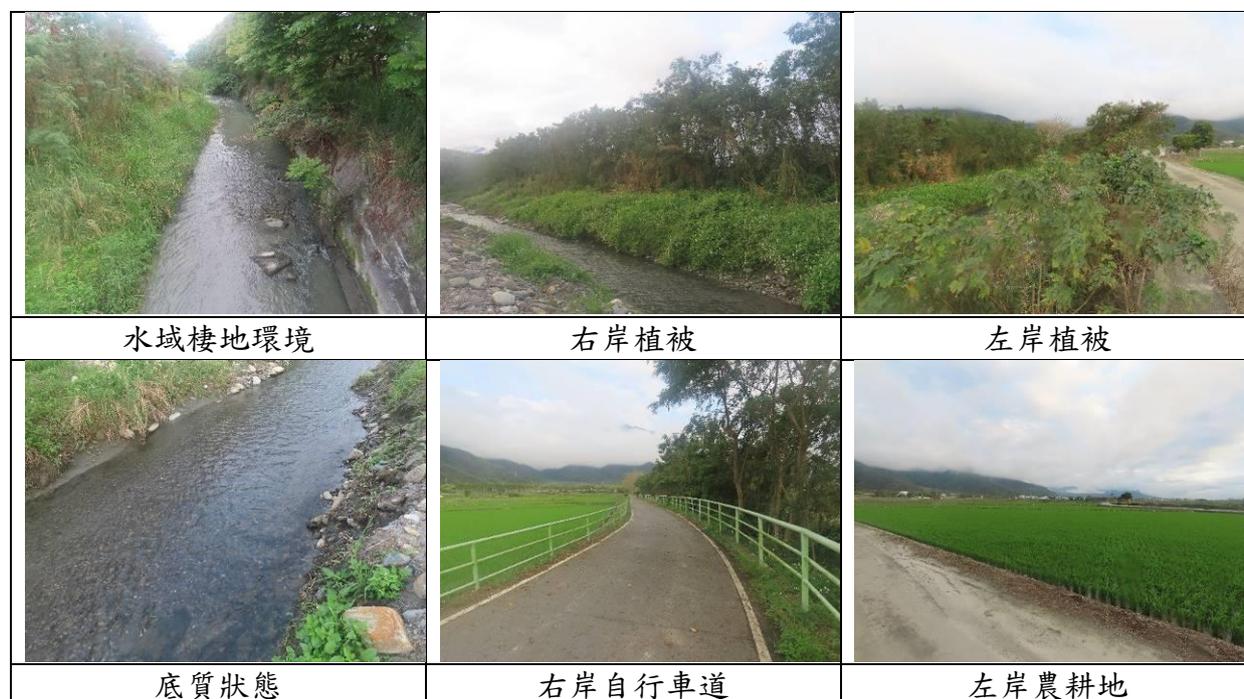
圖 4-1-2 紅石溪左岸一號護岸及右岸一號堤防環境改善工程現地環境

類別		評分 (0-10 分)
		提報階段
水的特性	(A) 水域型態多樣性	6
	(B) 水域廊道連續性	10
	(C) 水質	3
水陸域過渡帶及底質特性	(D) 水陸域過渡帶	6
	(E) 溪濱廊道連續性	1
	(F) 底質多樣性	6
生態特性	(G) 水生動物豐多度 (原生 or 外來)	1
	(H) 水域生產者	6
總和 (總分 80 分)		39

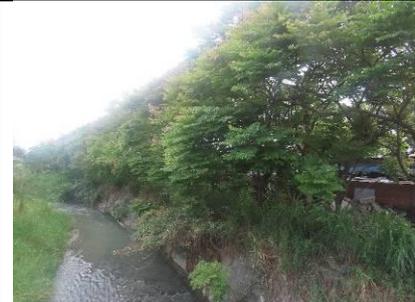
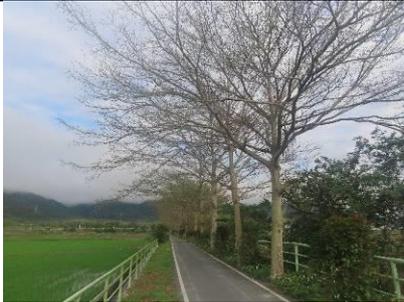
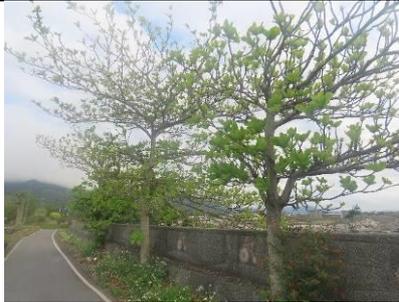
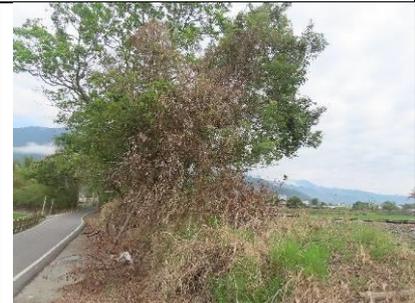
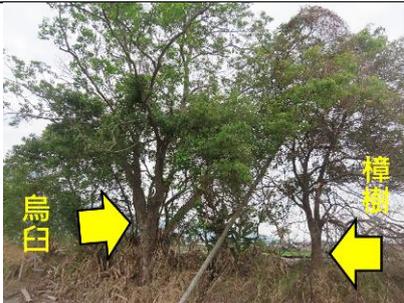
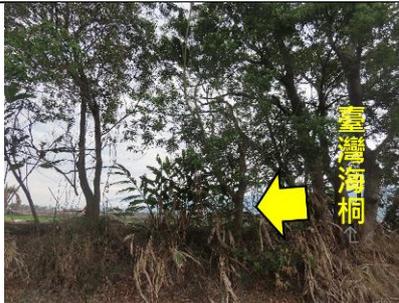
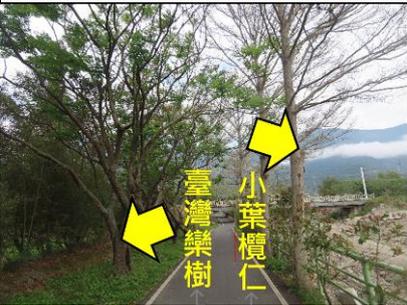
經生態團隊進場檢視水、陸域棲地環境，治理區東南側之臺灣欒樹樹群生長狀況良好，可為當地部分物種之適生棲地，並可供其食物來源，故予以保留，維護既有棲地環境。另治理區右岸生長多棵林木，為當地鳥類及爬蟲類等野生動物主要棲息及躲藏區域，其生長狀況良好，應以原地保留為優先考量。本案生態保全對象位置及影像記錄詳見圖 4-1-3，生態關注區域圖如圖 4-1-4 所示。

臺灣欒樹樹群 座標：267814，2550957	小葉欒仁(16 棵) 座標：267725，2551112	欒仁(3 棵) 座標：267624，2551210

樟樹 座標：267617，2551397	樟樹及烏白 座標：263126，2532147	臺灣海桐 座標：263126，2532147

臺灣欒樹(11 棵)及小葉欒仁(7 棵) 座標：267548，2551338

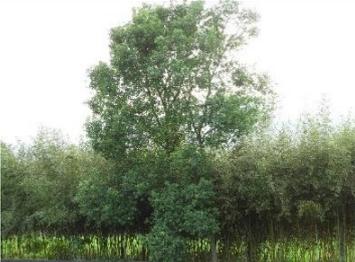
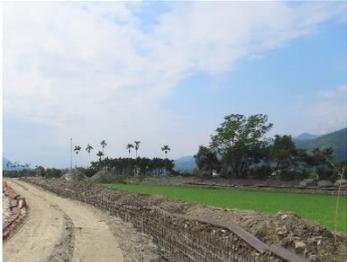
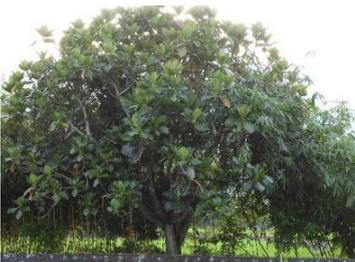
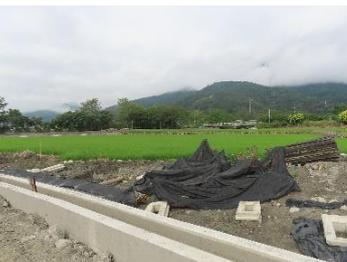
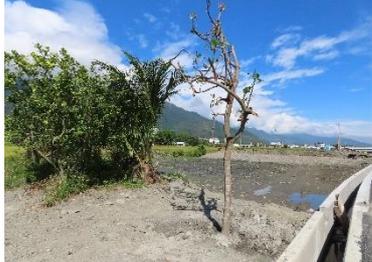
1. 【迴避】計畫溪段楠溪右側護岸 1 棵麵包樹及 2 棵樟樹，以原地保留為原則，施工過程予以迴避，並於樹木周圍圈圍黃色警示帶，避免夯實樹木周邊土壤，影響樹木正常生長。			
施工階段	【施工前】 109 年 8 月 24 日	【施工中】 110 年 4 月 16 日	【施工後】 110 年 11 月 03 日
影像記錄

移植至他處
	樟樹 2 棵	樟樹 2 棵(已移植)	
影像記錄

麵包樹 1 棵	麵包樹 1 棵(已移除)	麵包樹 1 棵(已移植)
執行狀況	保全樹木已遭移除，後續將於工區內栽植相同樹種，維持當地動物可棲息之棲地面積。		
2. 【迴避】計畫溪段紅石溪右岸有 2 棵樟樹、1 棵烏白、1 棵臺灣海桐、7 棵小葉欖仁及 11 棵臺灣欖樹，均原地保留，且施工路線及範圍迴避此區域，避免施工機械及人員干擾樹木，影響其生長。			
施工階段	【施工前】 109 年 8 月 24 日	【施工中】 110 年 4 月 16 日	【施工後】 110 年 11 月 03 日
影像記錄

施工中與施工後現場勘查生態保全對象維持良好，生態友善措施多確實執行，僅保全之 2 株樟樹及 1 株麵包樹遭移除，經由現地勘查發現後啟動異常狀況處理，並決議於完工時將樹木移植自適當位置，施工中與施工後之生態友善措施執行成效如圖 4-2-2 所示。

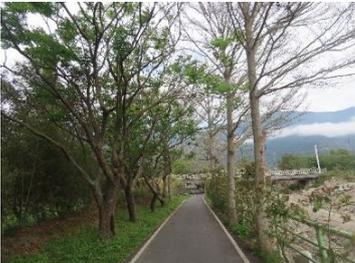
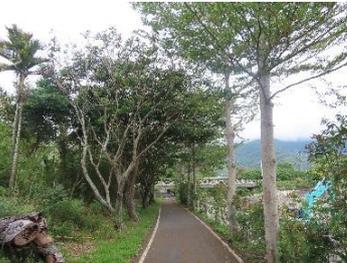
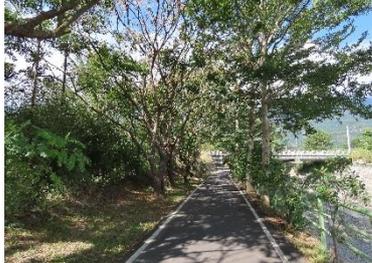
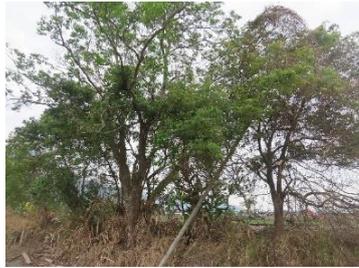
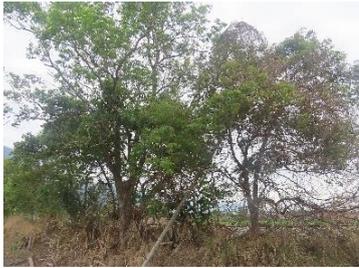
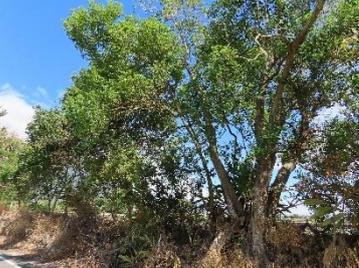
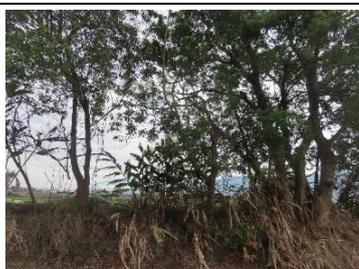
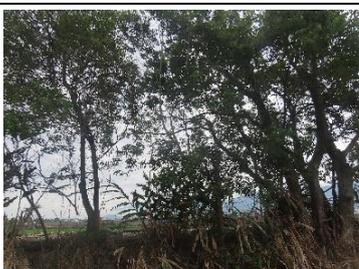
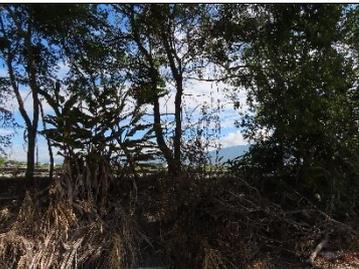
臺灣欖樹 11 棵、小葉欖仁 7 棵	臺灣欖樹 11 棵、小葉欖仁 7 棵	臺灣欖樹 11 棵、小葉欖仁 7 棵

烏白及樟樹	烏白及樟樹	烏白及樟樹

樟樹	樟樹	樟樹
執行狀況	保全樹木枝葉茂盛，樹體未有機械或人為損傷現象，維護狀況良好，且可見枝葉較施工前茂密，顯示其仍維持正常生理現象。		
3. 【減輕】新設護岸表面以砌石護岸方式施作，營造粗糙化且多孔隙表面，以利小型生物攀爬及棲息，以及供當地植物遷入生長。			
施工階段	【施工中】 110 年 3 月 19 日		【施工後】 110 年 11 月 03 日
影像記錄

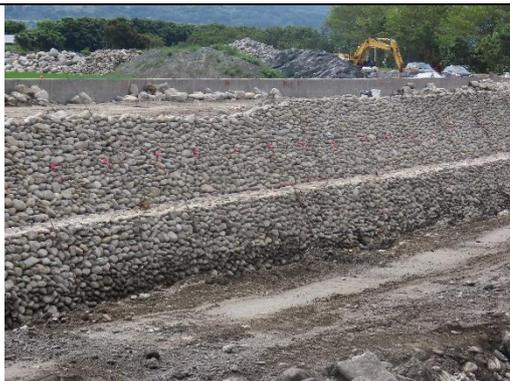
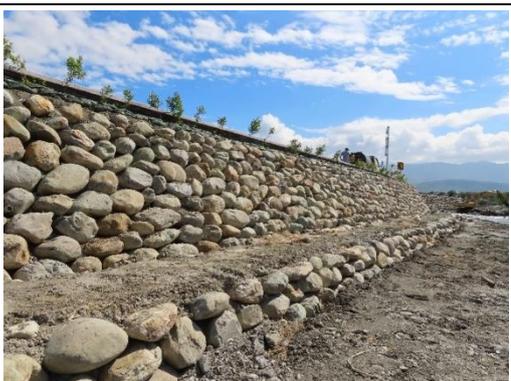
執行狀況	新設護岸為漿砌石方式施作，進行施工中檢核時，已施作部分區段。 完工後漿砌石護岸施作完成，且砌石間不滿漿、不勾縫，以利小型生物躲藏。		
4. 【減輕】新設護岸以緩坡化方式設置，以降低水陸域棲地橫向阻隔，使當地動物可利用水域資源，並防止棲地切割現象。			
施工階段	【施工中】 110 年 4 月 16 日		【施工後】 110 年 11 月 03 日

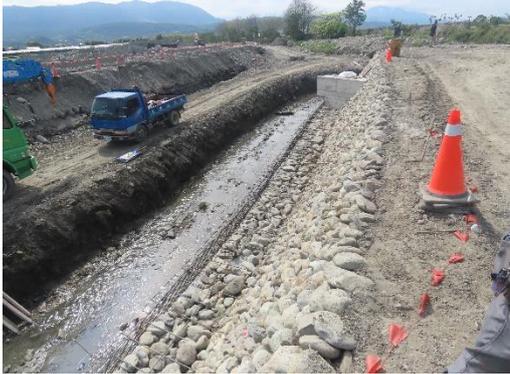
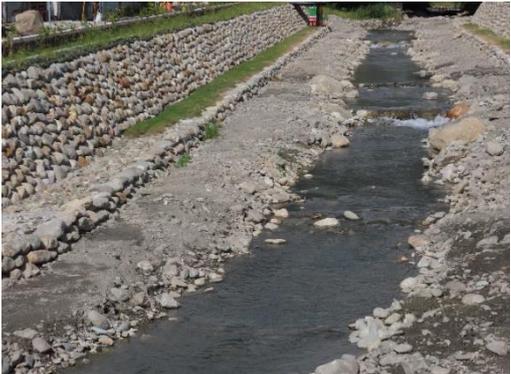
執行狀況	新設護岸已緩坡化形式施作，治理段邊坡皆已變更為漿砌石護岸。	
5.【減輕】溪段內新設拱型塊石固床工與溪床之落差控制於 50 公分以下，避免造成水域棲地縱向阻隔。		
施工階段	【施工中】 110 年 4 月 16 日	【施工後】 110 年 11 月 03 日
影像記錄	尚未施作本項目

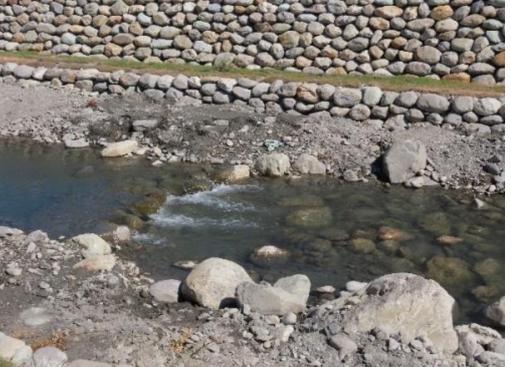
執行狀況	新設拱型塊石固床工與溪床之間幾無落差。	
6.【減輕】為避免工程施作阻斷溪流水源，且保持上下游水域連結性，施工中進行引流確保水體暢通，以提供上下游水域生物之交流，並於枯水期保持穩定低水流路，以提供水域生物生存空間。		
施工階段	【施工中】 110 年 4 月 16 日	【施工後】 110 年 11 月 03 日
影像記錄

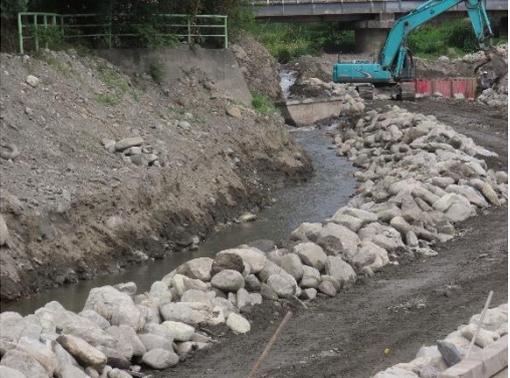
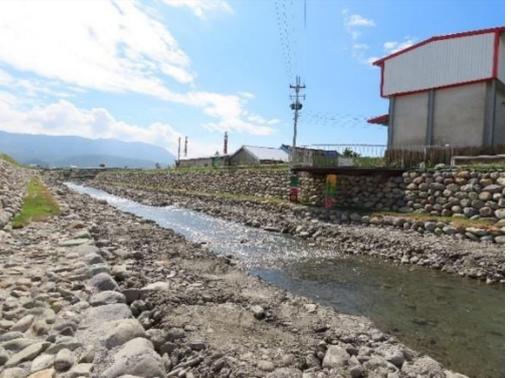
施工過程中將水流導至右岸	施工後水流導至深槽線
執行狀況	工程施作期間確實進行導流作業，維持水流為常流水狀態，避免造成水流斷流現象，施工後流心恢復至溪床中央。	
7.【減輕】溪流灘地及河道內多礫石及卵石，為水域生物躲藏及活動場所，故原地保留原

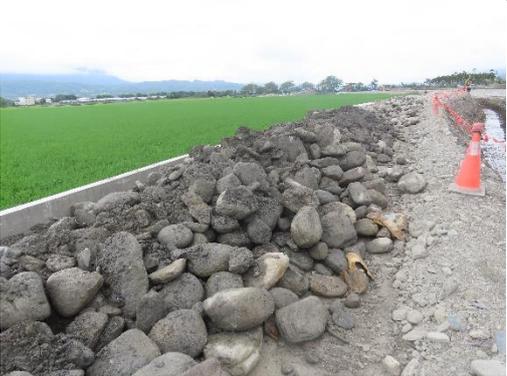
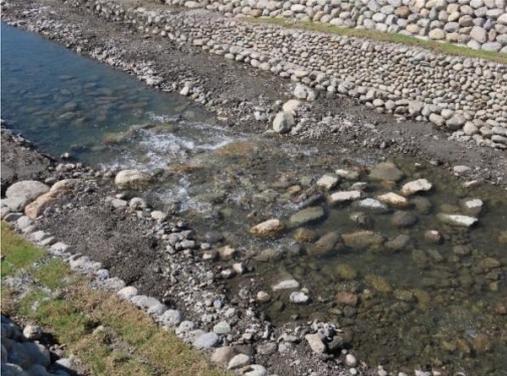
有溪床底質型態。		
施工階段	【施工中】 110 年 4 月 16 日	【施工後】 110 年 11 月 03 日
影像記錄

河道內塊石暫至於河道旁	河道內塊石保留
執行狀況	河道內既有塊石暫至於河道旁，施工後部分作為砌石護岸資材使用，其餘塊石回拋至河道內，維持河道底質狀態。	
8.【減輕】施工車輛及機械通行易造成揚塵，其覆蓋周圍林木葉片表面，影響林木光合作用及呼吸作用進行，導致植物生長不佳，故除定時於工區內進行灑水作業外，並視工程項目及天候狀況增加灑水次數，且一併洗滌周圍林木，避免揚塵覆蓋葉片。		
施工階段	【施工中】 110 年 4 月 16 日	【施工後】 110 年 11 月 03 日
影像記錄

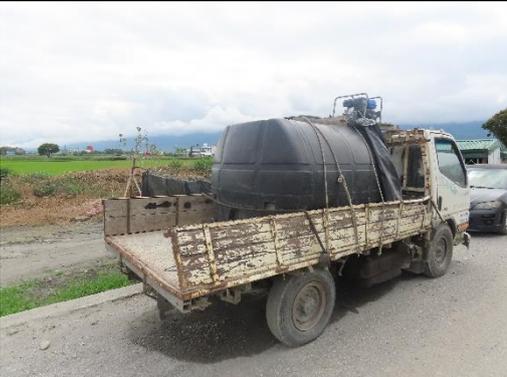
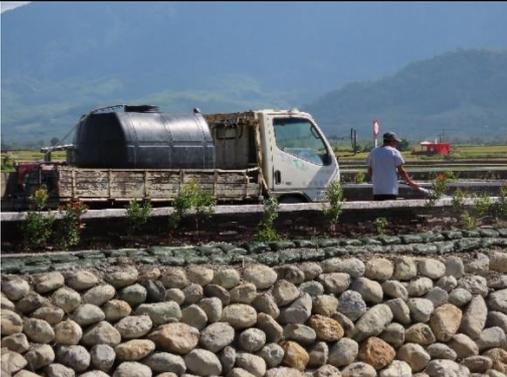
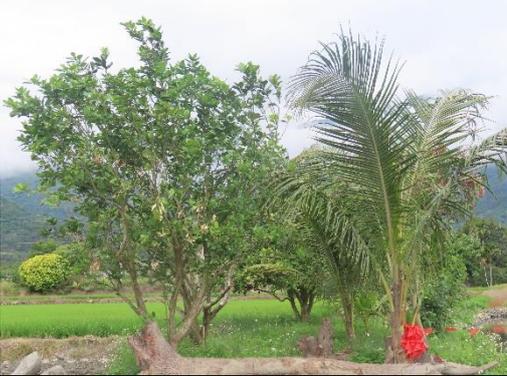
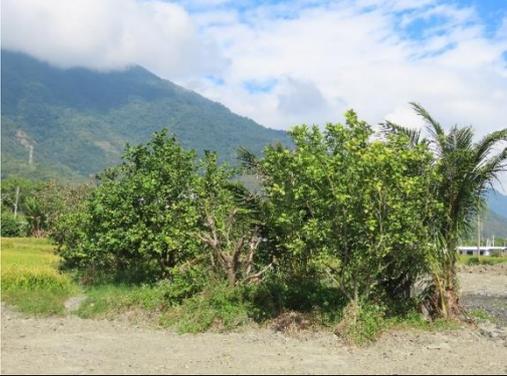
灑水抑制揚塵	植栽維護作業

周圍林木未有揚塵覆蓋現象	周圍林木未有揚塵覆蓋現象
執行狀況	工程期間均定時針對施工道路及周圍植被進行灑水作業，且視天候狀況及工程項目增加灑水頻率，降低揚塵危害。施工後工作人員仍持續逕行植栽維護作業。	
9.【減輕】妥善安排工程施作時間，避免晨昏時段野生動物活動旺盛期間施工，於早上 8 時後及下午 5 時前施工為宜。

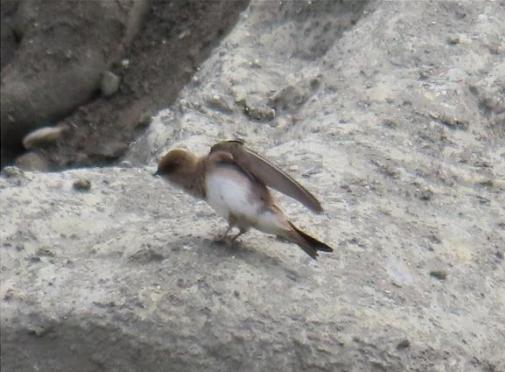
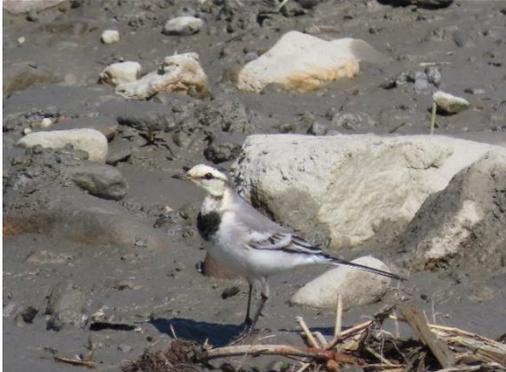
<p>執行狀況</p>	<p>本案工程施作時間均於早上 8 點至下午 5 點間進行作業，未進行夜間施工，且於工區內可見有棕沙燕、磯鶇活動。</p>	
<p>10.【減輕】避免高噪音機具同時施作，並於工區前後設置柵欄，降低施工噪音及震動對野生動物之影響，且避免野生動物誤入工區。</p>		
<p>施工階段</p>	<p>【施工中】 110 年 4 月 16 日</p>	<p>【施工後】 110 年 11 月 03 日</p>
<p>影像記錄</p>

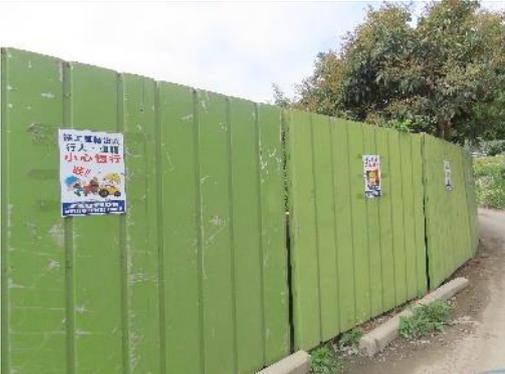
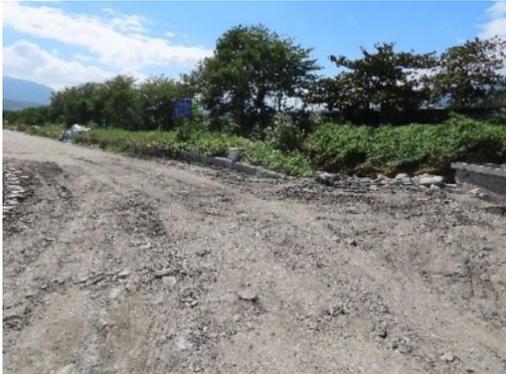
<p style="text-align: center;">設置甲種圍籬</p>

<p style="text-align: center;">施工後圍籬已撤除</p>
<p>執行狀況</p>	<p>工區出入口處已確實設置柵欄，並於工區部分區段設置甲種圍籬，避免野生動物誤闖工區，並降低施工噪音及震動對野生動物之影響。 施工後圍籬已撤除，但周邊有他案工程進行，物料堆置於路旁。</p>	
<p>11.【減輕】施工期間產生之工程及一般廢棄物應集中、加蓋處理，並帶離現場，避免野生動物誤傷或誤食，並於完工驗收時須統一檢診周遭垃圾及工程廢棄物等是否已清除乾淨，嚴禁就地焚燒或掩埋。</p>		
<p>施工階段</p>	<p>【施工中】 110 年 4 月 16 日</p>	<p>【施工後】 110 年 11 月 03 日</p>
<p>影像記錄</p>

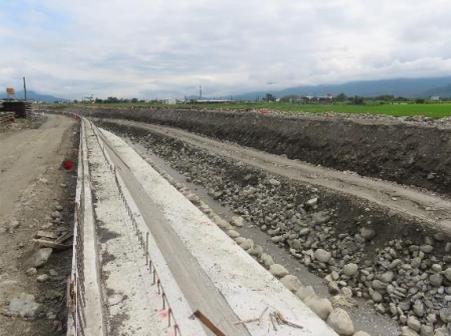
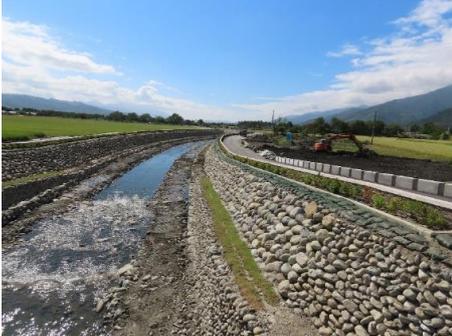
<p style="text-align: center;">工區內無人為或工程廢棄物</p>

執行 狀況	執行施工中檢核時，檢視工區內及周遭環境，並未記錄有人為或工程廢棄物隨意丟棄之狀況，整體工區環境維護良好。	
12.【補償】完工後補植原生樹種，並栽植不同層次類型之林木，喬木層樹種栽植青楓、楓港柿、白水木、水黃皮及竹柏等，灌木層栽植胡椒木、臺東石楠、小葉黃揚、錫蘭葉下珠、厚葉石斑木及山黃梔等，以提供多樣化生物棲息環境。		
施工 階段	【施工中】 110 年 4 月 16 日	【施工後】 110 年 11 月 03 日
影像 記錄	尚未施作本項目

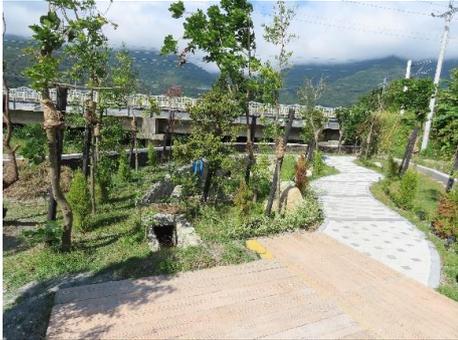
執行 狀況	楠溪上游鄰近鐵道處兩岸新設公園，栽植有竹柏、楓港柿、茄苳及水黃皮等原生植栽。	
13.【補償】工程移除部分草本植生為無可避免之行為，於工程完工後儘速補植非入侵草種(如假儉草及三白草等)，恢復綠覆蓋率，並提供小型動物可利用空間。		
施工 階段	【施工中】 110 年 4 月 16 日	【施工後】 110 年 11 月 03 日
影像 記錄	尚未施作本項目

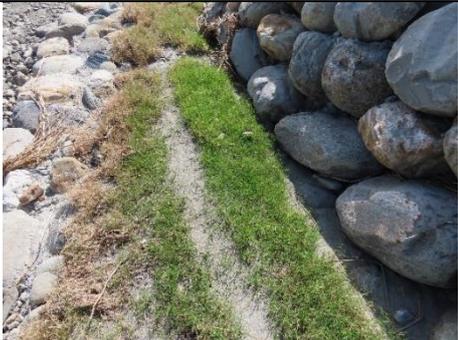
執行 狀況	施工後於第二階護岸旁鋪設百慕達草皮。

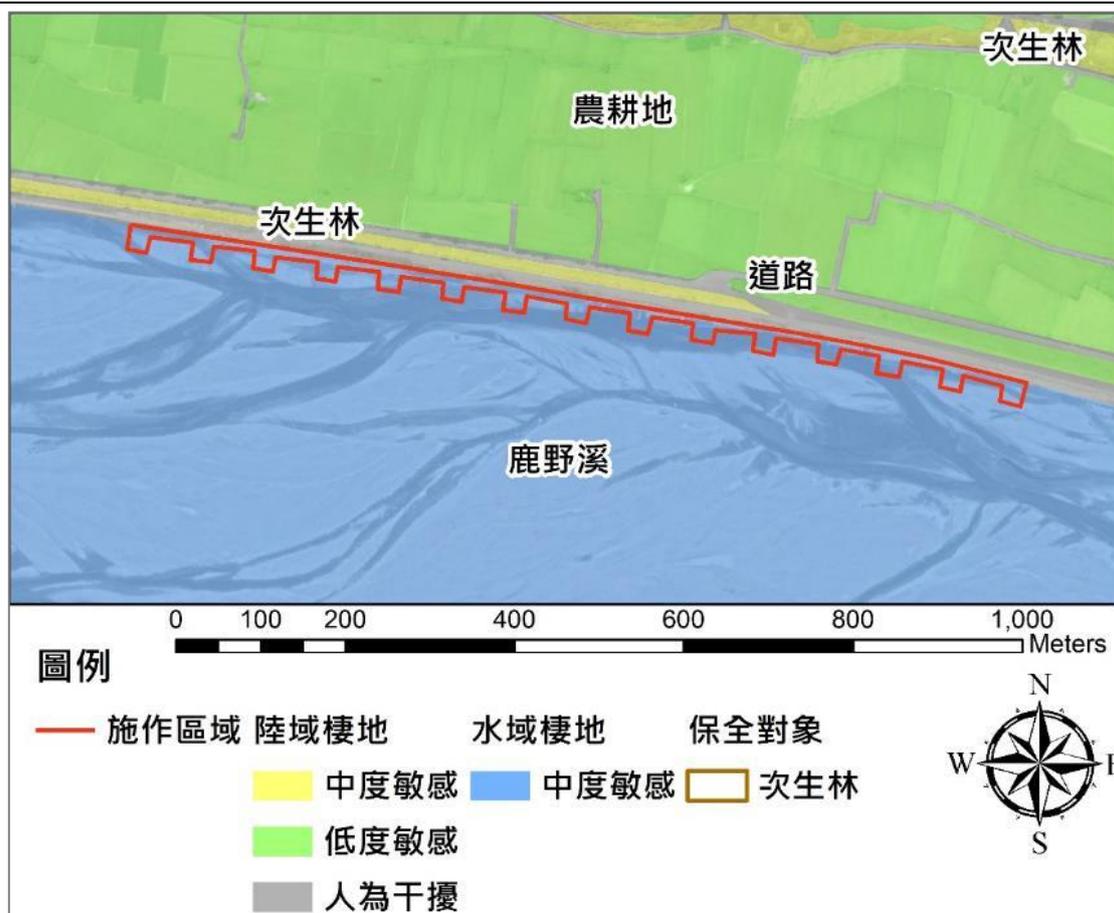
圖 4-2-3 鹿野溪和平堤防基礎保護工加強工程生態關注區域圖(和平工區)

施工期間以堤頂道路做為施工便道，並利用堤前土坡進入溪床，工程施作僅移除零星草本植被，工區周邊植被生長狀況良好，未受工程施作影響，施工中及完工後陸域棲地狀況相較於施工前之狀態並無太大差異；溪流環境僅左岸進行工程，施作範圍未涉及原有行水區域，僅裸露河灘地做為施工便道使用，溪水仍屬常流水狀態，且溪床底質狀況良好，水流亦可見淺流、淺瀨、深流及岸邊緩流等型態，整體水域棲地維持與施工前相似之狀態，比較施工前及完工後棲地快速評估分數無差異，詳見表 4-2-4 及附表 14-3、附表 14-6，施工期間環境變化詳見圖 4-2-4。

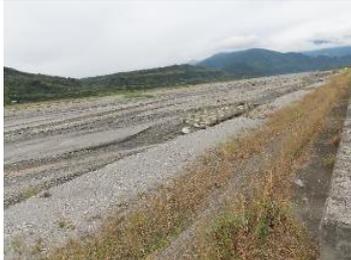
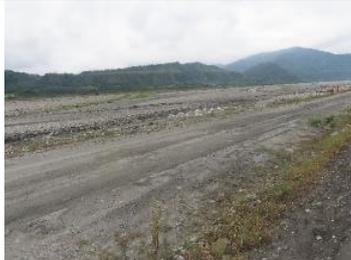
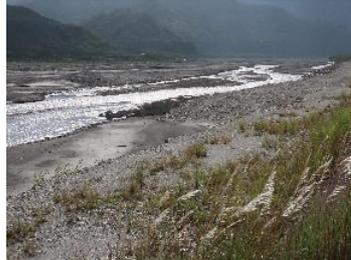
項目	施工前(110/3/10)	施工中(110/4/16)	完工後(110/9/11)
堤前狀況

<p>說明：丁壩挑流工均已完工，施工過程並未移除堤前坡面上既有植被，其生長狀況良好。</p>			
堤頂道路

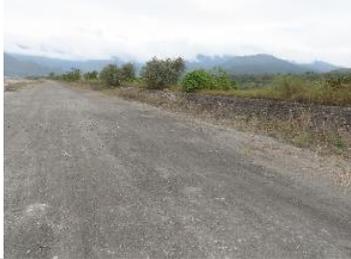
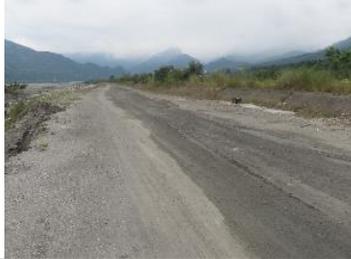
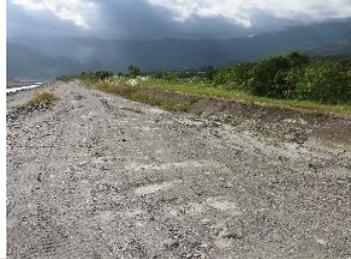
<p>說明：施工過程使用堤頂既有便道，周圍植被維護良好。</p>			
堤頂旁既有喬灌木

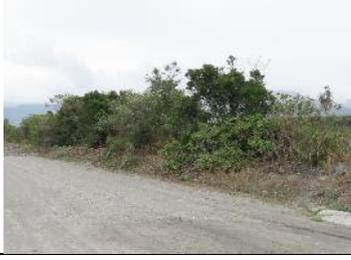
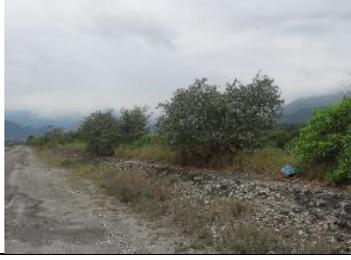
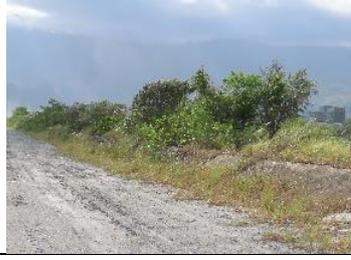
<p>說明：既有植被生長狀況良好，未受工程影響，相較於施工前並無差異。</p>			
工區右岸植被

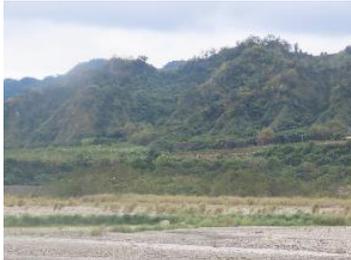
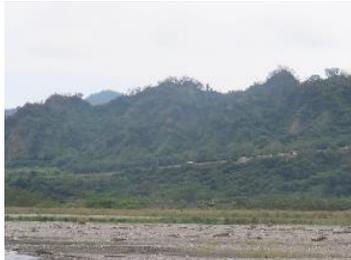
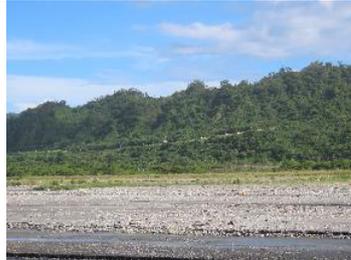
<p>說明：本案工程範圍未涉及溪流右岸，其植被生長狀況良好。</p>			
堤後人為植栽

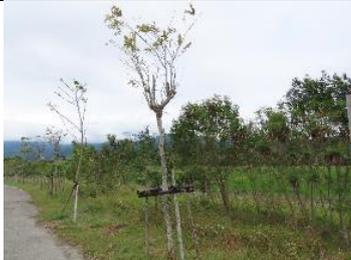
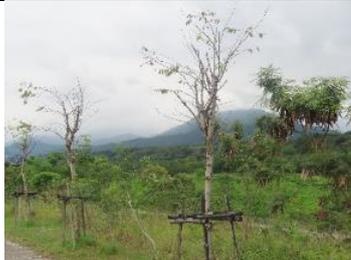
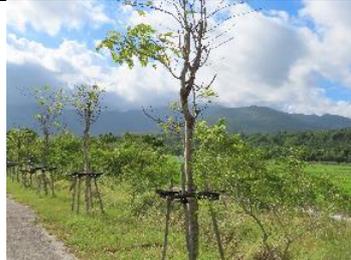
<p>說明：植被狀態生長良好，未受工程施作影響，維持正常生理作用。</p>

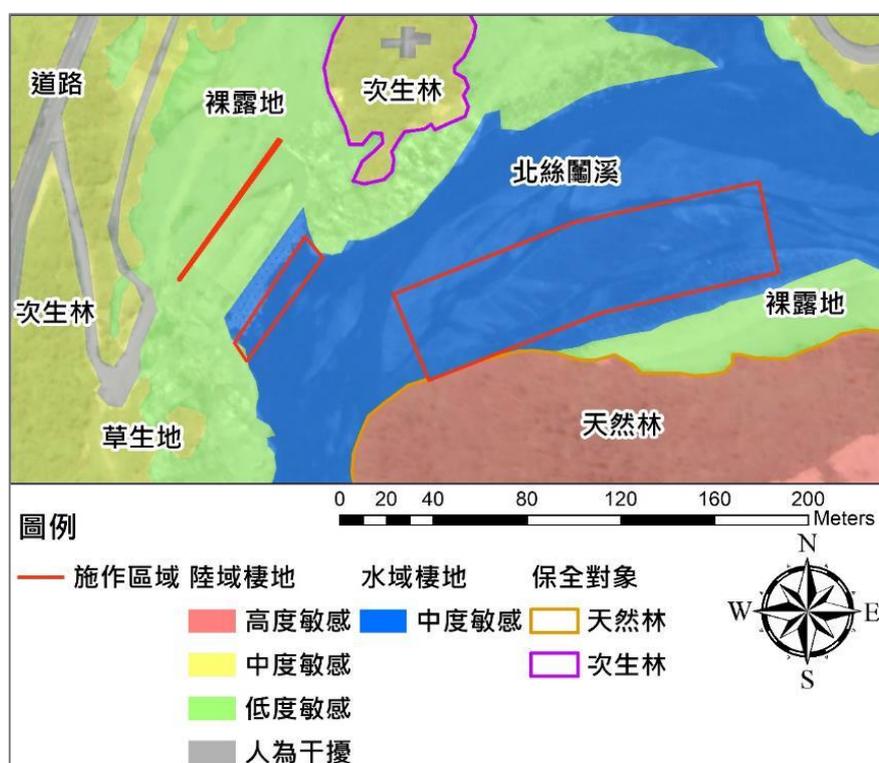
圖 4-2-5 鹿野溪和平堤防基礎保護工加強工程生態關注區域圖(紅葉工區)

施工前工區西側多為次生林、草生地及裸露地，工區南側主要為天然闊葉林，林下植被種類豐富，屬良好野生動物棲息環境；工區內溪水屬常流水現地可見淺流、淺瀨、深流及岸邊緩流等型態，溪床底質可見有圓石、卵石、礫石及泥砂等，底質具多樣性但包埋度偏高，兩側多為泥砂堆積之裸露河灘地，並未有植被生長，河道左岸部分區段設有水泥護岸，其餘區段及右岸均為岩壁或土坡，河道內並未有橫向人工結構物，本工區施工前水域棲地評估分數為 34 分，依照施工前現地環境繪製關注區域圖如圖 4-2-5 所示。

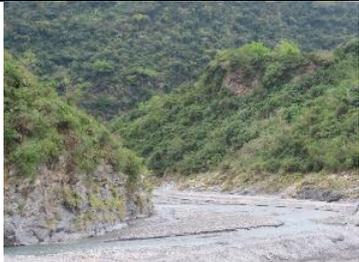
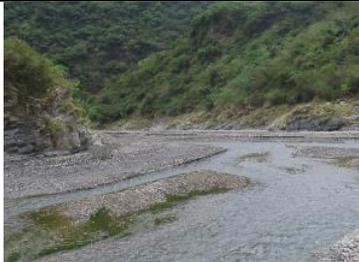
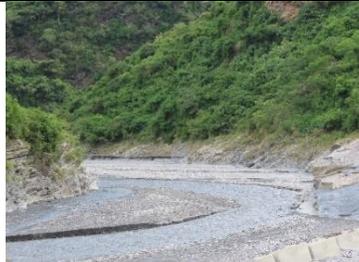
說明：本案工程範圍未涉及上游河段，施工單位確實遵守施工限制範圍，整體環境並無太大差異，僅左岸增加鼎塊之堆放。		
下游河段狀態

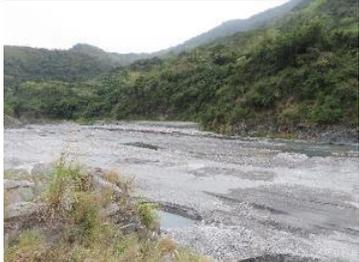
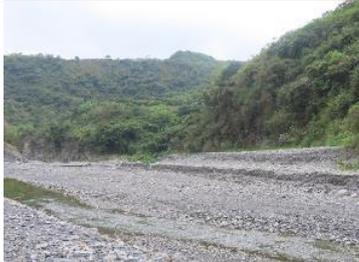
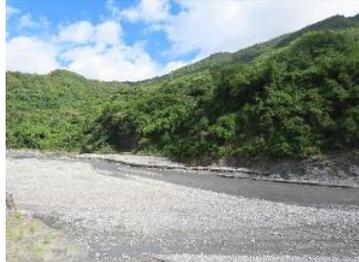
說明：完工後下游河段已將右岸土方堆置至左岸，原有水流已導流至右岸，而既有底質亦無移除之情形。		
工區左岸植被

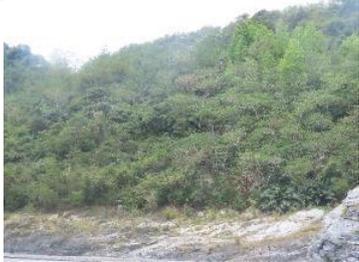
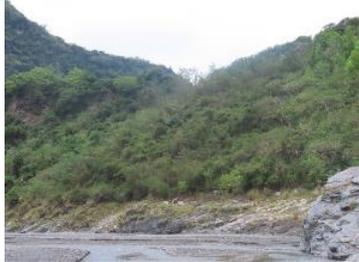
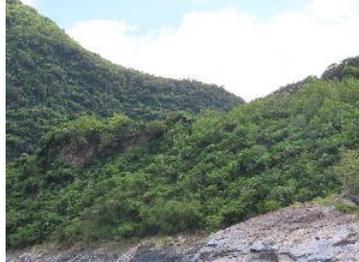
說明：施工廠商確實遵守施工限制範圍，並未擾動左岸植被，其生長狀況良好。

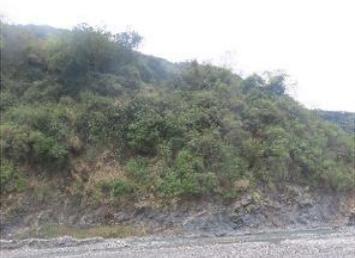
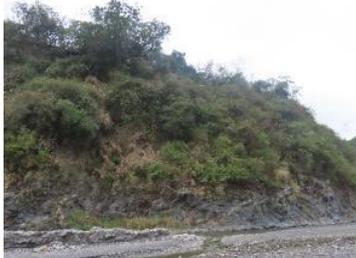
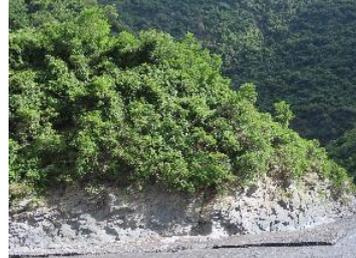
說明：施工廠商確實遵守施工限制範圍，並未擾動右岸植被，其生長狀況良好。			
工區旁草地

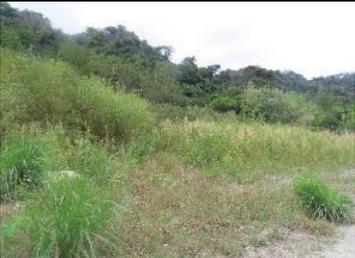
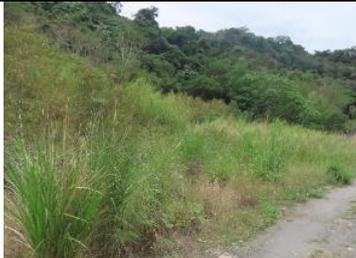
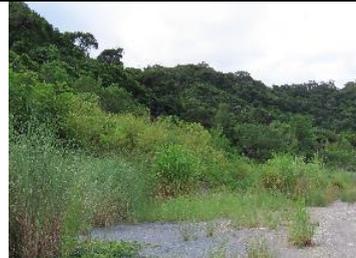
說明：工程車輛行駛路線確實使用既有便道及裸露地，並未移除既有植被，整體狀態並無差異。			
紅葉道路旁既有喬木

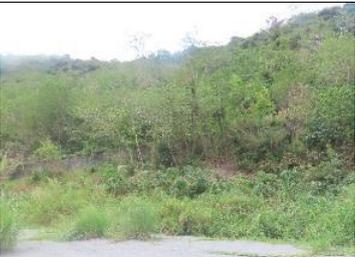
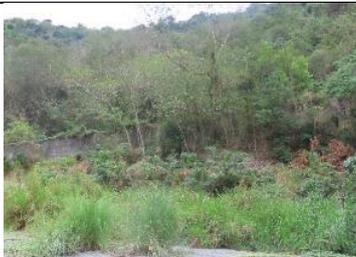
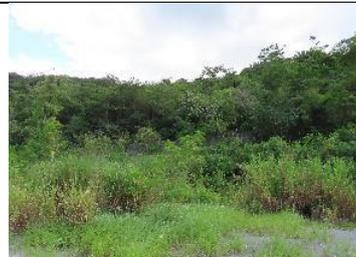
說明：工區既有便道旁之林分生長狀況良好，工程施作並未影響該處植被，整體狀態並無差異。			
水流狀態

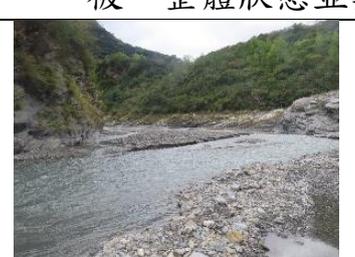
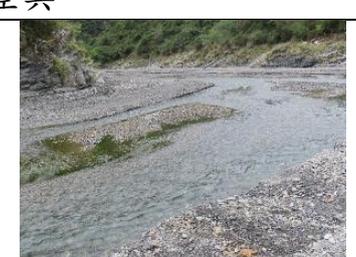
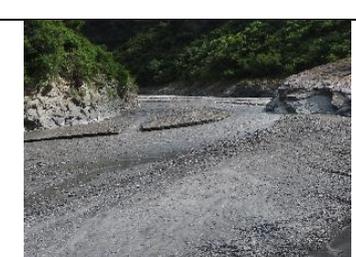
說明：工區水流狀態維持常流水狀態，但因完工後現勘當天清晨少量降雨，導致水質含泥沙量大較為混濁，整體相較於施工前有泥沙淤積之現象。			
紅葉底質現況

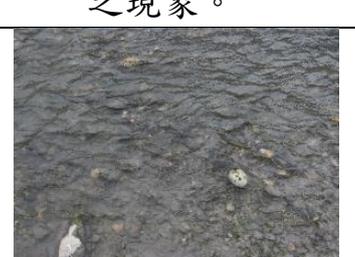
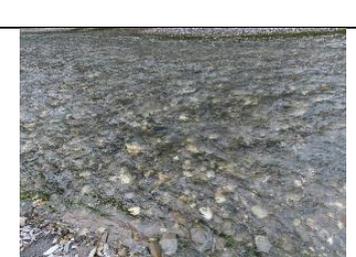
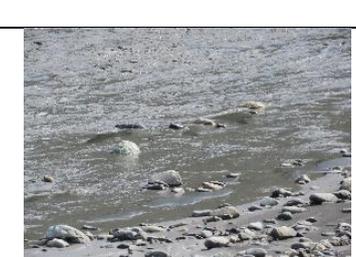
說明：河灘地底質包埋度高，受工程影響底質稍受擾動而有較多泥沙堆積。

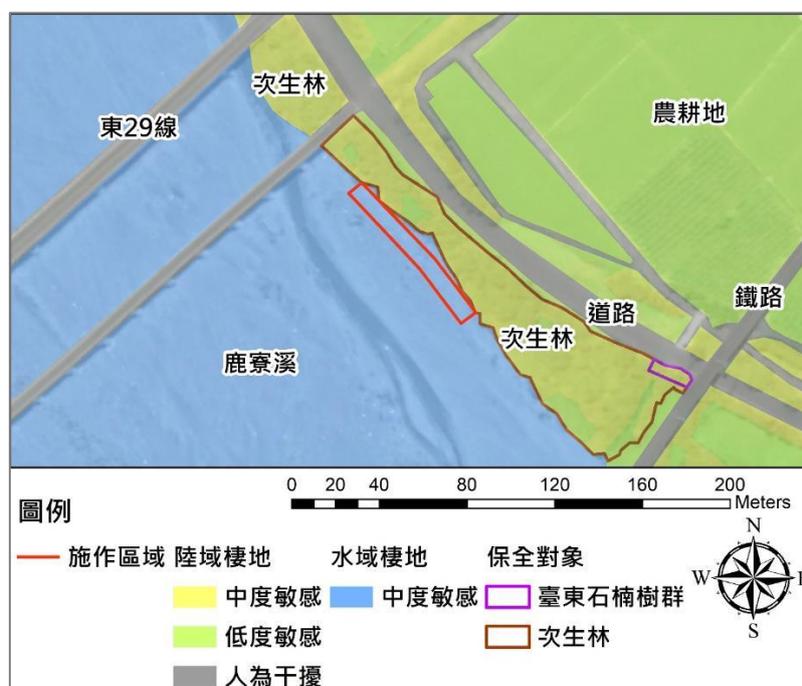
圖 4-2-7 鹿野溪和平堤防基礎保護工加強工程生態關注區域圖(鹿寮工區)

施工期間僅使用既有農路做施工便道，工區東北側次生林及臺東石楠樹群並未有移除或人為破壞現象，維持狀況良好且枝葉生長旺盛，林間之草生地於施工中記錄部分枯萎，於施工後檢核時皆恢復生長，整體陸域棲地狀態維持良好；水域棲地因工程使用左岸灘地，將水流導至灘地右側，維持河道內常流水狀態，完工後行水區已恢復原有行水區之痕跡，溪床底質仍保留於河道內。比較施工前及完工後棲地快速評估分數無差異，詳見表 4-2-6、附表 14-5、附表 14-8，施工期間環境變化詳見圖 4-2-8。

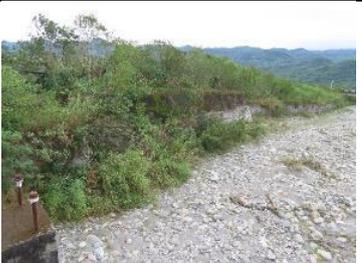
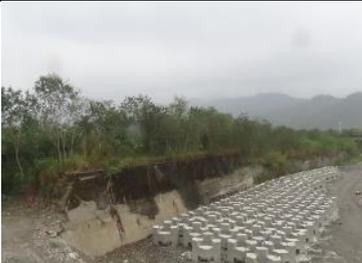
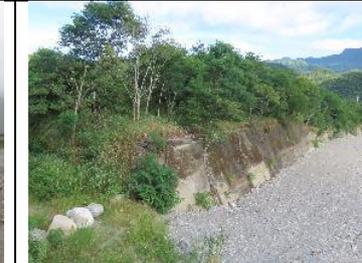
說明：溪流左岸植被維持狀況良好，施工中移除水泥護岸上既有草本植被，已有部分自然回覆，施工中外露之異型塊已覆土完成。		
溪流右岸植被

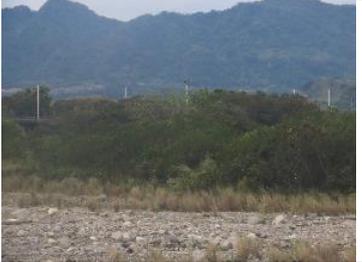
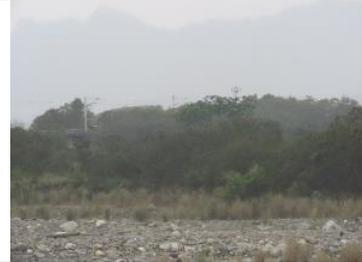
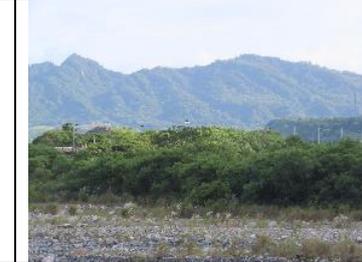
說明：工程施作未涉及該範圍，檢視該植被生長狀況，並未有生長不良或遭伐除之現象，其維護狀況良好。		
水流狀態

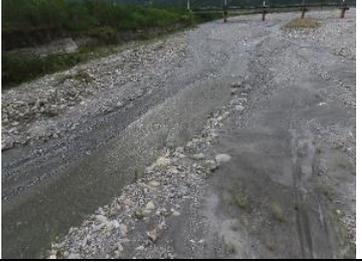
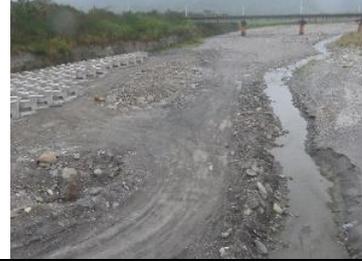
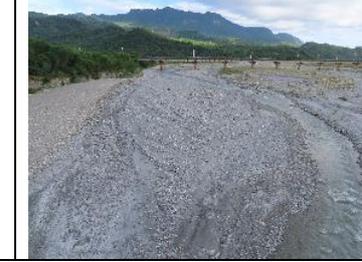
說明：施工過程中將水流導至右側，施工後已將水流恢復，但受連日大雨影響，溪流自行改道至右側，施工期間皆維持常流水狀態，並未有斷流或水質混濁現象，相較於施工前並無差異。

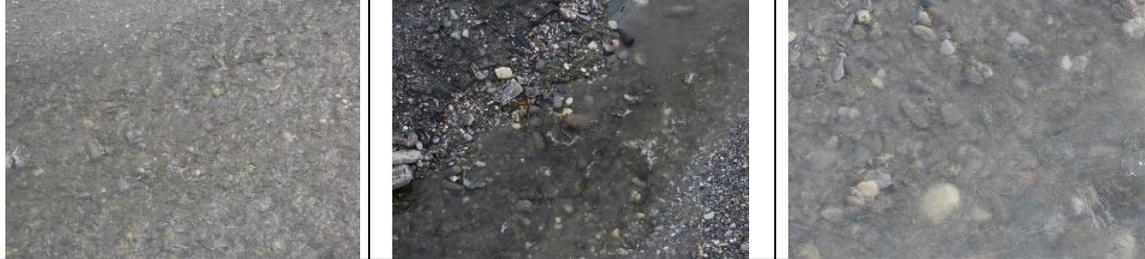
<p>底質類型</p>

<p>說明：河灘地底質多泥沙、礫石及卵石，施工期間未對該處進行開挖及破壞，其狀態相較於施工前並無太大差異。</p>			
<p>工區旁聯絡道路</p>

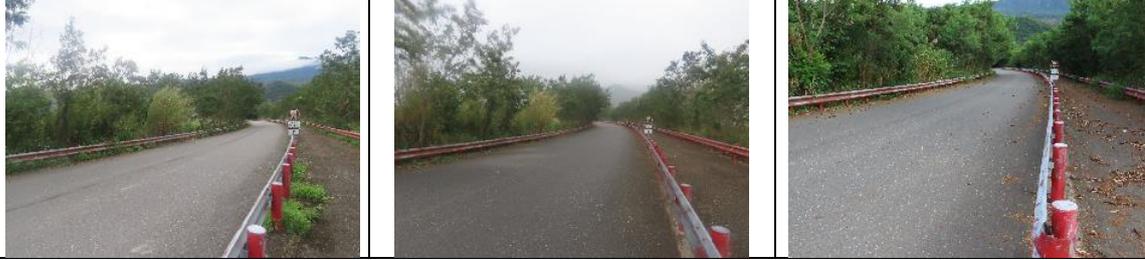
<p>說明：施工期間工區旁道路未有土方遺落或資材廢料掉落現象，施工後僅腳踏車道有枯葉散落，周圍環境維持狀況良好。</p>			
<p>聯絡道路旁植被</p>

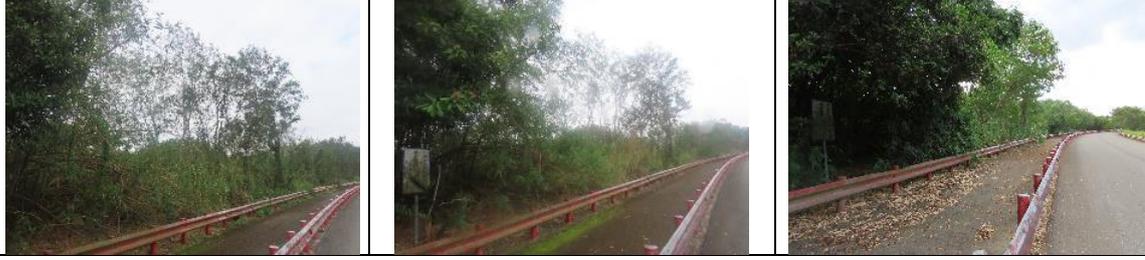
<p>說明：聯絡道路旁植被生長狀況良好，葉面未有遭揚塵覆蓋之狀況，因季節環境影響，枝葉生長較施工前旺盛。</p>

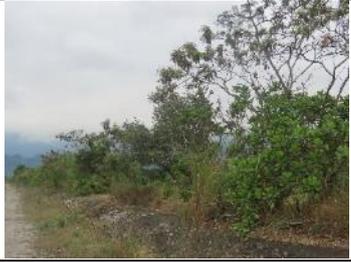
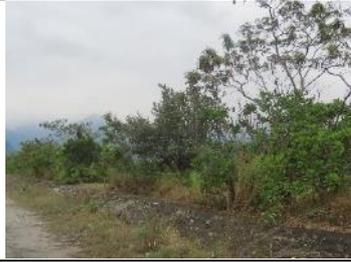
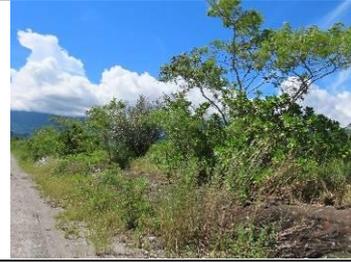
保全林分	保全林分	保全林分
執行狀況	保全林分枝葉茂盛，樹體未有機械或人為損傷現象，維護狀況良好，維持正常生理現象，生長情形佳。		
2. 【補償】護坦工完成後，於覆土面噴灑非入侵性草種，促進當地植生復育速度，並增加當地植物可遷入生長之空間。			
施工階段	【施工中】 110 年 4 月 16 日	【施工後】 110 年 9 月 11 日	
影像記錄

1. 【迴避】工區周圍堤頂之次生林生長良好，為當地野生動物棲息處所，雖有人為干擾跡象，但仍具有生態價值，故予以保留，禁止施工人員及機械進入破壞。			
施工階段	【施工前】 110 年 3 月 10 日	【施工中】 110 年 4 月 16 日	【施工後】 110 年 9 月 11 日
影像記錄

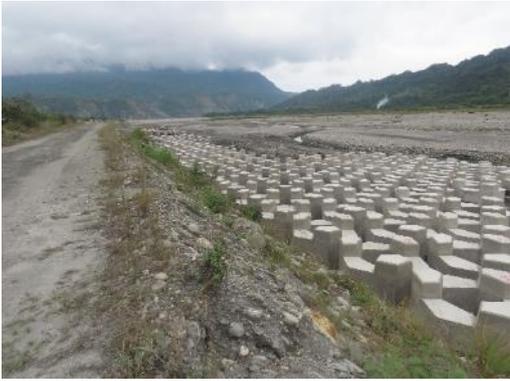
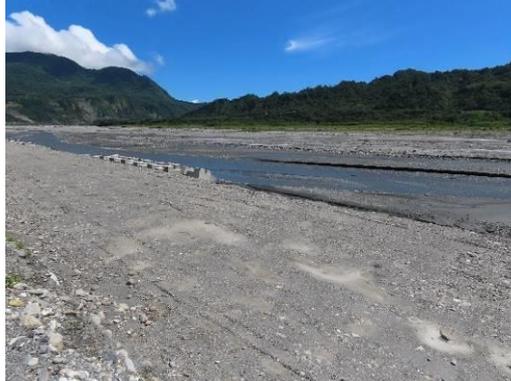
僅放置鼎塊，尚未覆土		鼎塊已覆土完成
執行狀況	完工階段現勘檢視該工項，已完成覆土和灑播草種，但受限於現地環境條件，未有植被生長，覆土處多呈裸露狀態。		
3. 【減輕】施工機械及車輛經過行水區時，需設置涵管保持水流暢通，以維持上下游水域生物之交流。			
施工階段	【施工前】 110 年 3 月 10 日	【施工中】 110 年 4 月 16 日	【施工後】 110 年 9 月 11 日
