紅石溪匯流口至山電橋段環境改善工程

生態檢核計畫

第三年度成果報告書

主辦機關：經濟部水利署第八河川局

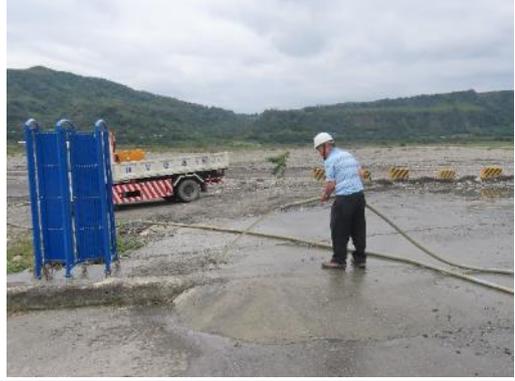
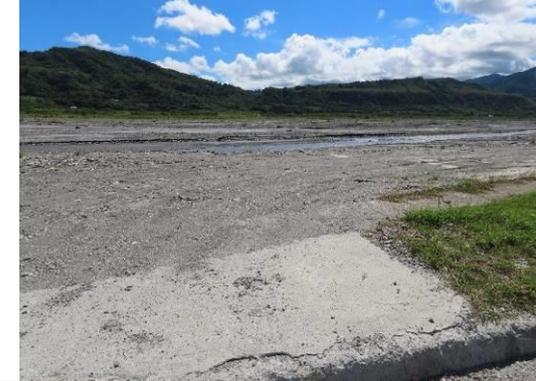
工區定時人工或利用車輛灑水		灑水相關設施均已撤離

河道內多礫石及卵石	河道內礫石及卵石保留 狀況良好	河道內礫石及卵石保留狀 況良好
執行 狀況	完工後河道內礫石及卵石維持狀態良好，並未記錄有工程機械破壞底質之狀況，與施工前相較並無太大差異。		
5.【減輕】施工車輛及機械通行易造成揚塵，其覆蓋周圍林木葉片表面，影響林木光合作用及呼吸作用進行，導致植物生長不佳，故除定時於工區內進行灑水作業外，並視工程項目及天候狀況增加灑水次數，且一併洗滌周圍林木，避免揚塵覆蓋葉片。			
施工 階段	【施工中】 110年4月16日		【施工後】 110年9月11日
影像 記錄

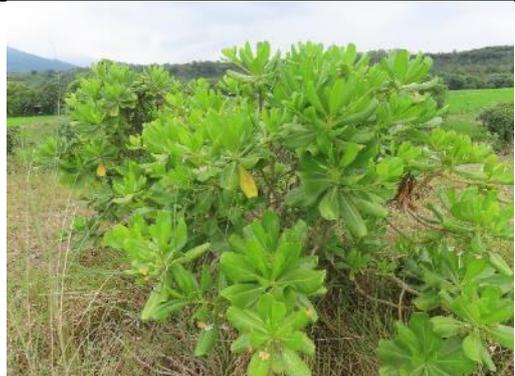
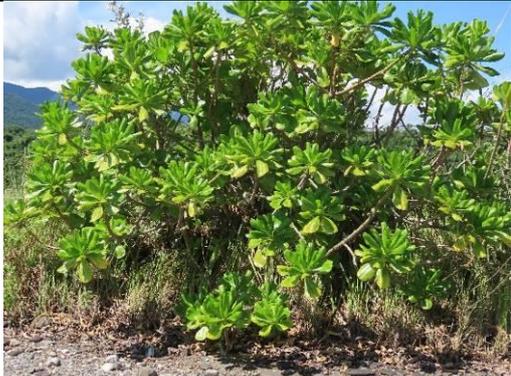
工區周圍植被未有揚塵覆蓋現象	
執行狀況	施工期間施工單位確實使用灑水車及人工定時灑水，且視現地天候情況及工項增減灑水頻率。	
6. 【減輕】運送土石方時，其運送車輛機具採用具備密閉車斗之運送機具或使用防塵布及其他不透氣覆蓋物緊密覆蓋等防制設施，防止載運物料因風吹揚塵增加危害或掉落地面汙染環境。		
施工階段	【施工中】 110 年 4 月 16 日	【施工後】 110 年 9 月 11 日
影像記錄

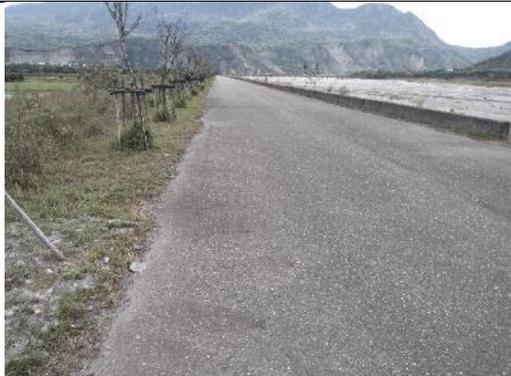
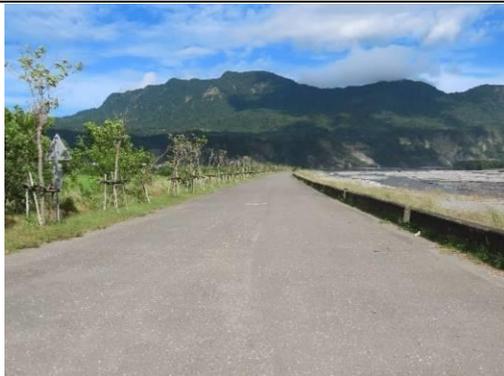
工區周圍道路未有土方或工程廢棄物遺落之現象	施工後周圍道路無土方或工程廢棄物遺落或殘留。
執行狀況	工程期間運送土方或資材均確實覆蓋防塵網，且周圍道路並無土方或工程廢棄物遺落之狀況，周圍環境維護狀況良好。	
7. 【迴避】妥善安排工程施作時間，避免晨昏時段野生動物活動旺盛期間施工，於早上 8 時後及下午 5 時前施工為宜。		
施工階段	【施工中】 110 年 4 月 16 日	【施工後】 110 年 9 月 11 日
影像記錄

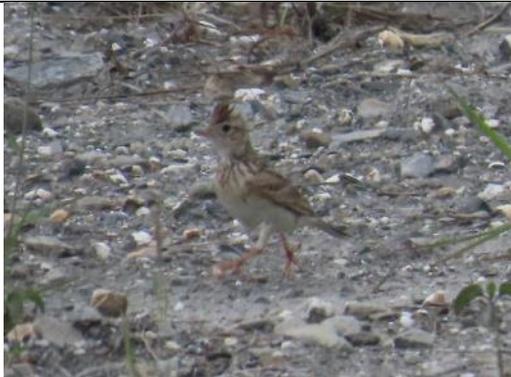
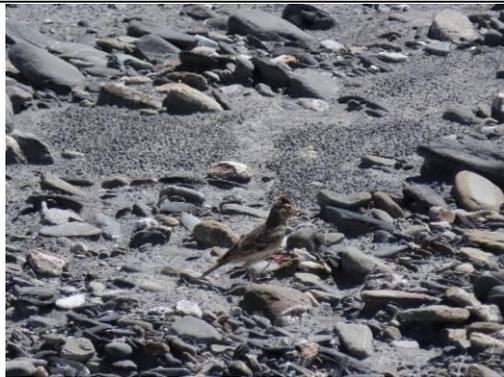
小雲雀	小雲雀

執行狀況	本案工程施作時間均於早上 8 點至下午 5 點間進行作業，未進行夜間施工，施工中工區內可見有臺灣畫眉及小雲雀活動，施工後依然可見小雲雀於工區內溪床活動，顯示施工行為並未嚴重干擾當地野生動物活動。	
8.【減輕】避免高噪音機具同時施作，並於工區出入口處設置柵欄，降低施工噪音及震動對野生動物之影響，且避免野生動物誤入工區。		
施工階段	【施工中】 110 年 4 月 16 日	【施工後】 110 年 9 月 11 日
影像記錄

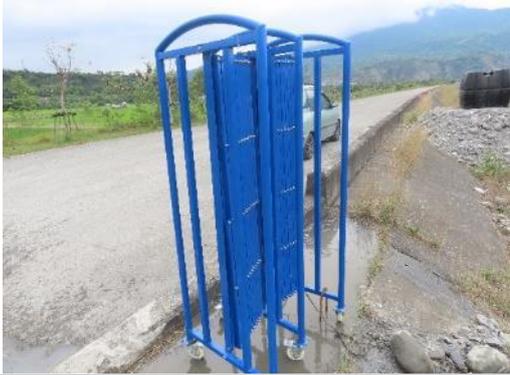
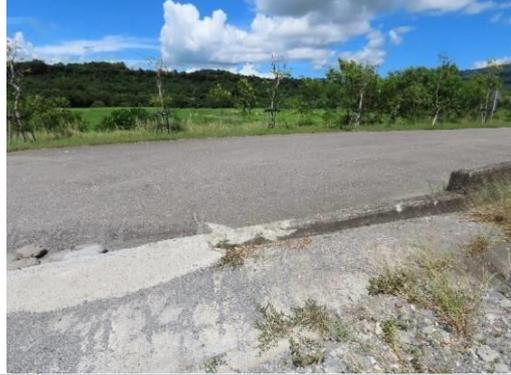
出入口設置柵欄	出入口柵欄已撤除
影像記錄

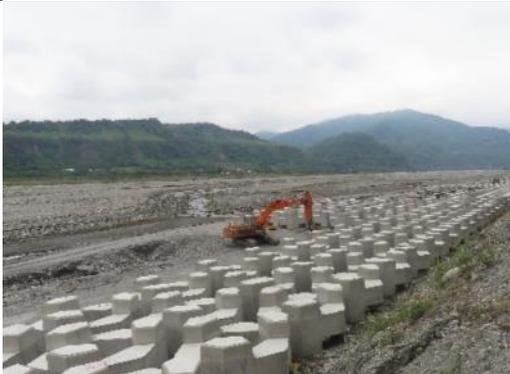
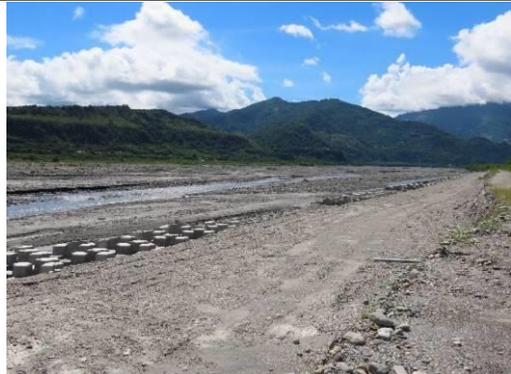
減少同時施作之工程機具	溪床機具皆撤離工區
執行狀況	施工期間工區出入口處已確實設置柵欄，避免野生動物誤闖工區，且已避免多具施工機械同時施作，降低施工噪音及震動對野生動物之影響，並於施工後全數撤除。	
9.【減輕】施工期間若發現野生動物，禁止對其有濫捕及濫殺行為，並以柔性方式將之驅離，且禁止捕撈水域生物，避免因人為因素減少野生動物族群數量。		
施工階段	【施工中】 110 年 4 月 16 日	【施工後】 110 年 9 月 11 日
影像記錄	無影像記錄	無影像記錄
執行狀況	工區內並無記錄野生動物屍體或施工人員濫捕野生動物之狀況。	
10.【減輕】施工期間施工便道使用堤頂道路、裸露地及左岸河灘地，且避免於河灘地內闢設過大施工便道，或移除陸域既有植被。		
施工階段	【施工中】 110 年 4 月 16 日	【施工後】 110 年 9 月 11 日

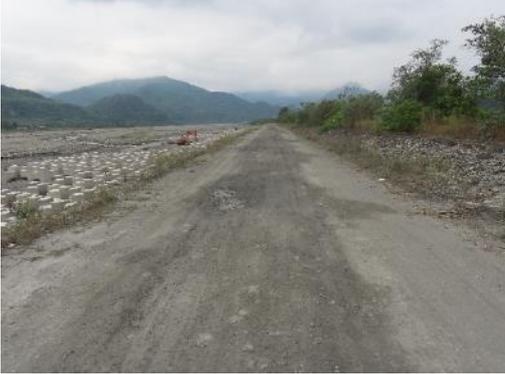
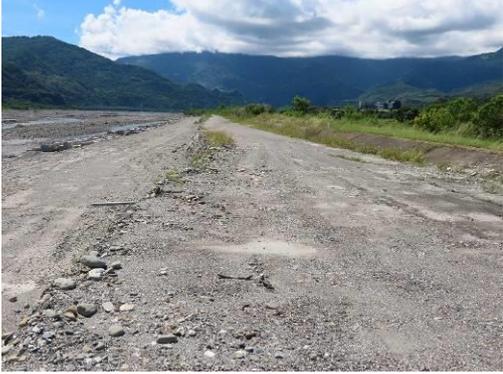
使用既有道路	使用既有便道
執行 狀況	施工期間確實使用既有道路及裸露河灘地做為施工便道，施工後便道兩側有少量草生植物生長。

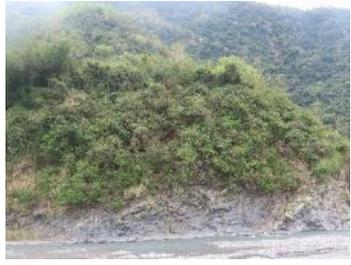
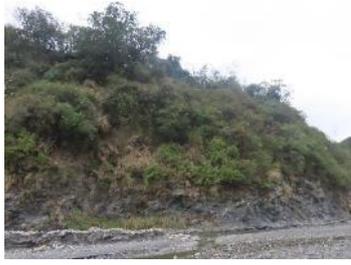
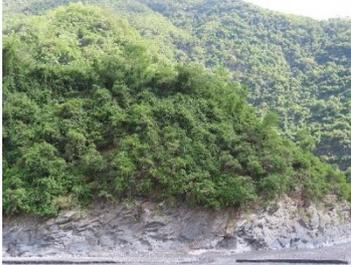
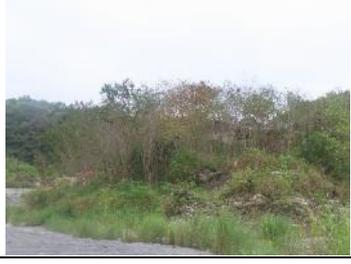
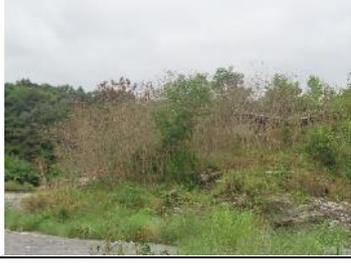
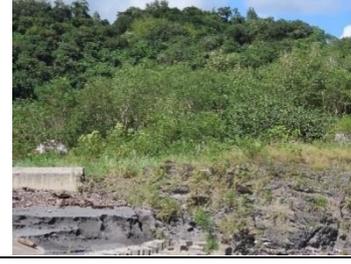
南側天然林	南側天然林	南側天然林
影像記錄

東北側次生林	東北側次生林	東北側次生林
執行狀況	保全林分枝葉茂盛，樹體未有機械或人為損傷現象，維護狀況良好，生長情形佳，相較於施工前並無太大差異。		
2. 【減輕】進行河道整理工程時，維持水流暢通，避免造成水流斷流，影響上下游水域生物之交流，並於枯水期保持穩定低水流路，以提供水域生物生存空間。			
施工階段	【施工前】 110 年 3 月 10 日	【施工中】 110 年 4 月 16 日	【施工後】 110 年 9 月 11 日
影像記錄

1. 【迴避】工區東北側次生林及南側天然林生長狀況良好，為當地野生動物棲息場所，故予以保留，禁止施工人員及機械進入破壞。			
施工階段	【施工前】 110 年 3 月 10 日	【施工中】 110 年 4 月 16 日	【施工後】 110 年 9 月 11 日
影像記錄

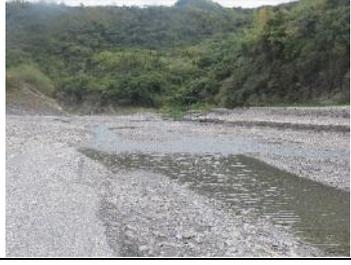
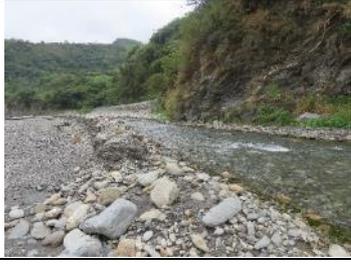
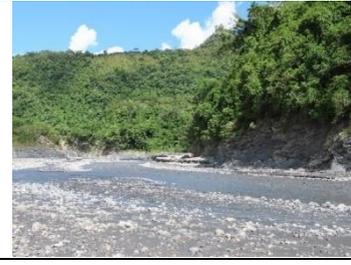
水流為常流水狀態	整理河道時，將水流引至右岸	已恢復自然溪流
執行狀況	施工期間進行河道整理工項時，將水流引至右岸，施工後水流已恢復自然型態，施工期間皆維持常流水狀態。		
3. 【減輕】工區內北絲鬮溪溪段內多礫石及卵石，為水域生物躲藏及活動場所，故原地保留原有溪床底質型態，避免將之移除或遺留大量土砂於河道內。			
施工階段	【施工前】 110 年 3 月 10 日	【施工中】 110 年 4 月 16 日	【施工後】 110 年 9 月 11 日

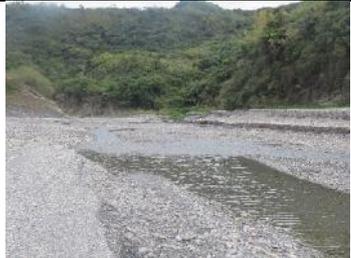
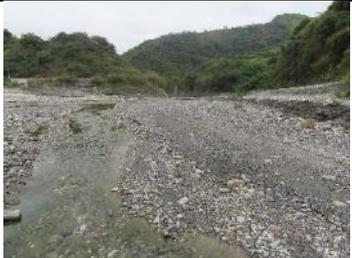
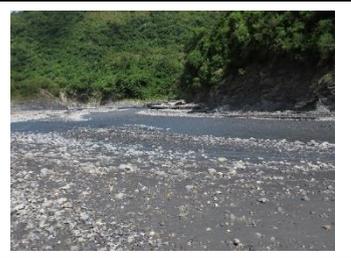
河道內多礫石及卵石	河道內礫石及卵石保留狀況良好	河道內礫石及卵石保留狀況良好
	執行狀況 河道內礫石及卵石維持狀態良好，並未記錄有工程機械破壞底質之狀況，與施工前相較並無太大差異。		
4. 【減輕】施工車輛及機械通行易造成揚塵，其覆蓋周圍林木葉片表面，影響林木光合作用及呼吸作用進行，導致植物生長不佳，故除定時於工區內進行灑水作業外，並視工程項目及天候狀況增加灑水次數，且一併洗滌周圍林木，避免揚塵覆蓋葉片。			
施工 階段	【施工中】 110 年 4 月 16 日		【施工後】 110 年 9 月 11 日
影像 記錄

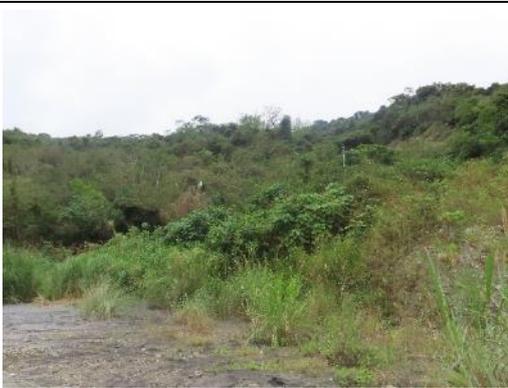
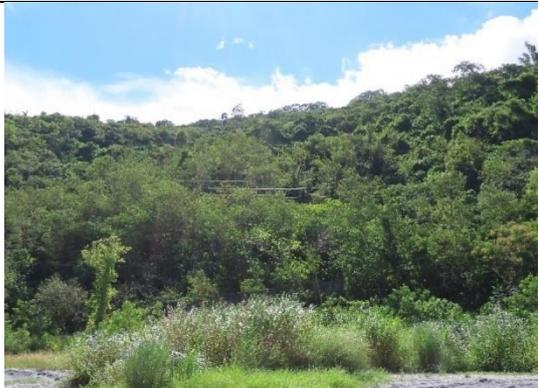
周圍植被無揚塵覆蓋現象		周圍植被無揚塵覆蓋現象
執行 狀況	施工期間施工單位確實使用灑水車定時灑水，且視現地天候情況及工項增減灑水頻率，施工後周圍植被並無記錄有揚塵覆蓋情形。		
5. 【減輕】運送土石方時，其運送車輛機具採用具備密閉車斗之運送機具或使用防塵布及其他不透氣覆蓋物緊密覆蓋等防制設施，防止載運物料因風吹揚塵增加危害或掉落地面汙染環境。			
施工 階段	【施工中】 110 年 4 月 16 日		【施工後】 110 年 9 月 11 日
影像 記錄

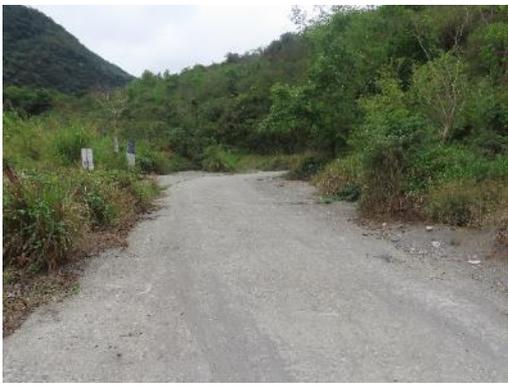
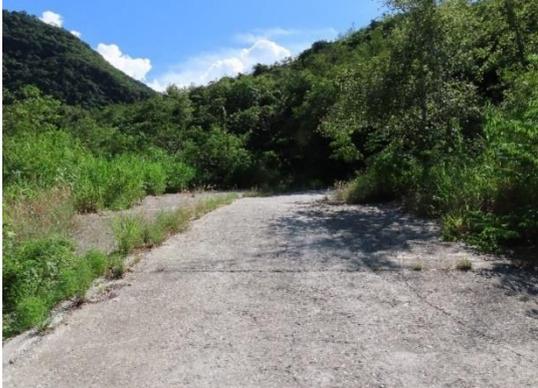
工區周圍道路未有土方或工程廢棄物遺落之現象		工區周圍道路未有土方或工程廢棄物遺落

執行狀況	工程期間運送土方或資材均確實覆蓋防塵網，且周圍道路並無土方或工程廢棄物遺落之狀況，周圍環境維護狀況良好。	
6.【迴避】妥善安排工程施作時間，避免晨昏時段野生動物活動旺盛期間施工，於早上 8 時後及下午 5 時前施工為宜。		
施工階段	【施工中】 110 年 4 月 16 日	【施工後】 110 年 9 月 11 日
影像記錄

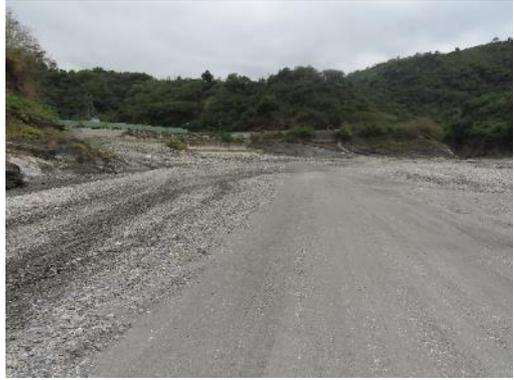
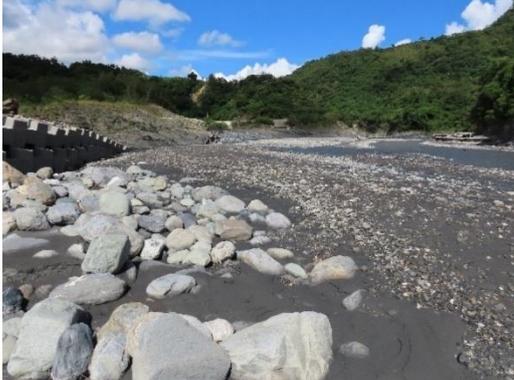
施工便道使用左岸裸露河灘地	溪床施工便道已恢復自然溪床
執行狀況	施工期間確實使用既有道路及裸露河灘地做為施工便道，施工後便道已撤除並回復溪流自然型態。	
10.【減輕】施工期間產生之工程及一般廢棄物應集中、加蓋處理，並帶離現場，避免野生動物誤傷或誤食，並於完工驗收時須統一檢診周遭垃圾及工程廢棄物等是否已清除乾淨，嚴禁就地焚燒或掩埋。		
施工階段	【施工中】 110年4月16日	【施工後】 110年9月11日
影像記錄

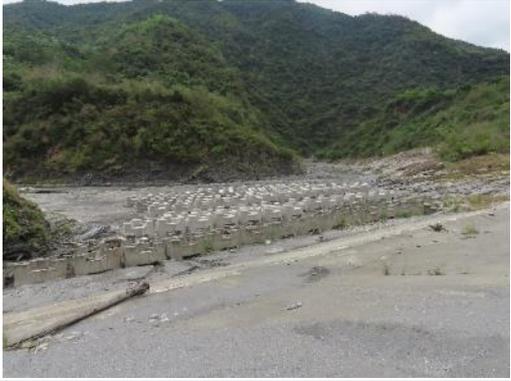
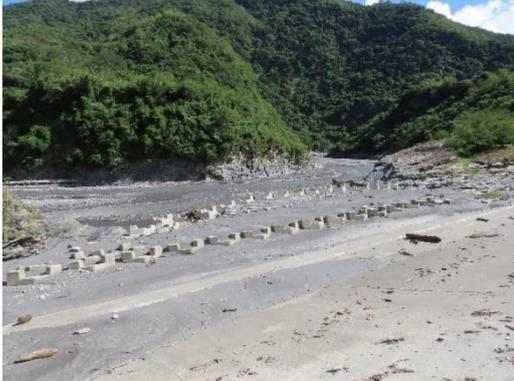
工區內無人為或工程廢棄物	工區內無人為或工程廢棄物
執行狀況	執行施工階段檢核時，檢視工區內及周遭環境，並未記錄有人為或工程廢棄物隨意丟棄之狀況，且工區內設有垃圾集中處，整體工區環境維護良好。	
11.【減輕】為避免工程車輛挾帶之砂土，影響周圍環境或造成路面髒汙，故於工區出入口設置洗車臺，施工期間均確實灑洗施工車輛，避免汙染工區外環境。		
施工階段	【施工中】 110年4月16日	【施工後】 110年9月11日

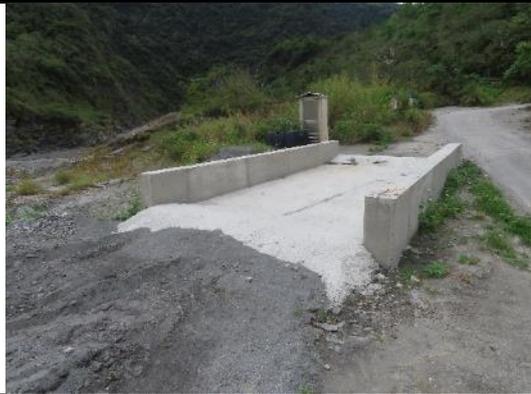
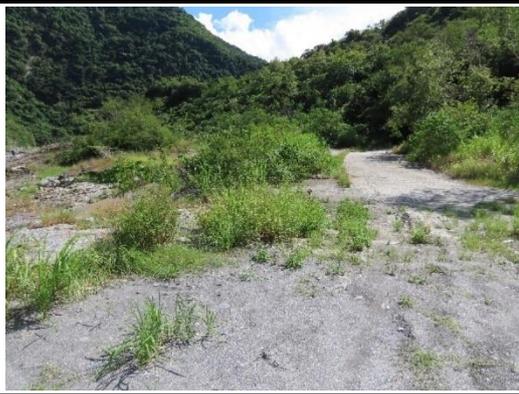
工區出入口設置洗車臺	溪車台已撤除
執行 狀況	施工期間於車輛出入口設置洗車臺，確實對行經之車輛進行人工灑洗，避免污染工區外環境，施工後相關設施已撤除。

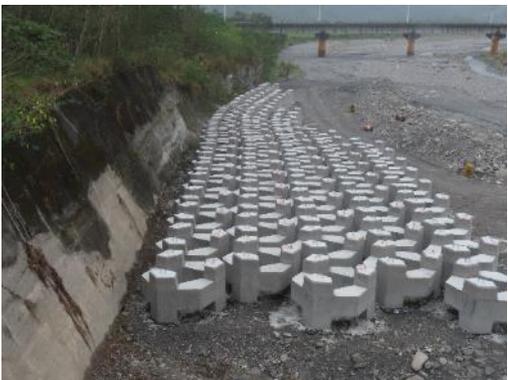
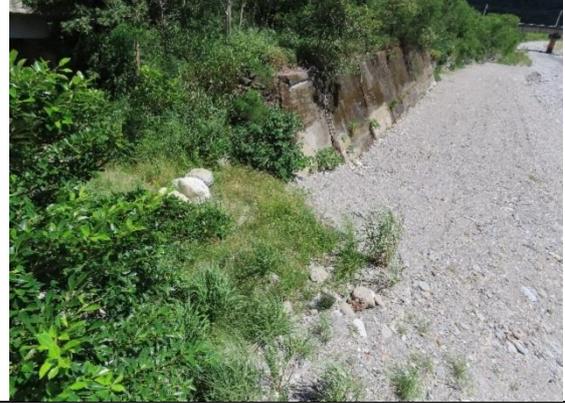
僅放置鼎塊，尚未覆土	已完成覆土

執行狀況	<p>施工中進場檢視該工項，僅放置鼎塊，已覆土和灑播草種，但尚未有植被生長。</p>		
<p>4.【減輕】施工機械及車輛經過行水區時，需設置涵管保持水流暢通，以維持上下游水域生物之交流。</p>			
施工階段	<p>【施工前】 110年3月10日</p>	<p>【施工中】 110年4月16日</p>	<p>【施工後】 110年9月11日</p>
影像記錄

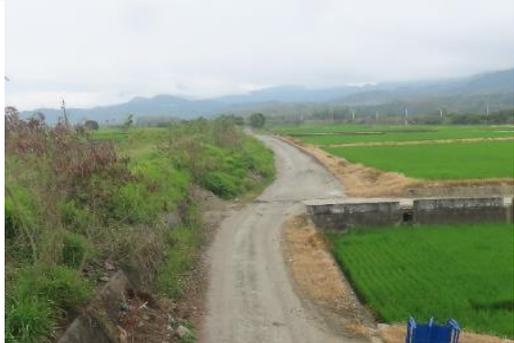
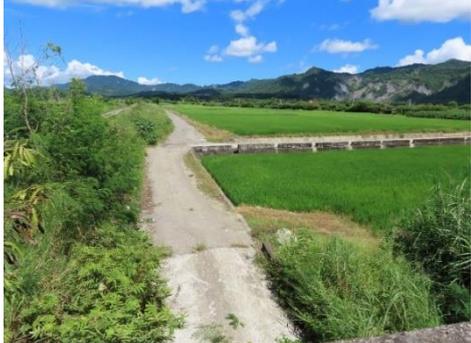
工區周圍道路未有土方或工程廢棄物遺落之現象	工區周圍道路未有土方或工程廢棄物遺落及殘留
執行 狀況	工程期間運送土方或資材均確實覆蓋防塵網，施工後周圍道路並無土方或工程廢棄物遺落之狀況，周圍環境維護狀況良好。	
8.【迴避】妥善安排工程施作時間，避免晨昏時段野生動物活動旺盛期間施工，於早上 8 時後及下午 5 時前施工為宜。		
施工 階段	【施工中】 110 年 4 月 16 日	【施工後】 110 年 9 月 11 日
影像 記錄

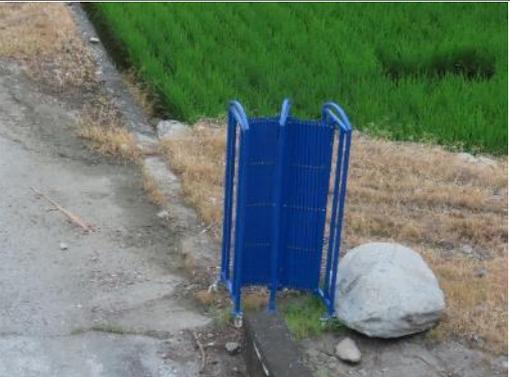
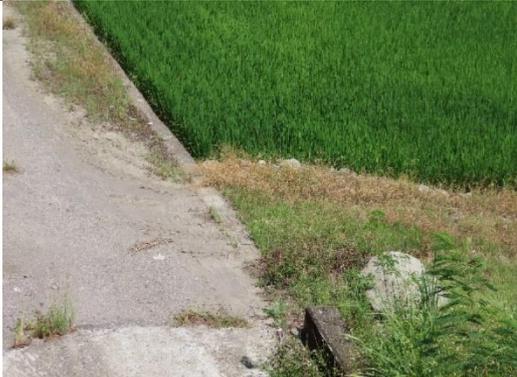
出入口設置柵欄	出入口柵欄已撤除
執行狀況	工區出入口處已確實設置柵欄，並於施工後撤除，避免野生動物誤闖工區，且已避免多具施工機械同時施作，降低施工噪音及震動對野生動物之影響。	
10.【減輕】工區周圍野生動物資源豐富，施工期間若發現野生動物，禁止對其有濫捕及濫殺行為，並以柔性方式將之驅離，且禁止捕撈水域生物，避免因人為因素減少野生動物族群數量。		
施工階段	【施工中】 110 年 4 月 16 日	【施工後】 110 年 9 月 11 日
影像記錄	無影像記錄	無影像記錄
執行狀況	工區內並無記錄野生動物屍體或施工人員濫捕野生動物之狀況。	
11.【減輕】施工期間施工便道使用既有道路及左岸河灘地，另闢設施工便道路線經過次生林時，選擇已受人為干擾之草生地，禁止伐除林木，且鋪設鐵板避免工程車輛直接輾壓林地，並於便道兩側設置警示帶，禁止施工人員或車輛進入次生林內。		
施工階段	【施工中】 110 年 4 月 16 日	【施工後】 110 年 9 月 11 日

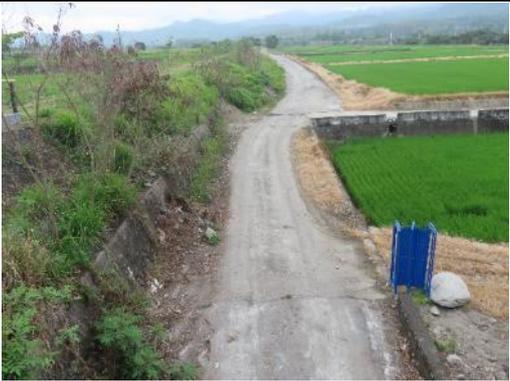
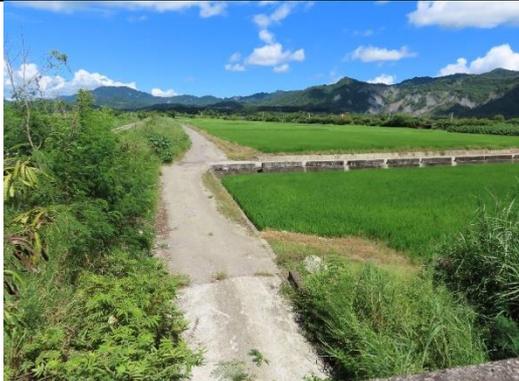
使用既有道路	既有道路

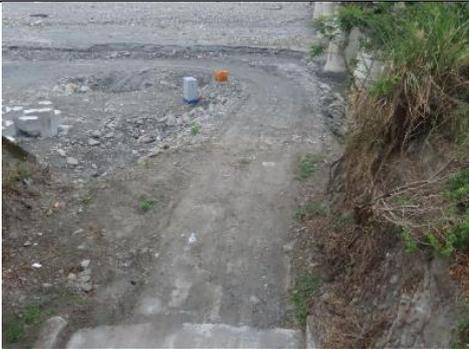
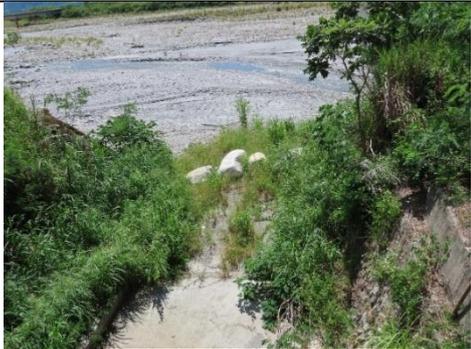
使用左岸河灘地	左岸河灘地已復原
執行 狀況	施工期間確實使用既有道路及裸露河灘地做為施工便道，灘地部分施工後已復原。	
12.【減輕】施工期間產生之工程及一般廢棄物應集中、加蓋處理，並帶離現場，避免野生動物誤傷或誤食，並於完工驗收時須統一檢診周遭垃圾及工程廢棄物等是否已清除乾淨，嚴禁就地焚燒或掩埋。		
施工 階段	【施工中】 110 年 4 月 16 日	【施工後】 110 年 9 月 11 日
影像 記錄

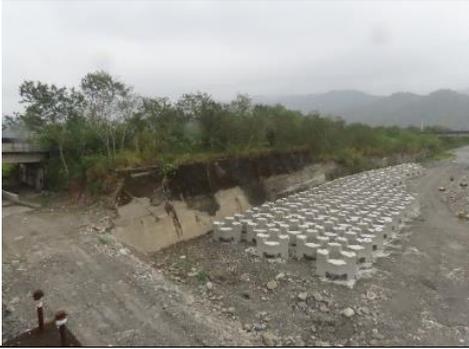
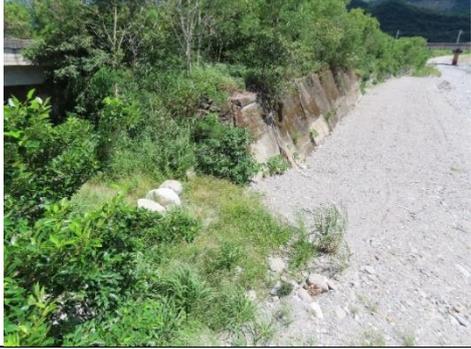
工區內無人為或工程廢棄物	工區內無人為或工程廢棄物
執行 狀況	執行施工階段檢核時，檢視工區內及周遭環境，並未記錄有人為或工程廢棄物隨意丟棄之狀況，且工區內設有垃圾集中處，整體工區環境維護良好。	
13.【減輕】為避免工程車輛挾帶之砂土，影響周圍環境或造成路面髒汙，故於工區出入口設置洗車臺，施工期間均確實灑洗施工車輛，避免汙染工區外環境。		
施工 階段	【施工中】 110 年 4 月 16 日	【施工後】 110 年 9 月 11 日

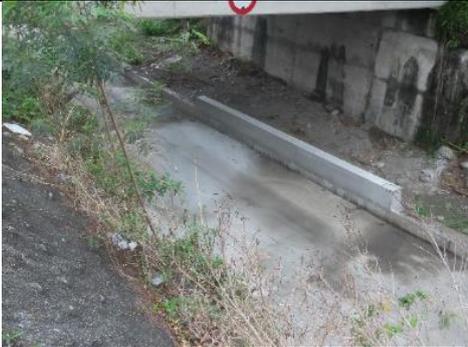
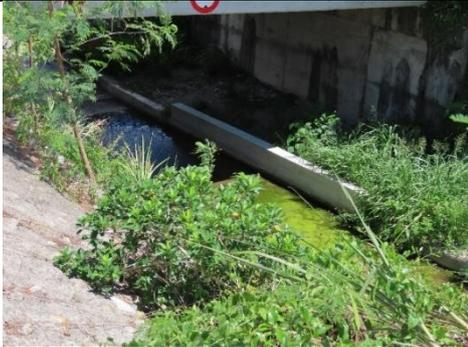
圖 4-2-11 鹿野溪和平堤防基礎保護工加強工程友善措施執行狀況(鹿寮工區)

工區出入口設置洗車臺	洗車臺已廢棄並積水
執行 狀況	施工期間於車輛出入口設置洗車臺，確實對行經之車輛進行灑洗，避免汙染工區外環境，施工後已撤除相關設施。

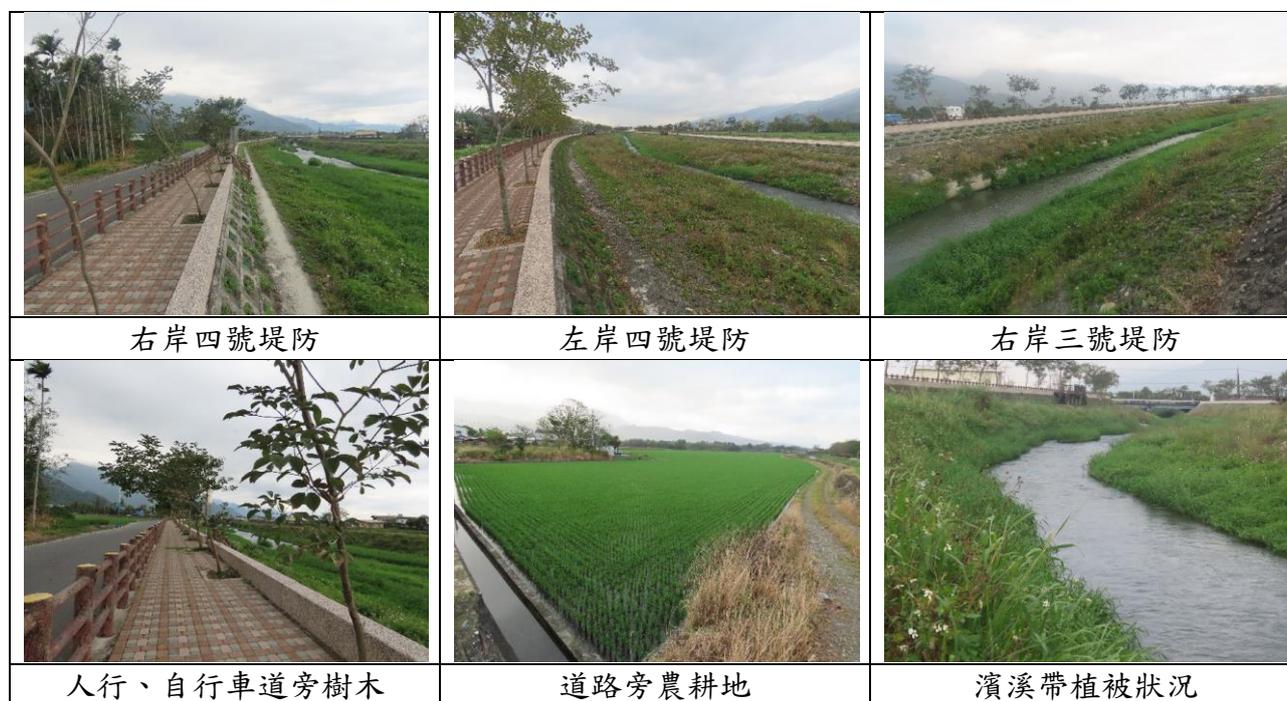
圖 4-3-1 紅石溪堤防(左岸四號及右岸三、四號)環境改善工程現地環境

類別		評分 (0-10 分)
		維護管理
水的特性	(A) 水域型態多樣性	10
	(B) 水域廊道連續性	6
	(C) 水質	10
水陸域過渡帶及底質特性	(D) 水陸域過渡帶	6
	(E) 溪濱廊道連續性	1
	(F) 底質多樣性	10
生態特性	(G) 水生動物豐多度 (原生 or 外來)	1
	(H) 水域生產者	3
總和 (總分 80 分)		<u>47(基準分數)</u>

生態課題	改善建議
新設護岸為緩坡型式，且坡面以格框加土包袋營造粗糙表面，現已有植物生長，當地野生動物可經該坡面至水域棲地利用資源，惟兩側護岸均銜接道路，倘若動物經過該路段，易提高動物路殺機率，進而導致減少當地野生動物族群數量。	為避免新設護岸及道路造成水陸域棲地間之橫向阻隔，可於護岸預鑄植生塊處增設穿越護岸及道路之涵洞，增加溪流與陸域環境間之連結性，且降低路殺之機率。
治理區濱溪帶已有入侵種植物遷入生長，如大花咸豐草、美洲含羞草及紫花藿香薊等，而水域棲地亦有大萍及粉綠狐尾藻等入侵性植物，其易影響原生植物生長及生存空間，且將逐漸取代當地優勢種植物，進而改變植群結構，造成當地物種歧異度降低。	治理區內入侵種植物為區塊狀生長，為避免其完全佔據原生種棲地空間，應定期刈除入侵種植物，並可配合當地社區民眾辦理生態教育活動，使其認識入侵種並隨手拔除，營造共同維護棲地環境之意識，既可維護棲地品質亦可培養民眾對該溪段之歸屬感。
堤岸兩側人為栽植樹木，部分植栽生長狀況欠佳且有傾斜生長之狀況，其栽植位置鄰近人行道，倘若無妥善維護林木生長，致使林木枯萎傾倒，易造成危害，且減少當地鳥類及爬蟲類可棲息之空間。	新植栽之樹木應定期執行撫育作業，針對植穴除草、澆水及施肥，對於傾斜生長之樹木應增加固定支架，避免傾倒壓傷用路人，另可增加植穴之寬度及深度，增加根系可擴張空間，並配合撫育作業，即可改善樹木生長不佳之狀況。
