「石牛溪將軍東明堤段改善工程併辦土石 標售」施工階段生態檢核工作報告(1/3)

中華民國 111 年 2 月

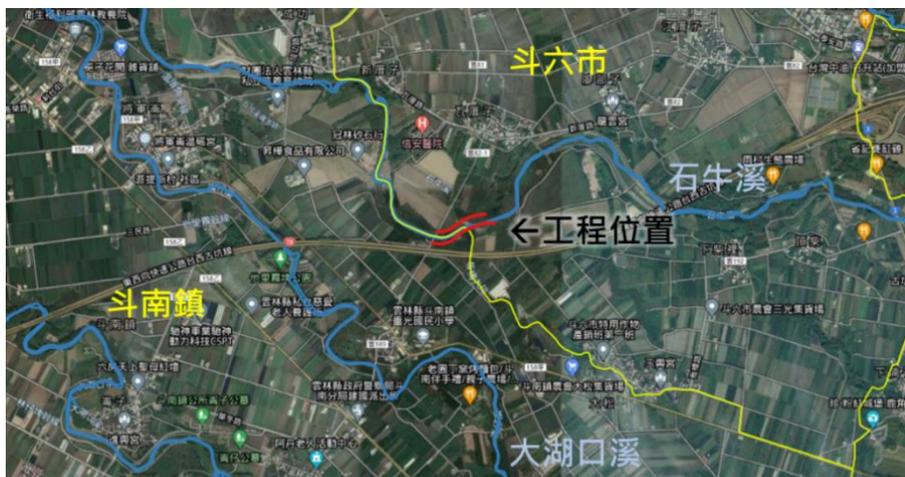
圖 1-1 工區位置圖

「石牛溪將軍東明堤段改善工程併辦土石標售」位於雲林縣斗六市及斗南鎮交界處（圖1-1），為第五河川局石牛溪治理計畫實施項目之一，目的為確保石牛溪洪水不溢堤，減少洪災發生，確保人民生命財產安全。工程內容包括新建坡面工堤防及水防道路700m、堤後排水流入工1處、道路測溝流入工1處，相關生態廊道及河道整理等。施工階段生態檢核，專業人員於9月25日進行現勘，10月4日與工地現場施工人員討論，擬訂生態保育措施計畫。

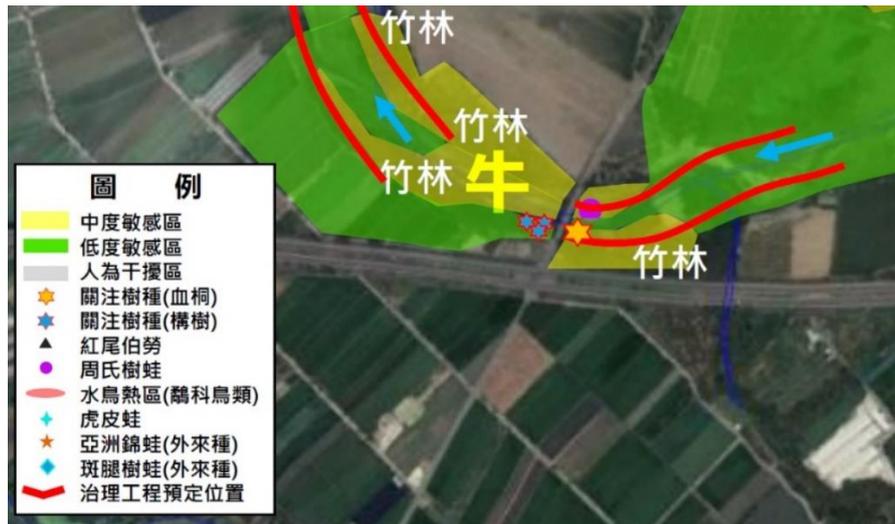
圖 1-2 主辦單位提供之生態關注區域圖\

本區根據前期報告資訊-第五河川局110年「石牛溪將軍東明堤段改善工程施工前可行性評估」報告中指出本案周邊關注物種有：諸羅樹蛙、松雀鷹、黑翅鳶、鳳頭蒼鷹、紅尾伯勞、草花蛇、食蛇龜等。重要棲地為竹林、次生林及水域環境。主辦單位提供之生態關注區域圖中，亦有標示工程區域內之大樹血桐及構樹，亦為本案關注保護對象。

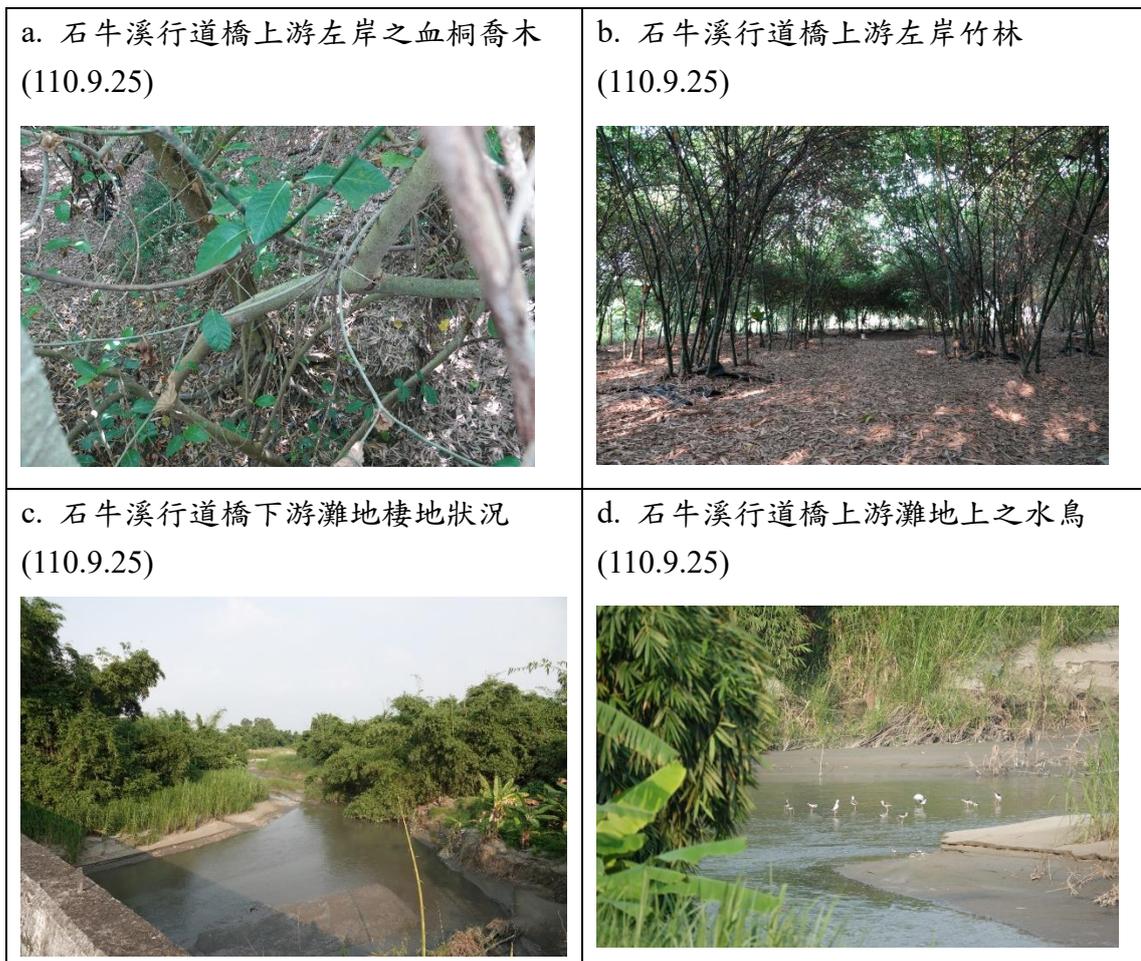
圖 1-2 施工前現勘環境照片

- (1) 本案有保育類諸羅樹蛙記錄，現場既有竹林鬱閉且具有豐富落葉層，確認為諸羅樹蛙偏好之棲地類型。施工階段將盡量縮小對既有竹林與次生林之影響，減少對諸羅樹蛙繁殖場域的影響。
- (2) 行道橋兩側有數顆血桐與構樹大型喬木，有可供昆蟲、鳥類利用之生態價值，工程影響無法迴避，建議以移植為優先策略，如無法順利移植，則建議將斷枝留置原地，或採補植其他原生樹種之補償策略。
- (3) 本案之堤岸工程無法迴避既有濱溪林帶，因此採取補償措施：於堤兩側坡面補植原生種樹木如苦楝、九芎與山芙蓉，覆土若需種植植物則以原生種薜荔優先於外來種之彭琪菊。

- (4) 現勘時發現石牛溪行道橋上游水域灘地有許多水鳥活動，推估石牛溪之底棲水域生物與河濱之草本生物均豐富，本案將於堤防基部以五噸混凝土塊保護堤防，再將工程之原土回填於混凝土上，將有助於減輕工程影響，於工程後回覆水域棲地功能及水鳥棲息環境。
- (5) 構造物部分可能造成小型動物如地棲性的臺灣竹雞與棕三趾鶉等鳥類之通行阻礙，本工程原則將施設兩處生態廊道，以減輕動物受困於構造物之風險，將會與現場工程司討論施設位置。

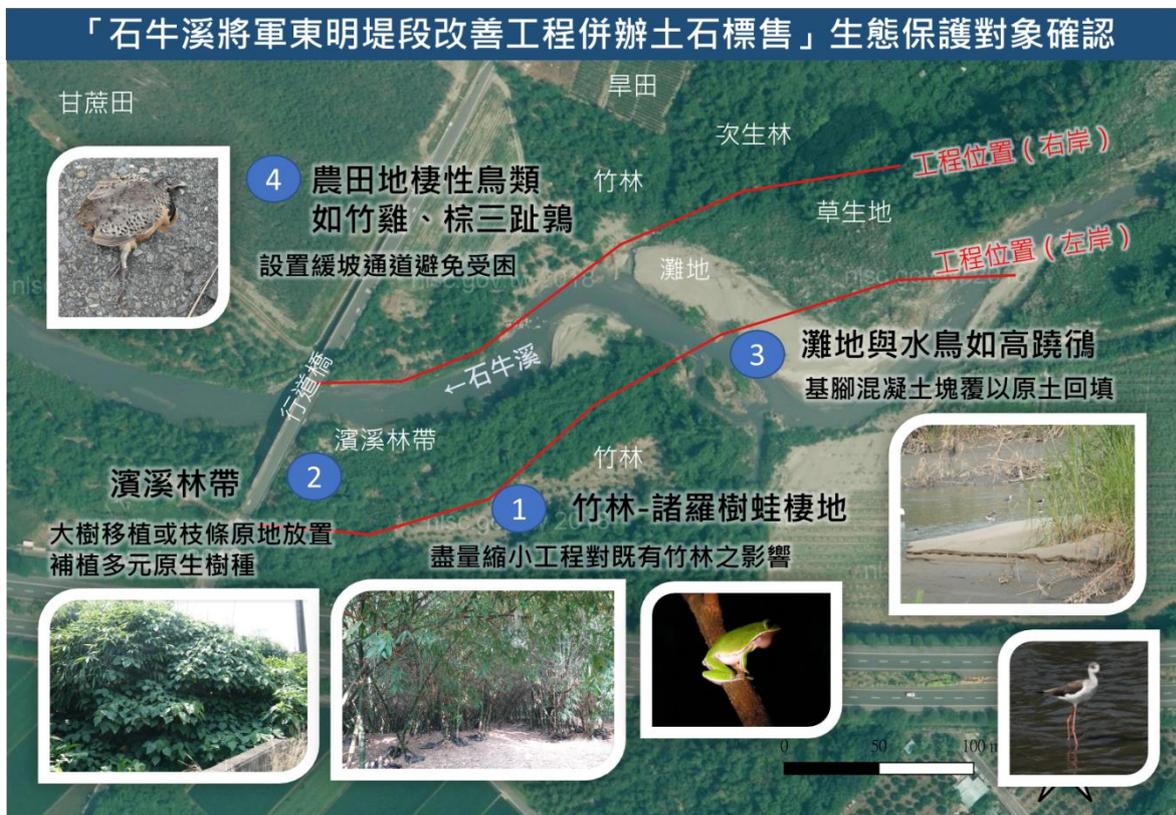
- (1) **施工階段自主檢查：**為落實設計階段擬定之各項生態保育措施（圖 1-5），施工期間定期填寫自主檢查表（如下頁）。依編號檢查生態保全對象及生態友善措施勾選紀錄，並附上能呈現執行成果之資料或照片。檢查生態保全對象時，同時注意所有圍籬、標示或掛牌完好無缺，可清楚辨認。如發現損傷、斷裂、搬移或死亡等異常狀況，於第一時間通報生態團隊。工程設計或施工有任何變更可能影響或損及生態保全對象或友善措施，通報主辦單位溝通協調。
- (2) **環境生態異常狀況處理：**工區範圍內，如生態保育措施自主檢查時、施工人員自行發現或經由民眾提出生態環境產生異常狀況，如生物集體暴斃、水質渾濁、生態保育措施未確實執行等。須填寫環境生態異常狀況處理表（如下頁），提報工程主辦機關，並通知生態團隊協助處理。本案施工過程若發現現場生態環境受工程作業影響而產生傷害時，應立即停止施工作業，並報請相關權責單位研議對策，並進行複查，直至異常狀況處理完成始可結束查核。

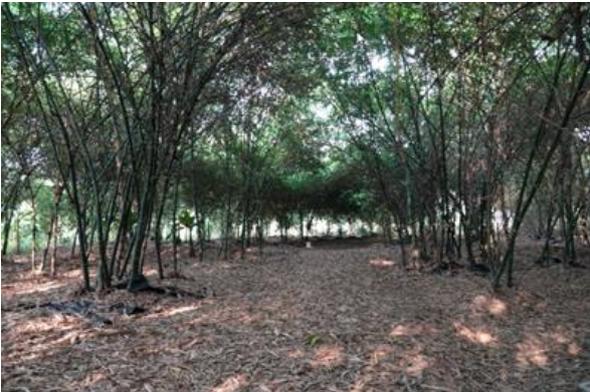
1. [縮小] 堤後之竹林與次生林在不影響施作前提下，以盡量保留為原則。

[施工階段] (每月拍攝)
日期:110.09.25 說明:施工前堤後竹林環境	日期: 說明:
2. 大型喬木(如血桐與構樹)無法迴避時，優先考慮移植或將斷枝留於原地，若無法則補植其他原生樹種。

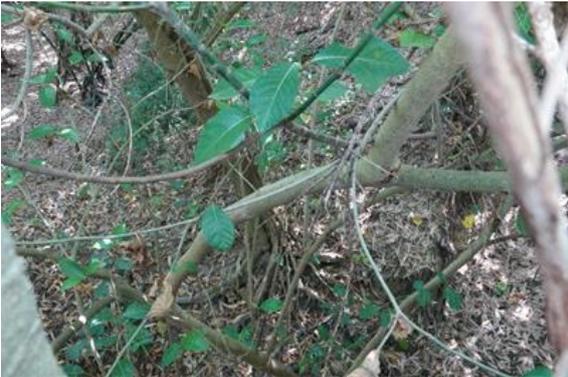
[施工階段] (每月拍攝)
日期:110.09.4 說明:濱溪林帶大型喬木

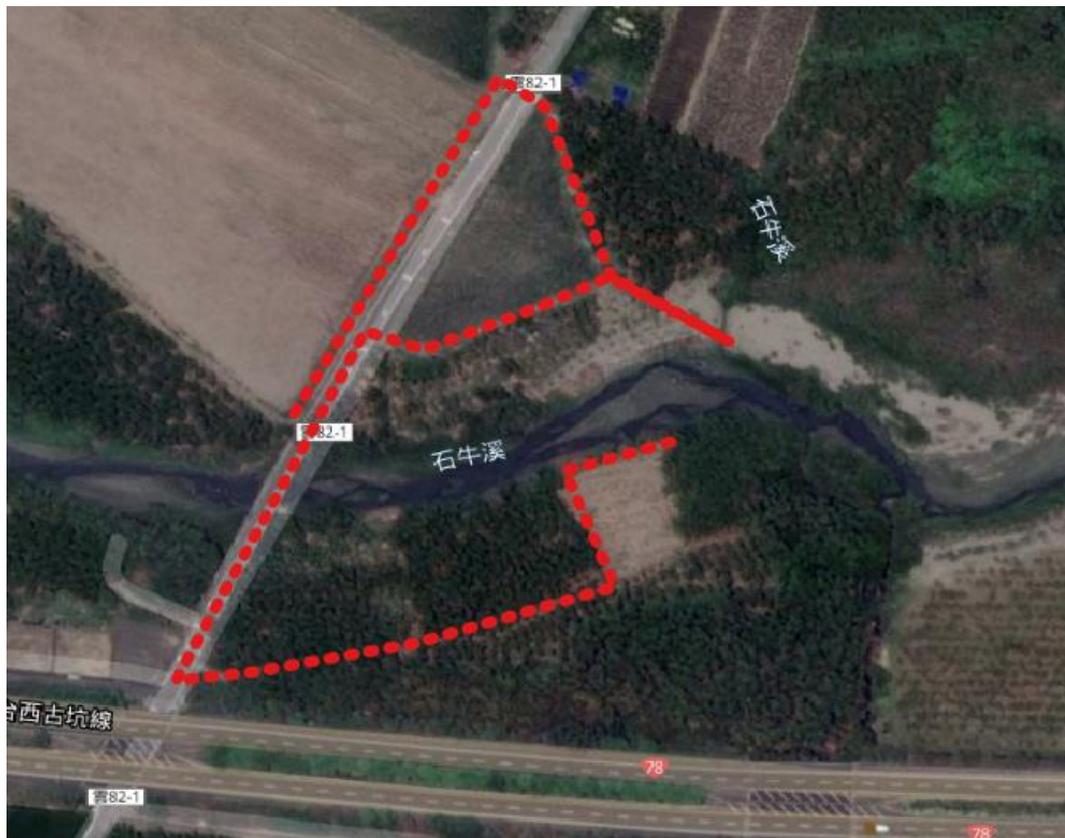
圖 1-2 穿越線調查路線

生態人員於110年9月25日上午進行一次進行穿越線調查，配合10月4日現勘的附帶調查，將2次的鳥類觀測資料作為施工前的生態背景資訊收集，若物種有重複出現則取最大量計算。調查期間共發現29種鳥類，名錄及數量如表3-1，現地物種照片記錄如圖3-2。
