觀察家生態顧問有限公司  
Observer Ecological Consultant Co., Ltd.

# 生態檢核案例操作 & 生態保育措施回顧

### 操作案例:富源溪鶴岡及富民堤段河道整理改善工程-鶴岡工區

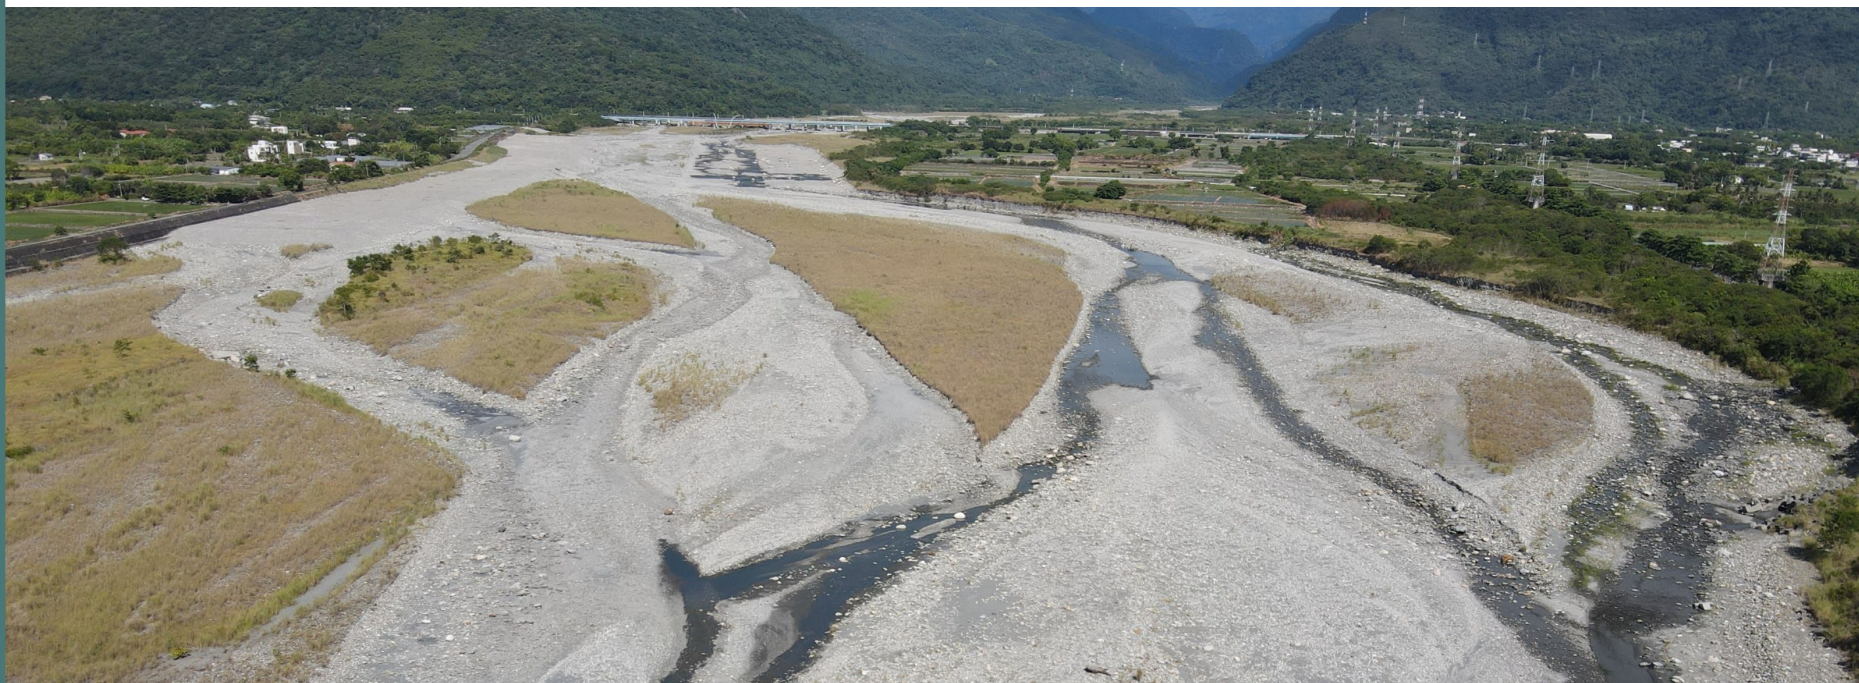
## ■ 大面積且植被穩定之自然與近自然棲地(常為存在3年以上、面積大於10公頃)

形成帶狀之東西向通道，成為陸域動物遷徙移動之潛在空間外，穩定且較少受到水體侵蝕之砂洲環境，亦有紅皮書植物、灌叢與樹木生長之趨勢，植物敏感性與多樣性高

## ■ 生態價值特殊性之小面積棲地

草澤地(山坡滲水溼地、季節性溼地)環境地表常有水或土壤保持溼潤狀態，係孕育水生植物之潛在環境，植被相多樣且棲地環境特殊，面積常為點狀範圍，易受環境變動衝擊

## ■ 已知關注物種棲地

根據植物調查所記錄到關注植物點位進行其生長棲地之指認，除有紅皮書物種紀錄外，亦為多種稀有植物生長之空間

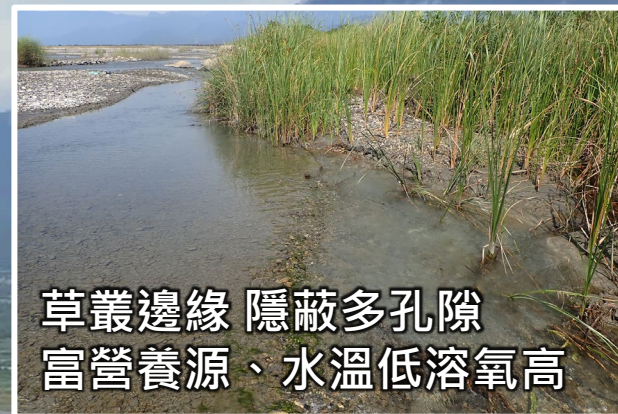
草叢邊緣 隱蔽多孔隙  
富營養源、水溫低溶氧高

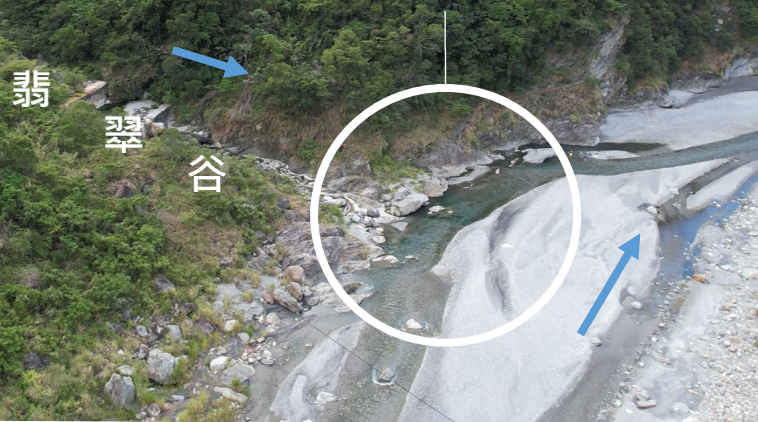
## 山區支流

- 匯流口跌水潭-魚類上溯休息區

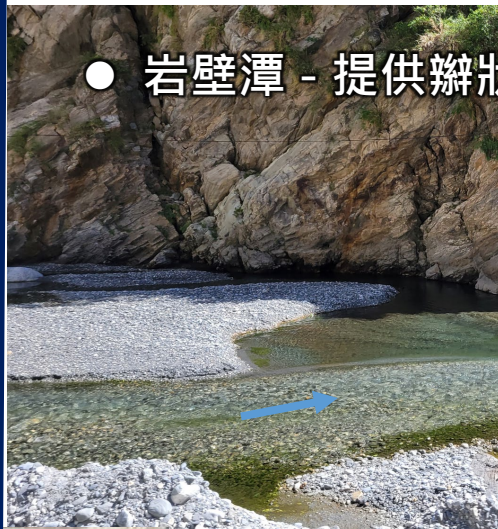
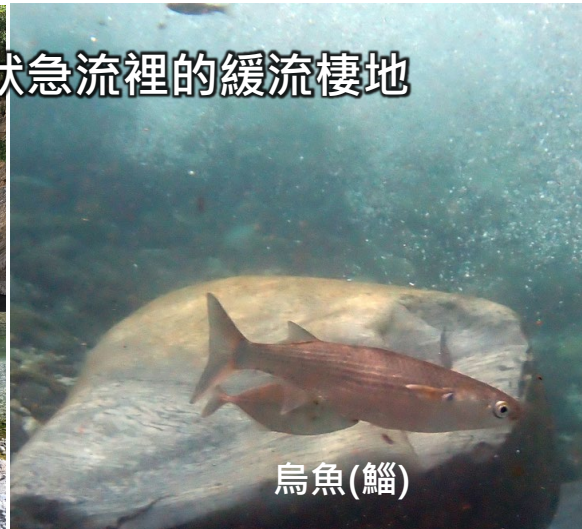
## 沖積河谷

- 岩壁潭 - 提供辮狀急流裡的緩流棲地

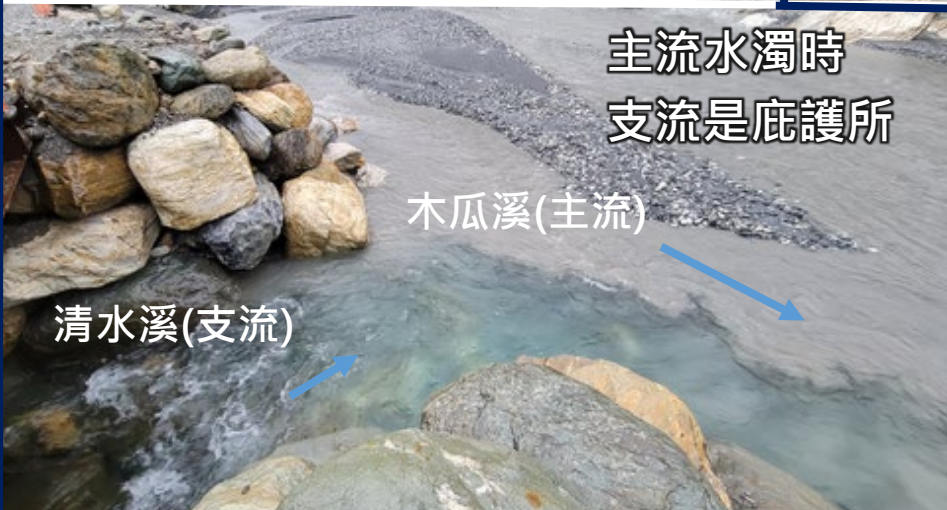
主流水濁時  
支流是庇護所

木瓜溪(主流)

清水溪(支流)

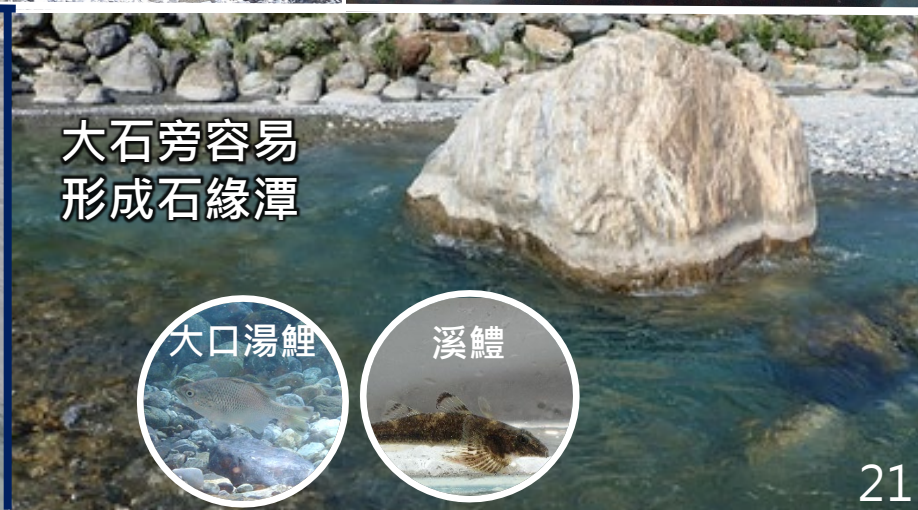
大石旁容易  
形成石緣潭

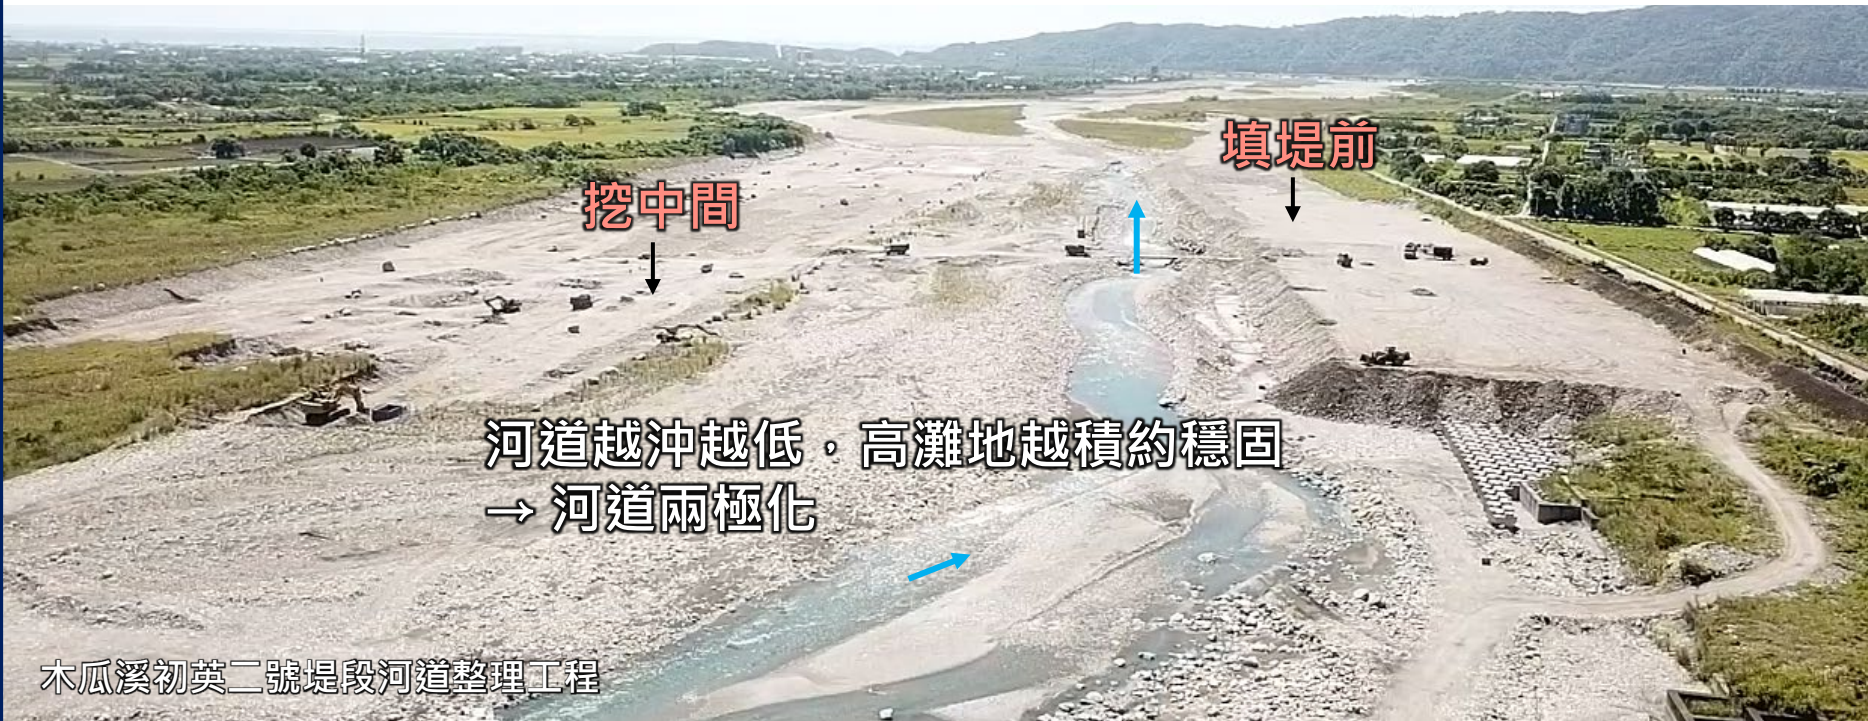
工程問題：施工便道未復原，阻礙多樣棲地形成。

劣化棲地：

主支流交會處

主辮流

次辮流

主支流如同兩條平行線  
無法交匯。

工程問題：改變河川自然營力  
**重複致災、重複擾動棲地**

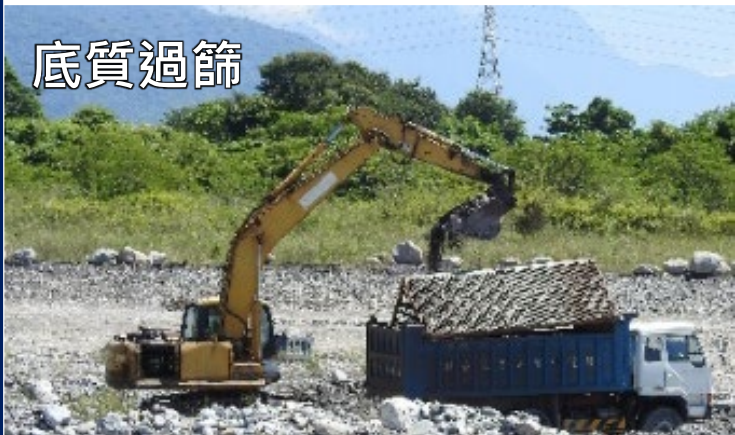
底質過篩

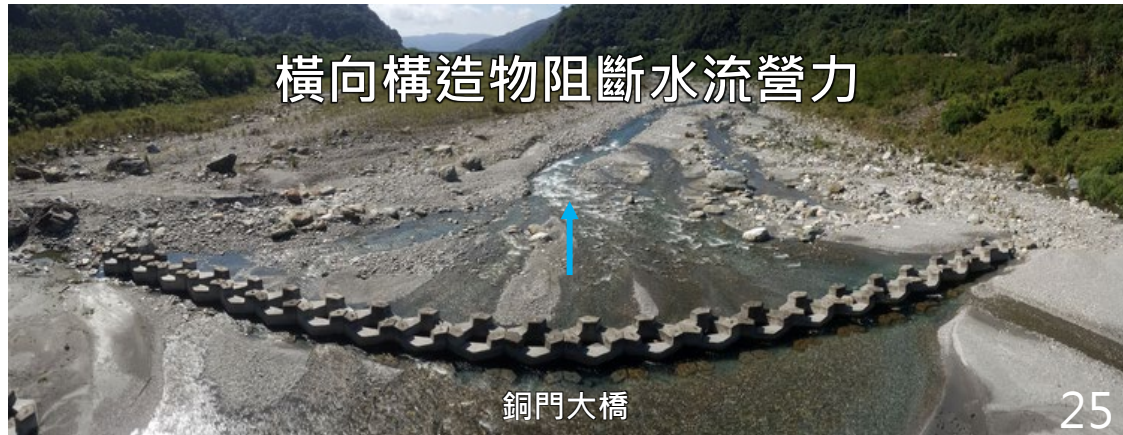
橫向構造物阻斷水流營力
