# 生態檢核介紹與應用

莊明德

112/06/13

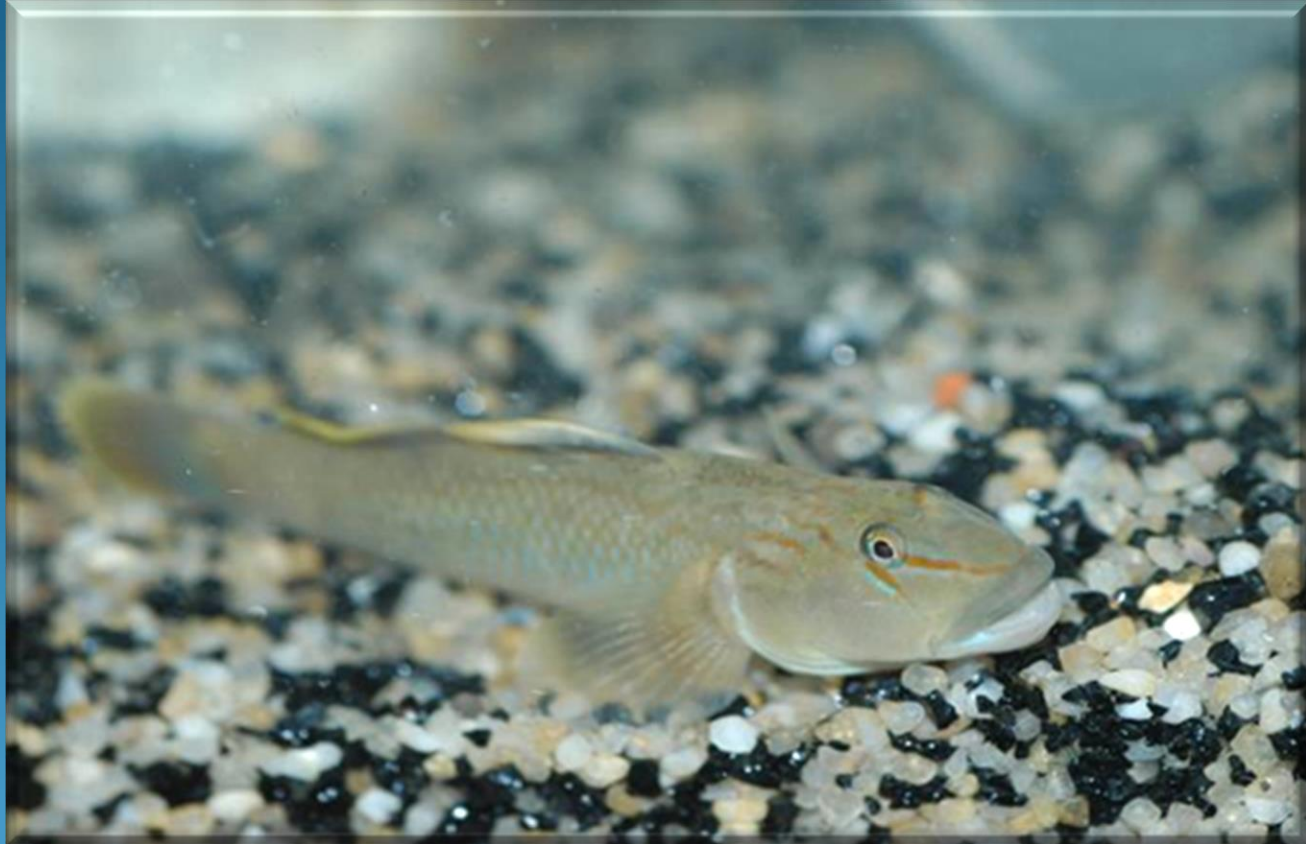
# 明潭吻鰕虎

台灣特有種，分布於台灣東北部、北部及中部的溪流上游水域中，棲息在潭區或瀨區的岩石上。屬於肉食性魚類，以小魚、小型水生昆蟲及小蝦、蟹等為食。

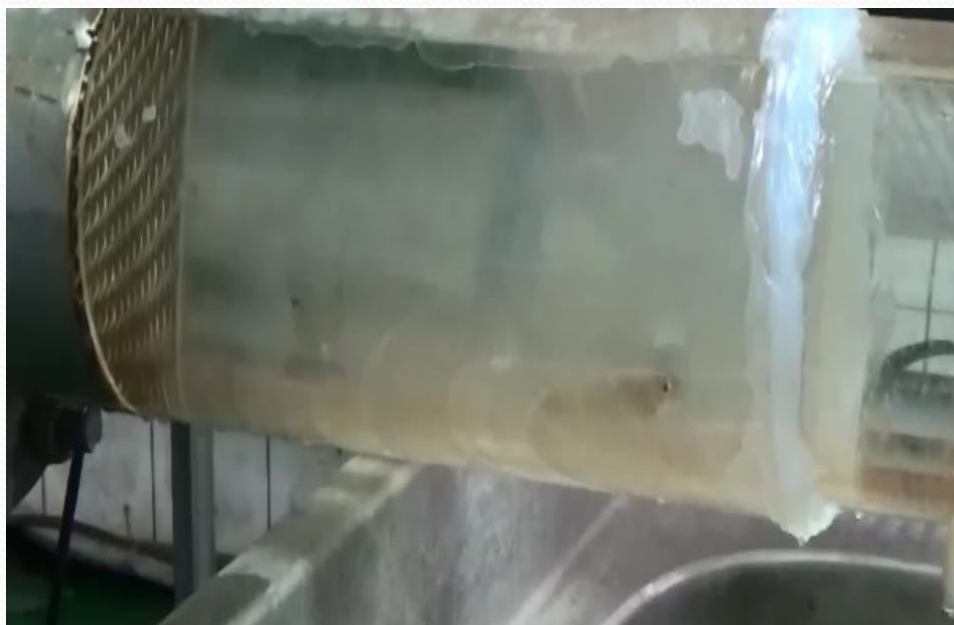
# 指標物種游泳能力試驗->生態參數

| 試驗魚種 | 突進泳速 | 主要上溯季節 |
| 台灣鏟頷魚 | 2.5 m/sec | 夏、秋 |
| 明潭吻鰕虎 | 2.4 m/sec | 秋、冬 |

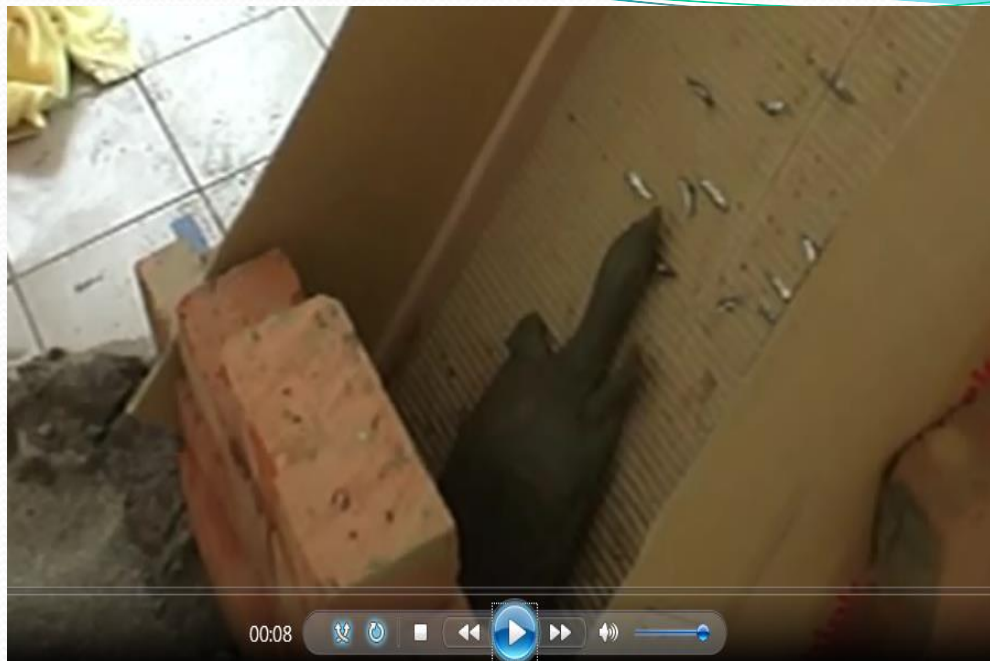
# 指標物種爬坡能力試驗->生態參數

表 1 中華鰲爬坡能力試驗結果

| 坡道坡度<br>樣本 | 35 度 | 45 度 | 60 度 | 70 度 |
| 1 號試驗鰲 | ○<br>(3' 30" ) | X | X | X |
| 2 號試驗鰲 | ○<br>(3' 5" ) | ○<br>(1' 42" ) | ○<br>(50" ) | X |
