工程各週期檢核相關表
水庫集水區保育治理工程生態檢核表 主表(1/2)

工程基本資料	工程名稱 (編號)	111 年度臺北水源特定區 2 號集水區 治理工程	設計單位	艾思工程顧問有限公司
	工程期程	111.3.21-111.7.18	監造廠商	經濟部水利署臺北水源特定區 管理局
	治理機關	經濟部水利署臺北水源特定區管理 局	營造廠商	百匯營造股份有限公司
	基地位置	地點：坪林區大林里 集水區： <u>翡翠水庫</u> 水系： <u>北勢溪</u> 段 TWD97 坐標 X： <u>321299</u> Y： <u>2755478</u>	工程預算/ 經費	7,200,000
	工程緣由目的	濕地營造、水質淨化		
	工程類型	<input type="checkbox"/> 自然復育、 <input type="checkbox"/> 坡地整治、 <input type="checkbox"/> 溪流整治、 <input type="checkbox"/> 清淤疏通、 <input type="checkbox"/> 結構物改善、 <input checked="" type="checkbox"/> 其他		
	工程內容	淨化池、觀測井、雨水積磚、LID 等		
預期效益	<input type="checkbox"/> 保全對象(複選): <input type="checkbox"/> 民眾(<input type="checkbox"/> 社區 <input type="checkbox"/> 學校 <input type="checkbox"/> 部落 <input type="checkbox"/> ____) <input type="checkbox"/> 產業(<input type="checkbox"/> 農作物 <input type="checkbox"/> 果園 <input type="checkbox"/> ____) <input type="checkbox"/> 交通(<input type="checkbox"/> 橋梁 <input type="checkbox"/> 道路 <input type="checkbox"/> ____) <input type="checkbox"/> 工程設施 (<input type="checkbox"/> 水庫 <input type="checkbox"/> 攔砂壩 <input type="checkbox"/> 固床設施 <input type="checkbox"/> 護岸) <input checked="" type="checkbox"/> 其他: 增加蓄水池、生態池

水庫集水區保育治理工程生態檢核表 核定階段附表 P-01(1/2)

附表 C-03

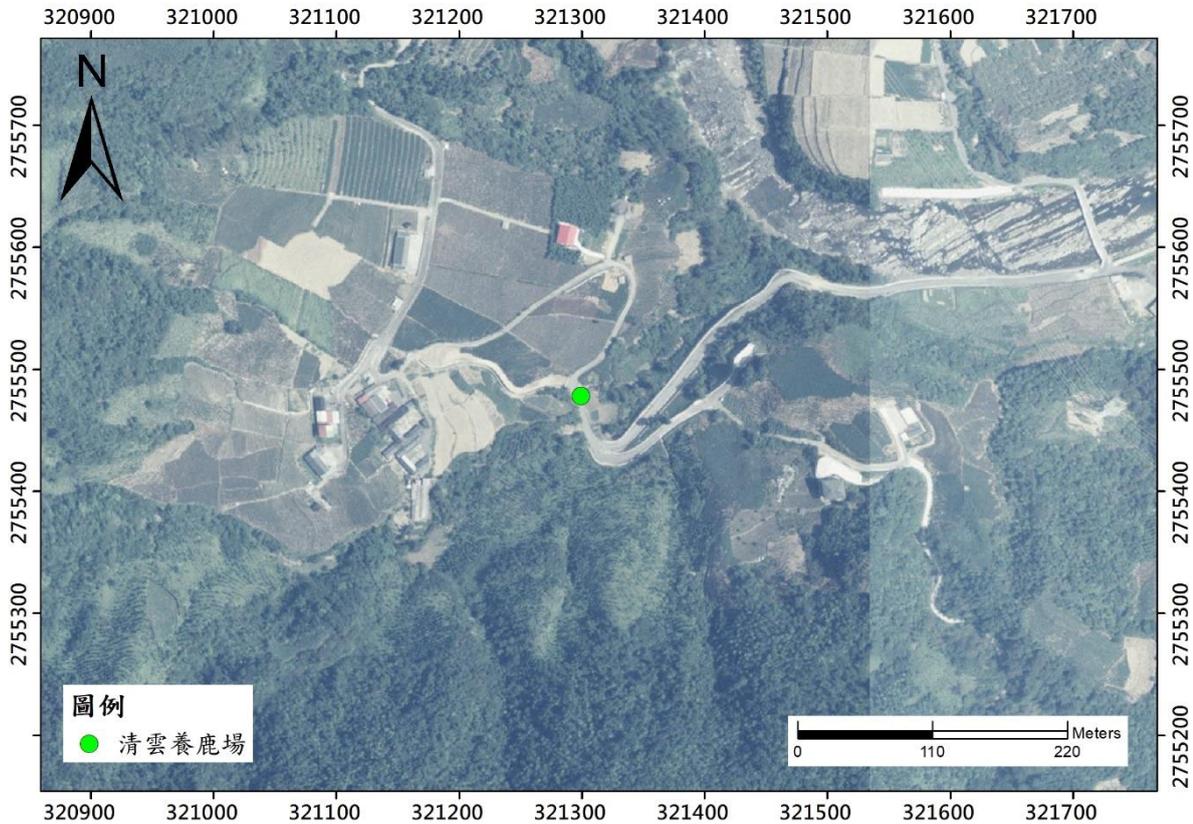
位置圖：請附五千分之一航照圖或正射影像圖或二萬五千分之一地形圖為底圖，以色筆加註工程位置，並請繪製工程位置略圖。

本案工區為人為墾殖地與荒地，多為草本植物與農，環境生態議題較輕微，但欲施作之工項為水域棲地營造，生態議題重大。工區為農地，工程預定增加蓄水池、生態池，在迅速排水治理方針為主的今天，以工程營造淨水域增加水資源滯留時間，在生態觀點也是樂見其成。

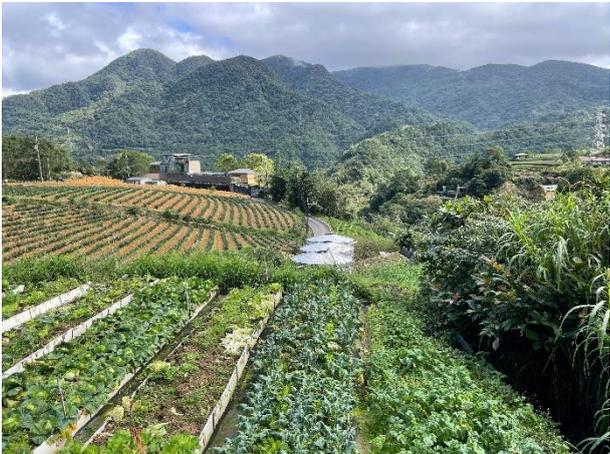
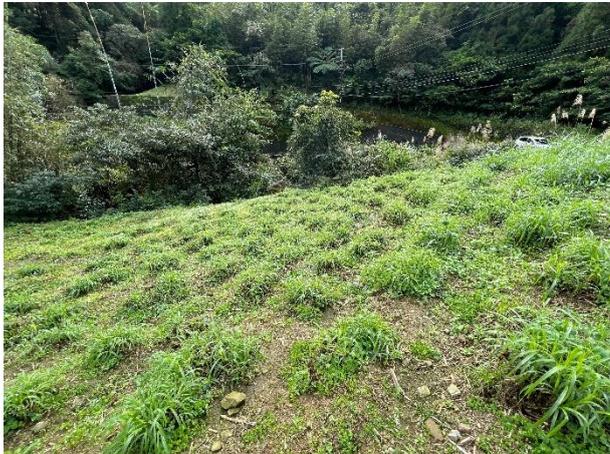
工程名稱 (編號)	111 年度臺北水源特定區 2 號集水區治理工程	填表日期	民國 111 年 3 月 28 日	
評析報告 是否完成 下列工作	<input checked="" type="checkbox"/> 由生態專業人員撰寫、 <input checked="" type="checkbox"/> 現場勘查、 <input checked="" type="checkbox"/> 生態調查、 <input type="checkbox"/> 生態關注區域圖、 <input type="checkbox"/> 生態影響預測、 <input type="checkbox"/> 生態保育措施研擬、 <input type="checkbox"/> 文獻蒐集			
1.生態團隊組成：				
姓名	單位/職稱	學歷	專業資歷與專長	參與現勘事項
林暉軒	臺大水工所計畫研究專員	碩士	水域生態	生態調查
劉家瑞	臺大水工所計畫研究專員	碩士	生態調查	生態調查、生態檢核
黃俊選	臺大水工所計畫研究專員	碩士	生態調查	生態調查、生態檢核
許紘愷	臺大水工所計畫研究專員	學士	生態調查	生態調查
2.棲地生態資料蒐集：				
<p>本案工區：清雲鹿場，查本案工區座標 1 公里範圍內，關注物種有：大冠鷺、河烏、寶島波眼蝶、波灰蝶、島嶼黃蝶、短腹幽蟪、青紋細蟪、脛蹠琵琶蟪、錘角春蜓、紫紅蜻蜒、侏儒蜻蜒、短吻小鰈魷、短臀瘋鱔、中華鱉、微山蝸牛、臺灣杪樞、夜香花、蓬萊同蕊草、冷青草、長刺榕木等 20 種。</p>				
3.生態棲地環境評估：				
<p>本案位於牧草農地及茶園，生態議題輕微，現場會勘工區農地以自然農法耕作，以養鹿排泄物作為肥料，農地中生長許多鼠麴草、紫背草等天然生長之植物。地表亦有許多苔蘚類植物，於未使用農地中及農用水池中，亦有聽到台北樹蛙繁殖鳴叫，表示該農地環境友善。</p>				
4.棲地影像紀錄：(含拍攝日期)				
清雲鹿場(111.1.26)

- 【迴避】茶園之排水導管施作範圍，避開蛙類所利用之積水泥灘地。
- 【迴避】地表覆蓋之原生植物、苔蘚類植被，施工時盡量予以保留。
- 【減輕】針對生態池選用樹種，以原生植物為主，如水柳、風箱樹等適合於溼地生長之植物，避免種植外來種樹種。

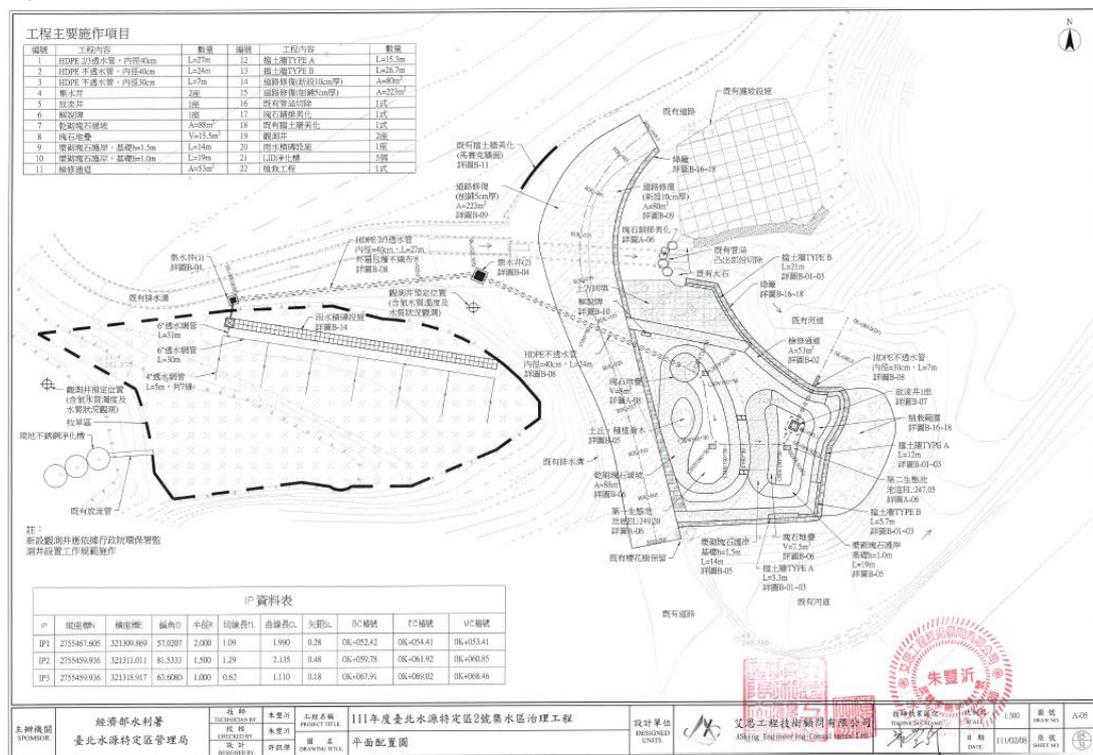
圖說：

【迴避】 茶園之排水導管施作範圍，避開蛙類所利用之積水泥灘地。

【迴避】 地表覆蓋之原生植物、苔蘚類植被，施工時盡量予以保留。

【減輕】 針對生態池選用樹種，以原生植物為主，如水柳、風箱樹等適合於溼地生長之植物，避免種植外來種樹種。

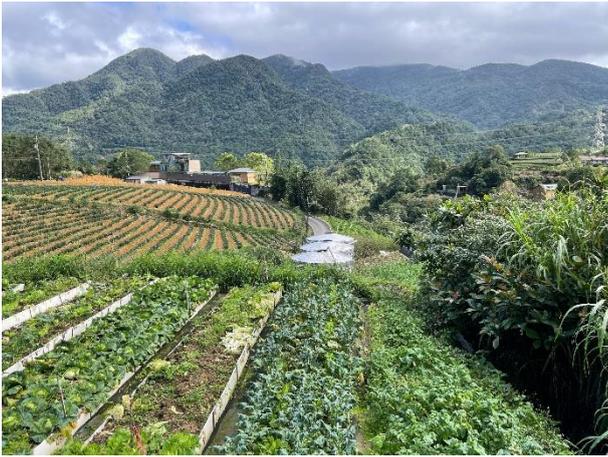
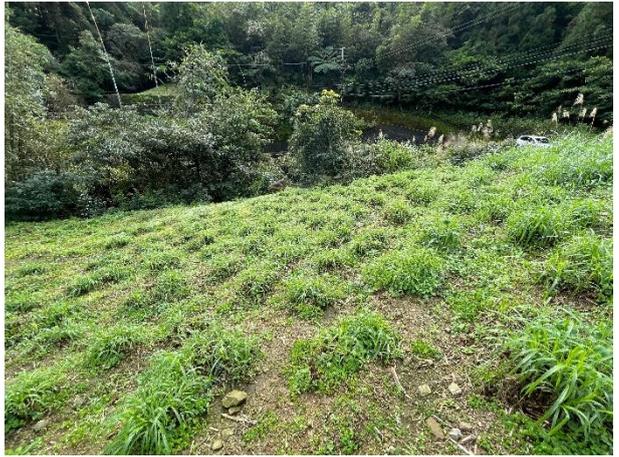
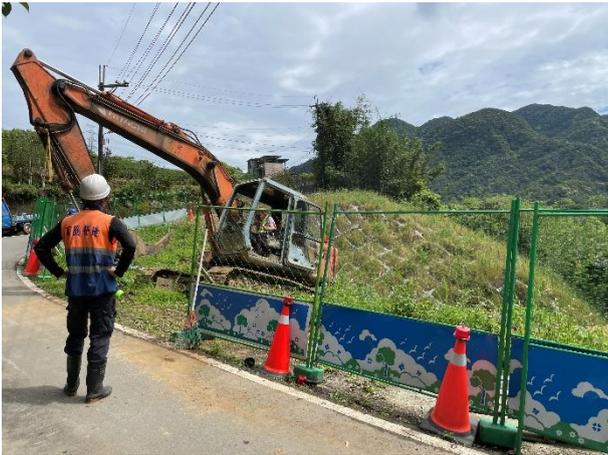
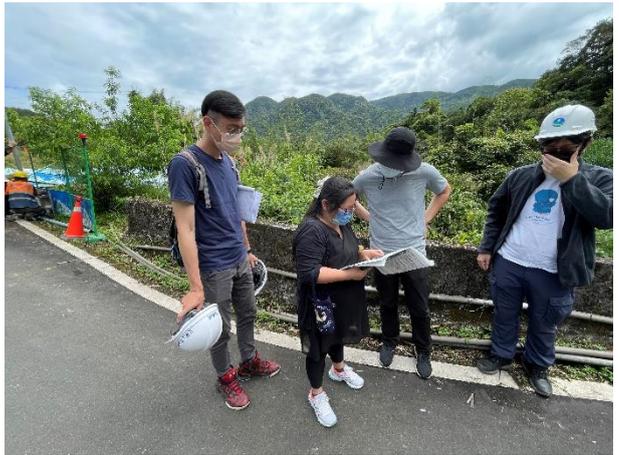
工程名稱 (編號)	111 年度臺北水源特定區 2 號集水區治理工程	填表日期	民國 111 年 6 月 20 日	
1.生態團隊組成：				
姓名	單位/職稱	學歷	專業資歷與專長	參與現勘事項
林暉軒	臺大水工所計畫研究專員	碩士	水域生態	生態調查
劉家瑞	臺大水工所計畫研究專員	碩士	生態調查	生態調查、生態檢核
黃俊選	臺大水工所計畫研究專員	碩士	生態調查	生態調查、生態檢核
許紘愷	臺大水工所計畫研究專員	學士	生態調查	生態調查
2.棲地生態資料蒐集：				
<p>本案工區：清雲鹿場，查本案工區座標 1 公里範圍內，關注物種有：大冠鷺、河烏、寶島波眼蝶、波灰蝶、島嶼黃蝶、短腹幽螽、青紋細螽、脛蹠琵琶螽、錘角春蜓、紫紅蜻蜓、侏儒蜻蜓、短吻小鰾魚、短臀瘋鱮、中華鱉、微山蝸牛、臺灣杪樺、夜香花、蓬萊同蕊草、冷清草、長刺櫛木等 20 種。</p> <p>團隊調查(111.3.2)：兩生類 6 科 11 種 56 隻次、哺乳類 2 科 2 種 6 隻次、鳥類 12 科 14 種 44 隻次、節肢動物 4 科 4 種 9 隻次、植物 46 科 86 種、蘚苔 8 科 10 種。</p> <p>紅外線自動相機記錄調查(3 月-5 月)：9 種 42 隻次。</p>				
3.生態棲地環境評估：				
<p>本案位於牧草農地及茶園，生態議題輕微，現場會勘工區農地以自然農法耕作，以養鹿排泄物作為肥料，農地中生長許多鼠麴草、紫背草等天然生長之植物。地表亦有許多苔蘚類植物，於未使用農地中及農用水池中，亦有聽到台北樹蛙繁殖鳴叫，表示該農地環境友善。</p> <p>施工中會勘：工區範圍僅於農地中，未涉及敏感區域。</p>				
4.棲地影像紀錄： (含拍攝日期)				
清雲鹿場(111.1.26)

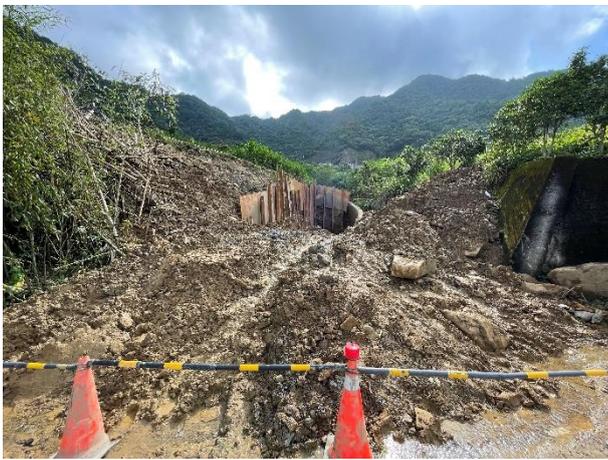
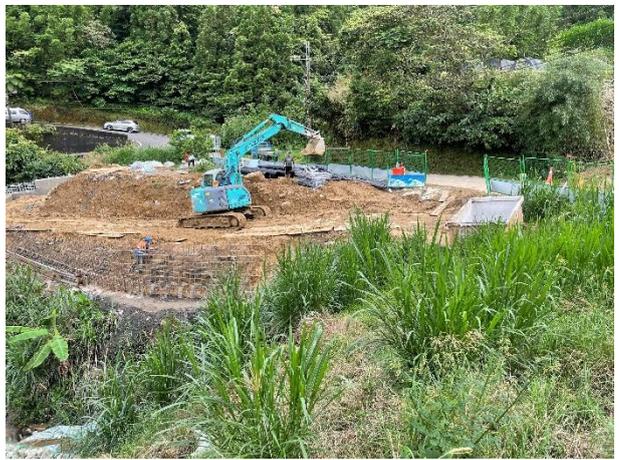
清雲鹿場(111.4.11)

勘查日期	民國 111 年 4 月 11 日	填表日期	民國 111 年 4 月 25 日
紀錄人員	劉家瑞	勘查地點	清雲鹿場
人員	單位/職稱	參與勘查事項	
劉家瑞	國立臺灣大學/生態檢核團隊	生態檢核團隊施工階段現勘	
現勘意見		處理情形回覆	
提出人員(單位/職稱) <u>劉家瑞</u>		回覆人員(單位/職稱)_____	
<p>1. 施工廠商確實依據生態意見進行施工，無異常狀況</p> <p>2. 檢視生態團隊於施工前架設之自動相機，有記錄到食蟹獐、麝香貓、藍腹鷓等保育類動物，亦有紀錄鼬獾、白鼻心、山羌、臺灣獼猴等一般類野生動物。</p>

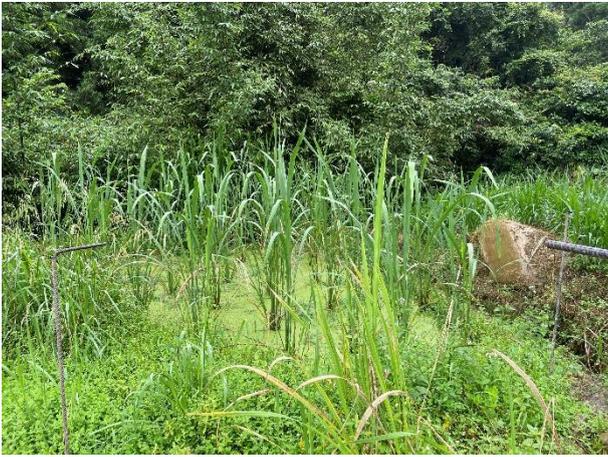
蛙類利用之泥灘地
