## 第四章 規劃設計階段生態檢核執行

### 4.1 石牛溪東明將軍堤段(一期)改善工程(一~三工區)

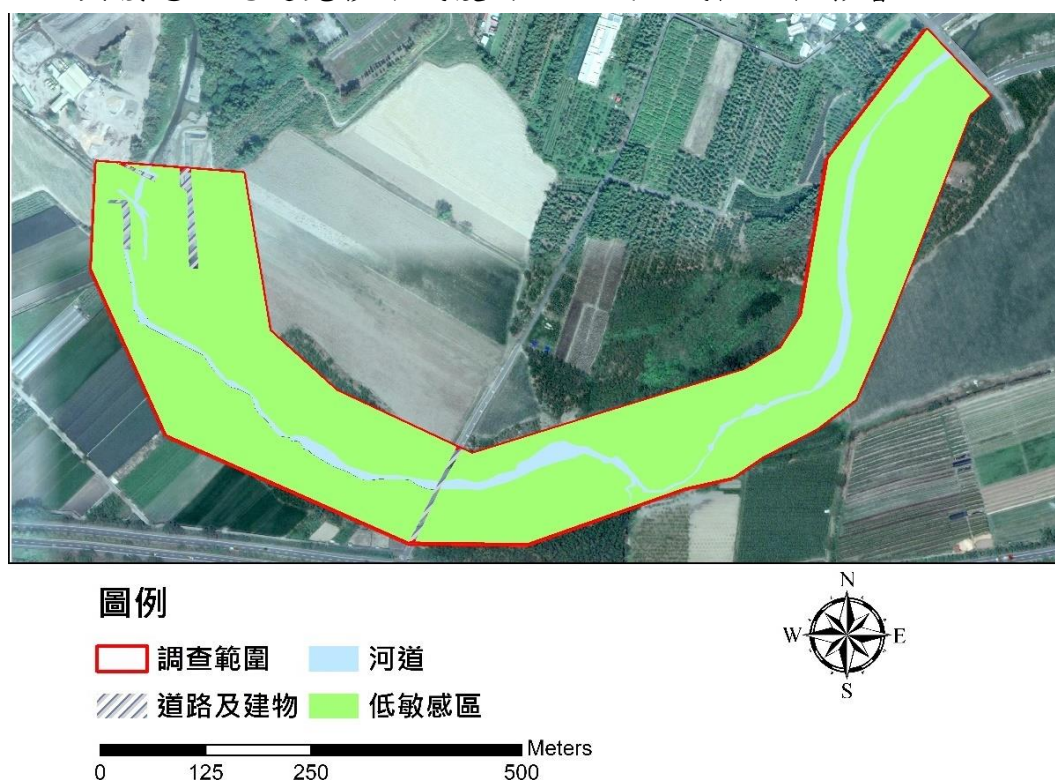
圖 4-1 石牛溪東明將軍堤段堤防改善工程環境敏感區情報圖

經本計畫分析檢核工程範圍及施作內容，初步提出之本計畫工程範圍可能生態議題及環境敏感區情報圖(詳圖 4-1)如下：

- (一)因工程範圍鄰近均有竹林，爲本計畫關注物種諸羅樹蛙潛在棲息環境，因此恐將使得諸羅樹蛙的棲地受到影響。
- (二)部分草叢及耕地爲草花蛇、食蟹獾等小型動物的活動場域，應避免移除或擾動該區域，減輕對棲地環境的影響。
- (三)河道兩岸目前濱溪植被豐富，通常適合鳥類或小型哺乳類動物躲藏與棲息，應避免移除或擾動該區域，減輕工程影響。

工區兩側環境良好且自然，沿岸竹林及次生林環境林下形成積水，可提供保育類諸羅樹蛙及其他關注物種棲息之環境，兩岸土坡坡度甚緩，有利水岸旁動物至河床覓食活動，故生態保育措施研擬原則以迴避重要棲地或繁殖期及縮小改善工程量體為首要考量，盡量保留現有竹林環境。

而在減輕、補償策略上，於施工設計上需維持棲地橫向連結，防洪結構物臨水面坡度以緩坡及坡面粗糙化設計，若因工程開挖導致部分植被遭移除，則須採取補償生態保育措施，營造適合關注物種棲息之環境。
