# 公共工程生態檢核自評表

| 工程基本資料 | 計畫及工程名稱 | 苓雅溪左岸堤防改善工程用地先期作業 | | |

附表 D-02 生態專業人員現場勘查紀錄表

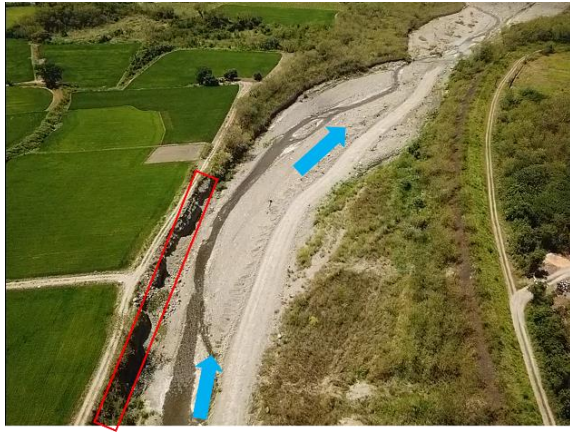
| <p>預定整理的河道自春德橋流向秀姑巒溪，工程預計將左側邊坡增加堤防(圖面紅框處)。河道兩岸以水田及河畔先驅樹林。</p> | <p>預計施工段農田與濱溪植被帶之間為寬度約4公尺，自然土砂道路，無道路切割棲地的問題。</p> |

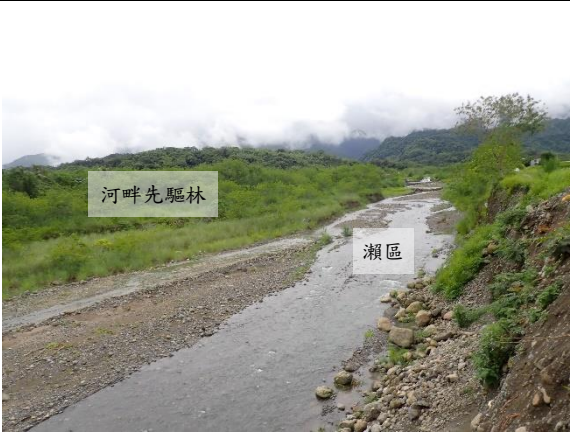
| <p>工區範圍的流水營造出流速快的淺流、淺瀨，且河道旁為山黃麻、構樹及外來種銀河歡構成的河畔先驅林。</p> | <p>工區範圍上游既有固床工。</p> |

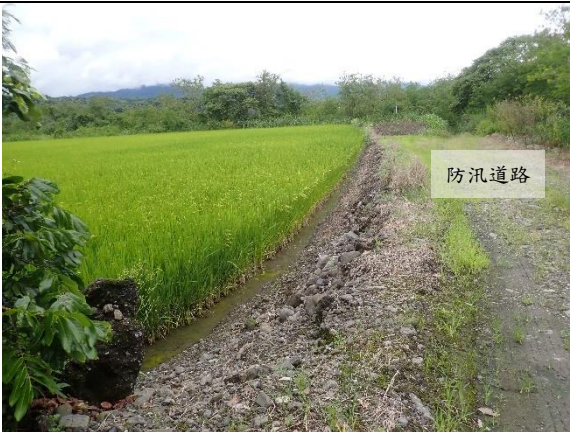
| <p>防汛道路與側溝緊鄰農田為天然棲地環境，可供生物橫向通行無阻礙。</p> | <p>河道上留有舊施工便道。堤防外側坡斜度較陡，且堤岸與溪床約有5m 的落差。</p> |

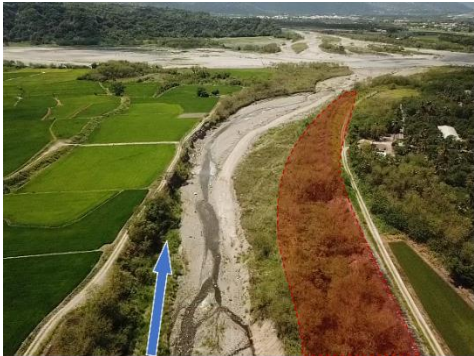
| 【生態環境整體建議】 | | |
|---|---|---|
| 5 | <p>河道兩岸的辮狀床象草地及河畔先驅樹林現況雖以外來種為主，但仍有提供野生動物利用的功能(如提供關注物種環頸雉、烏頭翁躲藏；提供食蟹獐及其他中小型哺乳類播遷的功能)，因此河道整理應限制工程範圍不將植被全數清除，以保留至少10公尺寬的濱溪帶為原則。</p> <p>圖1 高灘地植被現況及應保留範圍示意</p> | 工程將盡量保留至少10公尺寬的濱溪帶。 |
