公共工程生態檢核自評表

樂樂溪長良堤段河道整理工程

生態檢核表 核定階段附表

附表 D-02 生態專業人員現場勘查紀錄表

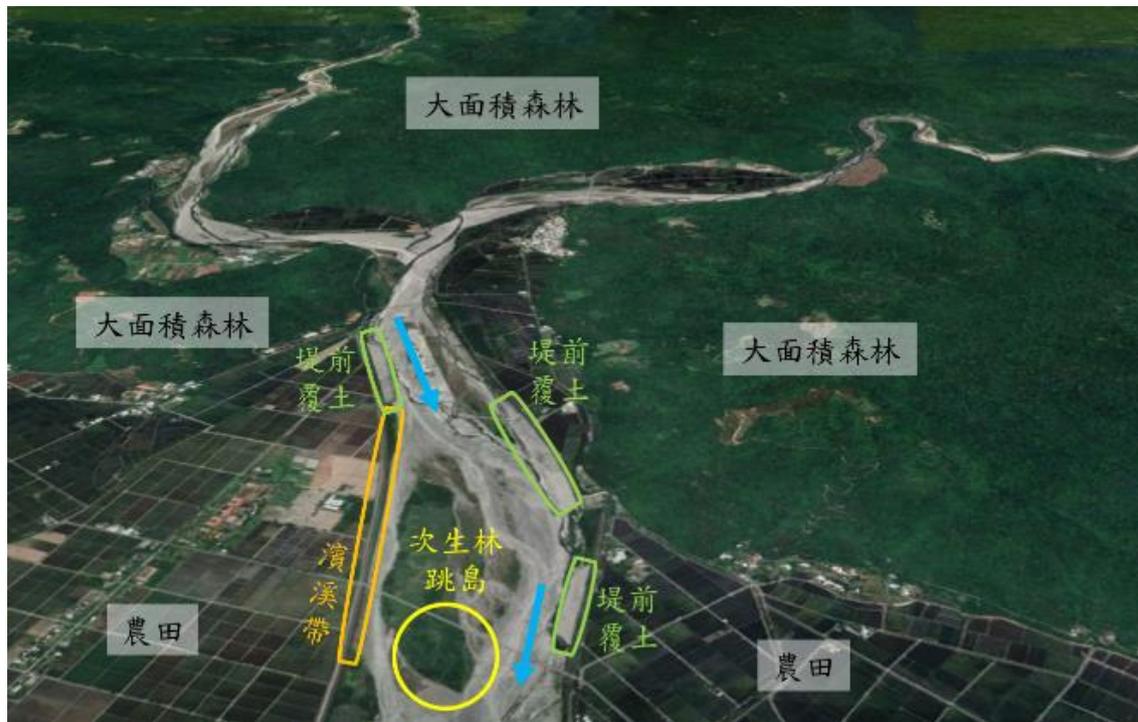
位置圖：請附五千分之一航照圖或正射影像圖或二萬五千分之一地形圖為底圖，以色筆加註工程位置，並請繪製工程位置略圖。

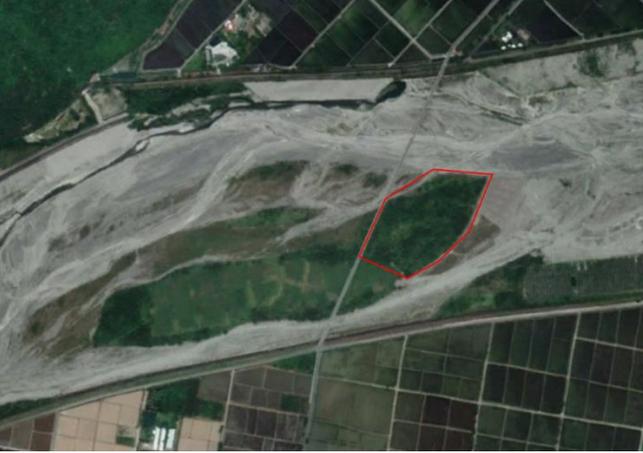
【生態環境整體建議】		
4	<p>工區預定範圍涵蓋了以下關注物種偏好的棲地，工程的規劃設計方案應將以下棲地類型列為生態重點予以保留或復育，本次現勘意見亦根據此項原則提出各項建議。</p> <p>(a) 保留提供淺山動物遷徙之生態廊道綠帶。</p> <p>(b) 於堤前覆土區補償種植自然植栽。</p> <p>(c) 避免工程擾動水域生物棲地。</p> <p>(d) 保留臺灣間爬岩鰍偏好之自然底質溪流。</p>	參照建議內容辦理。
5	<p>由於工程位於樂樂溪由山區森林(沖積河谷)進入到水田地景(沖積扇)的區位，且兩側皆為大面積森林，區位中河道中次生林跳島，具有提供淺山動物遷移的「生態廊道」功能(哺乳類及鳥類等)，工程應保留次生林跳島，以維持或提升這些棲地的生態功能。</p>
