鶯歌溪排水(5K+663~6K+106)整建工程 核定階段附表 P-01(1/2)

鶯歌溪排水(5K +663~6K+106)整建工程 核定階段附表 P-01(2/2)

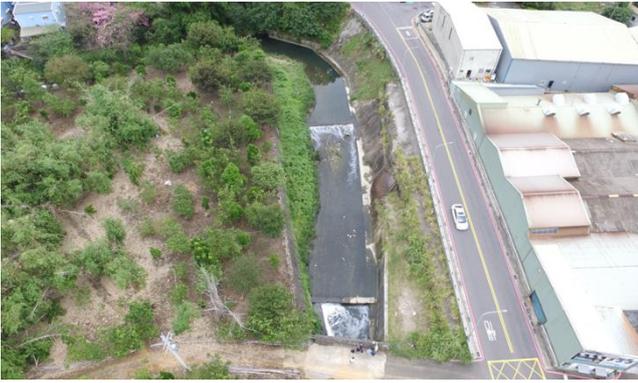
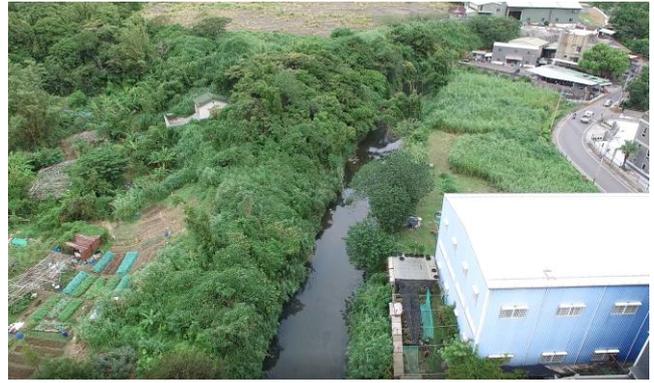
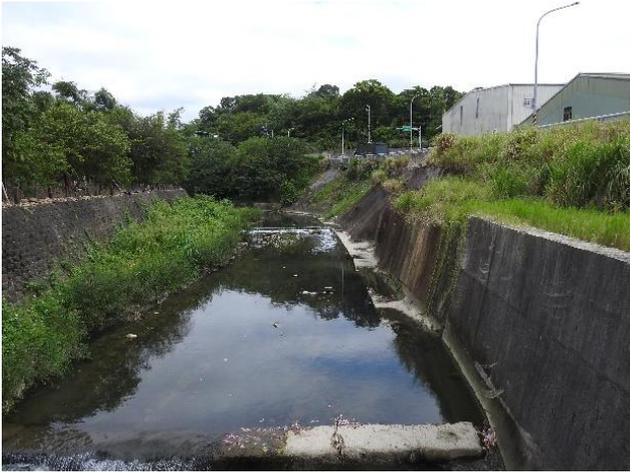
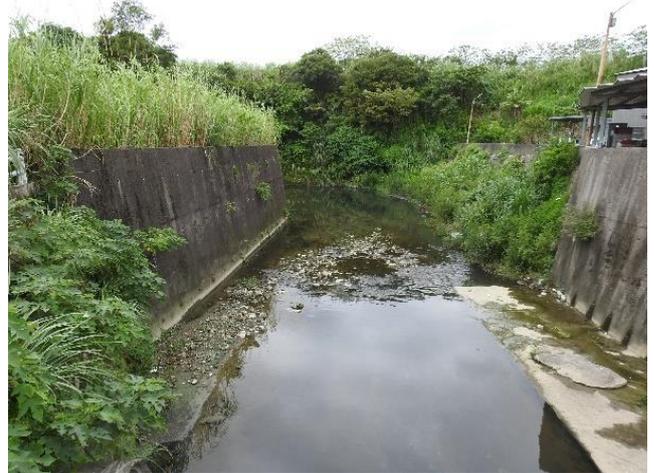
110/10/19 工程預定地

工程預定位置環境照片：

1. 「迴避」工程預定施作河段為鶯歌溪周遭較完整之原生樹林，樹林綠帶可以調節氣候、淨化空氣、根系亦可幫助固定土砂達成水土保持，且工區周邊淺山環境也曾紀錄多種保育類鳥類，在工區周邊綠帶很有可能為鳥類潛在棲息空間的情況下，建議在符合河防安全的前提之下保留河畔先驅樹林。
2. 「縮小」縮小工程擾動範圍保留多數喬木，讓種子自然落種，增加植栽生長機會。
3. 「減輕」因工程需進行護岸改善，建議設置排擋水設施，使水流不經過正在施工的區域以維持水質。
4. 「減輕」如因工程需求需暫置土方、機具等，應避免使用有植物生長的區域，優先使用既有建成地區(例如堤防、道路、人為產生的空地等)或裸露地。
5. 「減輕」依據北桃地區鶯歌溪排水整治及環境營造規劃報告：「鶯歌溪治理應以生態工程之整治理念，加上環境營造規劃，以期改善鶯歌溪排水水系之水域環境」，建議本工程盡可能以卵礫石、木材、覆土等自然基質為材料，減少混凝土的使用量，讓植生能夠自然回復，達到自然永續的環境。
