**橫溪溪南 5 號堤防改善工程 核定階段附表 P-01(1/2)**

## 橫溪溪南 5 號堤防改善工程 核定階段附表 P-01(2/2)

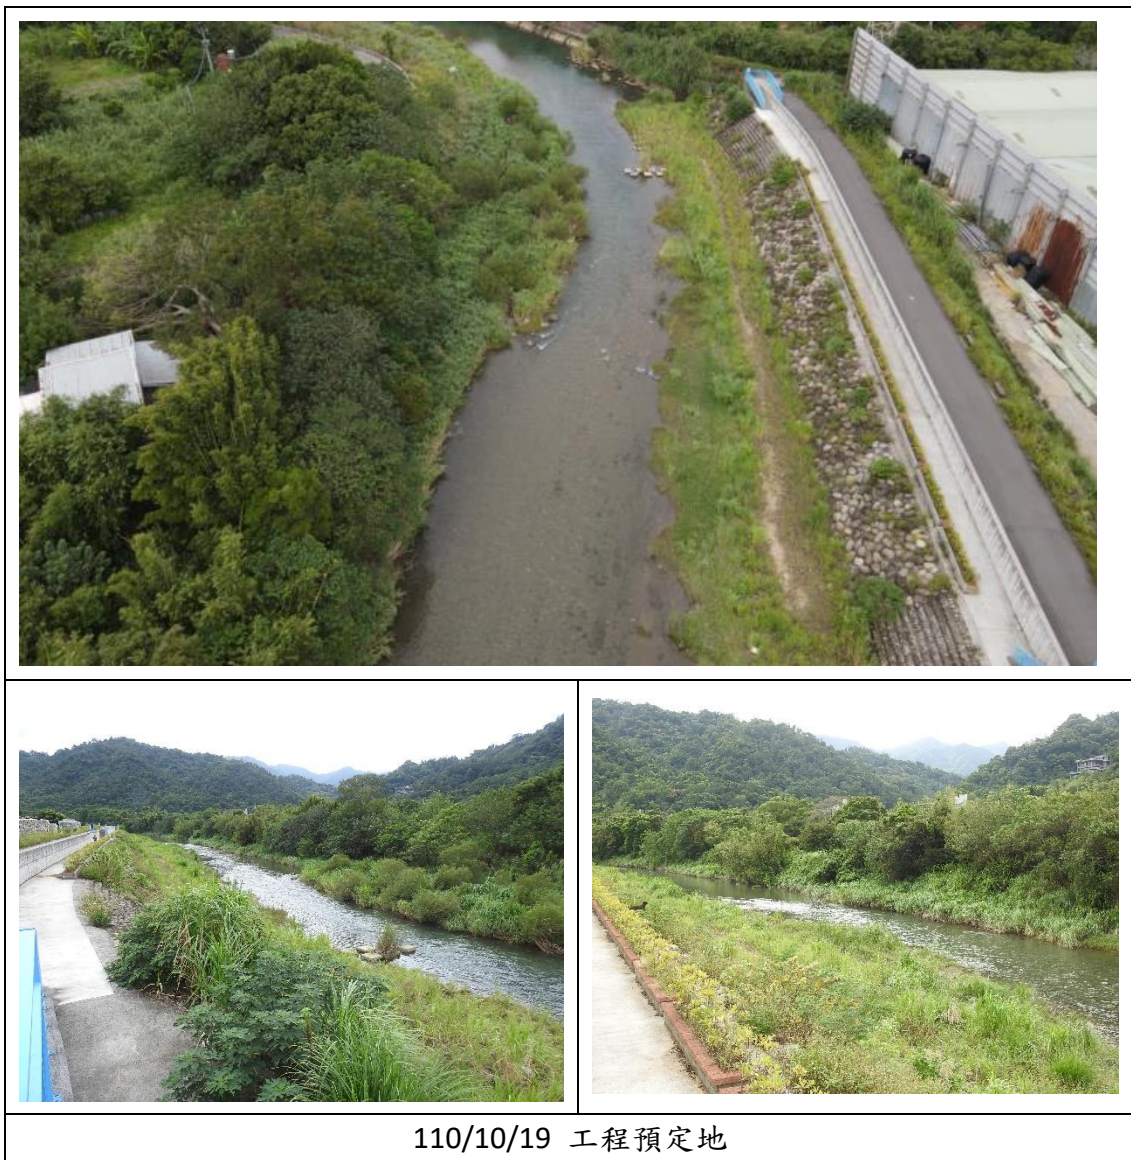
### 工程預定位置環境照片：

| 現況概述 | 1.地形:橫溪旁高灘地<br>2.災害類別:無災害<br>3.災情:無災情<br>4.以往處理情形:未辦理<br>5.有無災害調查報告(報告名稱：無災害)<br>6.其他: | | | 預期效益 | 1.保全對象<br>民眾： <input type="checkbox"/> 社區、 <input type="checkbox"/> 部落、 <input type="checkbox"/> 學校、 <input type="checkbox"/> 房舍_____棟<br>交通： <input type="checkbox"/> 橋樑_____座、 <input type="checkbox"/> 道路：_____公尺、<br>產業： <input checked="" type="checkbox"/> 農地_____1.5公頃、 <input type="checkbox"/> 農作物種類_____<br>工程設施： <input type="checkbox"/> 水庫 <input type="checkbox"/> 攔砂壩 <input type="checkbox"/> 固床設施 <input type="checkbox"/> 護岸<br><input type="checkbox"/> 其他_____<br>2.其它： | |

110/10/19 工程預定地

- 1.「迴避」工程預定施作河段為橫溪周遭較完整之原生樹林，且同河段右岸已於107年施作-橫溪右岸粗坑上下游堤防工程，目前棲地環境尚處回復階段，建議在河防安全無虞之下保留左岸原生樹林。
- 2.「縮小」建議於符合河防安全與在地需求的前提下，盡可能保留現地原生種喬木，讓現地植生自然落種，增加植栽生長機會。
