**景美溪深坑區阿柔洋 24 號前堤防改善工程 核定階段附表 P-01(1/2)**

治理機關	經濟部水利署第十河川局		勘查日期	110 年 10 月 20 日	
工程名稱	景美溪深坑區阿柔洋 24 號前堤防改善工程	工程類型 <input type="checkbox"/> 自然復育 <input checked="" type="checkbox"/> 坡地整治 <input type="checkbox"/> 溪流整治 <input type="checkbox"/> 清淤疏通 <input type="checkbox"/> 結構物改善 <input type="checkbox"/> 其他	工地	新北市 深坑區	
集水區屬性	<input type="checkbox"/> 跨縣市集水區 <input type="checkbox"/> 水庫集水區(_____水庫) <input type="checkbox"/> 土石流潛勢溪流(編號_____ ) <input type="checkbox"/> 特定水土保持區 <input type="checkbox"/> 重要集水區 <input checked="" type="checkbox"/> 中央(或縣)管河川：景美溪 <input type="checkbox"/> 區域排水：_____ <input type="checkbox"/> 其他：_____		TWD97 座標	X : 311848.380	Y : 2766005.482
工程緣由	該處邊坡曾有坍塌，應新築護岸以維護鄰近民眾安全。				
現況概述	1.地形：景美溪左岸崩塌地 2.災害類別：邊坡崩塌 3.災情：道路崩落 4.以往處理情形：堆置混凝土異型塊 5.有無災害調查報告(報告名稱：) 無 6.其他：無		預期效益	1.保全對象 民眾： <input checked="" type="checkbox"/> 社區、 <input type="checkbox"/> 部落、 <input type="checkbox"/> 學校、 <input type="checkbox"/> 房舍_____棟 交通： <input type="checkbox"/> 橋樑_____座、 <input checked="" type="checkbox"/> 道路： <u>400</u> 公尺、 產業： <input type="checkbox"/> 農地_____公頃、 <input type="checkbox"/> 農作物種類_____ 工程設施： <input type="checkbox"/> 水庫 <input type="checkbox"/> 攔砂壩 <input type="checkbox"/> 固床設施 <inp

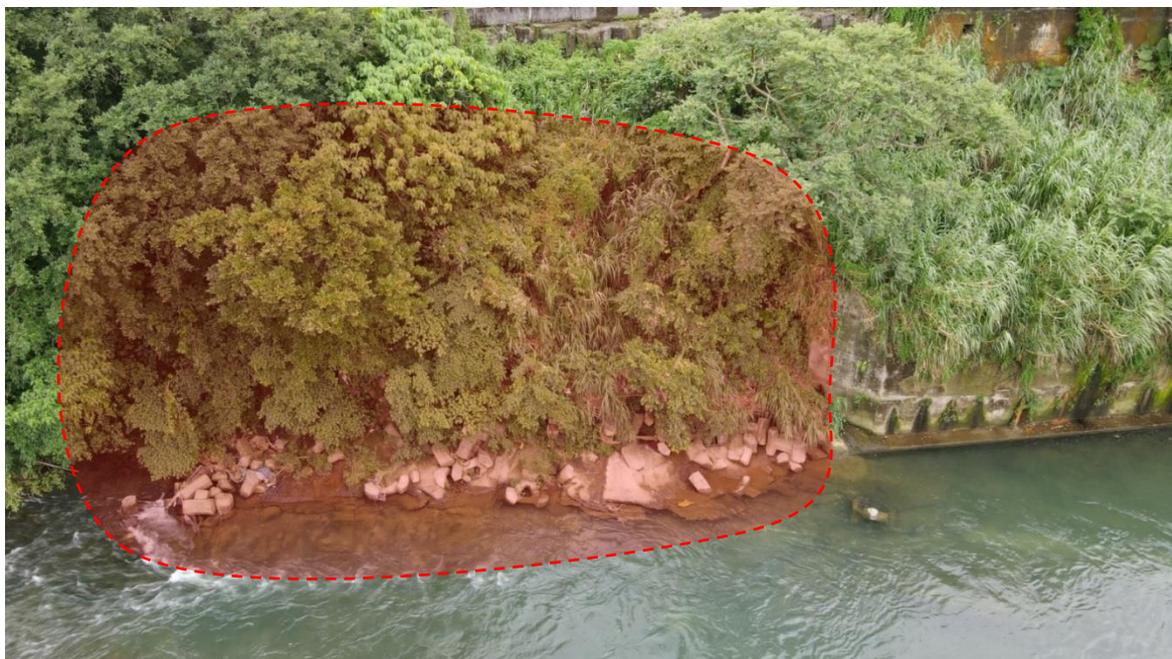
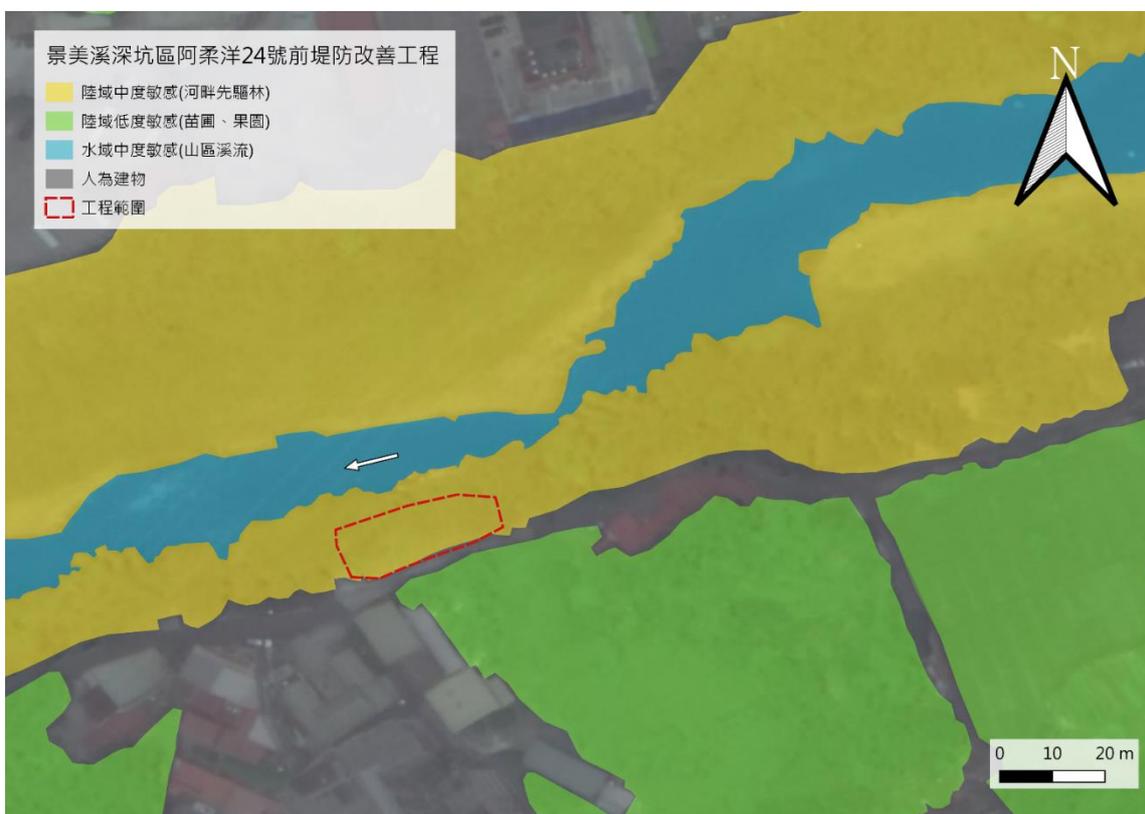
位置圖：請附五千分之一航照圖或正射影像圖或二萬五千分之一地形圖為底圖，以色筆加註工程位置，並請繪製工程位置略圖。

□一般山坡地 □林班地、實驗林地、保安林地、區外保安林 □公告之生態保護區 □都市計畫區(農業區) □農地重劃區 ■其他：一般區		擬辦工程概估內容	2.其它：無 新築 150 公尺護岸，平均高度約 8 公尺。	
致營	□山坡崩塌                      □溪床沖蝕 □溪岸溢流                      □土石流 □溪床淤積                      ■其他：邊坡崩塌		生態保育評估	<b>現況描述：</b> 1.陸域植被覆蓋： <u>70</u> % <input type="checkbox"/> 其他 2.植被相：■先驅林 <input type="checkbox"/> 人工林 <input type="checkbox"/> 天然林   ■草地 <input type="checkbox"/> 農地   ■崩塌地 3.河床底質： <input type="checkbox"/> 岩盤   ■巨礫   ■細礫   ■細砂   □泥質 4.河床型態： <input type="checkbox"/> 瀑布   ■深潭   ■淺瀨   ■淺流   ■深流 5.現況棲地評估： <u>陸域棲地為河畔先驅樹林，水域棲地為平原曲流</u>	
勘查意見	□優先處理 ■需要處理 □暫緩處理 □無需處理 □非本單位權責，移請(單位：_____ ) 研處 □用地取得問題需再協調			<b>生態影響：</b> 工程型式： <input type="checkbox"/> 溪流水流量減少 <input type="checkbox"/> 溪流型態改變 <input type="checkbox"/> 水域生物通道阻隔或棲地切割 ■阻礙坡地植被演替 施工過程：■減少植被覆蓋                      □土砂下移濁度升高 □大型施工便道施作 ■土方挖填棲地破壞 <b>保育對策：</b> ■植生復育 <input type="checkbox"/> 表土保存 <input type="checkbox"/> 棲地保護 ■維持自然景觀 □增設魚道   ■施工便道復原   □動植物種保育 □生態監測計畫   □生態評估工作   □劃定保護區 ■以柔性工法處理   □其他生態影響減輕對策_____ □補充生態調查_____
