清水溪清水右岸堤段河道整理工程  
工程及生態檢核資料

提報核定階段

## 4.9 清水溪清水右岸堤段

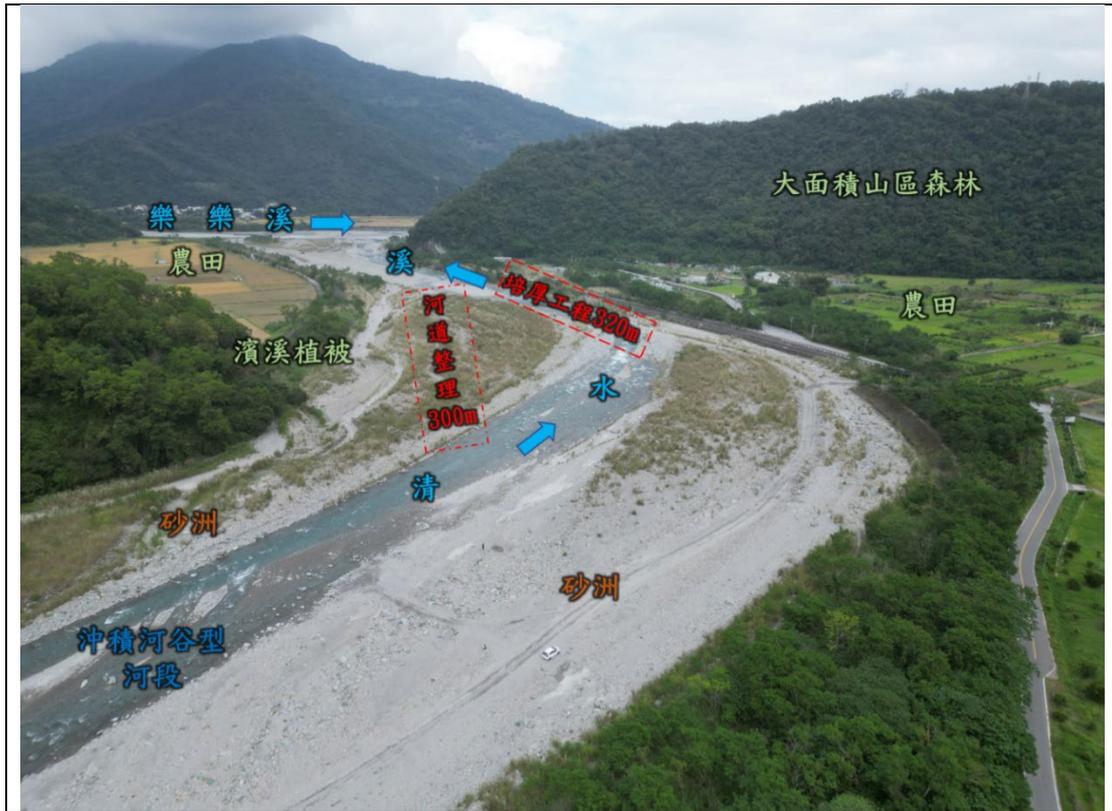
工程名稱	清水溪清水右岸堤段
工程期程	提報核定期間：111 年~112 年
主辦機關	經濟部水利署第九河川局
基地位置	水系：秀姑巒溪水系 溪別：清水溪 地點：花蓮縣玉里鎮卓溪鄉清水溪斷面3。 起點 X：277585.5 Y：2575261.1 終點 X：277771.2 Y：2575667.9
工程現況	(1) 災害情形：風險評估報告中指出屬於中危險度位置，若潰堤後淹水範圍內有農地。 (2) 治理方式：考量現況流路緊鄰堤防且堤前流速較快，建議進行河道整理及右岸堤前灘地培厚。
工程目的	依 2022 年秀姑巒溪風險評估報告指出清水溪斷面 3 右岸屬中危險度，且為重複致災河段。現況流路緊鄰清水右岸堤防，計畫流量下堤前流速為 4~6m/s，此河段潰堤後淹水範圍內有農地。
工程概要	河道整理並辦培厚工程約300公尺
工程範圍及周圍環境

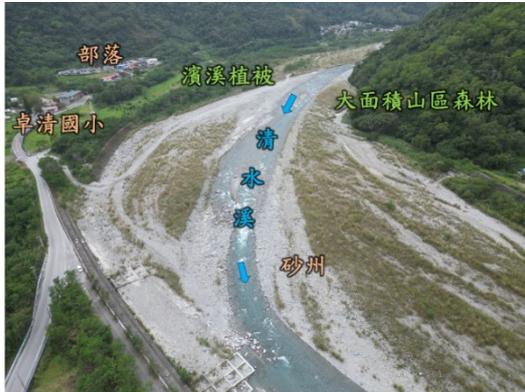
工區鄰近卓清國小，工區範圍右側為部落住宅及農田；左側則緊鄰大面積山區森林等棲地類型。

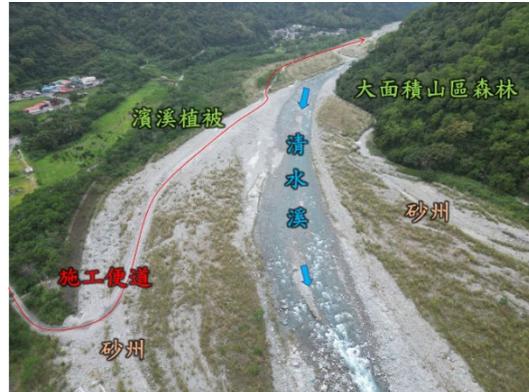
工區範圍為沖積河谷型河段，河床底質以圓石和大小礫石為主，行水區內多裸露砂州，且有一條明顯施工便道。

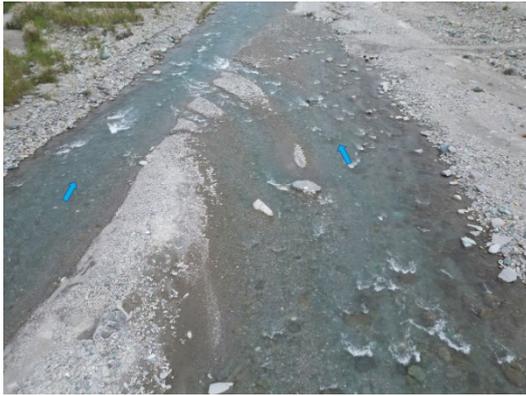
清水溪流速快，且水流沖刷力道強，缺乏濱水植物及水生植物。

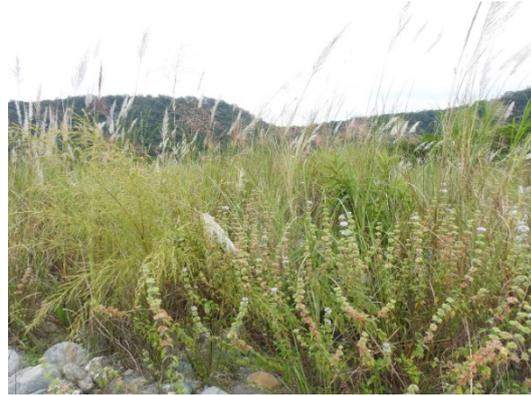
河道中砂洲以高草莖的甜根子草為主。

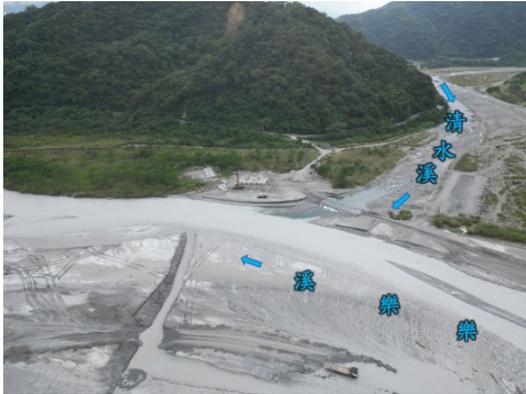
清水溪相較樂樂溪濁度較低，水質較清澈。現勘時匯流口有工程正在進行中。

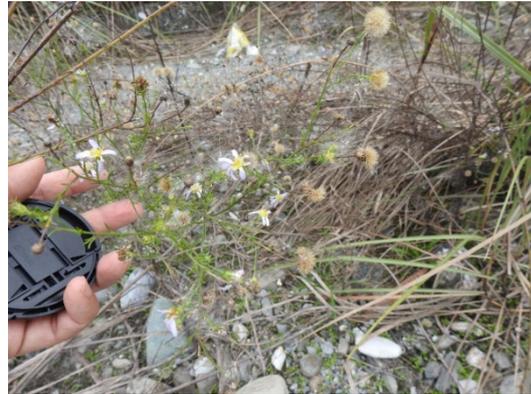
清水溪與樂樂溪匯流口處有紀錄到些許臺東鐵桿蒿(NEN)。

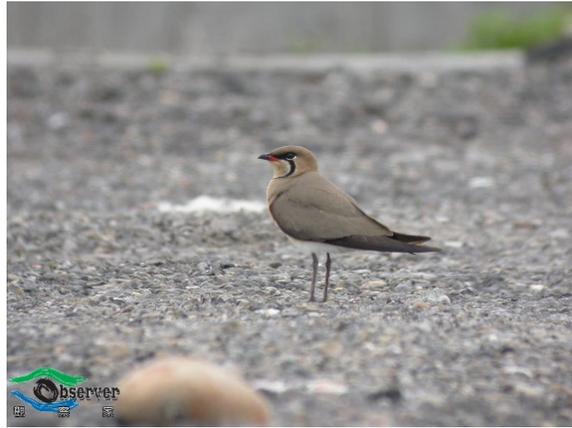
2. 燕鴿(保育類 III)屬於夏候鳥，4-7 月為繁殖季，喜歡群聚築巢於河床礫石地或農耕乾燥地，因此河道中辮狀河砂洲便成為燕鴿喜歡築巢繁殖的典型環境。工程擾動後，燕鴿於鄰近區域繁殖的機率低，因此建議工程擾動時間避開燕鴿繁殖季(4-7 月)。

圖 4.9-2 燕鴿喜歡築巢在河床礫石地。

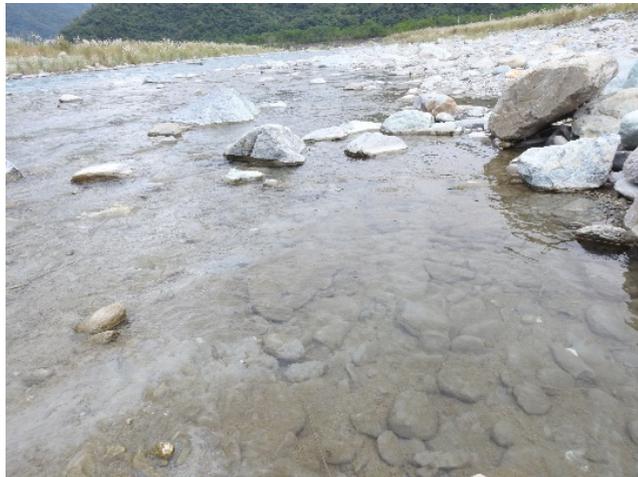
圖 4.9-3 工區河床底質以圓石和大小礫石為主。

3. 根據「秀姑巒溪河系情勢調查」(2021)在工區附近記錄到兩側洄游魚種大吻鰕虎。河道整理工程將擾動水域生物棲地，若工程可能造成原本流路斷流狀況，建議預先施作導流水措施營造新流路，保持既有流路及新流路併流至少兩週，維持水域廊道暢通性，施工期間避免斷流對水域生物造成干擾，並保留河道單一斷面多條流路的型態。

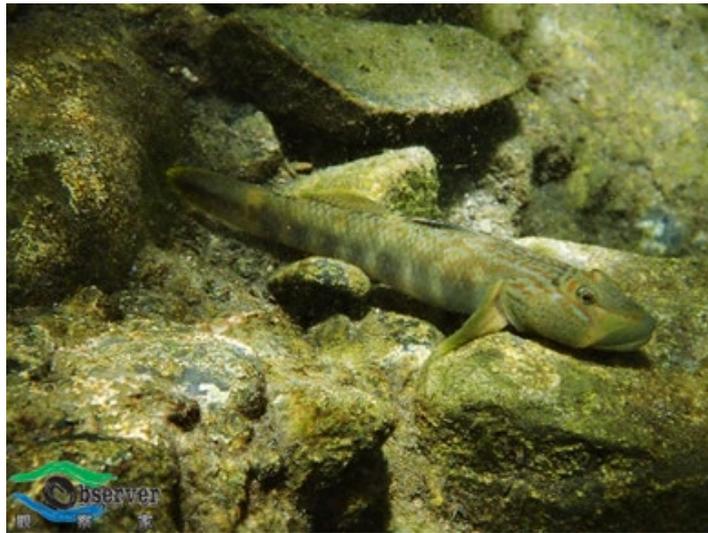
4. 河道因大自然影響形成不同的環境，包括水深、流速、底質、河寬等，進而形成不同的水域棲地類型，不同的水域棲地類型會導致生物棲息地分布、組成和影響結構發生重大變化，其中水深、流速和底質已經屢次被證明會影響一地區的動植物組成。建議河道整理完工後保持原河道內底質石頭組成比例(例：不過篩)及不同水深棲地類型(例：不將河道深度統一)。

圖 4.9-4 大吻鰕虎喜環境多樣性高的水域環境。

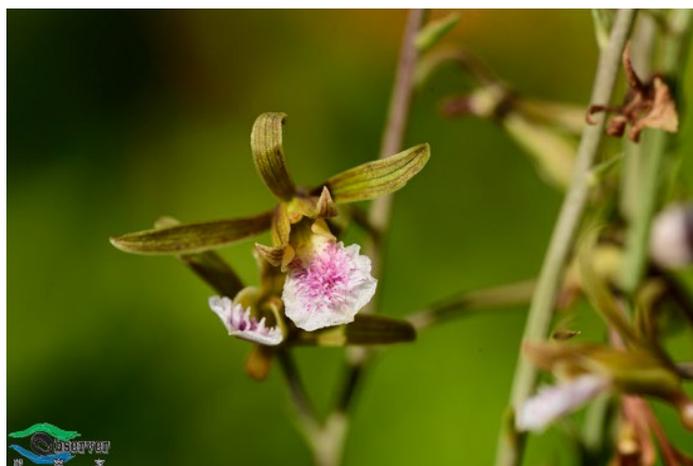
圖 4.9-5 禾草芋蘭(NT)分布於開闊河床地。

5. 根據「秀姑巒溪河系情勢調查」(2021)在工區附近記錄到禾草芋蘭(NT)，禾草芋蘭為台灣原生種，開花期主要在夏季，分布於低海拔開闊地河床或海岸沙灘，常生長於草堆中疏林下，零星分布且族群量少，被臺灣紅皮書歸類為接近威脅等級。建議於規劃階段啟動生態調查，由生態團隊確定禾草芋蘭位置，針對物種畫列保護區域並迴避。

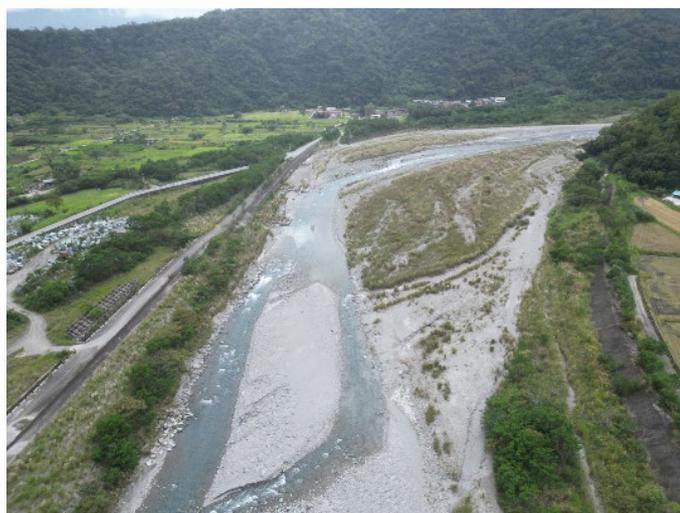
圖 4.9-6 河道內濱溪植被現況。

6. 河道兩岸植被有提供野生動物利用的功能(如提供環頸雉、烏頭翁躲藏；提供食蟹獾及其他中小型哺乳類播遷的功能)，為避免工程造成野生動物棲地破碎化，覆土區應栽種原種草本地被植物(例：甜根子草)，維持供動物利用的功能，同時抑制銀合歡生長。

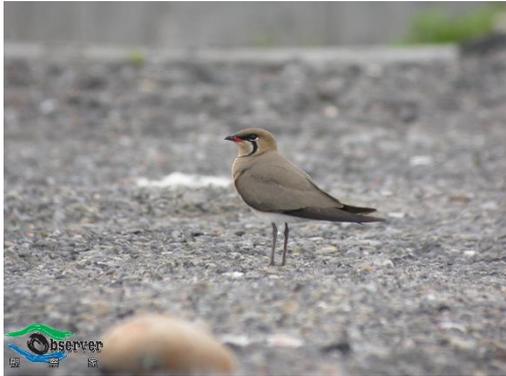
<p>(c) <b>限制工程擾動區域</b>：關注物種禾草芋蘭(NNT)偏好生長在砂州與高灘地</p> <p>(d) <b>維持濱溪植被棲地功能</b>：關注物種烏頭翁(II)、環頸雉(II)及食蟹獾(III)偏好利用濱溪植被遷徙與躲藏。</p>	
4	<p>燕鴿(保育類 III)屬於夏候鳥，4-7月為繁殖季，喜歡群聚築巢於河床礫石地或農耕乾燥地，因此河道中辮狀河砂洲便成為燕鴿喜歡築巢繁殖的典型環境。工程擾動後，燕鴿於鄰近區域繁殖的機率低，因此建議工程擾動時間避開燕鴿繁殖季(4-7月)。</p>

<p>圖1 燕鴿喜歡築巢在河床礫石地。</p>	
5	<p>根據「秀姑巒溪河系情勢調查」(2021)在工區附近記錄到兩側洄游魚種大吻鰕虎。河道整理工程將擾動水域生物棲地，若工程可能造成原本流路斷流狀況，建議預先施作導流水措施營造新流路，保持既有流路及新流路併流至少兩週，維持水域廊道暢通性，施工期間避免斷流對水域生物造成干擾，並保留河道單一斷面多條流路的型態。</p>

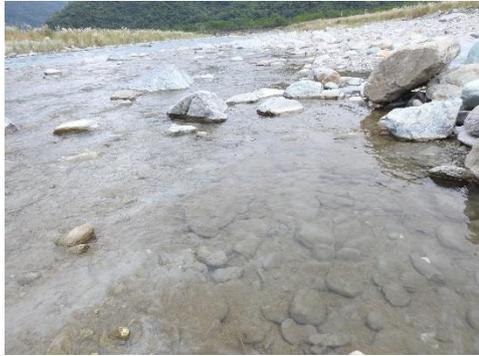
<p>圖2 工區河床底質以圓石和大小礫石為主。</p>	
6	<p>河道因大自然影響形成不同的環境，</p>

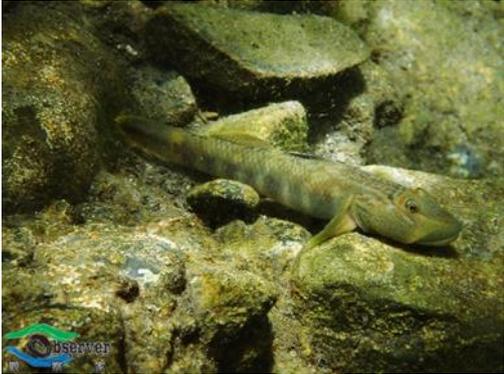
<p>包括水深、流速、底質、河寬等，進而形成不同的水域棲地類型，不同的水域棲地類型會導致生物棲息地分布、組成和影響結構發生重大變化，其中水深、流速和底質已經屢次被證明會影響一地區的動植物組成。建議河道整理完工後保持原河道內底質石頭組成比例(例：不過篩)及不同水深棲地類型(例：不將河道深度統一)。</p>

<p>圖3 大吻鰕虎喜環境多樣性高的水域環境。</p>	
7	<p>根據「秀姑巒溪河系情勢調查」(2021)在工區附近記錄到禾草芋蘭(NT)，禾草芋蘭為台灣原生種，開花期主要在夏季，分布於低海拔開闊地河床或海岸沙灘，常生長於草堆中疏林下，零星分布且族群量少，被臺灣紅皮書歸類為接近威脅等級。建議於規劃階段啟動生態調查，由生態團隊確定禾草芋蘭位置，針對物種畫列保護區域並迴避。</p>

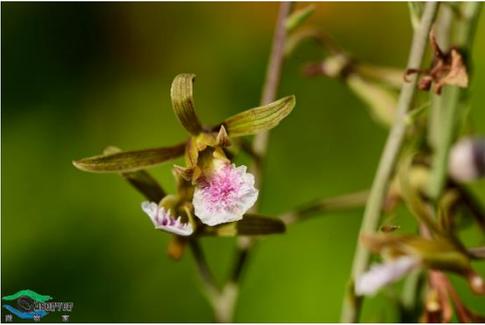
<p>圖4 禾草芋蘭(NT)分布於開闊河床地。</p>	
8	<p>河道兩岸植被有提供野生動物利用的功能(如提供環頸雉、烏頭翁躲藏；提供食蟹獾及其他中小型哺乳類播遷的功能)，為避免工程造成野生動物棲地破碎化，覆土區應栽種原生種草本地被植物(例：甜根子草)，維持供動物利用的功能，同時抑制銀</p>

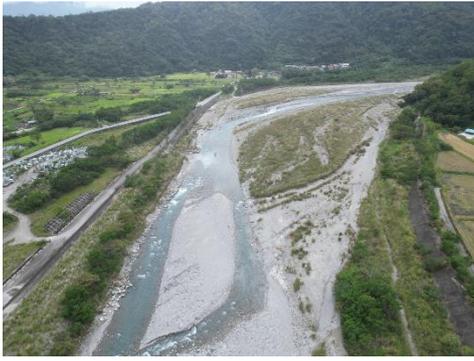
圖5 河道內濱溪植被現況。

合歡生長。
