秀姑巒溪南長良堤段河道整理工程  
工程及生態檢核資料

提報核定階段

#### 4.10 秀姑巒溪南長良堤段防災減災工程

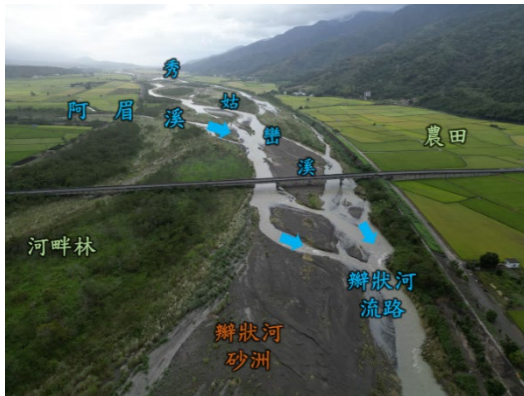
工區位於秀姑巒溪與阿眉溪匯流口處，辮狀流路且灘地平緩，周圍植生茂密。

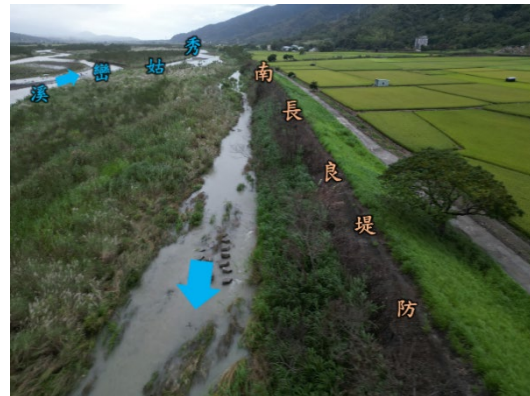
秀姑巒溪左岸辮狀次流路緊鄰南長良堤防，現勘時大雨剛結束因此流速較急。

「秀姑巒溪南長良堤段防災減災工程」位於秀姑巒溪主流中游段，此河段臨近阿眉溪，左岸則為南長良堤防，鄰接農地。此河段潰堤後淹水範圍內有農田，現況為流路緊臨南長良堤防，且堤前流速為 3~5m/s，顯示本河段具有致災風險，依第九河川局風險評估成果，本河段列為短期改善河段。將堤防基礎深度與大斷面測量資料進行比對，得知基礎深度仍深於深槽高程，因此建議短期針對秀姑巒溪斷面 53-1~54 進行河道整理及左岸灘地培厚。

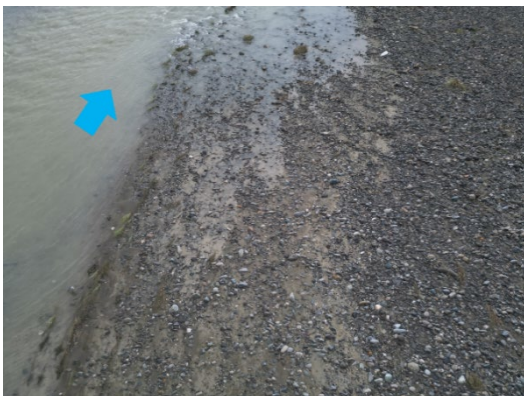
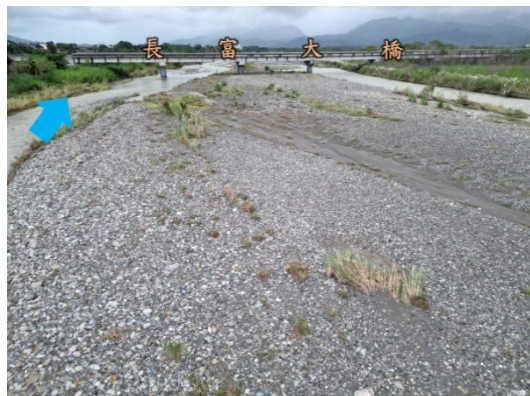
水域棲地型態有淺瀨、淺流，河床底質以泥、砂、小礫石為主。

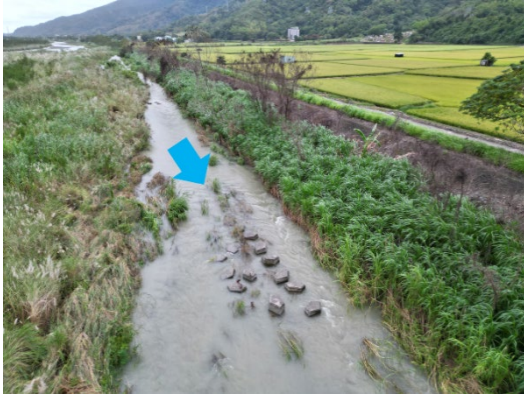
河畔林主要以高草莖禾本科植物為主，現勘時記錄到多數外來種銀合歡枯木。

河道中辮狀河砂洲由礫石組成，適合燕鴿(保育類 III)築巢繁殖利用。

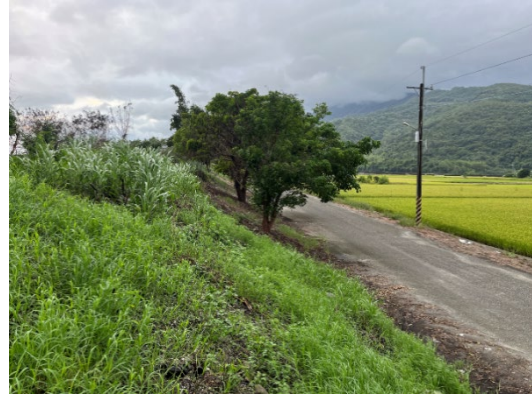
圖 4.10-1 現勘影像紀錄

南長良堤防上有穩定的草生植被以及臺灣原生種茄苳等栽植樹木。

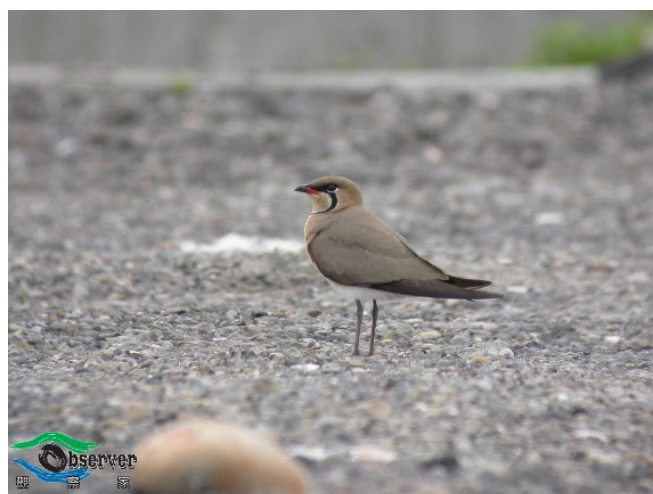
圖 4.10-2 燕鴿喜歡築巢在河床礫石地。

2. 燕鴿(保育類 III)屬於夏候鳥，4-7 月為繁殖季，喜歡群聚築巢於河床礫石地，河道中辮狀河砂洲便成為燕鴿喜歡築巢繁殖的典型環境。工程擾動後燕鴿於鄰近區域繁殖的機率低，建議工程擾動時間避開燕鴿繁殖季(4-7 月)。

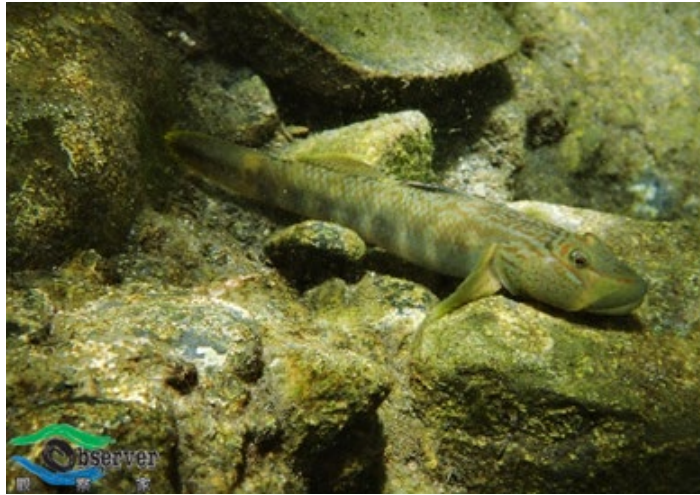
圖 4.10-3 大吻鰕虎為典型的兩側洄游魚種。

3. 根據「秀姑巒溪河系情勢調查」(2021)在工區附近記錄到 2 科 3 種原生洄游習性魚類：花鱚鰻、大吻鰕虎和日本瓢鰕鰕虎。河道整理工程將擾動其水域棲地，若工程涉及包含但不限於河道整理取土區的辮狀主流路之河道改道，建議預先施作導流水措施營造新流路，保持既有流路及新流路併流至少兩週，減少工程對水域生物造成的干擾。

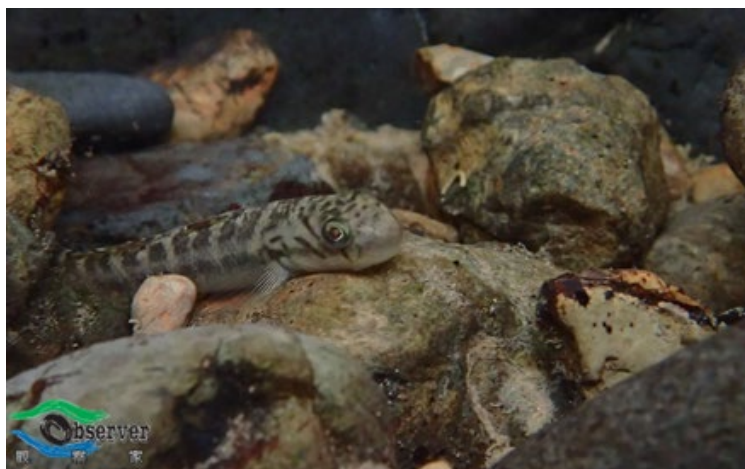
圖 4.10-4 日本瓢鰕鰕虎喜底質多樣性高水域環境。

4. 鰕虎魚為底棲性魚種，部分以啃食附著石頭上藻類為食，成魚會將卵產在石頭下，待卵孵化後，順水漂流至河口或沿岸海域，仔魚成長至約 2cm 後再洄溯至溪流棲息。因此溪流底質對於鰕虎魚重要性高，工程結束後應保留溪流底質多樣性，並維持原本石頭粒徑比例(例如不過篩等)，供鰕虎魚棲息、躲藏和覓食等。

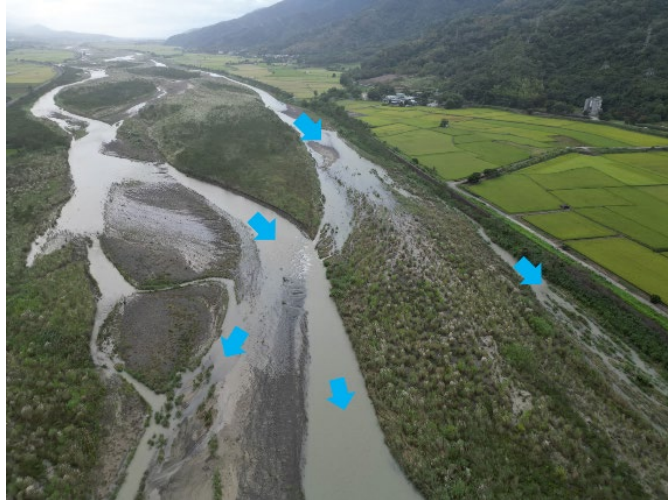
圖 4.10-5 工程範圍內辮狀流路現況。

5. 國立海洋生物博物館副研究員韓僑權指出：辮狀流路中，次辮流水流較緩且穩定，為水域生物天然庇護所。因此河道整理完工後，避免為了導正流心而僅留一條主流路，建議保留辮狀多股水路型態，維持水域生物棲地類型多樣性及極端氣候時供水域生物作為天然庇護所。

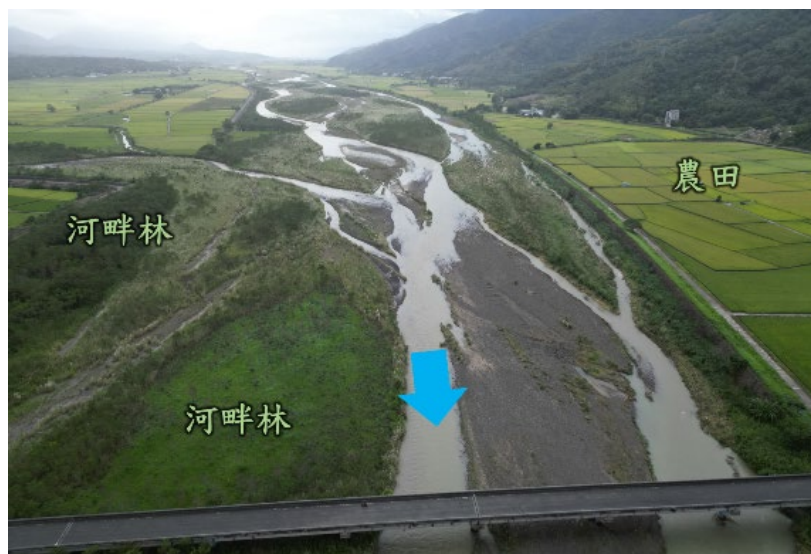
圖 4.10-6 工區範圍內植被位置分佈現況。

6. 河道兩岸的辮狀河灘地及河畔林可提供野生動物利用的功能(如提供關注物種環頸雉、烏頭翁、食蟹獐及其他中小型哺乳類遷徙及躲藏)，堤前覆土培厚工程可能會擾動河畔林棲地，因此應於培厚完成後，栽植原生種灌木及草本地被植物，復育多層次植被結構，恢復濱溪植被生態功能。(適用的植物種類及栽植方式應於設計階段與生態團隊確認。)

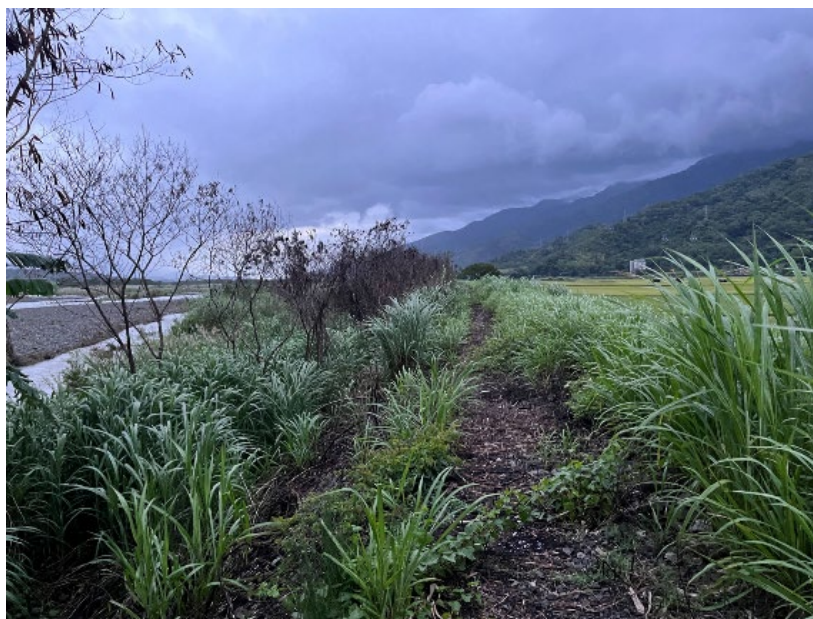
圖 4.10-7 河畔林現況以高草莖禾本科植物為主。

本工程位於秀姑巒溪中游與阿眉溪匯流口處，左右岸現況皆有堤防設施，兩岸堤後土地利用皆為大面積農田使用。河川特性屬辮狀型態，除了主流路與次流路外，水域常見淺瀨、淺流等棲地類型。河床底質以泥、砂、小礫石為主。河道中灘地平緩且淤砂嚴重，工區範圍內河畔林、辮狀河流路、及辮狀河砂洲等多樣棲地。南長良堤防有穩定的草生植被以及茄苳等栽植樹木，河畔植被以高草莖禾本科植物為主，散生銀合歡及構樹等雜木。現勘記錄到多株銀合歡枯木，且有發現焚燒樹木的痕跡。

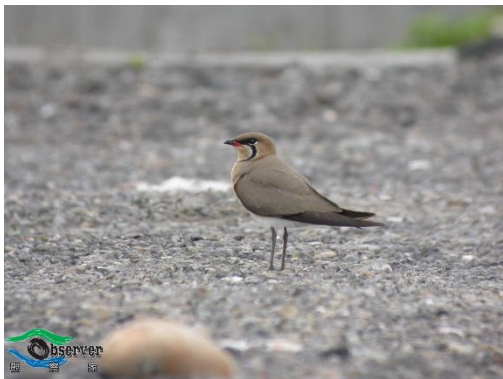
| 4 | <p>燕鴿(保育類 III)屬於夏候鳥，4-7月為繁殖季，喜歡群聚築巢於河床礫石地或農耕乾燥地，因此河道中辮狀河砂洲便成為燕鴿喜歡築巢繁殖的典型環境。工程擾動後，燕鴿於鄰近區域繁殖的機率低，因此建議工程擾動時間避開燕鴿繁殖季(4-7月)。</p> <p>圖1 燕鴿喜歡築巢在河床礫石地。</p> | |

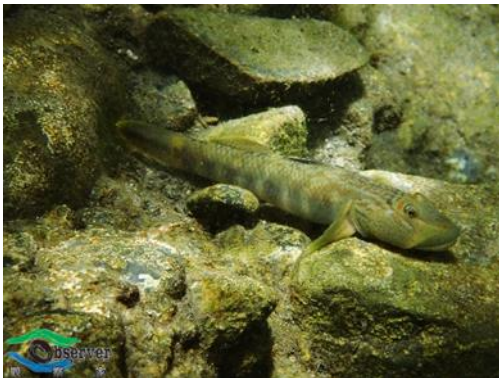
| 5 | <p>根據「秀姑巒溪河系情勢調查」(2021)在工區附近記錄到2科3種原生洄游習性魚類：花鰱、大吻鰕虎和日本瓢鰭鰕虎。河道整理工程將擾動其水域棲地，若工程涉及包含但不限於河道整理取土區的辮狀主流路之河道改道，建議預先施作導流水措施營造新流路，保持既有流路及新流路併流至少兩週，減少工程對水域生物造成的干擾。</p> <p>圖2 大吻鰕虎為典型的兩側洄游魚種。</p> | |

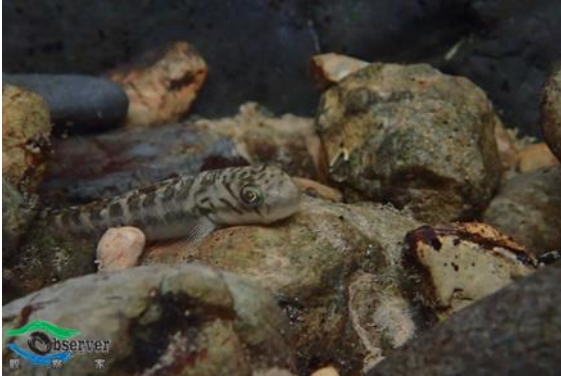
| 6 | <p>鰕虎魚為底棲性魚種，部分以啃食附著石頭上藻類為食，成魚會將卵產在石頭下，待卵</p> | |

| | <p>孵化後，順水漂流至河口或沿岸海域，仔魚成長至約2cm後再洄溯至溪流棲息。因此溪流底質對於鰕虎魚重要性高，工程結束後應保留溪流底質多樣性，並維持原本石頭粒徑比例(例如不過篩等)，供鰕虎魚棲息、躲藏和覓食等。</p> <p>圖3 日本瓢鰕虎喜底質多樣性高水域環境。</p> | |

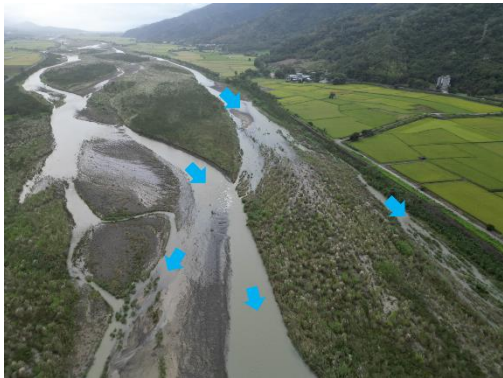
| 7 | <p>國立海洋生物博物館副研究員韓僑權指出：辮狀流路中，次辮流水流較緩且穩定，為水域生物天然庇護所。因此河道整理完工後，避免為了導正流心而僅留一條主流路，建議保留辮狀多股水路型態，維持水域生物棲地類型多樣性及極端氣候時供水域生物作為天然庇護所。</p> <p>圖4 工程範圍內辮狀流路現況。</p> | |

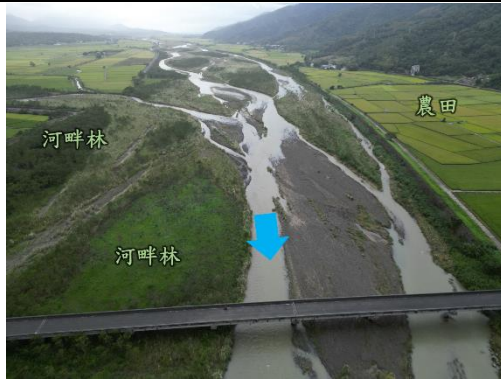
圖5 工區範圍內植被位置分佈現況。

| 8 | <p>河道兩岸的辮狀河灘地及河畔林可提供野生動物利用的功能(如提供關注物種環頸雉、烏頭翁、食蟹獐及其他中小型哺乳類遷徙及躲藏)，堤前覆土培厚工程可能會擾動河畔林棲地，因此應於培厚完成後，栽植原生種灌木及草本地被植物，復育多層次植被結構，恢復濱溪植被生態功能。(適用的植物種類及栽植方式應於設計階段與生態團隊確認。)</p> | |
