圖 3 彰化縣王功新生地海堤堤段整建工程現況照

表 7 110 年度彰化縣王功新生地海堤堤段整建工程快速棲地評估表

表 8 110 年度王功新生地海堤堤段整建工程自評表

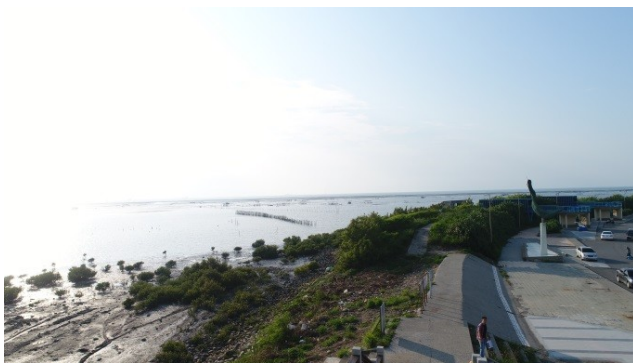
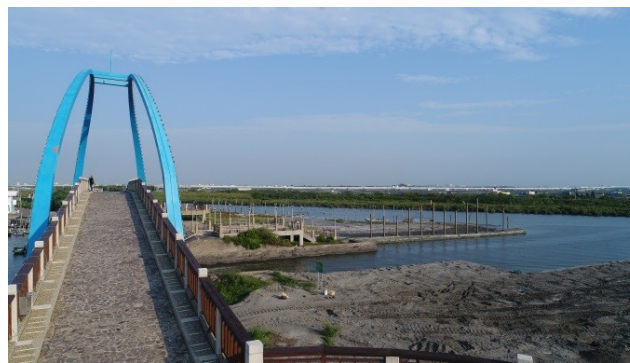
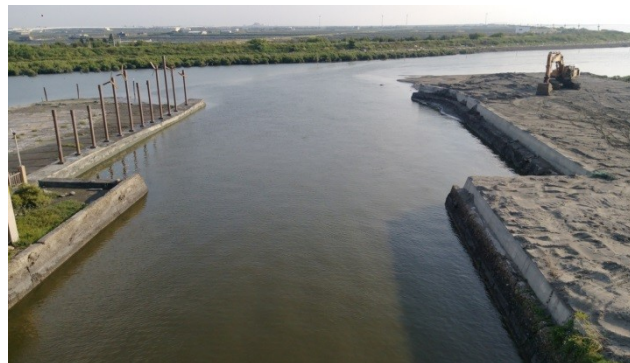
本案於110年5月7日進行現地勘查，因位於人造港灣，堤內以人造設施為主，堤外則有少部分草生地，且有紅樹林分布於灘地，現勘時有工程進行，為例行漁港清淤工程，工程車輛未駛入灘地區域。環境現況如圖3所示。

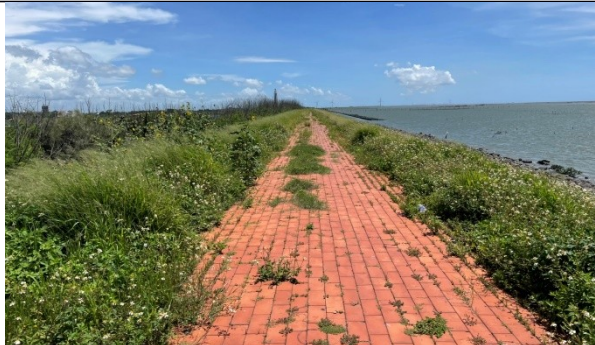
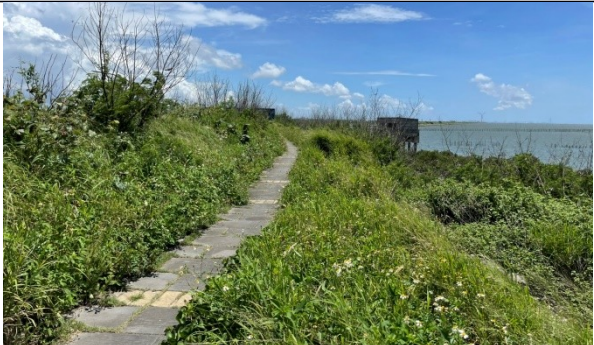
| 照片 5、海堤堤頂環境 | 照片 6、海堤堤頂環境 |

2. 雖有紅樹林分布，但因中部紅樹林為人為種植，必要時可以移除，避免影響彰化海岸原有底質及造成生物棲地減少，降低生物多樣性。
3. 王功漁港西南側外圍潮間帶為法定公告的「螞蛄蝦繁殖保育區」。
4. 海岸環境有乾旱、高鹽分、季節風強勁等特性，一般的植物不易生存，施工區域或裸地容易有強勢外來種植物入侵。王功新生地海堤堤後有黃槿栽植目前生長狀況良好，而堤頂或堤前較空曠處已有銀合歡入侵，易造成原生物種生長棲地縮減，降低當地物種多樣性。
