## 4.30 濁水溪新武界橋下游左岸堤段(0+600~1+100)改善工程 (核定階段)

### 一、 工程概況

本計畫工程於南投縣仁愛鄉，為濁水溪上游河段，主要工程內容為護岸整建 500m、施作護坦工。相關作業檢核表，如附錄二十四所示。

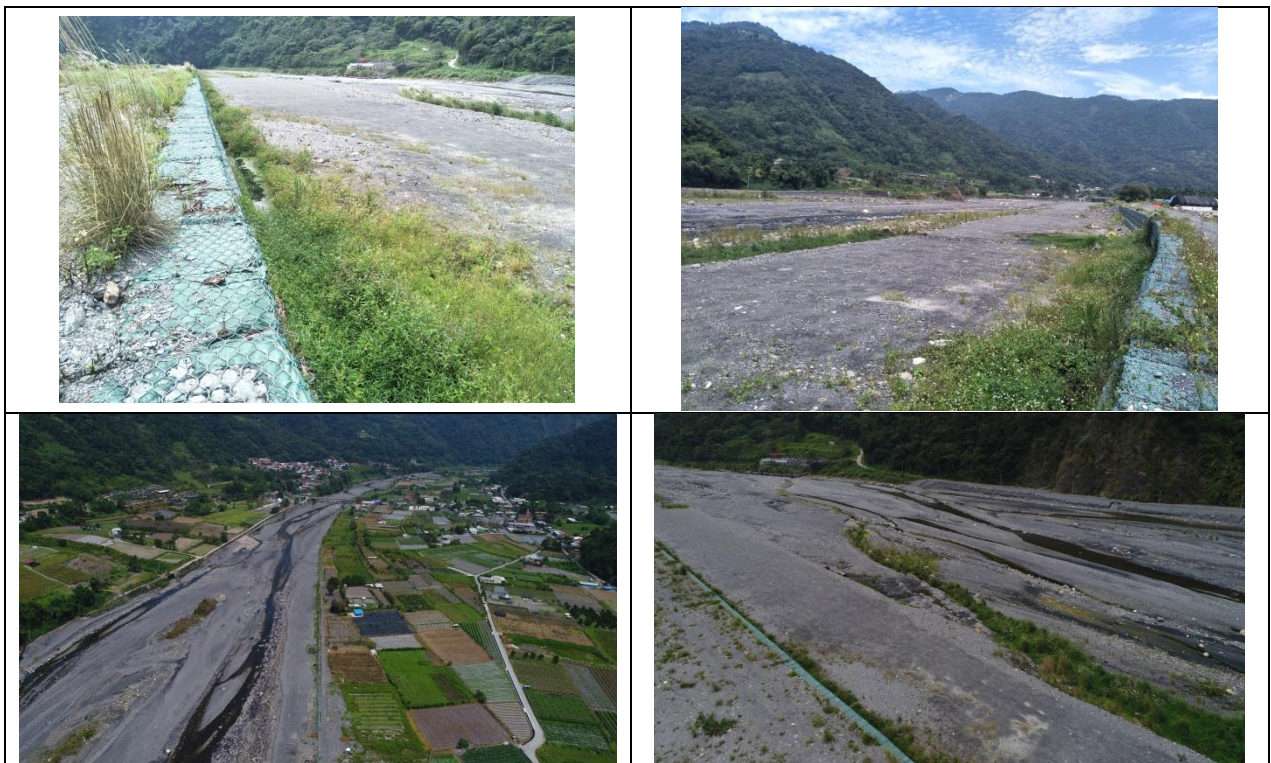
於 109 年 9 月 11 日現場勘查，溪流水質清澈，兩岸植被豐富，兩岸山巒環繞，岸邊部分喬木群提供鳥類良好覓食空間，並於現勘時發現巨嘴鴉群在此活動，附近由草生地、喬木群及農地構成，因鄰近部落，此區域已受部分人為干擾。現況如圖 4-1 所示。

圖 4-1 濁水溪新武界橋下游左岸堤段(0+600~1+100)改善工程現況照

1. 施工區域水質清澈，施工時應避免工程機具進入河道區域，降低機具對河道底質擾動，避免濁度上升影響水域生態。
2. 此區域人為干擾較低，並接近山巒，為鳥類活動頻繁區域，施工時應避免高噪音機具同時施作，降低驅趕作用。
3. 施工路線畫設，應避免接近喬木群，避免驚擾鳥類活動。
4. 施工時應廢棄物應集中處理，帶離施工現場，避免野生動物誤食。
5. 河道中巨石應迴避，提供底棲生物棲息環境。

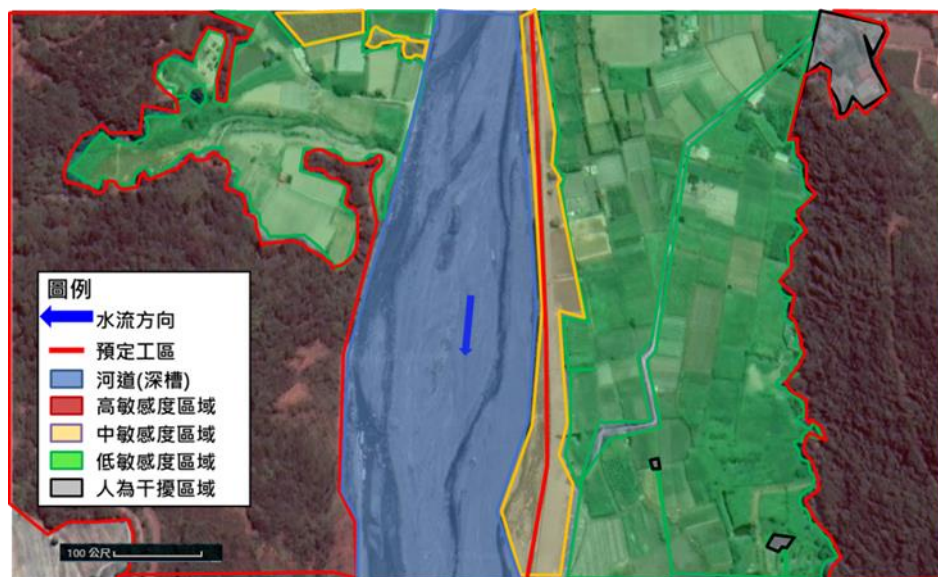
本工程周圍草生地、農田劃設為低度敏感區，附近房舍劃設為人為干擾區域，濱溪帶皆劃設為中度敏感區，原生森林則劃設為高敏感區域，於施工時期應減少干擾中高敏感區域，生態關注圖如圖 4-2 所示。

圖 4-2 濁水溪新武界橋下游左岸堤段(0+600~1+100) 改善工程生態關注圖
