P-02 經濟部水利署提案階段現場勘查紀錄表

工程主辦機關	經濟部水利署第四河川分署	勘查日期	民國 112 年 05 月 16 日
工程名稱	東埔蚋溪延平橋下游堤段整體環境改善工程	勘查地點 (坐標 TWD97)	X: 220221 Y: 2631131
現場勘查意見	照片及說明		
1.生態環境現況描述： 植被豐富，堤防設施、既有道路維護良好。	<p>陸域棲地環境：植被完整、復育蝴蝶有成。</p>

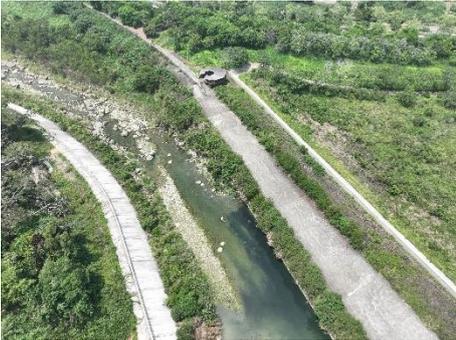
2.生態環境現況描述： 水質清澈，水道旁植被豐富，水中有些許塊石，可在緩流處發現有多種幼魚棲息	<p>水域棲地環境：河床底質豐富，有充足曝氣。</p>

工程河道儘可能保留水域中既有塊石，本區植生已生長良好，工程施作不破壞周圍既有植生，並進行後續規設階段之生態調查及生態檢核

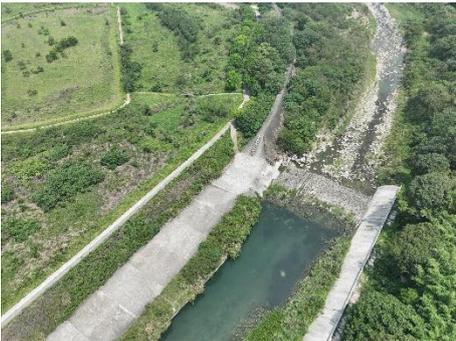
3.生態環境現況描述： 水域環境縱、橫向無阻斷。	<p>既有構造物：堤防</p>
