經濟部水利署  
提案階段現場勘查紀錄表

工程主辦機關	第二河川分署	勘查日期	民國 112 年 10 月 17 日
提案工程名稱	112 年度鳳山溪泰和一二號堤防、文山堤防及新埔堤防構造物維修改善工程		
生態檢核團隊	台灣水資源與農業研究院	勘查地點 (座標 TWD97)	地點：新竹縣 新埔鎮 工區一褒忠路部分 (X: 253635, Y: 2747621) 工區二環河路部分 (X: 257834, Y: 2745847)
現場勘查概述		照片及說明	
<p>1.陸域生態環境現況描述：</p> <p>工區一褒忠路部分，主要為堤內、路緣以外部分的大型喬木，例如苦楝、臺灣欒樹、茄冬等，地被偶見大花咸豐草、野茼蒿、馬唐等植物，未見稀有植物物種；工區二環河路部分，多數野生喬木-例如苦楝、山黃麻等，皆生長於堤外，堤內部份則以水田環境及園藝植栽為主，例如原產於蘭嶼、後被廣植於全臺各地的卵葉鵝掌藤，未見當地原產之稀有植物。本案 2 個工區一側鄰近鳳山溪河道，另一側則為水田或林地，較可能出現陸域動物包括霜毛蝠、臭鼩、臺灣刺鼠等哺乳類，長腳赤蛙、黑眶蟾蜍、斑腿樹蛙等兩棲類，斑龜、龜殼花、草花蛇、臺灣黑眉錦蛇等爬行類，以及小水鴨、白尾八哥、麻雀、紅鳩、野鴿等鳥類。</p>		<p style="text-align: center;">陸域環境</p>

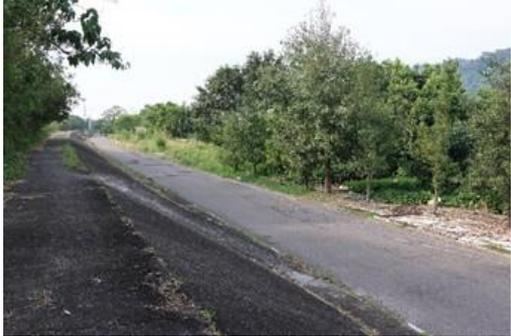
<p style="text-align: center;">山豬湖堤防水防道路</p>	
<p>2.水域生態環境現況描述：</p> <p>本案為水防道路改善工程，施工路徑亦在既有路面，因此工程影響範圍內未涉及水域環境，屬於道路類型。</p>		<p style="text-align: center;">水域生態</p> <p>(本工程屬於水防道路改善工程，工程施作範圍未涉及水域環境。)</p>	
<p>3.其他生態環境現況描述：</p> <p>記錄提案工程影響範圍內之其他生態(/棲地)環境現況。</p>		<p>照片 3：其他生態(/棲地)環境(說明)</p>

根據現地評估本案可能潛在影響，建議(1)迴避：以警示帶或設置界樁明確標示道路改善範圍，避免擾動及破壞。(2)迴避：應保留區排側綠籬植生，作為區隔民眾在區排與道路的天然綠牆，可降低揚塵及景觀上的美化。(3)迴避：保留工區周圍霜毛蝠所可能利用之棲地環境，應以警示帶標記或設置臨時性圍籬以保護大型喬灌木，並使用稻草蓆保護枝幹避免機具誤傷喬木。(4)減輕：保留一定高度的植被，施工時應避免過度移除植被，造成既有植被裸露。

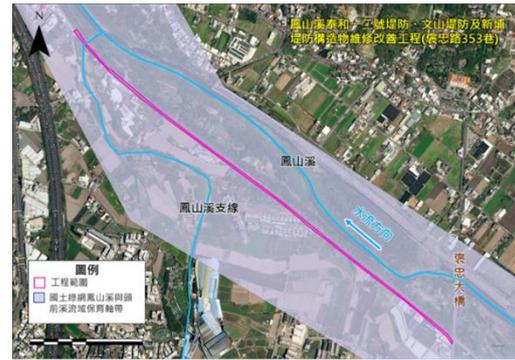
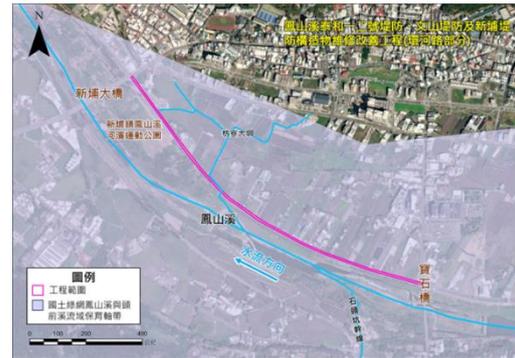
4.分析工程計畫方案對生態環境之影響(潛在生態議題):

- (1)既有堤防坡度可能影響蛙類橫向通道之暢通。
- (2)工程施作可能擾動濱溪林。
- (3)工程施作可能擾動或水域及濱溪林。
