### 4.3 石牛溪下涌仔及溪洲堤防改善工程

表 4-12 石牛溪下浦仔及溪洲堤防改善工程基本資訊一覽表

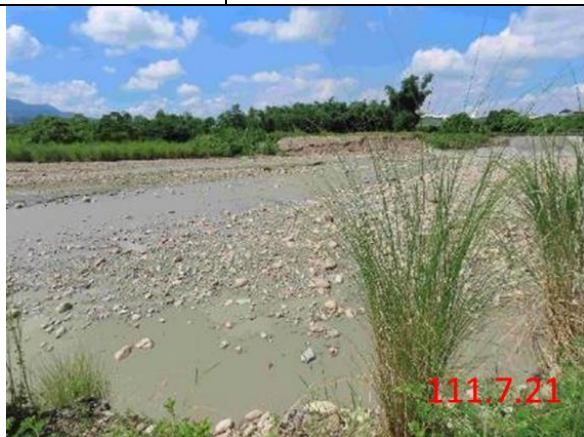
下游河段環境概況

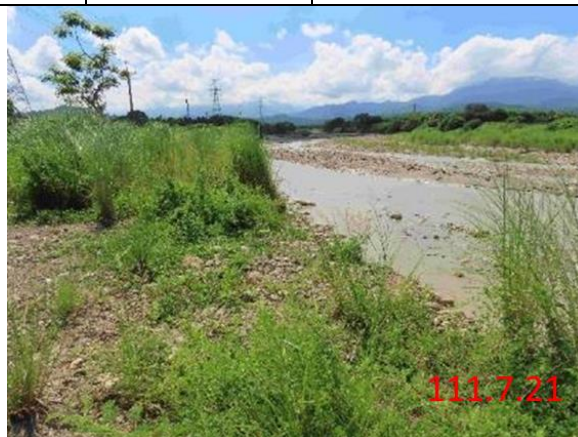
上游河段環境概況

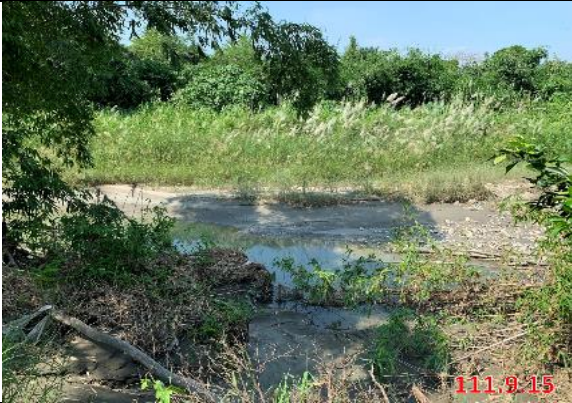
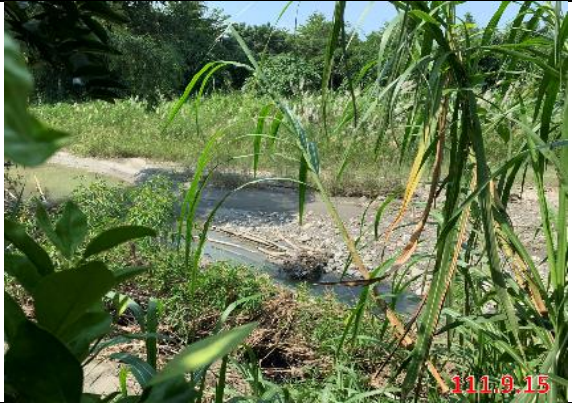
表 4-15 石牛溪下湍仔及溪洲堤防改善工程棲地環境評估簡表

本計畫於 9 月中旬辦理棲地環境調查，成果顯示本計畫河段水域型態多為岸邊緩流及淺流等 2 種型態，水域型態較為貧乏，現況河段水域縱向廊道連續性未遭受阻斷，主流河道型態未呈穩定狀態，水體水質明顯混濁，詳表 4-15。

| | | |
|---|---|---|
| 水域多樣性 | 6 | 水域型態出現 2 種(淺流、岸邊緩流) |
