公共工程生態檢核自評表

111 年度秀姑巒溪水系各堤段構造物維修改善工程

苓雅溪工區

附表 D-02 生態專業人員現場勘查紀錄表

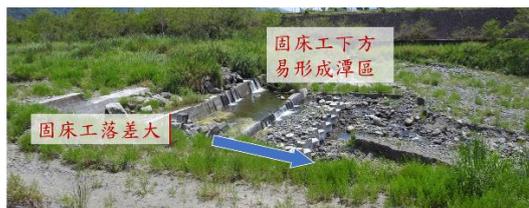
4. 既有固床工改善工程設計包含防汛塊吊排及塊石拋填，分散水流的能量，以減少固床工底部淘刷。減少水流能量的同時亦將造成深潭棲地消失，故設計消能工時應一併考量深潭棲地的設置。
5. 若有餘裕，應配合施作魚道或降低既有固床工落差。

圖 2 固床工現況

既有固床工在原先施設完成之時並無保留深潭，可依街景圖看到 8 年前景象，110 年度搶險時亦無深潭，本次構造物改善工程為維持原有構造物防護功能，並短期防止災害擴大之工程。營造深潭、友善棲地營造立意良好，但考量汛期在即，復建工程主要以河防安全優先。如以河段整體評估會更好(上游水保局多座固床工)否則即便本段本局完成後，洄游距離只增加 300 公尺，效益不彰。

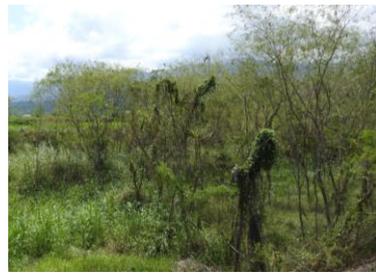
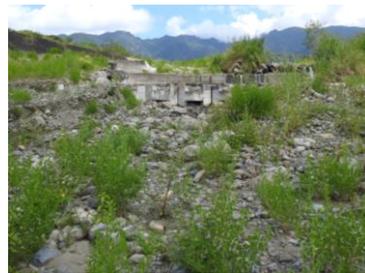
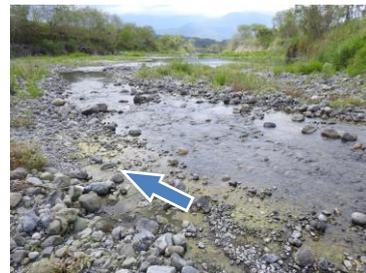
河床的棲地類型包含：河畔林、石灘以及辮狀河流路。河畔林以銀合歡及象草為主，散生著其他陽性植物。石灘則以低矮的常見草本植物為主。而辮狀河流路水量偏少。

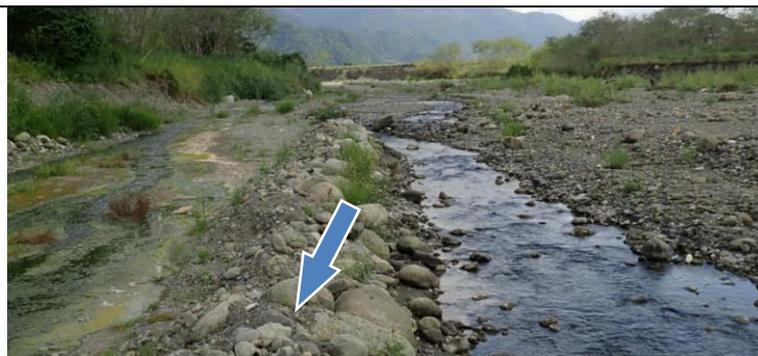
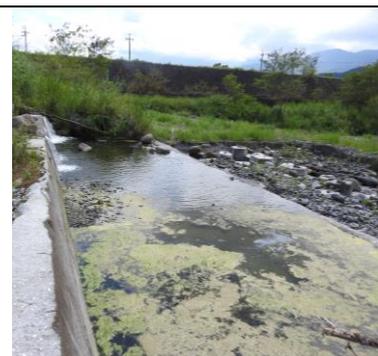
辮狀河流路靠近匯流口處(左圖)出現嚴重藻華，固床工上(右圖)也有藻華現象。

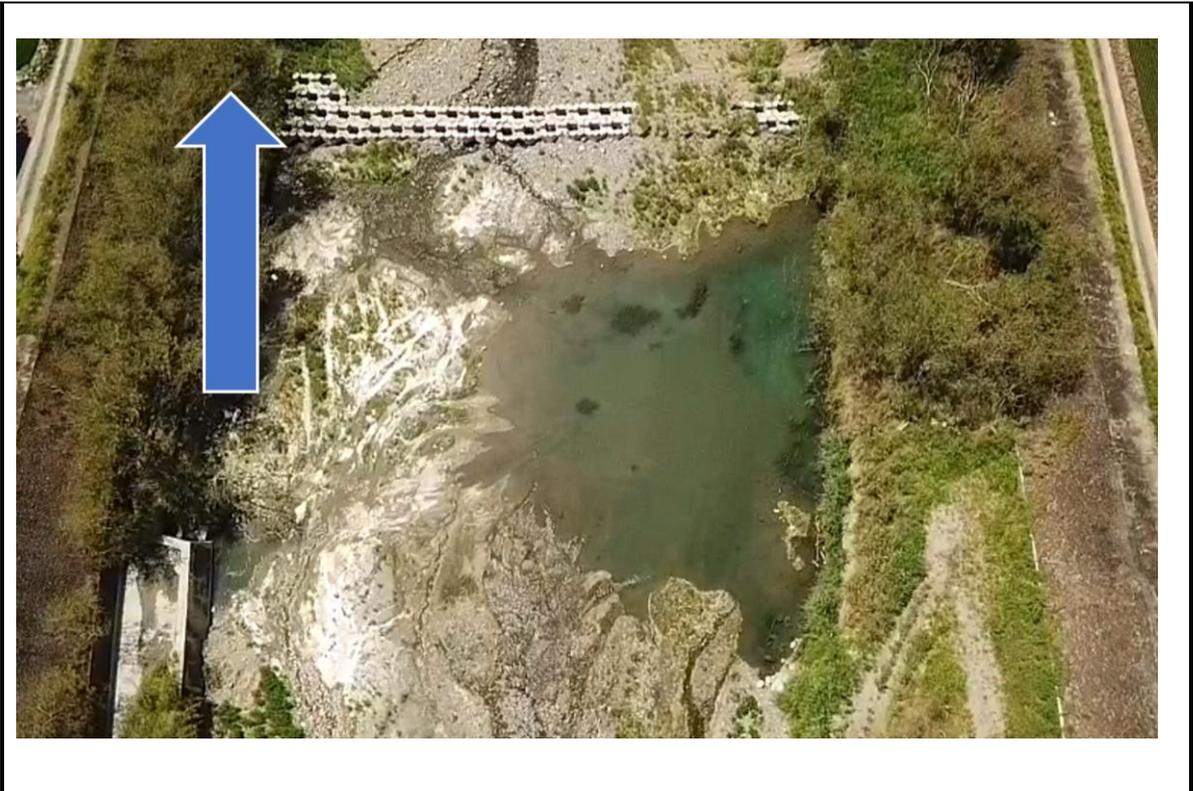
既有可卸式河道坡降調整工（2021 搶災搶險堆放）上游出現大面積積水，猜測是河床整地不均。

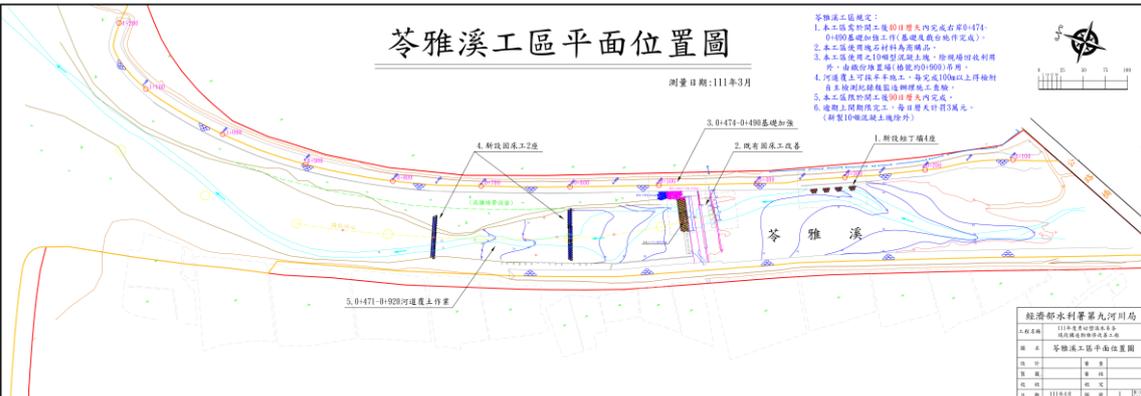
<p>苓雅溪工區平面位置圖</p> <p>測量日期：111年3月</p> <p>苓雅溪工區範圍：</p> <ol style="list-style-type: none"> 本工程區範圍由0+000起至0+474(0+480)基礎加強工(基礎及親台施作完成)。 本工程採用塊石材料為圍床。 本工程採用二層鋼筋混凝土圍床，除圍床外收攔欄外，由該份圍床圍(每段約0.500)共用。 河床覆土可採半半施工，每完成100m以上即檢測，自上游向下游施作，確保圍床工完成。 本工程圍床工段300m內完成。 圍床工段圍床完工，每段圍床內可採拋石。 <p>新製10噸流泥土塊攔杆</p> <p>經濟部水利署第九河川局 111年5月8日 苓雅溪工區平面位置圖 圖名：苓雅溪工區平面位置圖 圖號：1110102 圖尺：1:250</p>

填表人員 (單位/職稱)	黃柏瑋	填表日期	民國 111 年 5 月 8 日
解決對策項目		實施位置	花蓮縣玉里鎮
<p>解決對策之詳細內容或方法(需納入施工計畫書中)</p> <p>一、構造物維修及流心導正施作維持棲地品質</p> <ol style="list-style-type: none"> (迴避) 迴避右岸河畔林，維持陸域動物縱向廊道暢通。 (減輕) 實施半半施工，於覆土、吊排調整工施作時提供工期內水生生物棲地，減輕水域棲地干擾造成的影響。 (減輕) 確保完工後可卸式河道坡降調整工與河床高程同高，避免出現水流連續性受阻之情形。 (減輕)短丁壩處拋設塊石，營造緩坡。 <p>二、工程管理</p> <ol style="list-style-type: none"> (減輕)施工便道、土方堆置等假設工程的位置，範圍須以最小原則並固定不擴大。 (減輕) 工區周圍如出現野生生物，不捕捉、不驚擾。 			
<p>圖說：</p>
