表 4-7 石牛溪頂柴裡堤防改善工程基本資訊一覽表

表 4-10 石牛溪頂柴裡堤防改善工程棲地環境評估簡表

圖 4-5 石牛溪頂柴裡堤防改善工程生態關注區域圖

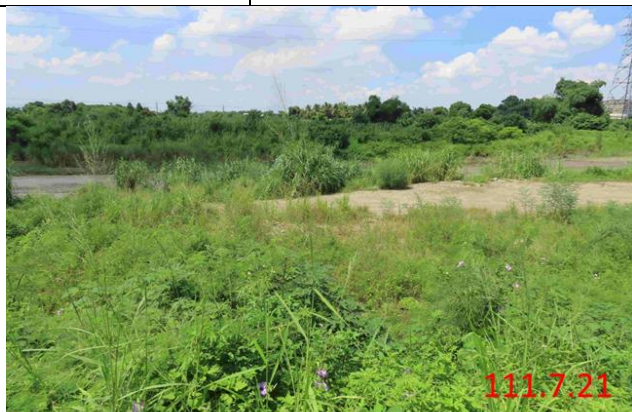
下游河段環境概況

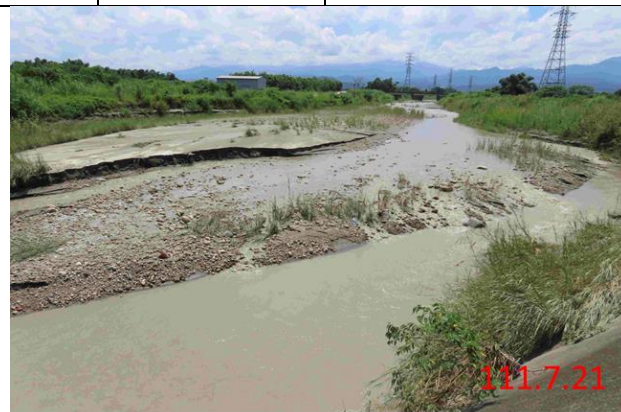
上游河段環境概況

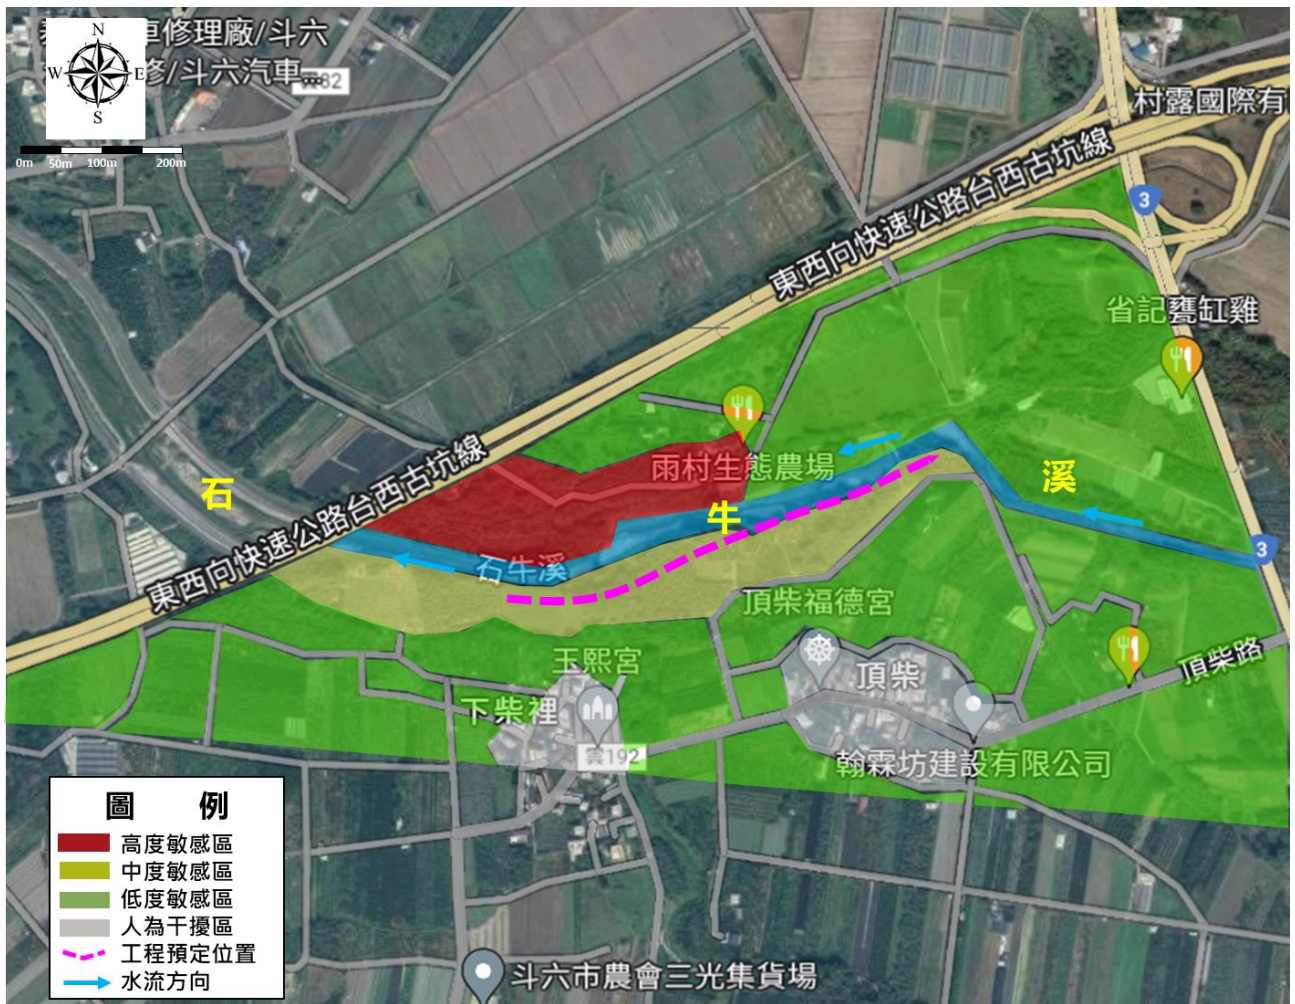
本工程堤段調查範圍生態敏感區分為人為干擾區、低度敏感區、中度敏感區及高度敏感區等區域，其中低度敏感區主要為草生地及農田，位於河岸兩側，中度敏感區主要為未發現諸羅樹蛙之竹林或次生林，故列為中度敏感區，高度敏感區主要為有發現諸羅樹蛙之竹林或鳥類棲息之水域環境，其餘現有道路與人造建物則劃為人為干擾區域。關注保全物種諸羅樹蛙主要分布於工區下游，重要大樹則分布在左岸工區上游。

依據本計畫工程計畫內容、生態資料蒐集與現場調查成果，初步依據生態關注區域繪製原則，針對本計畫河段進行生態關注區域圖繪製，詳圖 4-5。
