附表 DN-03 生態專業人員相關意見紀錄表

| 召開日期 | 111 年 7 月 14 日 | 現勘/會議名稱 | 房裡海堤整體環境改善工程陸蟹生態調查 |
| 地點 | 房裡海堤 | 工程階段 | <input checked="" type="checkbox"/> 規劃設計 <input type="checkbox"/> 施工 <input type="checkbox"/> 維護管理 |

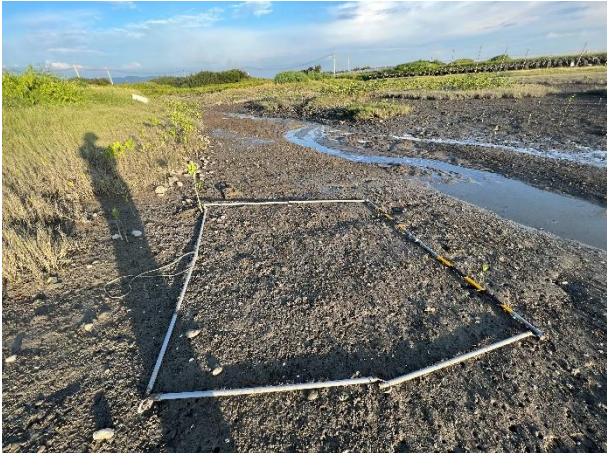
| <p>位置或樁號：X：212318；Y：2704058<br/>日期：111.07.14<br/>說明：堤前泥灘地</p> | <p>位置或樁號：X：212318；Y：2704058<br/>日期：111.07.14<br/>說明：數隻紅螯螳臂蟹抱卵個體等待大潮準備進行釋幼。</p> |

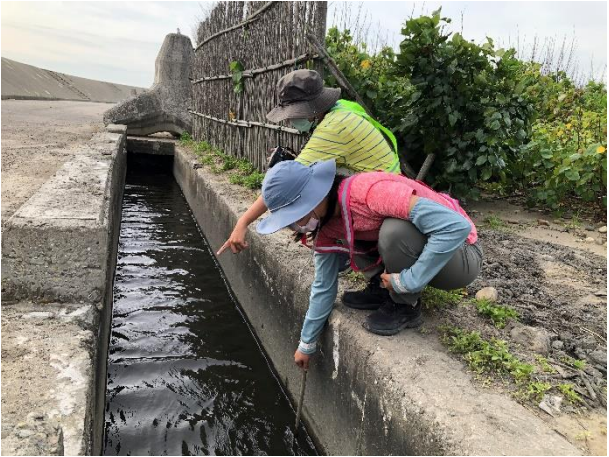
| <p>位置或樁號：X：212318；Y：2704058<br/>日期：111.07.14<br/>說明：以穿越線調查法記錄堤後側溝陸蟹種類及數量。</p> | <p>位置或樁號：X：212318；Y：2704058<br/>日期：111.07.14<br/>說明：沙地棲地調查</p> |

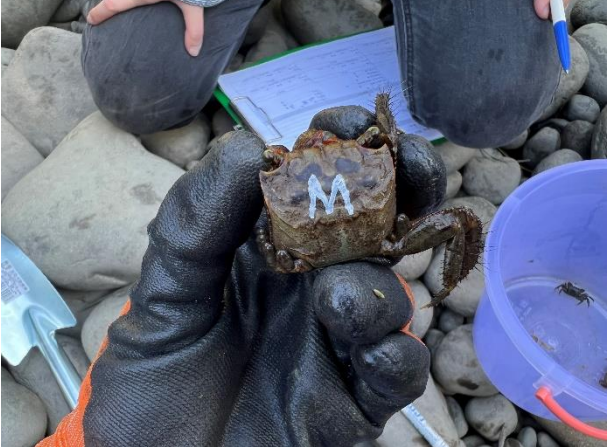
| <p>位置或樁號：X：212318；Y：2704058<br/>日期：111.07.14<br/>說明：以捉放法記錄蟹類型質(年齡性別、背甲寬等)</p> | <p>位置或樁號：X：212318；Y：2704058<br/>日期：111.07.14<br/>說明：陸蟹越堤行為調查</p> |
