陸蟹生態調查結果

肆、陸蟹生態保育對策之建議

圖 8 房裡海堤整體環境改善工程友善陸蟹施作保育對策圖

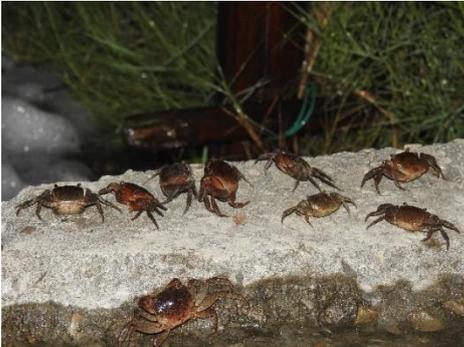
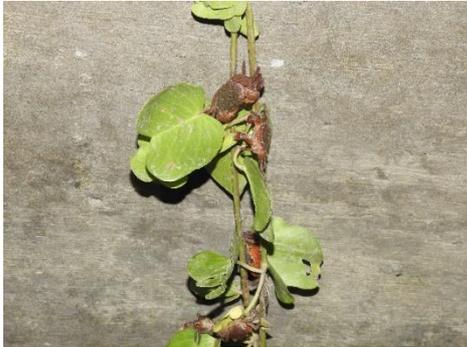
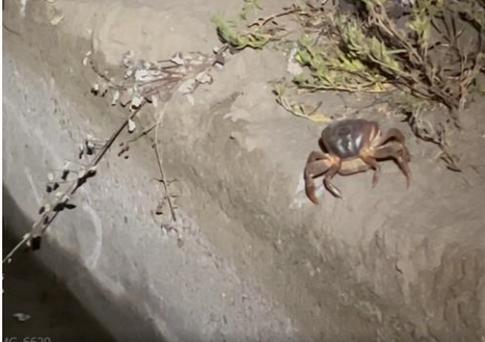
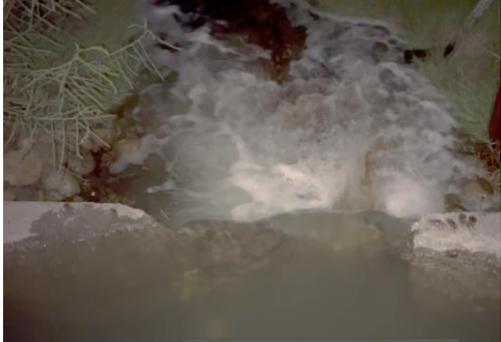
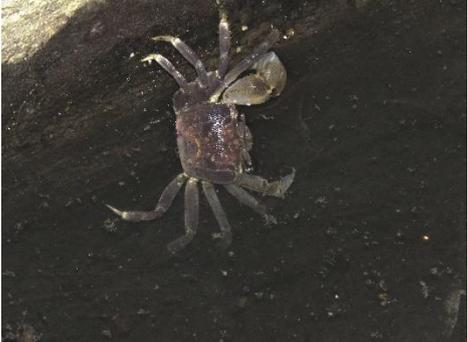
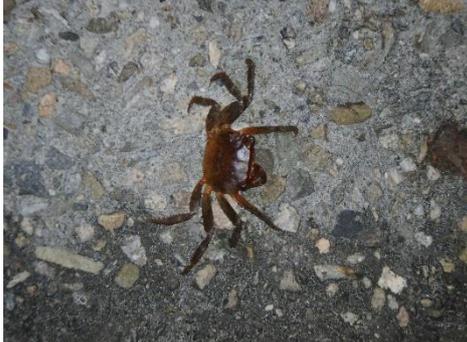
圖 2 堤後溝渠棲地調查現況及說明

<p>數隻紅螯螳臂蟹抱卵個體於渠牆上等待大潮準備進行釋幼。(111/07/15)</p>	<p>側溝現況為三面光形式，以致許多母蟹偏好選擇馬鞍藤進行垂直移動(111/07/15)</p>

<p>兇狠圓軸蟹因體性較大，無法做垂直移動，增加釋幼困難度與失敗風險。(111/07/15)</p>	<p>漲潮海水沿溝堤缺口處溢入防風林內，形成暫時性水域棲地。(111/07/15)</p>

<p>不善於垂直攀爬的中華沙蟹誤入側溝，導致移動上岸困難。(111/08/11)</p>	<p>垂直壁僅適合小型陸蟹移動(111/08/11)</p>

1. 堤後溝渠：堤後溝渠共發現 11 種 869 隻次蟹類，如漢氏東方蟹、雙齒近相手蟹、台灣厚蟹等。而本團隊發現，側溝接壤至南房裡溪口，溝渠水位高低會隨潮差大小而有明顯變化，尤其在大潮差之時有許多屬夜間活動之兇狠圓軸蟹及紅螯螳臂蟹抱卵個體會進行釋幼行為，白天則可發現如雙齒近相手蟹及台灣厚蟹等於側溝水底覓食或休息，以維持水分降低被捕食或乾死等風險。棲地調查情形如圖 2。

本案調查結果顯示，房裡海堤因車流量小，故陸蟹遭路殺之風險幾乎可忽略不計。然而在越堤行為觀察發現，大多為抱卵紅螯螳臂蟹，但自 6 月至 8 月調查期間，亦僅有 27 隻次越堤記錄，而在側溝部分則記錄達 11 種 869 隻次蟹類，顯示大多數陸蟹可能仍偏好經由路徑較短之水路進行釋幼。另，既有堤防因量體大且無水源，因而增加陸蟹移動難度，故起初於堤防設計上，第二河川局曾考量設置涵管貫穿堤身來引導陸蟹降海釋幼，但經討論後此作為後續可能有淤沙及海水倒灌之問題，爰此，本團隊參考多數陸蟹主要仍利用側溝進行釋幼之調查結果，建議應於側溝臨路側砌卵石，防風林側可栽植如馬鞍藤等爬藤類植物提供攀爬，以此減輕大型陸蟹釋幼困難度。而針對少數會越堤釋幼的個體，建議應削除 90 度垂直堤腳，改為緩坡施作；堤防前後坡面如欲鋪設塊石，應保留部分平緩無突起之空間，以減少陸蟹越堤與其他小型野生動物橫向移動難度與時間。

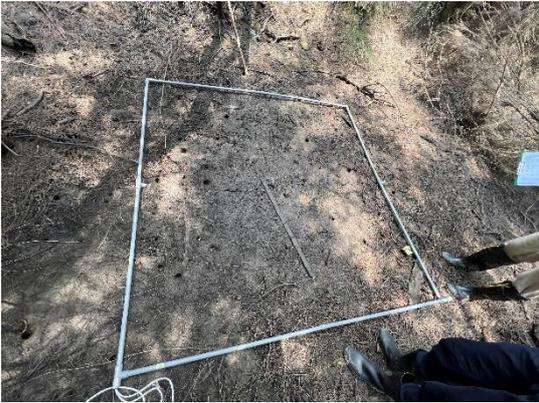
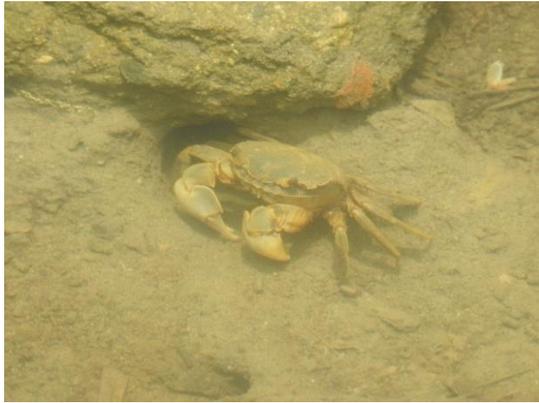
圖 3 木麻黃防風林棲地調查現況及說明

<p>木麻黃林內可見許多種類之蟹洞 (111/07/01)</p>	<p>台灣厚蟹偏好棲息於防風林內之積水域 (111/07/15)</p>

- 木麻黃防風林：本調查共發現 8 種 165 隻次蟹類，如隆背張口蟹、雙齒近相手蟹及台灣厚蟹等。防風林於降雨後或在大潮時會自南房裡溪口及溝渠缺口處湧入大量海水，形成暫時性水域，為多數陸蟹提供良好之棲地。棲地調查情形如圖 3。

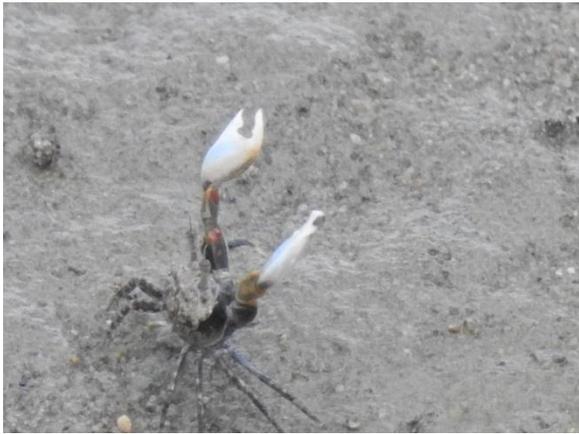
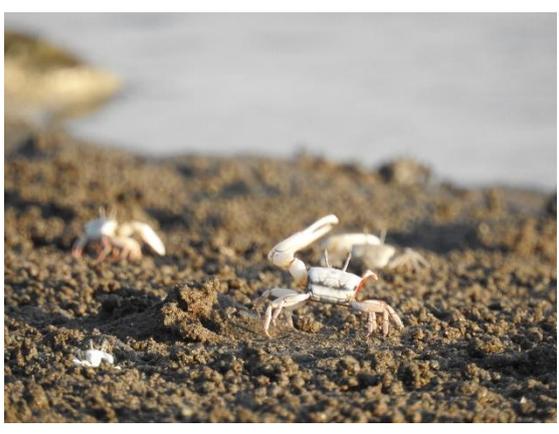
圖 4 紅樹林及泥灘地棲地調查現況及說明

<p>泥灘地中的角眼切腹蟹(111/08/11)</p>	<p>乳白南方招潮蟹為紅樹林及泥灘地主要優勢物種之一(111/08/11)</p>

- 紅樹林及泥灘地：本調查於紅樹林共發現 14 種 1,233 隻次蟹類，泥灘地則有 9 種 1,331 隻次。蟹種多為弧邊管招潮蟹、乳白南方(清白)招潮蟹及角眼切腹蟹等，但也可見適應力較佳之陸蟹如摺痕擬相手蟹、雙齒近相手蟹出現於其中。在泥灘地及紅樹林蟹類因受人為干擾程度較低，通常其族群及密度相對較大，較容易

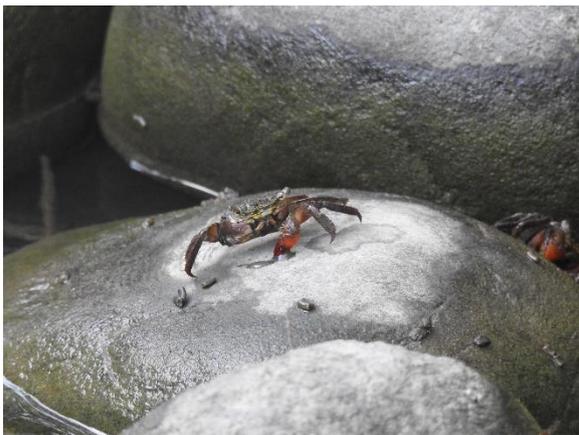
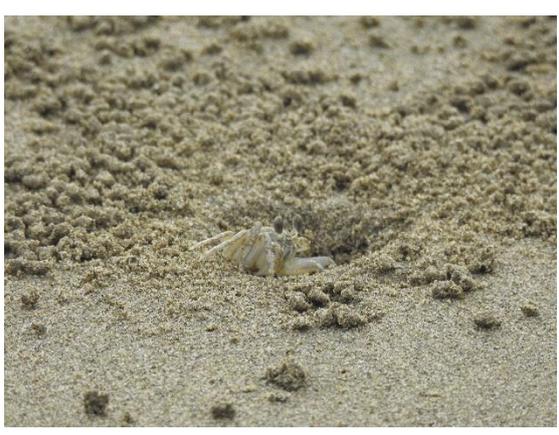
圖 5 沙地及卵石灘地棲地調查現況及說明

<p>常見於卵石灘地的摺痕擬相手蟹(111/07/14)</p>	<p>堤防北側沙地主要為中華沙蟹之棲地(111/07/15)</p>

4. 沙地及卵石灘地：本工區北側具有大量積沙之特殊景觀，提供許多沙蟹科(如中華沙蟹、角眼沙蟹等)之棲地，鄰近水域處，亦發現許多幼蟹(200 隻次)及蟹穴。而位於房裡海堤西側之灘地因多以卵石堆砌而成，較缺乏土壤有機物覆蓋，故該棲地蟹群多以適應力較佳的摺痕擬相手蟹及雙齒近相手蟹為優勢物種。棲地調查情形如圖 5。

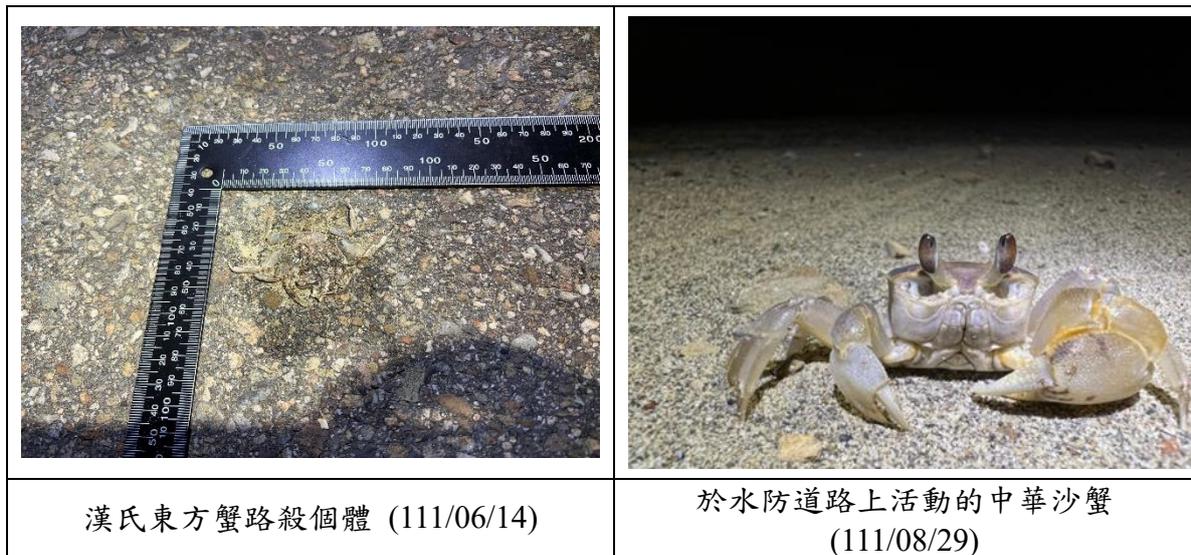
圖 6 路殺調查現況及說明

本團隊於 111 年 6 月 14 日(第一次調查), 20:30 至 23:00 進行陸蟹路殺調查, 於堤後水防道路上共計 30 筆陸蟹資料(包括活體及死亡個體或痕跡等), 其中僅有 2 筆路殺資料, 分別為抱卵紅螯螳臂蟹及雄性台灣厚蟹。此外, 在本次調查時間內, 僅有 3 車次車輛駛進水防道路, 故判斷房裡海堤陸蟹遭路殺機率相對較小。陸蟹路殺調查情形如圖 6。

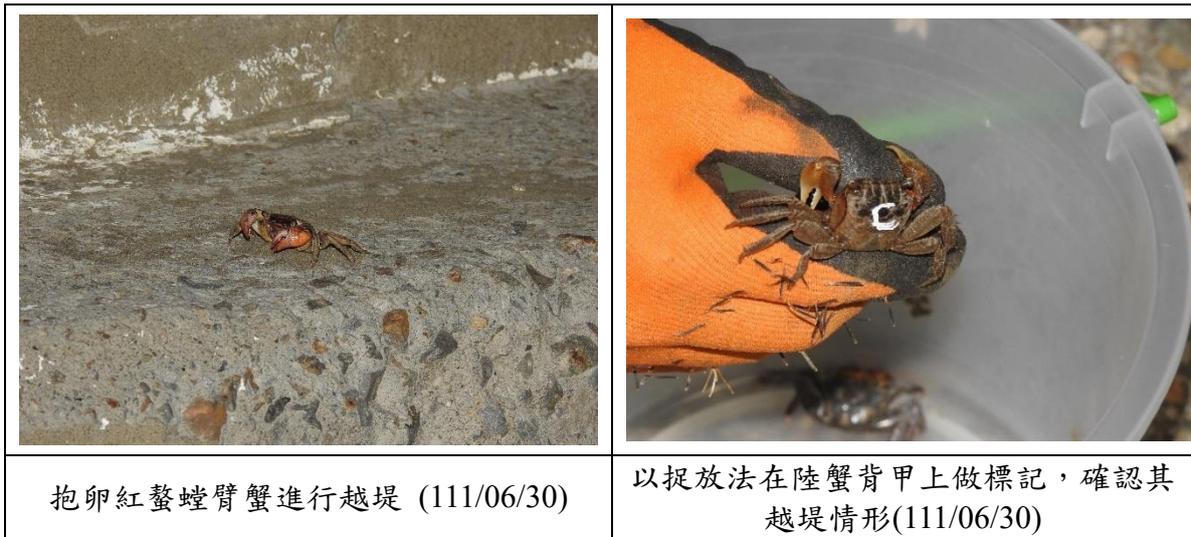
圖 7 陸蟹越堤行為調查現況及說明

本調查共計 27 筆越堤行為紀錄, 其中有 66.67% 為抱卵紅螯螳臂蟹(18 筆), 其他則為雄蟹個體如漢氏東方蟹、雙齒近相手蟹等大多於堤角附近移動。本案調查發現, 在夜間漲潮時段, 僅有少數陸蟹有越堤型行為, 多數陸蟹仍選擇以側溝水域為主進行釋幼。陸蟹越堤行為調查情形如圖 7。

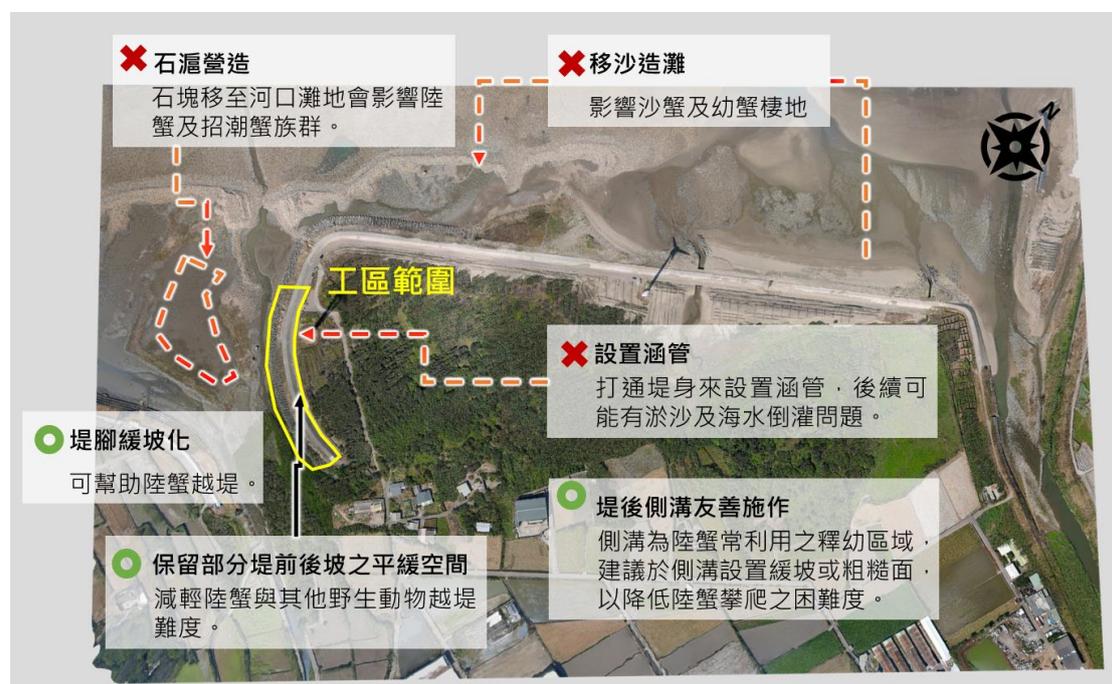
在木麻黃防風林部分，套疊相關圖資結果顯示，木麻黃林屬於石虎重要棲地範圍，根據 111 年 05 月 20 日訪談海線一家親環保協會曾表示，過去於 110 年 8 月、11 月，以及 111 年 1 月、2 月份其自動相機均有拍攝到石虎出沒，堤後防風林雖並非為石虎主要熱區，但因人為干擾度低，反而成為石虎也會利用之棲地。而本調查發現，木麻黃防風林亦為多種陸蟹核心族群所在處，如台灣厚蟹、兇狠圓軸蟹及隆背張口蟹、紅螯螳臂蟹等，此外，本次調查亦發現眼鏡蛇出沒，建議後續若本區規劃觀光遊憩活動，應再審慎考量，以保護陸蟹棲地及民眾安全。上述之友善陸蟹施作建議如圖 8。
