## 4.6 虎尾溪田頭堤段改善工程(四期)

- (一)工程地點：雲林縣斗南鎮田頭里
- (二)工程內容：田頭堤段堤防改善 518 公尺
- (三)工程目的：以防洪工程為主，目的達成防災減災目標，治理完成可達 25 年重現期洪水保護標準，改善淹水面積，減少民眾災害損失。

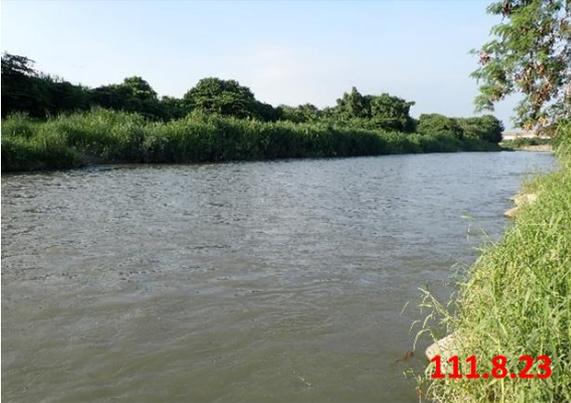
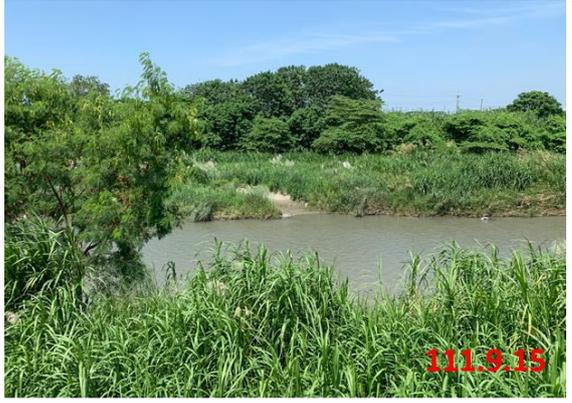
下游河段環境概況		上游河段環境概況

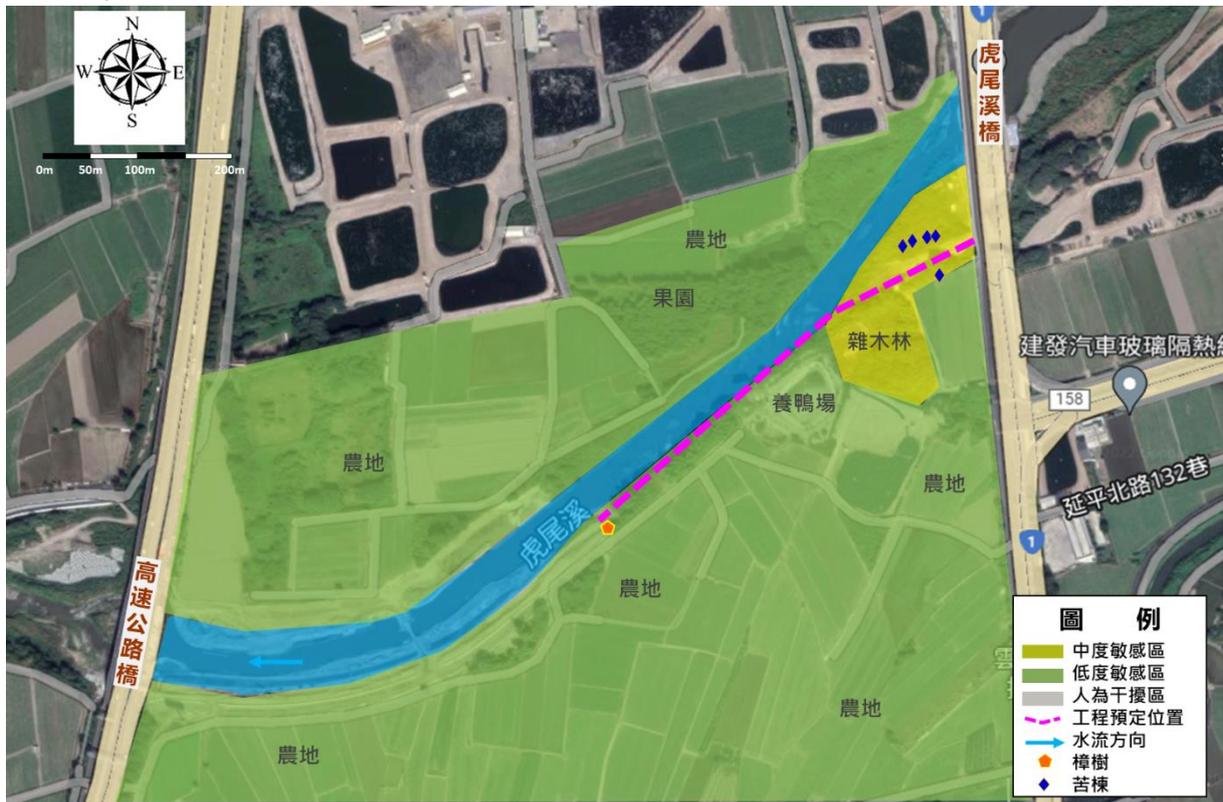
圖 4-13 虎尾溪田頭堤段改善工程(四期)生態關注區域圖

本工程堤段調查範圍生態敏感區分為人為干擾區、低度敏感區、中度敏感區及高度敏感區等區域，其中低度敏感區主要為草生地及農田，位於河岸兩側，中度敏感區主要為未發現諸羅樹蛙之竹林或次生林，故列為中度敏感區，高度敏感區主要為有發現諸羅樹蛙之竹林或鳥類棲息之水域環境，其餘現有道路與人造建物則劃為人為干擾區域。

依據本計畫工程計畫內容、生態資料蒐集與現場調查成果，初步依據生態關注區域繪製原則，針對本計畫河段進行生態關注區域圖繪製，詳圖 4-13。

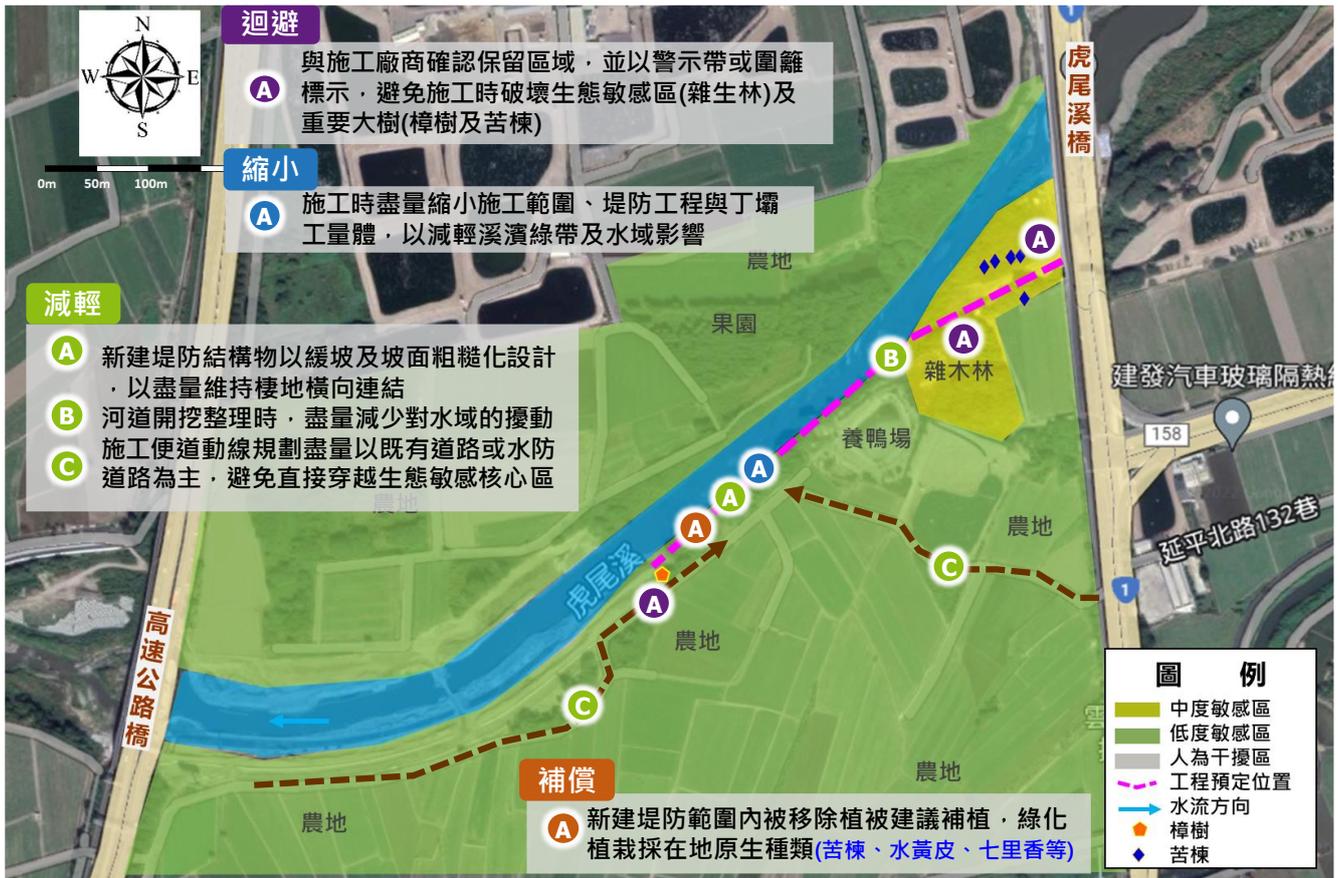
圖 4-14 虎尾溪田頭堤段改善工程(四期)生態保育措施套疊平面圖

綜上所述，本計畫將上述生態保育措施納入關注區域圖與工程設計書圖，並標示施作位置或區域，如屬全區域需執行者，則未作標示，詳圖 4-14 及附件三。

生態衝擊議題	生態保育措施
<ul style="list-style-type: none"> <li>● 河道兩岸植被豐富且有多棵大樹，適合鳥類或小型哺乳類動物躲藏與棲息，應儘量避免擾動該區域</li> <li>● 堤防防洪構造物施工勢必對水域環境造成一定程度之擾動，造成當地水域生態負面影響</li> </ul>	<p><b>【迴避】</b></p> <p>A. 與施工廠商確認保留區域，並以警示帶或圍籬標示，避免施工時破壞生態敏感區(雜生林)及重要大樹(樟樹及苦楝)</p> <p><b>【縮小】</b></p> <p>A. 施工時盡量縮小施工範圍、堤防工程與丁壩工量體，以減輕溪濱綠帶及水域影響</p> <p><b>【減輕】</b></p> <p>A. 新建堤防結構物以緩坡及坡面粗糙化設計，以盡量維持棲地橫向連結</p> <p>B. 河道開挖整理時，盡量減少對水域的擾動</p> <p>C. 施工便道動線規劃盡量以既有道路或水防道路為主，避免直接穿越生態敏感核心區</p> <p><b>【補償】</b></p> <p>A. 新建堤防範圍內被移除植被建議補植，補植綠化植栽採在地原生種類(苦楝、水黃皮、七里香等)</p>
