**嘉義縣東石地區(含外傘頂洲)海岸防護工程  
水利工程生態檢核表 規劃設計階段附表**

**D02 生態專業人員現場勘查紀錄表**

**D03 工程方案之生態評估分析**

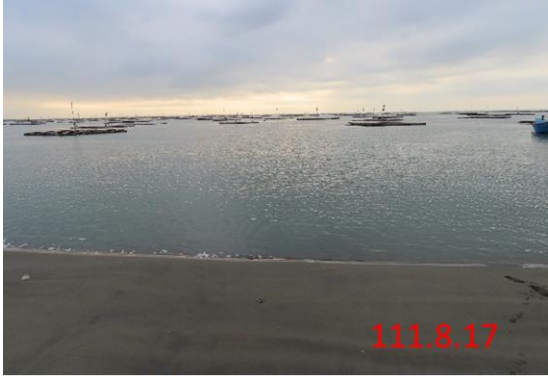
| <p>1. 工區鄰近國家級濕地及野生動物重要棲息環境，需特別注意施工範圍及潮間帶之關注物種。</p> <p>2. 突堤施工時，需注意相關船舶或施工機械所產生之油污，應盡量避免外洩流入海域中造成海域水質環境污染。</p> | | <p>1. 工程設計與施工時，將注意施工範圍及潮間帶之關注物種，以擬定因地制宜之生態保育措施。</p> <p>2. 施工前將辦理環境保護訓練提醒施工廠商施工時應注意事項。</p> | |

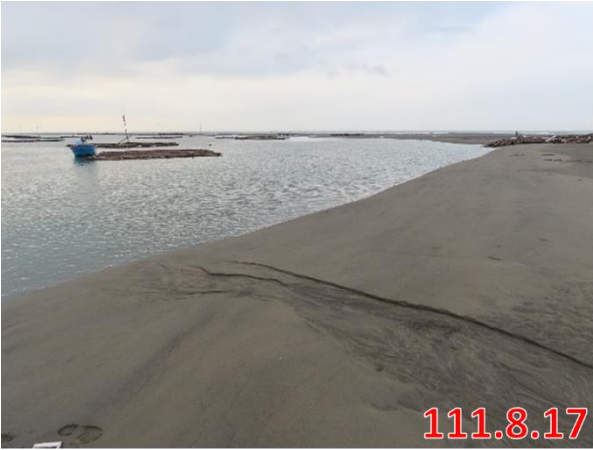
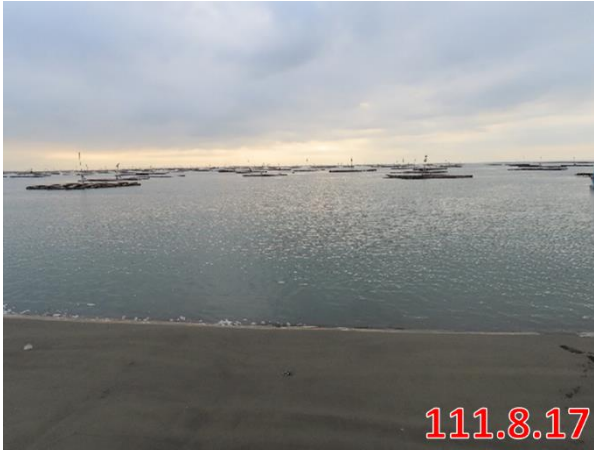
| <b>3.生態棲地環境評估：</b><br>本計畫於 8 月下旬辦理棲地環境調查，成果顯示本計畫海岸型態出現 3 種(沙岸、海口濕地、潟湖)，海岸廊道仍維持自然狀態且穩定狀態，且海域水質(水色、濁度、味道、優氧情形)皆無異常，海岸穩定 75%~50%，底質組成多樣，海岸被細沉積砂土覆蓋之面積比例介於 50%~75%，海岸中度不穩定(多為礫石及沙灘混合)，30%~60%的海岸受到海浪沖蝕干擾，海岸廊道仍維持自然狀態且廊道連續性未被阻斷，覆蓋率 80%~50%，植被為人工次生林，人為活動不影響植物生長，指標物種出現三類以上，但少部分為外來種，相關干擾因素納入工程內容考量，上游區域無潛在危險因子，棲地生態評估總評分為 59 分(棲地品質為差，總分為 100 分)<br>經調查可以發現該處有零星漁業行為，且因外傘頂洲受潮汐影響，因此相對於陸域生態相比，有較多蝦蟹螺貝類棲息於此，且該棲地人為干擾程度較低，因此可發現較多魚類，其中包含大棘鑽嘴魚、黑點多紀魷等水生動物。 | | | | | | |
