規劃設計階段生態檢核成果

112 年度卑南溪后湖段疏濬土石採售分離作業計  
畫

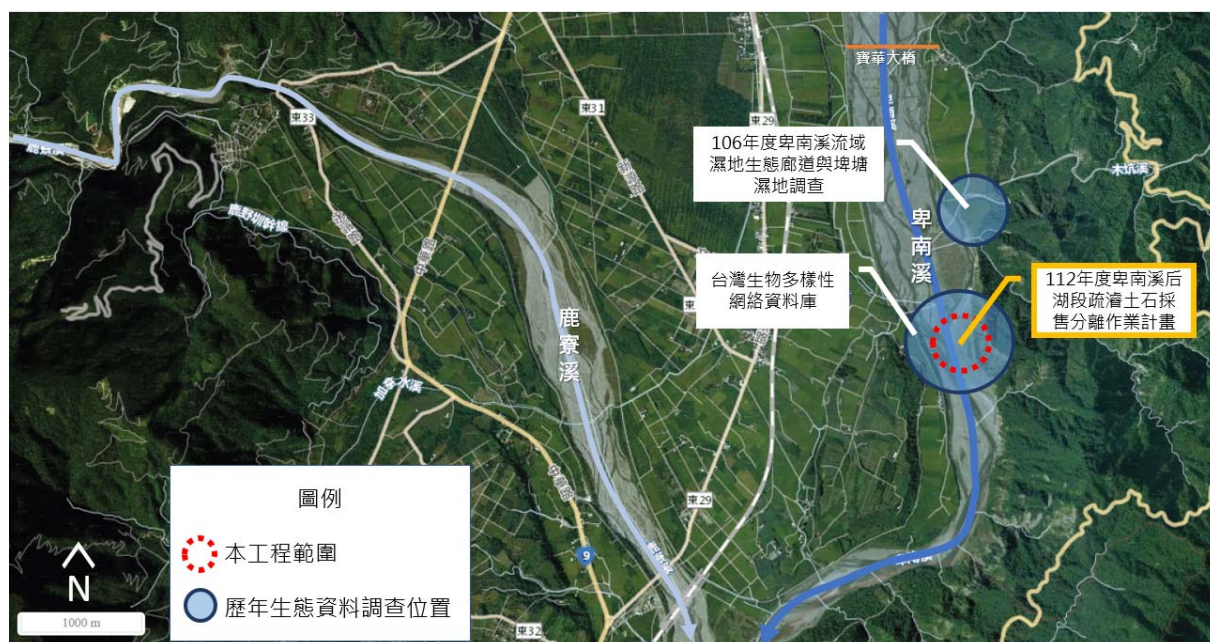
圖 2-6 生態資料分布空間位置

該計畫針對鄰近本工程範圍之寶華濕地進行水域生態調查(調查點位如圖2-6)。魚類紀錄有為鯽魚(*Carassius auratus auratus*)、革條田中鰱(*Tanakia himantegus*)、粗首馬口鱮(*Opsariichthys pachycephalus*)、尼羅口孵非鯽(*Oreochromis niloticus niloticus*)、線鱧(*Channa striata*)與明潭吻鰕虎(*Rhinogobius candidianus*)、臺灣石鱸(*Acrossocheilus paradoxus*)、臺灣鬚鱧(*Candidia barbata*)、臺灣白甲魚(*Onychostoma barbatulum*)等，其中數量以粗首馬口鱮較多。臺灣石鱸、臺灣鬚鱧、粗首馬口鱮與明潭吻鰕虎皆屬於臺灣特有種，但並非卑南溪流域之原

依據行政院農業委員會特有生物研究保育中心「台灣生物多樣性網絡」平台所收錄彙整之生態資料，本工程周邊生態調查資料空間分布如圖2-6，共有鳥類23科31種，主要為東部低海拔常見鳥類，其中包含特有種五色鳥、台灣竹雞、小彎嘴等，以及卑南溪流域河灘地常見之鳥類，如黃頭鷺、小白鷺、東方環頸鴿、小環頸鴿、棕沙燕、白鵲鴿、小雲雀等；爬蟲類紀錄有大頭蛇1種；兩棲類紀錄有小雨蛙、拉都希氏赤蛙2種；蜻蛉類紀錄有杜松蜻蜓1種、魚蝦蟹類紀錄有臺灣石鱚、鯽、何氏棘鰍、日本瓢鰭鰕虎、大和沼蝦等5種；被子植物主要為河灘地植被，如甜根子草等。

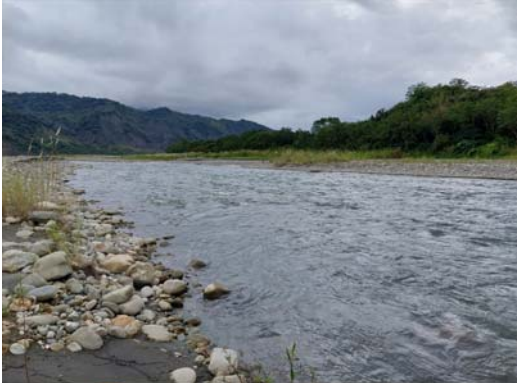
| <p>主流路：流速較快且水深，紀錄有淺流、深流、淺瀨、岸邊緩流等多元水域型態</p> | <p>主流路與砂洲</p> |

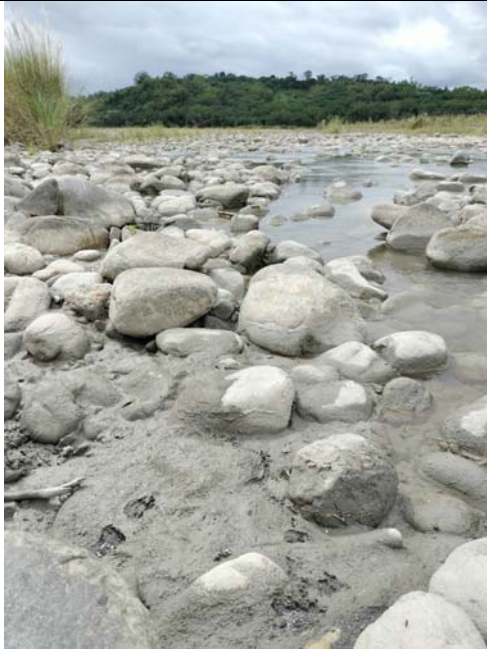
次流路：流速緩且水淺，岸邊觀察有哺乳類之足跡

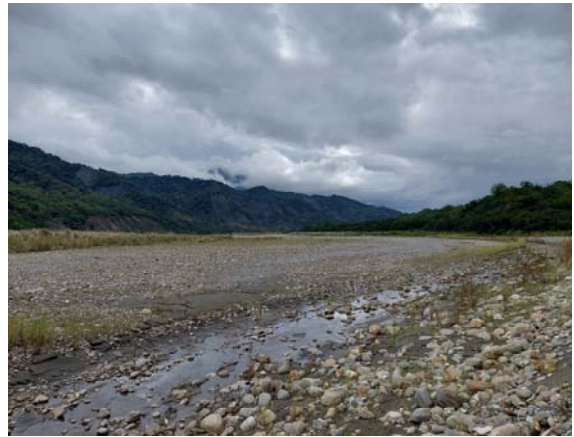
次流路與砂洲，底質多元，土砂包埋程度低

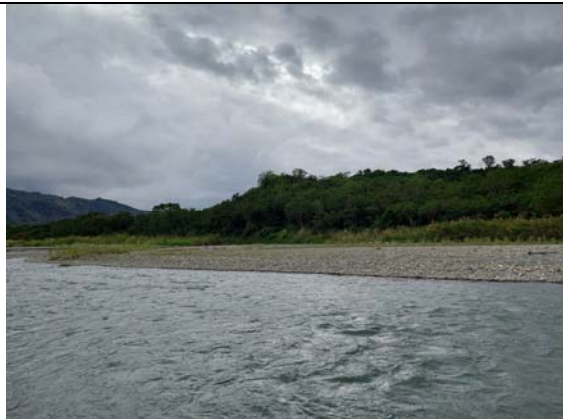
右岸植被為栽植木混淆林及零星甜根子草，植生狀況良好

| 112年度卑南溪后湖段疏濬土石採售分離作業計畫-工程範圍河段棲地品質評估 | | |
|---|---|---|
| 9.河岸植生覆蓋狀況 | 左岸為大面積甜根子草地，植生狀況良好；右岸為栽植木混淆林及零星甜根子草，植生狀況良好。 | 左岸10(佳)<br>右岸9(佳) |

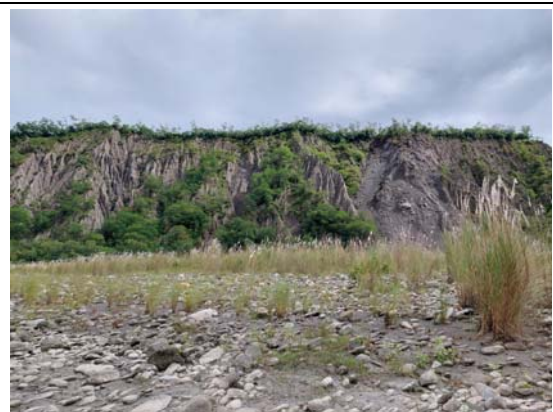
左岸植被為甜根子草地，以及利吉層坡地與原始林，植生狀況良好
