# 111 年度花蓮溪中興堤防構造物維修改善工程 工程及生態檢核資料

## 規劃設計階段

### 5.4 111 年度花蓮溪中興堤防構造物維修改善工程

中興堤防位於花蓮溪主流右岸，位於箭瑛大橋與中興大橋之間，風險評估報告中指出堤防基礎較淺、現況流路緊鄰右岸，建議進行河道整理及灘地培厚等防汛作為。另外，本堤段於 110 年度圓規颱風過後，針對堤腳淘刷等狀況進行搶災搶險工程，本案亦一併執行規劃設計，主要工程包含河道整理、丁壩工設置及堤前灘地培厚等內容。

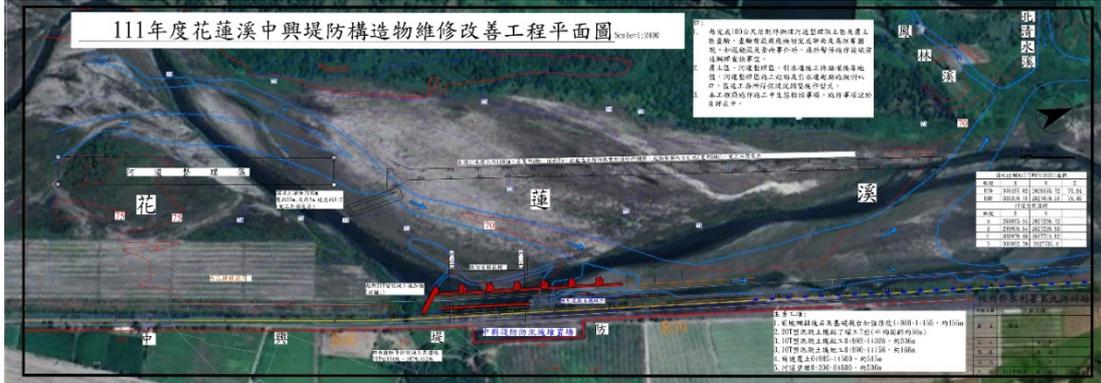
表 5.4-1 工程基本資料

工程名稱	111 年度花蓮溪中興堤防構造物維修改善工程
工程期程	規劃期間：111 年 7 月-111 年 9 月(設計原則) 設計期間：111 年 7 月-111 年 11 月(設計初稿)
主辦機關	經濟部水利署第九河川局
基地位置	水系：花蓮溪水系 溪別：花蓮溪(主流) 起點 X：279823.94Y：2593633.99 終點 X：280081.69Y：2594653.33
工程目的	依 2020 年風險評估報告中指出此河段為瓣狀流路，流路因水域而變化不穩定，堤防基礎深度較淺，且流路緊鄰堤岸，易造成基礎掏刷，建議進行河道整理及堤前灘地培厚。
工程概要	河道整理並辦高灘營造，及設置丁壩工 6 座。
工程範圍

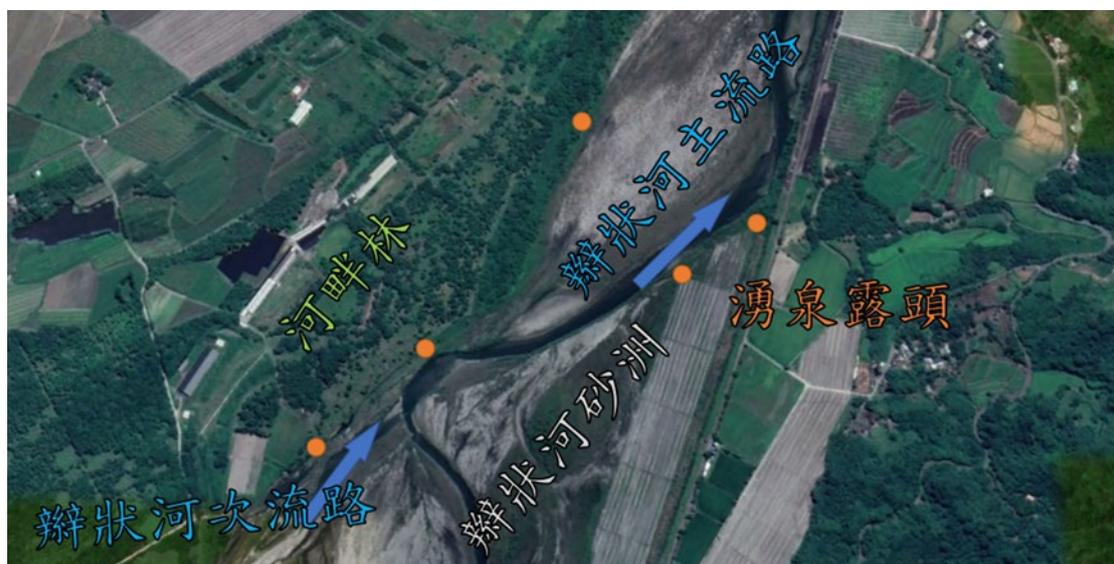
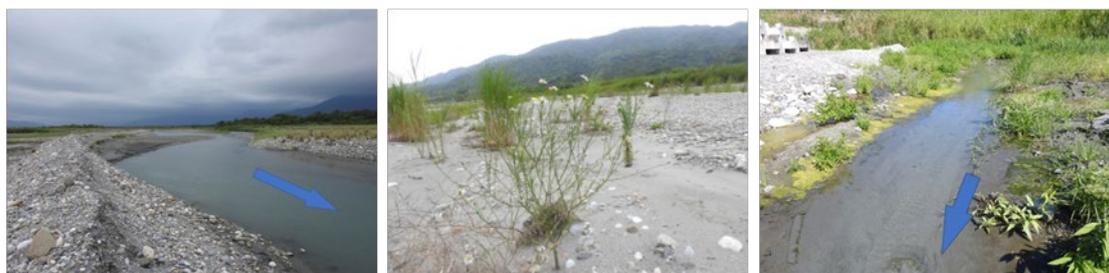
工程周邊的棲地類型包含：(下圖由左至右)辮狀河主次流路、辮狀河砂洲、湧泉流路等。

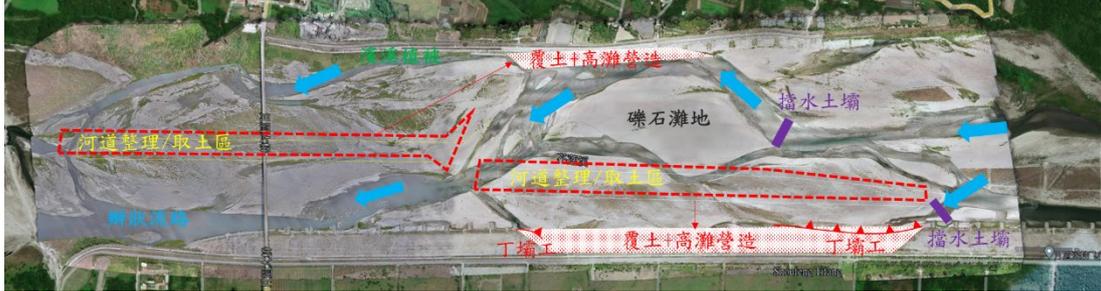
表 5.5-1 工程基本資料

工程名稱	花蓮溪壽豐堤段河道整理工程
工程期程	規劃期間：111 年 4 月-111 年 7 月(設計原則) 設計期間：111 年 8 月-111 年 11 月(設計初稿)
主辦機關	經濟部水利署第九河川局
基地位置	水系：花蓮溪水系 溪別：花蓮溪(主流) 地點：花蓮縣壽豐鄉鄰近月眉大橋 起點 X：305697.19 Y：2641048.34 終點 X：304720.87 Y：2639443.38
工程目的	依 2020 年風險評估報告中指出此河段為瓣狀流路，流路因水域而變化不穩定，堤防基礎深度較淺，且流路緊鄰堤岸，易造成基礎掏刷，建議進行河道整理及堤前灘地培厚。
工程概要	河道整理並辦高灘營造，及設置丁壩工6座。
工程範圍

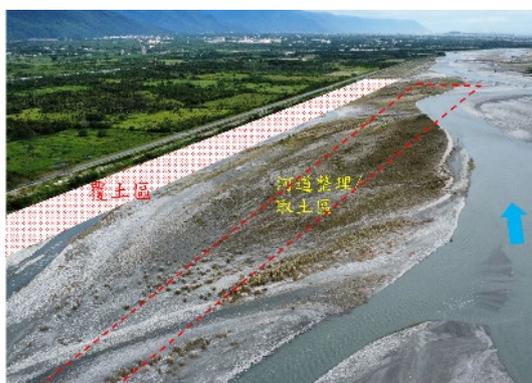
工程範圍左岸河段之空拍照。

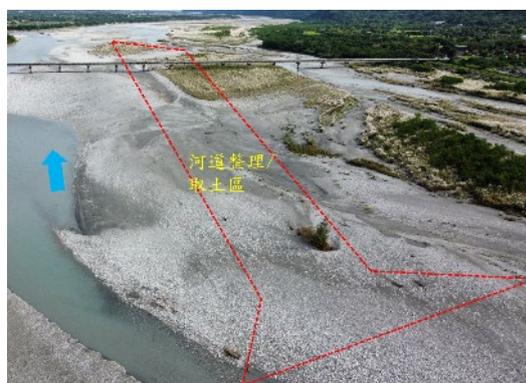
工程範圍右岸河段之空拍照。

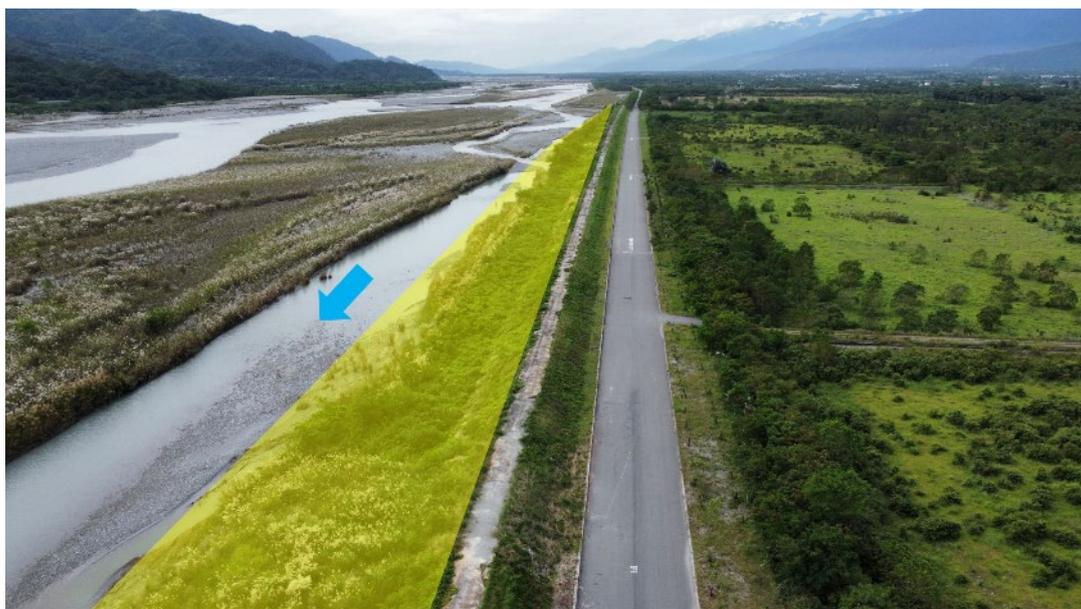
圖 5.5-1 工區影像紀錄。

河道兩岸堤後皆具有林相狀況良好的河畔林，草本植物為以甜根子草為主，木本植物則以銀合歡、車桑子、羅氏鹽膚木為主要優勢。

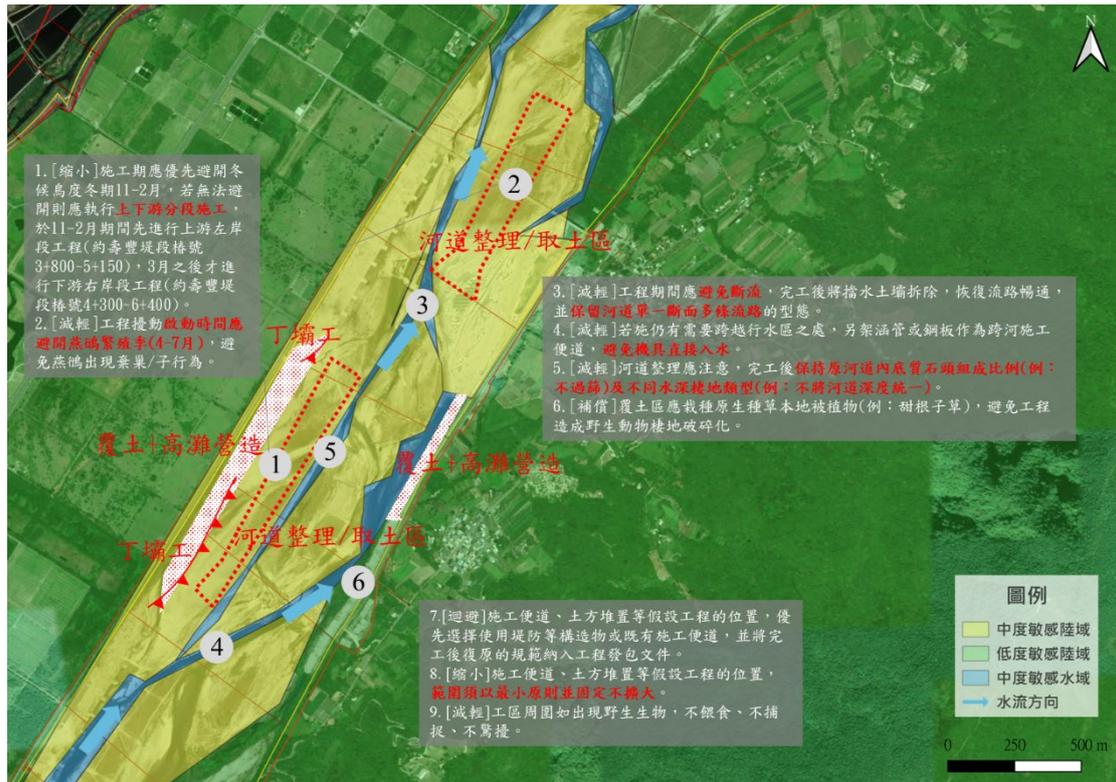
圖 5.5-2 工區及周邊生態關注圖。

工區位於秀姑巒溪中游，鄰近月眉大橋及壽豐堤防，河道兩岸林相良好。工程位置為花蓮野鳥協會指認冬候鳥度冬重要棲地，因此河道內灘地皆屬中度敏感區域；工區為鄰近荖溪及花蓮溪交匯處，曾記錄到曾紀錄到何氏棘鰍、日本瓢鰭鰕虎、大吻鰕虎、大和沼蝦、字紋弓蟹等多種水域生物，因此水域環境皆屬中度敏感區域；因工程不會擾動堤防外農業用地，因此列為低度敏感區域。

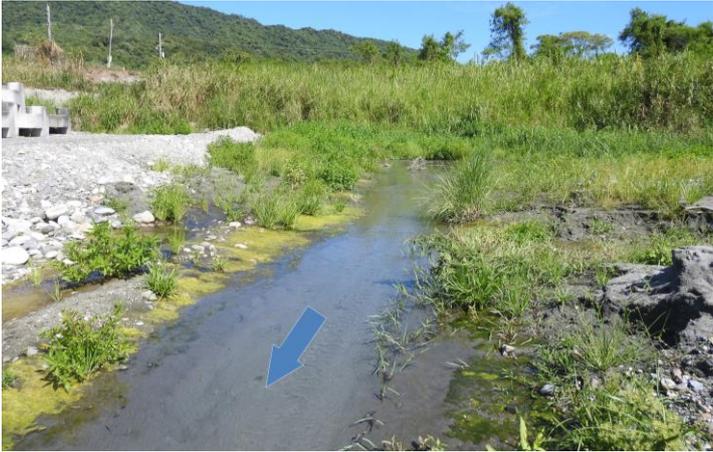
勘查日期	民國 111 年 9 月 7 日	填表日期	民國 111 年 9 月 14 日
紀錄人員	黃柏瑋	勘查地點	花蓮縣鳳林鎮
人員	單位/職稱	參與勘查事項	
黃柏瑋	觀察家生態顧問有限公司/生態 工程部計畫專員	工程生態評析、執行檢核機制	
現場勘查意見 提出人員(單位/職稱):黃柏瑋		處理情形回覆 回覆人員(單位/職稱): 何裕文	
<b>【生態保育措施】</b>			
1. 現況伏流水含量豐富，出現數處湧泉流路，營造周邊緩水域棲地。行水區底質以泥沙為主，莎草科、禾本科、柳葉菜科等植物種類豐富，並提供石鮒等魚類使用的緩流棲地，惟工程施作時須降低伏流水水位，以利堤防結構物改善。工程應避免擾動左岸湧泉流路棲地，讓工程完工、伏流水層恢復後，左岸的湧泉流路物種能夠加速此處棲地的復原。		本工程主要施作工項未在平面圖湧泉露頭位置，主要工項完成後，請廠商恢復為降低水位所挖之排水道。

圖一 湧泉流路棲地樣貌

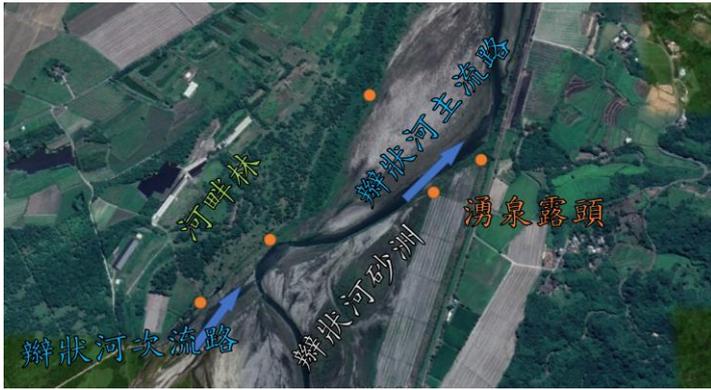
圖二 工區左右岸皆有湧泉露頭，營造湧泉流路棲地

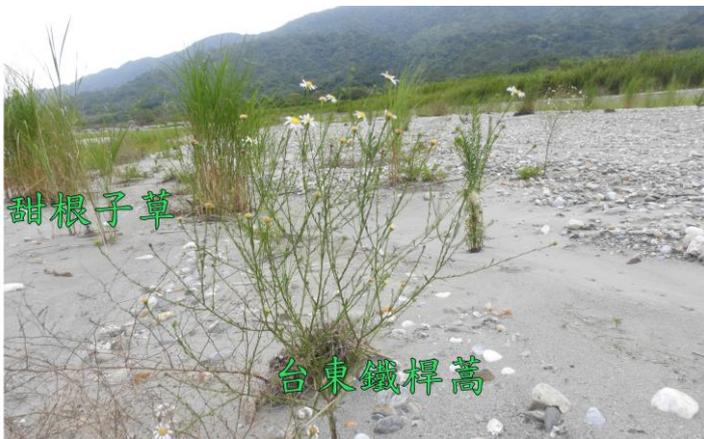
2. 機具進出砂洲執行河道整理，施工便道將擾動台東鐵桿蒿等敏感物種棲地。施工團隊應在開工前、畫設施工便道時與生態團隊進行確認。

圖三 現況砂洲棲地樣貌

本工程請廠商在施工前邀請生態團隊會勘確認便道施作位置，並註記於施工計畫書中，據以執行。

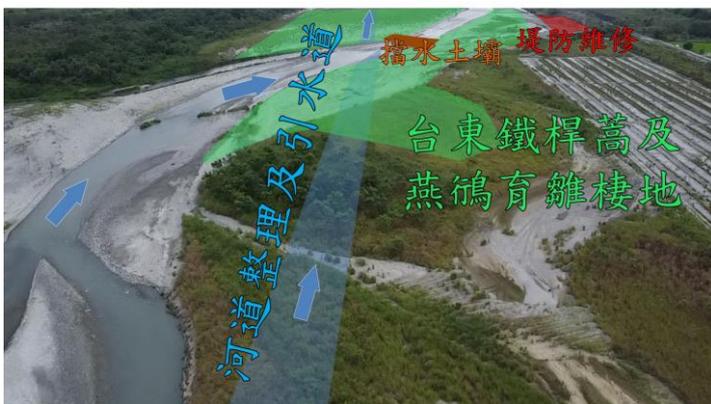
3. 引水道與河道整理將擾動現有穩定砂洲，影響燕鶻棲地。兩工項應避開 4-7 月，以免擾動燕鶻繁殖育雛。

圖四 工程預計擾動棲地的空拍圖套疊

本工程請廠商於 4 月底前開始進行引水道及河道整理工程，避免燕鶻於工區內進行繁殖育雛，被相關施工機具驚擾。

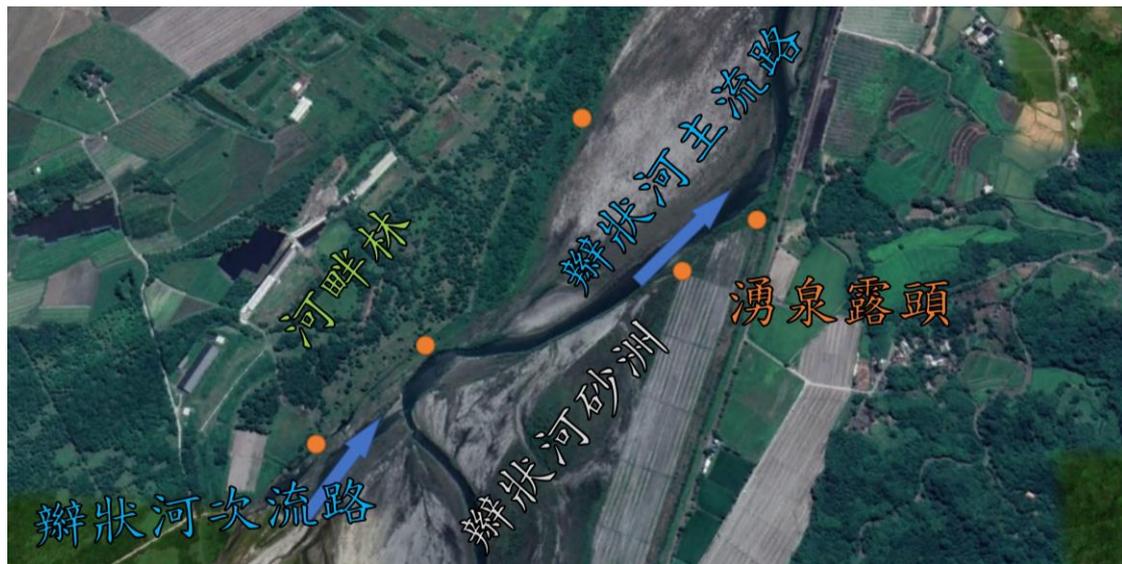
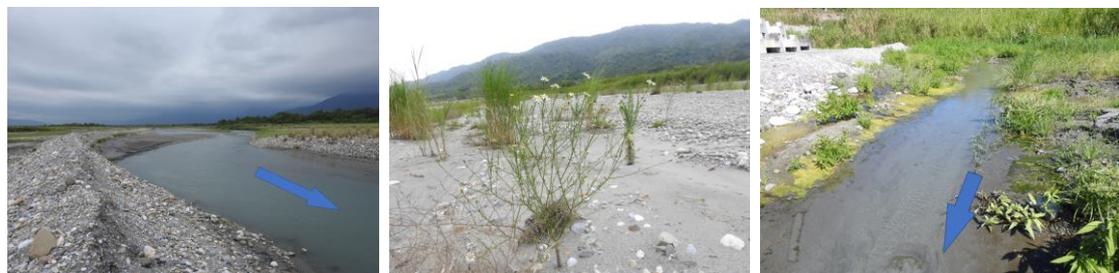
### 4.棲地影像紀錄：

河道內約有三種棲地，包含辮狀河砂洲、辮狀河流路以及湧泉流路。其中靠近主流路的辮狀河砂洲以裸露石灘地為主，散生著甜根子草、台東鐵桿蒿、茵陳蒿、鱧腸、草木樨等植被。靠近堤防的高灘地則以象草及開卡盧為主要植物族群，裸露地則以龍爪茅、牛筋草等族群為主。此處地下水位高，自 0+700K 處有湧泉露頭的滲水環境以濕地植物為主，包含覆瓦狀莎草、異花莎草、竹子飄拂草、疏穗莎草、香附子、大哇畔飄拂草、彎形蘭等，緩水流域及泥沼區域則可見泥地底質以及大吻鰕虎、臺灣石鮒等水域物種。辮狀河流路水深且急，岸邊質地雖以礫石為主卻有泥沙淤積，推測是 110 年搶災搶險工程開挖河道造成底質變動。若再加上左岸的河畔林，整體而言具有典型的辮狀河多樣棲地。

工程周邊的棲地類型包含：(下圖由左至右)辮狀河主次流路、辮狀河砂洲、湧泉流路等。

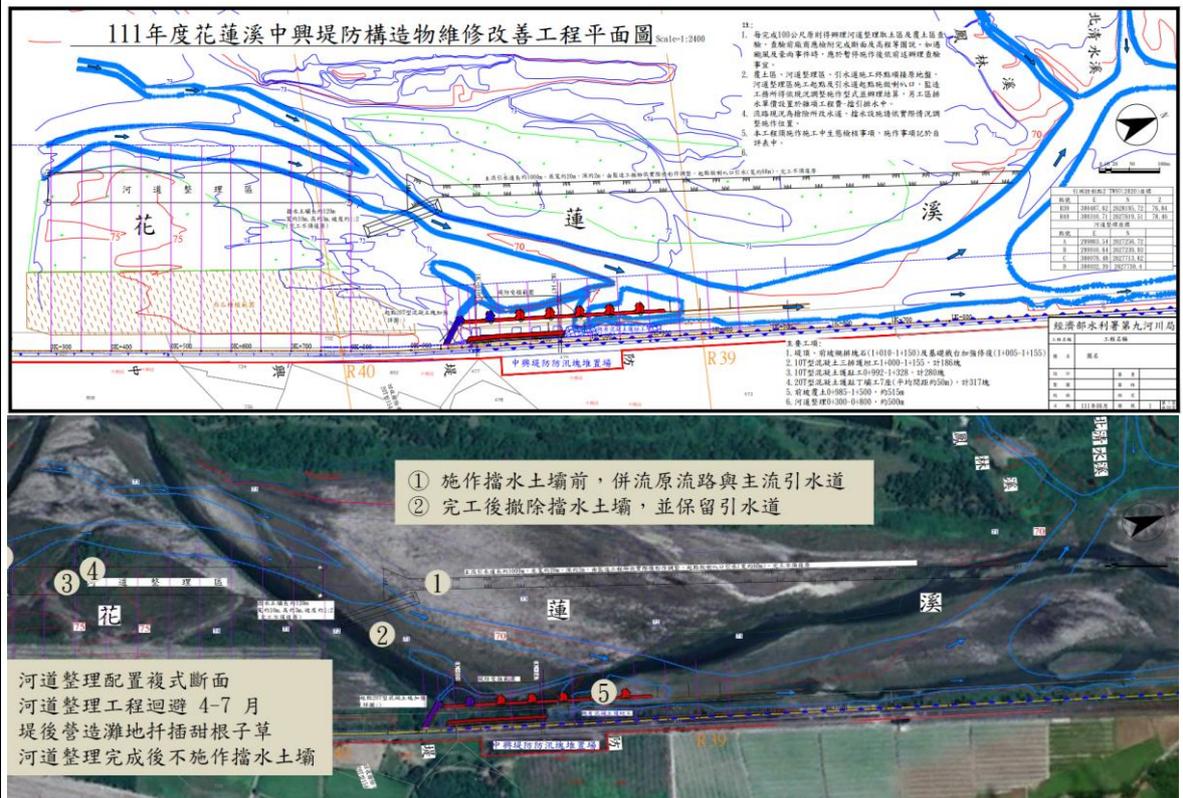
圖說：

填表人員 (單位/職稱)	黃柏瑋	填表日期	民國 111 年 10 月 31 日
解決對策項目		實施位置	花蓮縣鳳林鄉
<p>解決對策之詳細內容或方法(需納入施工計畫書中)</p> <p>一、降低構造物維修之引水措施干擾程度</p> <ol style="list-style-type: none"> <li>(減輕) 施作擋水土壩前，併流原流路與主流引水道至少 10 日，穩定引水道棲地底質、減輕原流路於短時間內斷流所引起的衝擊。</li> <li>(減輕) 完工後撤除擋水土壩，同時保持引水道之作為次流路，恢復底質穩定之原流路棲地功能外，營造次流路棲地。</li> <li>(減輕) 完工後引水道高程應等於或低於主流路，確保引水道的次流路棲地功能。</li> </ol> <p>二、加速河道整理範圍之棲地生態功能恢復</p> <ol style="list-style-type: none"> <li>(縮小) 灘地至流路底側之高程落差配置複式斷面，避免矩形斷面造成流水集中沖蝕河底、以利營造平緩坡面，並加速濱溪帶植被的形成。</li> <li>(補償) 開挖之土方堆置於堤後營造灘地，完成後扦插甜根子草以補償河段原有草生灘地之生態功能。(由於開挖範圍現有強勢入侵種銀合歡，不建議施作表土保存)</li> <li>(縮小) 河道整理完成後不施作擋水土壩，保持原有棲地外，提供多一條流路營造多樣棲地。</li> </ol> <p>三、工程管理</p> <ol style="list-style-type: none"> <li>(減輕) 施作假設工程，優先考量舊有施工便道、高灘營造等建成空間，若有新設需求，以最小擾動範圍為原則。開工前施工廠商與生態檢核團隊確認施工便道畫設範圍。</li> <li>(減輕) 工區周圍如出現野生生物，不捕捉、不驚擾。</li> <li>(迴避) 工程施作期間應減少對主流水質的影響，包含確實施作排擋水、機具過水時應搭建涵管或鐵橋便道等。</li> </ol>
