彰化縣王功新生地海堤整體環境改善計畫
規劃設計階段

一、 工程範圍

本計畫工程於彰化縣芳苑鄉，位於王功新生地海堤及舊趙甲排水右岸防潮堤，主要工程內容為海岸環境改善約 1500 公尺，包括堤頂改善、後坡植被改善、防汛道路、前坡格框及休憩空間等，其工程位置如圖 5 所示，工程項目如表 9，工程平面及斷面圖如圖 6 及圖 7 所示。

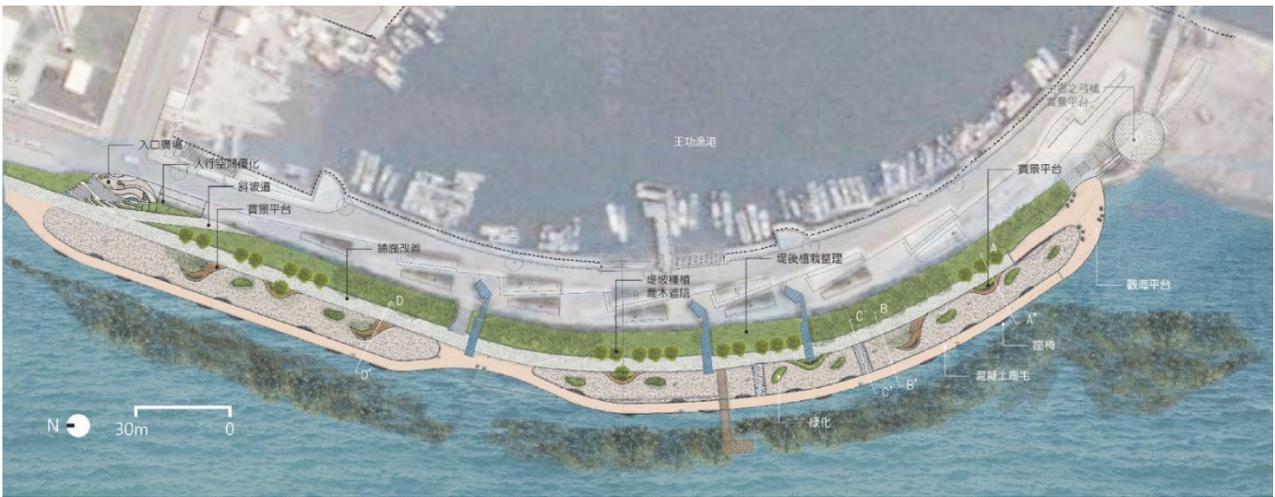
圖 6 彰化縣王功新生地海堤整體環境改善工程平面圖

工程名稱	工程項目
彰化縣王功新生地海堤堤段整建工程	1.堤頂步道改善
	2.後坡植栽改善
	3.防汛道路改善
	4.前坡格框，部分堤段下陷改善
	5.設置涼亭、觀景平台、階梯扶手、路側人行道

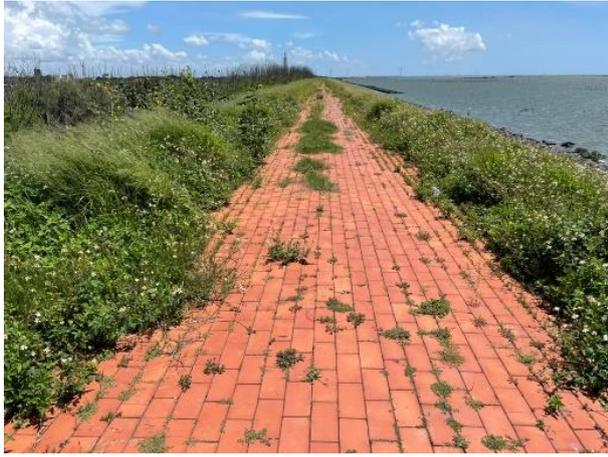
現場勘查日期為 110 年 9 月 13~14 日及 111 年 5 月 31 日，王功漁港西南側外圍潮間帶為法定公告的「螞蛄蝦繁殖保育區」；舊趙甲排水防潮堤河道兩側長滿紅樹林形成泥灘地環境，堤後坡為混凝土格框填石植生護岸，緊鄰防汛道路，堤頂為步道有多座涼亭；王功新生地海堤堤後為黃槿植栽，堤頂為磚造步道，此區常有外來種植物銀合歡入侵，堤前為格框填塊石、基腳拋石，近岸放置消波塊，部分區域已被泥灘覆蓋亦有海茄冬小苗入侵。環境現況照如圖 8 所示。

堤頂環境

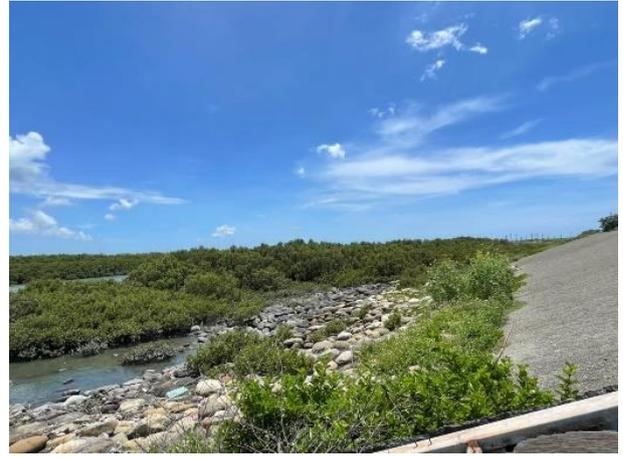
堤前紅樹林

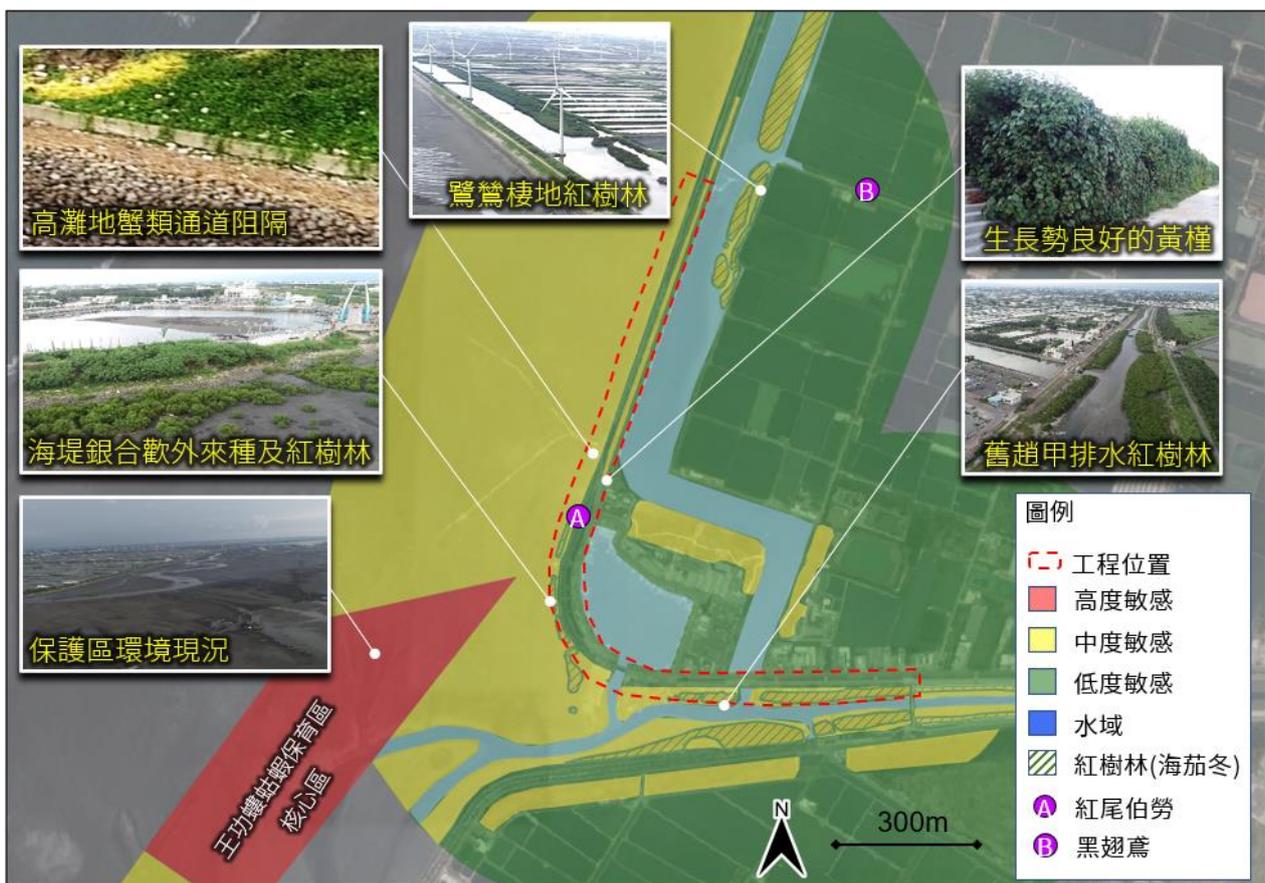
圖 9 彰化縣王功新生地海堤整體環境改善工程生態關注區域圖

本計畫範圍堤外包括河口、潮間帶泥灘及紅樹林(非原生)等環境，堤內屬於人為干擾頻繁的區域，包含養殖魚塭、建物及道路等環境，部分區域為中度敏感的防風林，生態關注區域圖如圖 9 所示。

1. 「迴避」：工程迴避王功漁港西南側之「王功螞蛄蝦繁殖保育區」，以維護螞蛄蝦整體生態之棲息、覓食及繁殖環境。
2. 「迴避」：王功新生地海堤堤後黃槿植栽，保留區域設置圍籬或拉設警示帶，避免全面砍除或破壞生長狀況良好的密植黃槿植栽區。
3. 「迴避」：妥善安排工程施作時間，避免晨昏時段野生動物活動旺盛期間施工，應於 8:00 至 17:00 時段施工為宜。
4. 「減輕」：移除外來種銀合歡，堤後坡面植生綠化優先選用耐風、耐旱及低維管之原生種栽植，對當地有較好的環境適應性，選用種類如馬鞍藤、濱刀豆、海埔姜、苦林盤、蘄艾、草海桐、鯽魚膽、白水木及水黃皮等。
5. 「減輕」：植栽建議選用小苗及密植方式，並設置適當之防風設施，以利植栽生長。
6. 「減輕」：針對工區之紅樹林植株，建議做適當人工或機械進行疏伐移除，以利恢復原有潮間帶灘地樣貌，讓水域生物能重新在此區域棲息或繁衍。
7. 「減輕」：施工單位於施工期間，應將垃圾及工程廢棄物集中，且確實做好打包或加蓋處理，工程完工後應將現場之垃圾清理乾淨並帶離。
8. 「減輕」：由於本區域有多種蟹類及其他各類生物在此進行棲息及覓食，

9. 「減輕」：設計圖規劃施工便道、臨時置料區。便道及置料區優先使用裸露地、既有道路或施工便道，新闢施工便道以草生地或裸露地環境為主。
10. 「減輕」：要求承攬廠商辦理施工人員環境保護及生態保育教育訓練。包括生態保育措施宣導(例如：迴避、縮小、減輕、補償等具體生態保育措施)，以及說明工區生態關注物種及保全對象等。
11. 「減輕」：要求承攬廠商將施工階段生態環境保育措施自主檢查表納入施工計畫，促使承攬廠商落實各項生態環境保育措施。

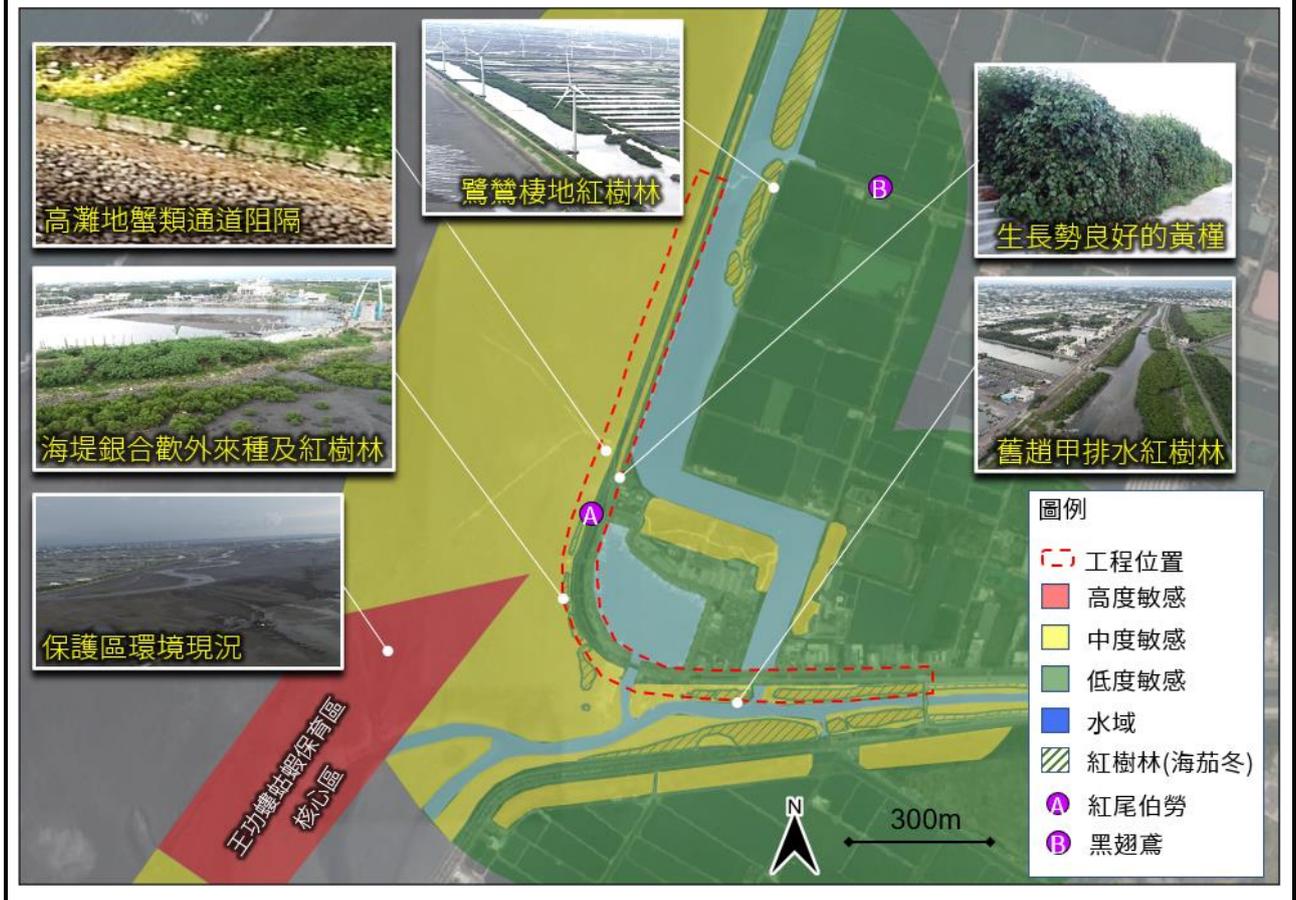
本計畫範圍堤外包括河口、潮間帶泥灘及紅樹林(非原生)等環境，堤內屬於人為干擾頻繁的區域，包含養殖魚塭、建物及道路等環境，部分區域為中度敏感的防風林

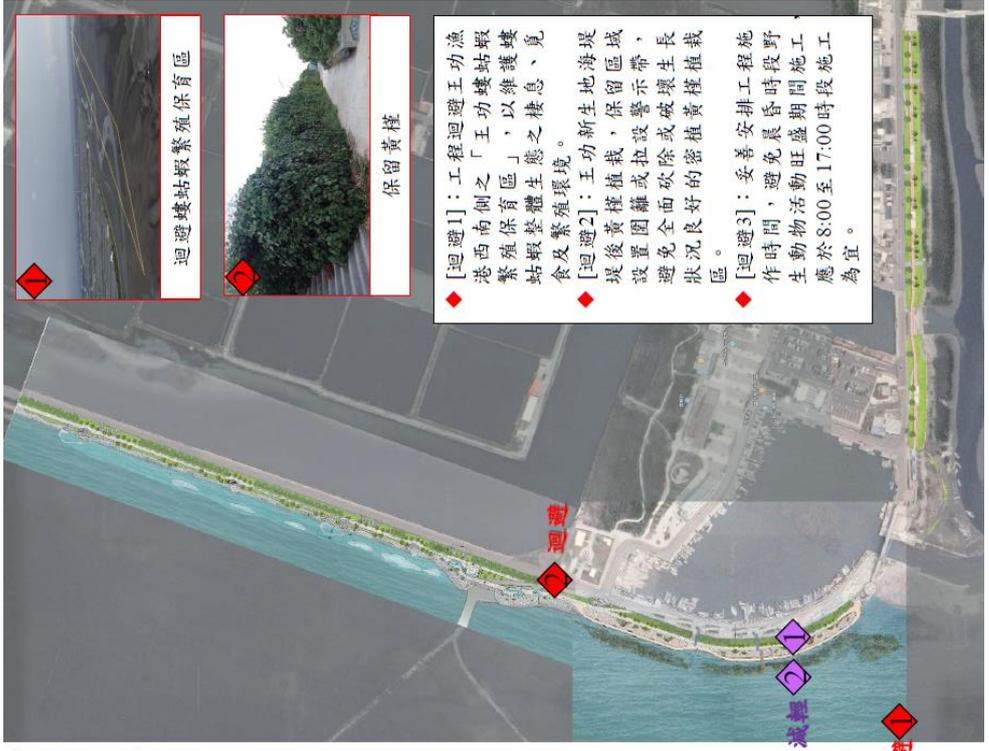
工程生態保育措施對施工平面示意圖

迴避蟻蝨繁殖保育區

保留黃槿

- ◆ [減輕1]：移除外來種銀合歡，堤後坡面種植綠化優先選用耐風、耐旱及低維護管之原生種栽植，對當地有較好的環境適應性，選用種類如馬鞍藤、滾刀豆、海埔荖、苦蕒、林盤、薪艾、草海桐、白木及黃皮等。
- ◆ [減輕2]：針對工區之紅樹林植株，建議做適當人工或機械進行疏伐移除，以利恢復原有潮間帶灘地樣貌，讓水域生物能重新在此區域棲息或繁衍。
- ◆ [減輕3]：植栽建議選用小苗及密植方式，並設置適當之防風設施，以利植栽生長。
- ◆ [減輕4]：施工單位於施工期間，應將垃圾及工程廢棄物集中，且確實做好打包或加蓋處理，工程完工後應將現場之垃圾清理乾淨並帶離。
- ◆ [減輕5]：由於本區域有各種蟹類及其他各類生物在此進行棲息及覓食，要求承攬商環境維護管理禁止使用除草劑、殺蟲劑及毒鼠餌。
- ◆ [減輕6]：設計圖規劃施工便道、臨時置料區。便道及置料區優先使用裸露地、既有道路或施工便道，新開施工便道以草地或裸露地環境為主。
- ◆ [減輕7]：護要求承攬廠商辦理施工人員環境保護及生態保育教育訓練。包括生態、補償等具體生態保育措施，以及說明工區生態關注物物種及保全對象等。
- ◆ [減輕8]：要求承攬廠商將施工階段生態環境保育措施自主檢查表納入施工計畫，促使承攬廠商落實各項生態環境保育措施。

- ◆ [迴避1]：工程迴避王功漁港西南側之「王功蟻蝨繁殖保育區」，以維護蟻蝨食及繁殖環境。
- ◆ [迴避2]：王功新生地海堤堤後黃槿栽植，保留區域設置圍籬或拉設警示帶，避免全面砍除或破壞生長狀況良好的密植黃槿栽植區。
- ◆ [迴避3]：妥善安排工程施作時間，避免晨昏時段野生動物活動旺盛期間施工，應於8:00至17:00時段施工為宜。

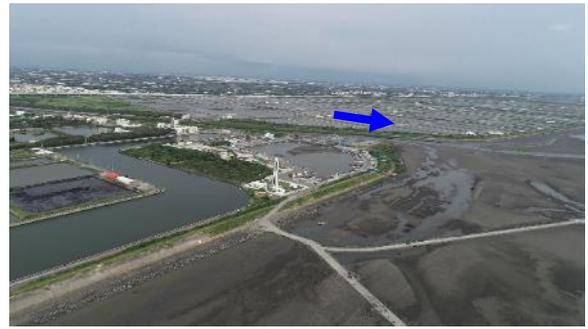
照片 2、王功新生地海堤環境現況

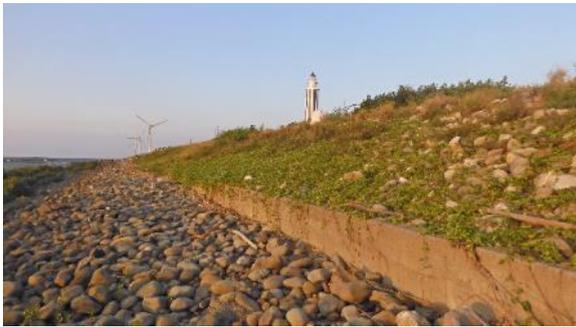
舊趙甲排水及近港口海堤外因為有紅樹林分布，沙質灘地有泥質化情形，常見物種包括弧邊管招潮蟹、乳白南方招潮蟹、秀麗長方蟹、大眼蟹類及雙齒近相手蟹等。在調查範圍北側海堤養蚵產業道路旁潮池環境較易發現梭子蟹科蟹類，如日本蟬、鈍齒短槳蟹等。零星可在堤外發現短指和尚蟹及斯氏沙蟹，但多為零星個體。有些海堤面堤外高灘地幾乎找不到蟹類分布，可能是受到堤防基腳混凝土結構落差較大，使蟹類不易通行所致。相關結構設計建議考量調整全垂直面之設計，製作粗糙、含孔隙及略具斜度之坡面，可連結棲地及增加高灘地蟹類棲地面積。

照片 3、王功新生地海堤堤前環境現況

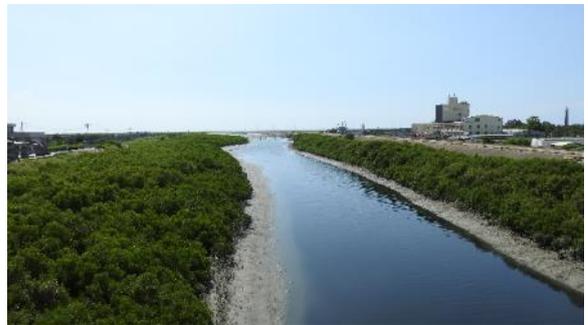
照片 6、舊趙甲排水右岸防潮堤長滿海茄冬

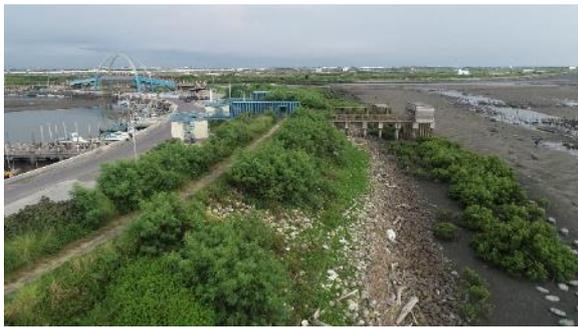
1. 王功漁港西南側外圍潮間帶為法定公告的「螞蛄蝦繁殖保育區」。
2. 海岸環境有乾旱、高鹽分、季節風強勁等特性，一般的植物不易生存，施工區域或裸地容易有強勢外來種植物入侵。王功新生地海堤堤後有黃槿植栽目前生長狀況良好，而堤頂或堤前較空曠處已有銀合歡入侵，易造成原生物種生長棲地縮減，降低當地物種多樣性。
3. 工程區域範圍紅樹林面積持續擴散，近年已有部分學者(李與施，2004；黃等，2012)發現，復育營造的紅樹林已影響且破壞了西部沿海原有的潮間帶及河口生態環境，造成生物棲地減少、生物多樣性降低的現象。

照片 13、王功新生海堤有銀合歡入侵

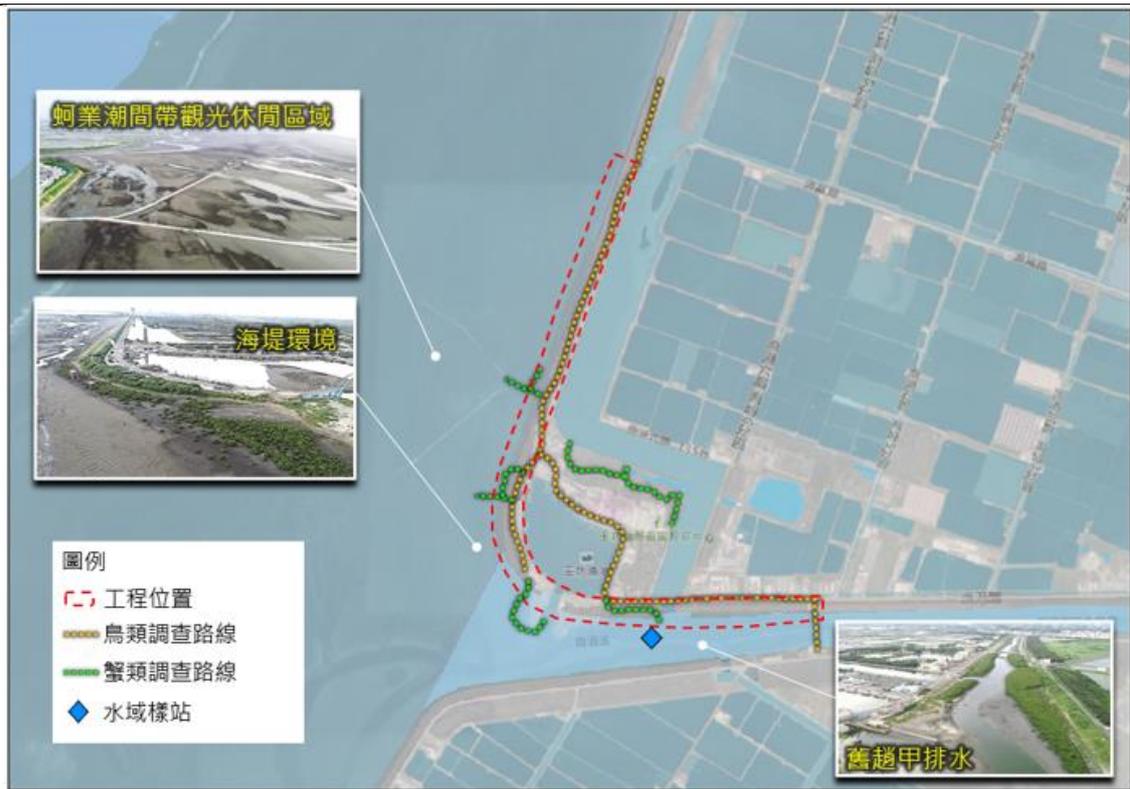
王功新生地海堤堤段整建工程生態調查路線圖

2.棲地生態資料蒐集： 本案蒐集工程鄰近相關資料，包含台灣動物多樣性網站(彰化縣芳苑鄉 + 網格標號=2820-73-10-12 樣區、2820-73-10-02 樣區)記錄鳥類 105 種，其中記錄 II 級保育類玄燕鷗、灰面鵟鷹、黑翅鳶、紅隼、魚鷹、彩鷗、黑嘴鷗、蒼燕鷗、小燕鷗、鳳頭燕鷗及 III 級保育類紅腹濱鷗、大濱鷗、董雞、紅尾伯勞、黑尾鷗、大杓鷗、黠鷗等共計 17 種；蝶類記錄豆波灰蝶 1 種。根據臺灣動物路死觀察網於本計畫工程鄰近 3 公里之路殺資料，計有眼鏡蛇、王錦蛇及疣尾蝎虎等 3 種爬蟲類；哺乳類計有小黃腹鼠、溝鼠、鬼鼠、亞洲家鼠及臭鼬等 5 種；蛙類計有黑眶蟾蜍 1 種；鳥類計有長趾濱鷗、反嘴鷗、灰斑鵝等及其它低海拔常見鳥種共計 15 種。 彰化縣海岸濕地環境監測暨社區參與計畫成果報告書(106 年)-芳苑濕地、B06 樣站，主要鳥種有東方環頸鴿、大杓鷗、翻石鷗及紅胸濱鷗等，保育類 II 級有小燕鷗、灰面鵟鷹、唐白鷺、黑嘴鷗、魚鷹、鳳頭燕鷗、黑嘴鷗、黑翅鳶及 III 級保育類紅尾伯勞、大杓鷗等共 10 種。蟹類記錄萬歲大眼蟹、北方丑招潮蟹、乳白南方招潮蟹等 3 種。 本計畫於 110 年 9 月 13~14 日及 111 年 12 月 22~23 日進行生態補充調查，陸域生物採用沿線調查法，於日間及夜間進行，水域生物使用 5 個中型蝦籠進行誘捕及手拋網採集(3 分 10 尺，5 網)，調查路線及水域樣站位置如下圖。調查結果共記錄植物 105 種、鳥類 34 種、魚類 9 種、蝦蟹類 22 種

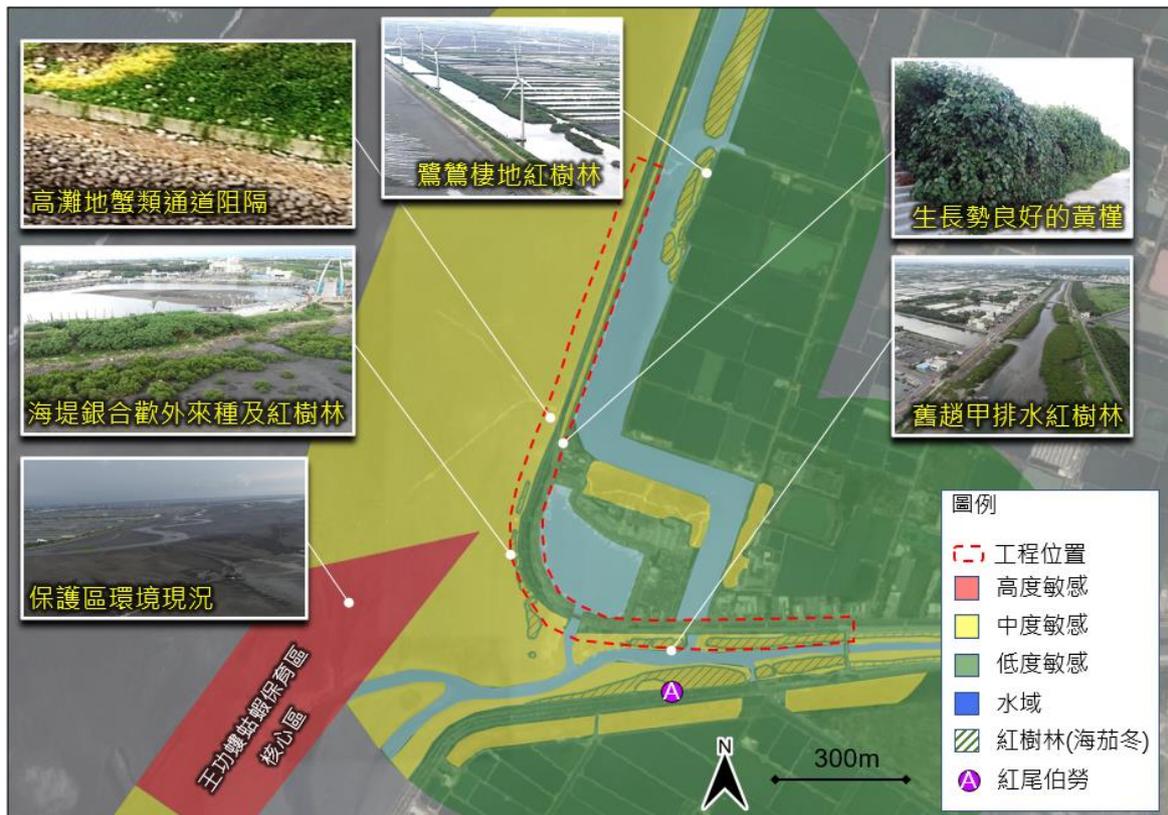
彰化縣王功新生地海堤整體環境改善工程生態關注區域圖

本計畫西南側有彰化縣政府於 105 年 10 月 19 日公告之王功螞蛄蝦繁殖保育區，屬高度敏感區域(紅色)。針對人為干擾較低之區域，包括防風林、海堤外之灘地、紅樹林等設為中度敏感區域(黃色)，紅樹林則以綠色斜線區域加以標示。部分人為干擾程度較高及自然度較低的區域，包括漁塭、堤防、建物等設為低度敏感區域(綠色)。在計畫區周邊有幾個議題值得注意：(1)目前本計畫範圍迴避王功螞蛄蝦繁殖保育區，預期不會造成明顯不利之影響；(2)大潮溝中紅樹林有數量不少的鷺鷥棲息，但與本計畫工程範圍較無明顯重疊，評估影響不大；(3)海堤內既有黃槿防風林帶，生長勢良好，但有部分區域受到銀合歡入侵，未來在景觀規劃下，可能進行移除，甚為可惜；(4)在堤外高灘地及坡面生物調查，顯示蟹類種類及數量稀少，評估主要是受到基腳混凝土落差較大，阻隔習慣於高灘地棲息之蟹類無法進入此區域，未來若再進行景觀樓梯規劃，建議在回復部分高灘地蟹類及觀光休憩設施中尋找平衡點；(5)堤外有外來種銀合歡入侵，建議隨景觀營造階段一併移除；(6)海堤外及舊趙甲排水兩岸紅樹林持續生長，由調查之底棲物種組成顯示，本區沙質灘地有泥質化傾向，未來在保留與移除之間，會有不同類型的生物組成。

生態關注區域	生態保全對象	影響預測與保育對策	生態保育策略		保育後果評估
			是否迴避	(填否者，請說明保育策略)	
高度敏感區	王功螻蛄蝦繁殖保育區(核心區)	本區屬彰化縣政府 105 年 10 月 19 日公告之保育區範圍。因本計畫迴避此區域，預計不會造成明顯影響。	<input checked="" type="checkbox"/> 是 <input type="checkbox"/> 否	<input type="checkbox"/> 縮小 <input type="checkbox"/> 減輕 <input type="checkbox"/> 補償	維持現況
中度敏感區	黃槿防風林	既有黃槿防風林生長狀況良好，但有部分區段及邊緣受到外來種銀合歡侵入，未來在堤防景觀工程可能將既有黃槿防風林移除。建議保留或縮小影響範圍。	<input type="checkbox"/> 是 <input checked="" type="checkbox"/> 否	<input checked="" type="checkbox"/> 縮小 <input type="checkbox"/> 減輕 <input type="checkbox"/> 補償	保留部分既有黃槿防風林，並將銀合歡清除。

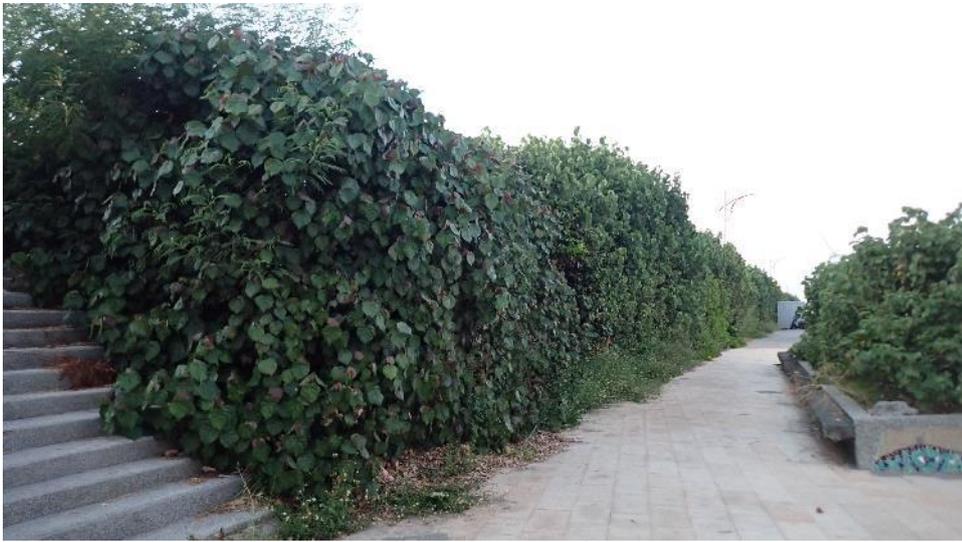
既有黃槿防風林帶(110.09.13)

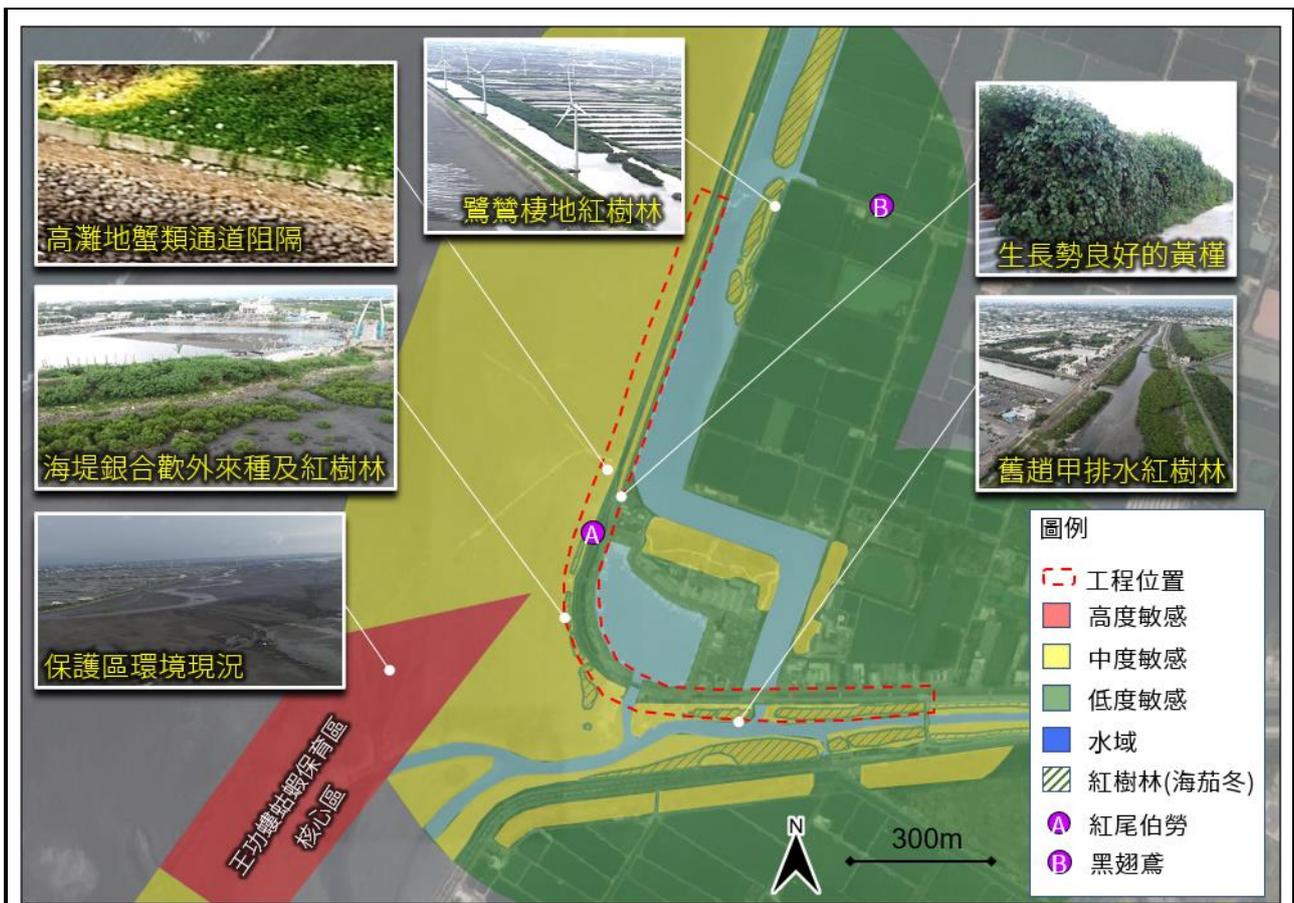
王功新生地海堤堤段整建工程生態關注區域圖

本計畫西南側有彰化縣政府於 105 年 10 月 19 日公告之王功螞蛄蝦繁殖保育區，屬高度敏感區域(紅色)。針對人為干擾較低之區域，包括防風林、海堤外之灘地、紅樹林等設為中度敏感區域(黃色)，紅樹林則以綠色斜線區域加以標示。部分人為干擾程度較高及自然度較低的區域，包括漁塭、堤防、建物等設為低度敏感區域(綠色)。在計畫區周邊有幾個議題值得注意：(1)目前本計畫範圍迴避王功螞蛄蝦繁殖保育區，預期不會造成明顯不利之影響；(2)大潮溝中紅樹林有數量不少的鷺鷥棲息，但與本計畫工程範圍較無明顯重疊，評估影響不大；(3)海堤內既有黃槿防風林帶，生長勢良好，但有部分區域受到銀合歡入侵，未來在景觀規劃下，可能進行移除，甚為可惜；(4)在堤外高灘地及坡面生物調查，顯示蟹類種類及數量稀少，評估主要是受到基腳混凝土落差較大，阻隔習慣於高灘地棲息之蟹類無法進入此區域，未來若再進行景觀樓梯規劃，建議在回復部分高灘地蟹類及觀光休憩設施中尋找平衡點；(5)堤外有外來種銀合歡入侵，建議隨景觀營造階段一併移除；(6)海堤外及舊趙甲排水兩岸紅樹林持續生長，由調查之底棲物種組成顯示，本區沙質灘地有泥質化傾向，未來在保留與移除之間，會有不同類型的生物組成。

生態關注區域	生態保全對象	影響預測與保育對策	生態保育策略		保育後果評估
			是否迴避	(填否者，請說明保育策略)	
高度敏感區	王功螻蛄蝦繁殖保育區(核心區)	本區屬彰化縣政府 105 年 10 月 19 日公告之保育區範圍。因本計畫迴避此區域，預計不會造成明顯影響。	<input checked="" type="checkbox"/> 是 <input type="checkbox"/> 否	<input type="checkbox"/> 縮小 <input type="checkbox"/> 減輕 <input type="checkbox"/> 補償	維持現況。
中度敏感區	黃槿防風林	既有黃槿防風林生長狀況良好，但有部分區段及邊緣受到外來種銀合歡侵入，未來在堤防景觀工程可能將既有黃槿防風林移除。建議保留或縮小影響範圍。	<input type="checkbox"/> 是 <input checked="" type="checkbox"/> 否	<input checked="" type="checkbox"/> 縮小 <input type="checkbox"/> 減輕 <input type="checkbox"/> 補償	保留部分既有黃槿防風林，並將銀合歡清除。

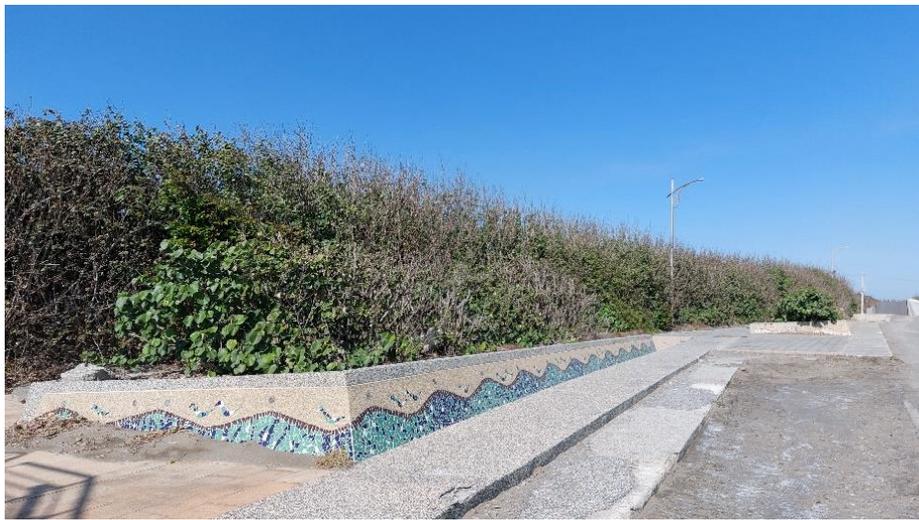
既有黃槿防風林帶(111.12.22)
