經濟部水利署  
規劃設計階段生態背景資料表

| 工程名稱 | 112 年度蘭陽溪員山堤防(L27)構造物維修改善工程 | | |

經濟部水利署  
規劃設計階段■現場勘查/□會議紀錄表

經濟部水利署  
規劃設計階段生態評估分析表

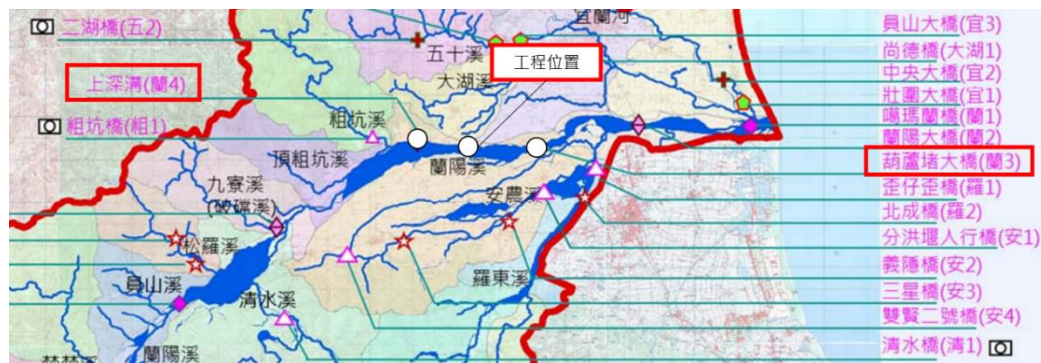
圖 4 蘭陽溪河川情勢調查樣站位置圖

「蘭陽溪河川情勢調查(1/3)」曾進行蘭陽溪主流沿線之水域及陸域生物調查，涵蓋魚類、蝦蟹類、水生昆蟲、鳥類、哺乳類、爬蟲類、兩棲類、蝶類、蜻蛉、維管束植物。本工程位置介於葫蘆堵大橋樣站及上深溝調查樣站之間(如圖 4)，推估其物種組成可能具有兩樣站之過渡特性，因此，以這二站調查資料

作為參考依據，真實狀況則以現場勘查研判棲地類型為準。以下分為水域生物、陸域生物及陸域植物進行分析：

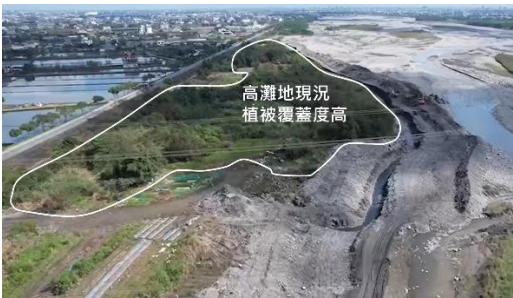
| <p>1. 左岸高灘地現況植被覆蓋度高，應予以迴避：下游土方回填應限制於河道裸露地，施工過程若有擾動高灘地植被的需求，應提前向主辦單位生態檢核團隊進行確認。</p> <p style="text-align: center;">圖一、工程應迴避高灘地植被</p> | | <p>1. 工區範圍內既有高灘地現況植被覆蓋度高且穩定，工程施作範圍迴避高灘地、以河道裸露地為主，若施工過程有擾動高灘地植被的需求，應提前向主辦單位及生態檢核團隊進行確認。</p> | |

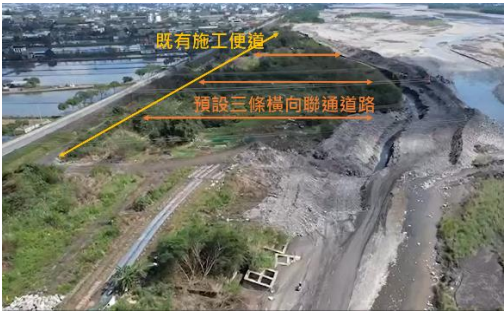
| <p>圖二、預設施工便道位置(示意)</p> | | | |

| <p>2. 本工程施工便道需妥善利用既有道路，預計開設三條通往河道之橫向聯通道路，需以避開大樹及善用既有草地或裸露地為選線原則，並且須提前向主辦單位生態檢核團隊進行確認。施工便道包含既有道路、橫向聯通道路及河道裸露地便道皆須標示於生態保育措施平面圖，以供監造單位後續查核。</p> | | <p>2. 工程施工便道須避開既有高灘地植生區，以既有堤腳便道及另須開設三條通往河道之橫向聯通道路，需以避開既有大型喬木及善用既有草地或裸露地為選線原則，開闢施工便道前需與監造單位及生態檢核團隊進行確認。</p> | |

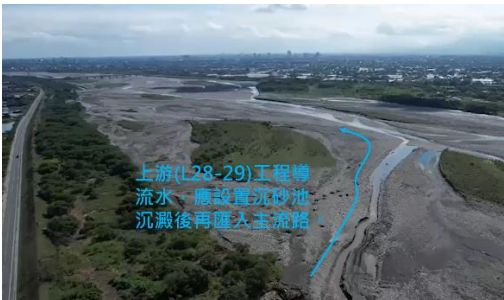
| <p>4. 本工程應實施導流水或排擋水措施，並於導流水道需設置沉砂池，以免工程影響主流路水質。</p> <p>圖三、導流水水質混濁將影響主流路水質(以上游 L28-29 工程導流水示意)</p> | <p>4. 挖土機開挖導排水路使流出之水流混濁，需於導排水路銜接流入主流河段前端設置沉砂池，避免影響主流路水質濁度。</p> | | |

| 生態議題及生態保全對象 | 生態影響預測 | 保育對策建議<br>(應依工程方案提出) | 策略 |
|---|---|---|---|
| 水域棲地 | 工程擾動可能造成水質混濁或棲地劣化，影響水域生物棲息、阻礙洄游路徑。 | 於導排水路銜接流入主流河段前端設置沉砂池。 | 減輕 |

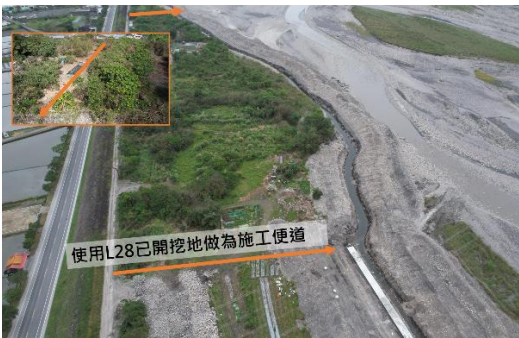
| <p>1. 工程長度僅有約 400 公尺，建議減少高灘地橫向施工便道數量，限制寬度為 4m 內，並使用上游「蘭陽溪員山堤防(L28-L29)基礎防護工程」工程已開挖的裸露地做為施工便道。</p> <p style="text-align: center;">圖一、施工便道建議位置</p> | | <p>1. 本工程施工期間與上游「蘭陽溪員山堤防(L28-L29)基礎防護工程」施工期程重疊，施工起點 0+000 處，以使用上游標工程之施工便道為原則，本工程需另闢兩條施工便道作為施工機具、物料等運輸使用。</p> | |

| 生態議題及生態保全對象 | 生態影響預測 | 保育對策建議<br>(應依工程方案提出) | 策略 |
|---|---|---|---|
| | 土方堆置、施工便道、機具停放等假設工程容易過度擾動，造成高灘地不必要之破壞。 | 高灘地植被帶減少施工便道數量，優先使用上游工程已開挖的工便道。 | 減輕 |

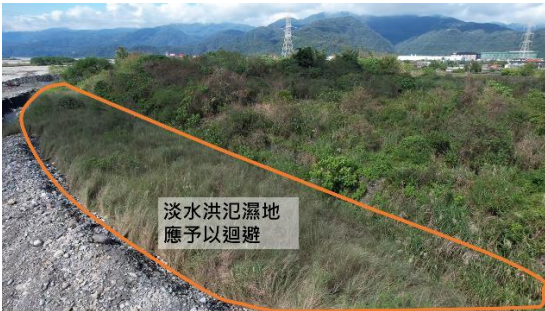
| 圖二、應迴避之淡水洪氾濕地 | | | |

| <p>2. 工程 0K+000 至 0K+150 高灘地外緣現況為「淡水洪氾濕地」，具有維持高灘地與溪床之間的緩坡之生態價值，應予以保留。</p> | | <p>2. 0K+000 至 0K+150 高灘地外緣現況為「淡水洪氾濕地」，此區域本工程採用丁壩工施作方式，減輕此區域之干擾，另在施工前以警示帶圍示以免誤傷。</p> | |

| 生態議題及生態保全對象 | 生態影響預測 | 保育對策建議<br>(應依工程方案提出) | 策略 |
|---|---|---|---|
| | | 工程迴避 0K+000 至 0K+150 高灘地外緣現況為「淡水洪氾濕地」 | 減輕 |

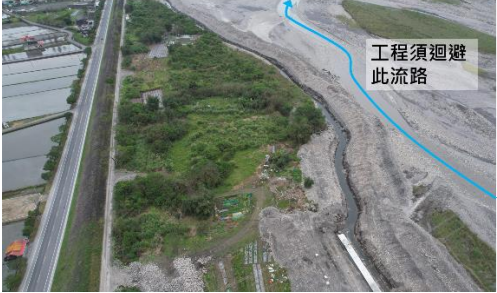
| 圖三、工程須迴避既有流路水域棲地 | | | |

| 3. 工程 0K+000 至 0K+150 與河川流路鄰近，請予以迴避。<br> | | 3. 本工程 0K+000 至 0K+150 處迴避蘭陽溪既有主流流路水域棲地。 | |

| 生態議題及生態保全對象 | 生態影響預測 | 保育對策建議<br>(應依工程方案提出) | 策略 |
|---|---|---|---|
| | | 工程 0K+000 至 0K+150 迴避河川流路。 | 迴避 |

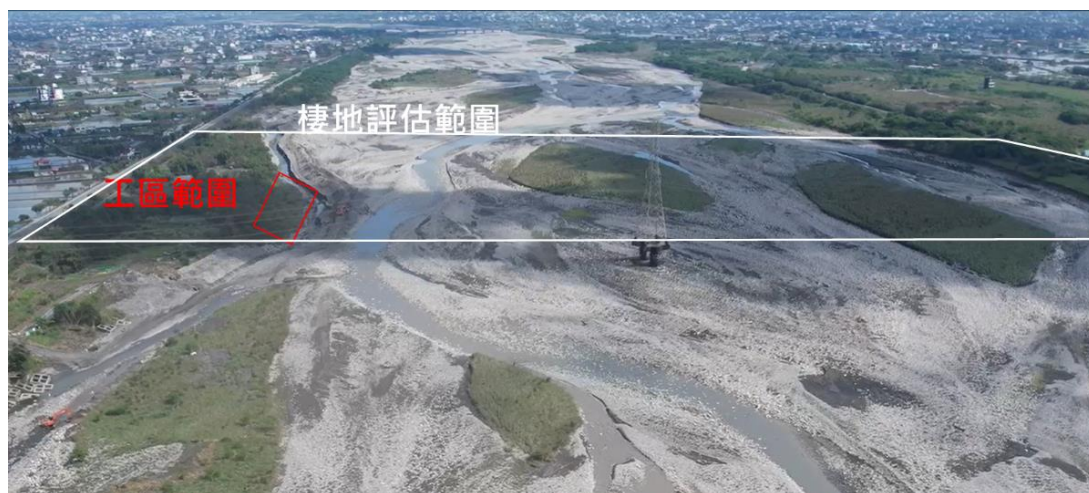
棲地評估範圍照片：

| A | 灘地溢淹率 | 常水位水域環境與灘地面積比約為 0.07，代表灘地能被洪水更新的比例非常高、灘地陸化比例很低或未陸化。 | 河幅寬度約 700m，現況未被溢淹的灘地面積大，易淹率低，水域棲地僅有一條主流路(寬度約 30m)及靠近右岸的次流路(寬度約 20m)。 |
| C | 粗糙灘地百分比 | 植被覆蓋棲地與整體河幅面積比約為 0.15。代表河道上有植被覆蓋的面積偏少。 | 評估河段植被覆蓋面積比例低，以高灘地樹林與洪氾溼草地為主。 |
| D | 新淤灘地面積比 | 「淡水洪氾溼草地」與「洪氾溼地石灘」面積約占整體河幅面積的 0.8。代表河川造灘及形成多樣性環境的能力高。 | 本河段新淤灘地以「淡水洪氾溼草地」與「洪氾溼地石灘」兩種棲地類型為主，除了兩岸高灘地之外，河道灘地幾乎無陸化為喬木生長之處。 |

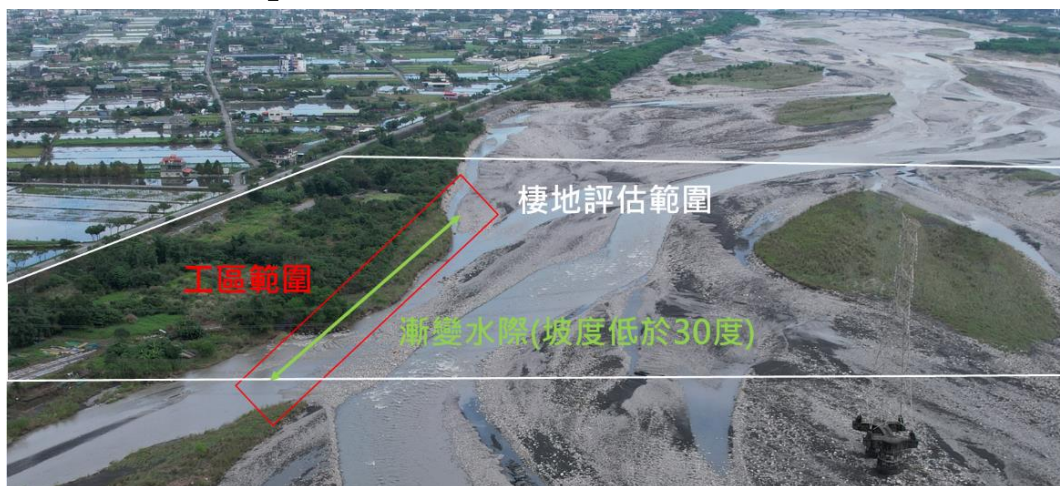
「漸變水際長度比」棲地評估範圍照片：

| B | 漸變水際長度比 | 漸變水際(水岸坡度低於 30° 與較陡的高灘地邊緣長度比約為 0.8，代表水岸坡度大部分合適陸域動物進出水域。 | 執行棲地評估時，水岸前已有上游工程挖掘基礎的深槽，故以 2022 年 11 月空拍圖作為評估依據。工區範圍高灘地前有淤積易淹率較高的洪氾溼草地，使工區範圍水際坡度幾乎全段低於 30°。 |

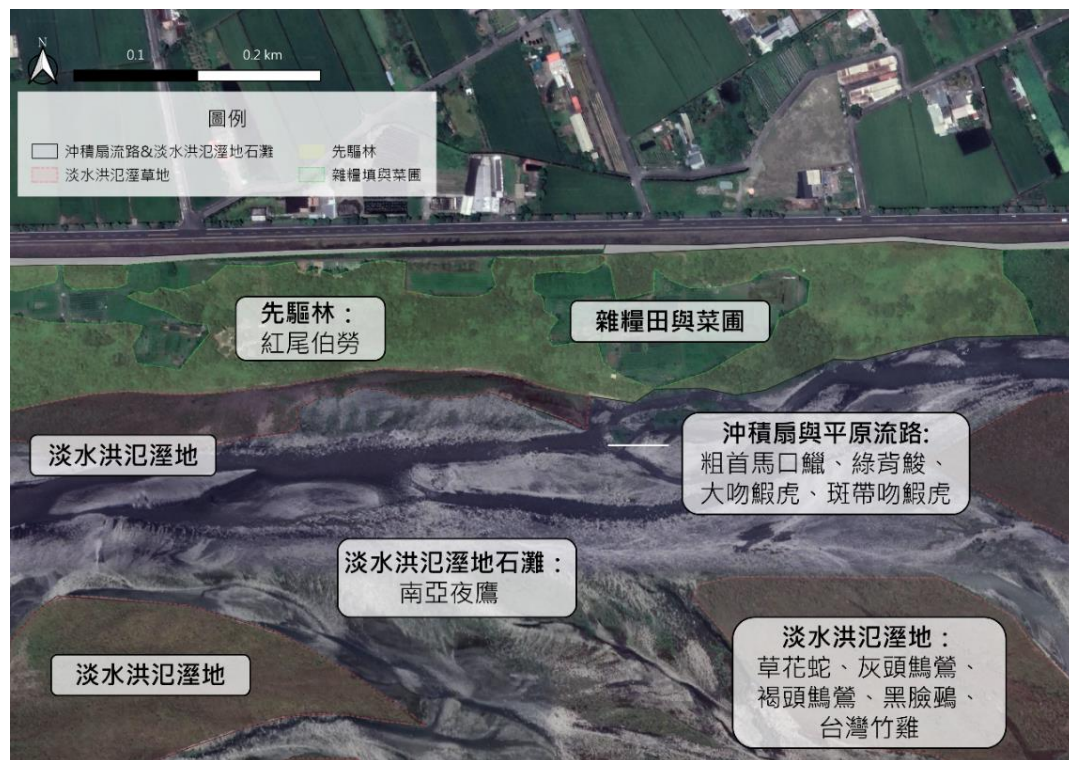
圖 2-1、棲地與物種分布圖

工程位於辮狀河由山區匯入沖積扇之處，棲地類型多樣，主要包含蘭陽溪左岸堤防前較少被洪水漫淹的高灘地、河道中經常性漫淹的灘地，及辮狀河流路。依據其生長的植被特徵，進行棲地分類：

(1) 蘭陽溪左岸高灘地-先驅林

此高灘地棲地類型屬先驅林，樹種以先驅性喬灌木及外來種銀合歡為優勢。依據歷史航照影像，此處高灘地已形成 20 年以上，然而多有人為進入墾植農耕行為，為阻礙此先驅林演替的可能因素之一。然而，此先驅林與農耕地鑲嵌，亦使其具有提供多樣生物棲息的潛力。

(2) 蘭陽溪左岸高灘地-雜糧田與菜圃

此處高灘地農耕區域的棲地類型屬「雜糧田與菜圃」，兼具人為及生物利用，常有鳥類利用，如黃頭鷺及麻雀等。

(3) 河道中生長植被的灘地-淡水洪氾溼地

此處河道中生長植被的灘地，棲地類型屬「淡水洪氾溼草地」，底質經常性濕潤，生長喜溼的高草莖草本植物。依據歷史航照影像，此河段辮狀流路變化較快，洪氾溼草地被洪水溢淹的頻度高，現況具植被覆蓋的溼草地環境均存在不超過三年，屬較不穩定的棲地。

(4) 河道中的裸露灘地-淡水洪氾溼地石灘

河道中的裸露灘地棲地類型屬「淡水洪氾溼地石灘」，相較於「淡水洪氾溼草地」，此環境被溢淹、形成流路的頻度更高，因此灘地裸露，植被較難以生長。

(5) 蘭陽溪水域棲地-沖積扇與平原流路

本河段位於辮狀河由山區匯入沖積扇之處，因溪床坡度降、自然營力大，形成多條流路與灘地交織的型態。本河段流路可見流量較大、水深較深的流路位於靠近左岸之處，亦有多條流量較小的緩流路，可形成多樣的水域微棲地。

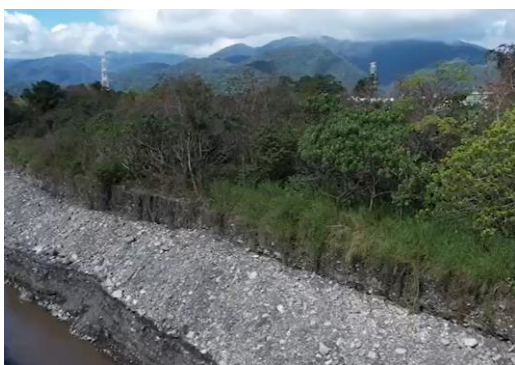
日期：2023 年 2 月 9 日  
地點：左岸堤前高灘地

圖 3-1 高灘地屬先驅林林相

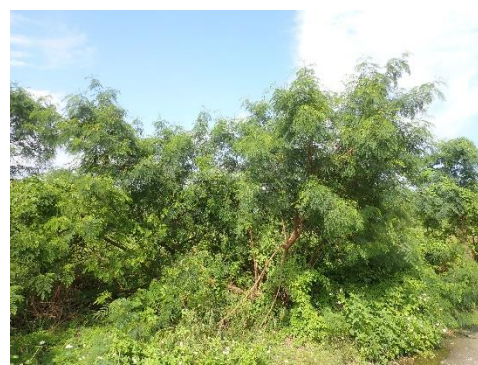
日期：2023 年 2 月 9 日  
地點：左岸堤前高灘地

圖 3-2 高灘地先驅林以銀合歡及先驅樹種為優勢

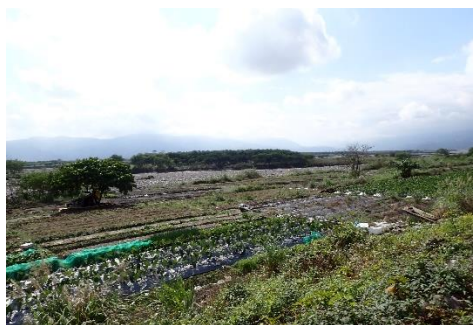
日期：2023 年 2 月 9 日  
地點：左岸堤前高灘地

圖 3-3 部分高灘地開墾為農耕地

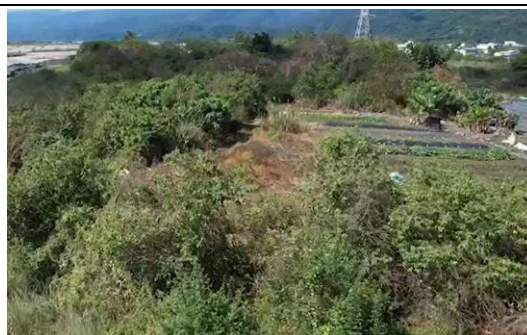
日期：2023 年 2 月 9 日  
地點：左岸堤前高灘地

圖 3-4 高灘地先驅林與農耕地鑲嵌

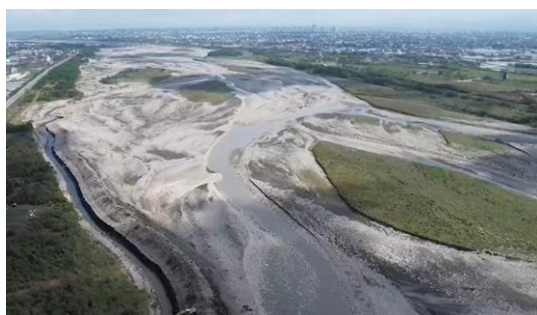
日期：2023 年 2 月 9 日  
地點：工區河段

圖 3-5 河道灘地樣貌

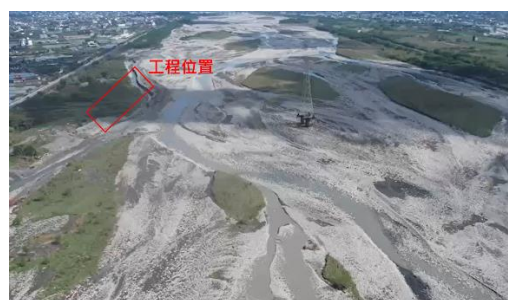
日期：2023 年 2 月 9 日  
地點：工區河段

圖 3-6 河道上有多條流路，具備形成多樣水域微棲地的潛力
