**「公共工程生態檢核自評表」**

| <b>工程基本資料</b> | 計畫及工程名稱 | 磺溪南勢湖二號堤防整建工程 | | 設計單位 | 經濟部水利署第十河川局 |

附表 D-02 設計階段生態專業人員現場勘查紀錄表

**附表 D-03 設計階段工程方案之生態評估分析**

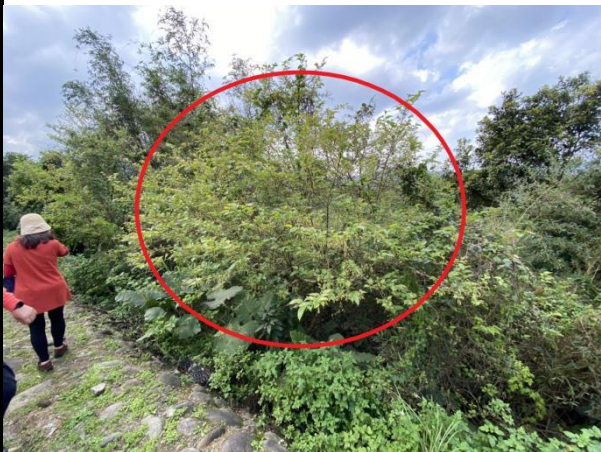
| 圖 1 桑樹現狀圖 | | | | | |

| (1)「縮小」施工便道有觀察到桑樹，在運送大型器具時，避免破壞。 | | | | | |

「縮小」施工便道有觀察到桑樹，在運送大型器具時，避免破壞。

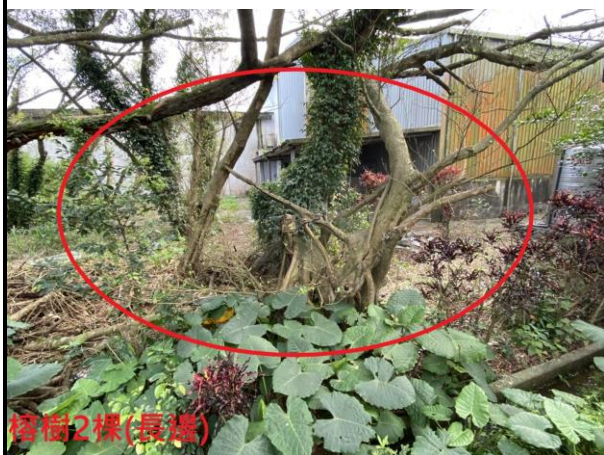
圖 2 榕樹兩棵現狀圖(長邊)

| (4)在施工區域有 45 棵榕樹呈 L 形排列，在長邊的部分有 37 棵榕樹，短邊的部分有 8 棵榕樹。 | | | | | |

榕樹2棵(長邊)

| (5)在施工前須移植至適合生長之區域，樹木移植方式可以參照新北市政府樹木移植作 | | | | | |

(6)若無法移植應盡量避免破壞，可以在受保護樹木自樹根至 2 米以上高之樹幹部分，以麻布包覆、固定，避免施工機具誤觸傷及樹木表面。

方式(A)榕樹覆土時-單次覆土建議最高為 50cm，覆土時，將圖 5 所示之竹管植入榕樹樹幹周圍數根，方便給水及通氣並使榕樹更易存活與良好生長。若要再次加高需間隔半年後進行。

方式(B)基地進行覆土時-必需施作擋牆及斜撐，並保留與榕樹樹幹距離至少 50cm 以上的空間，以保護榕樹正常的生長環境。(視施作現場增加更大距離)

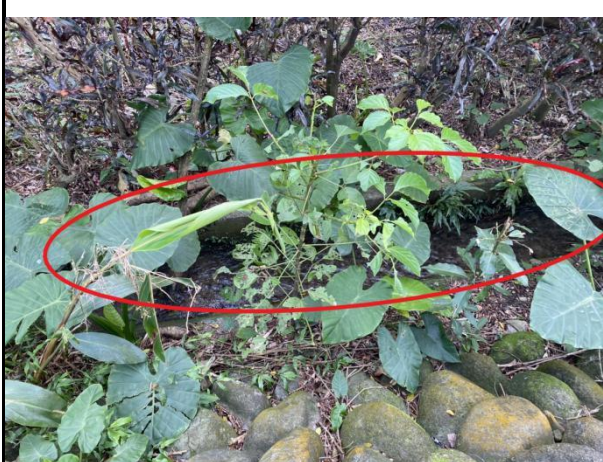
圖 8 灌溉渠道現狀圖

(10)現場勘查在現有堤坊邊坡內側有一灌溉溝渠，在施工過後，請確保灌溉溝渠的功能性，若因設計需求將渠道掩埋，則需另建新渠道，並保有原功能性。

6.現場勘查時有在堤坊邊坡旁觀察到灌溉溝渠，在施工過後請確保灌溉溝渠的功能性，若因設計需求將渠道掩埋，需另建設新渠道並保有原功能性。

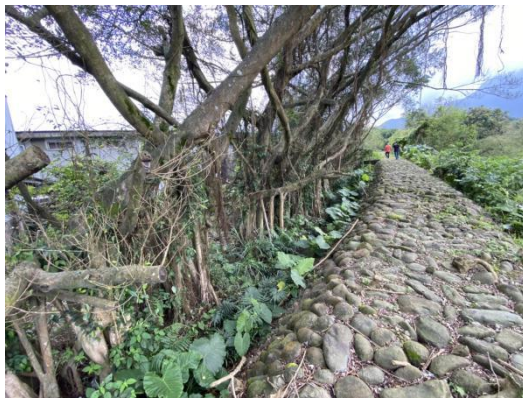
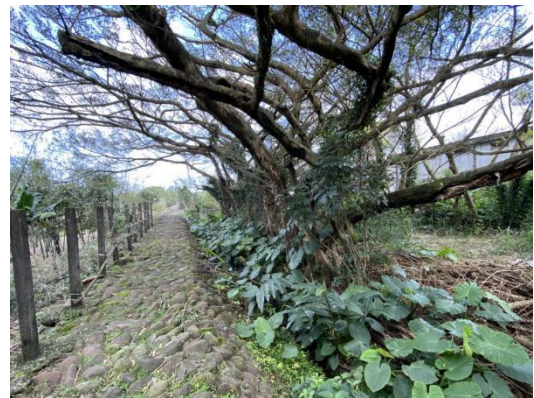
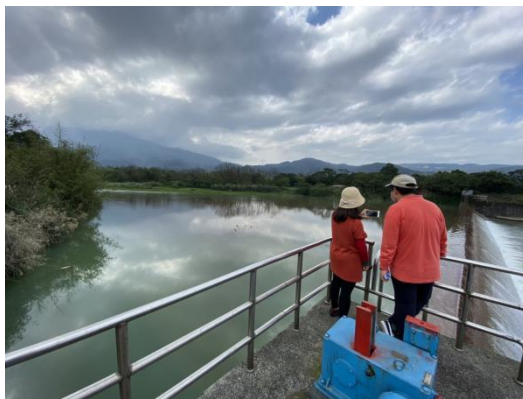
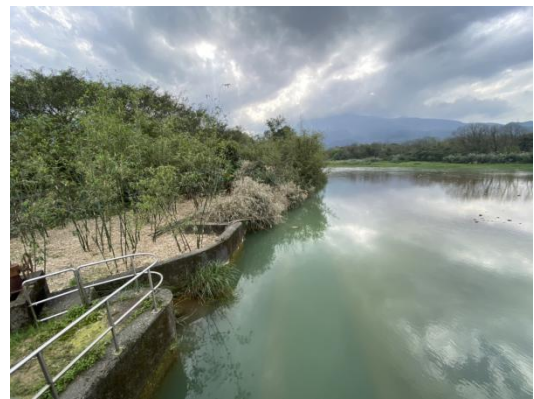
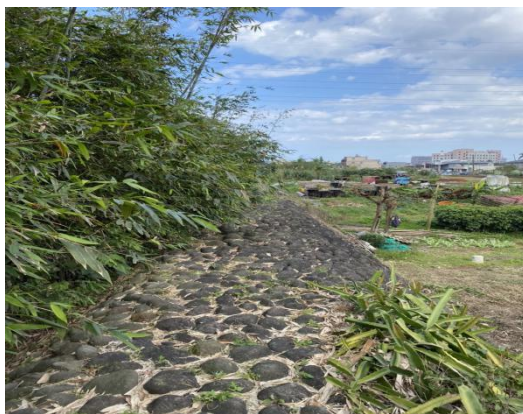
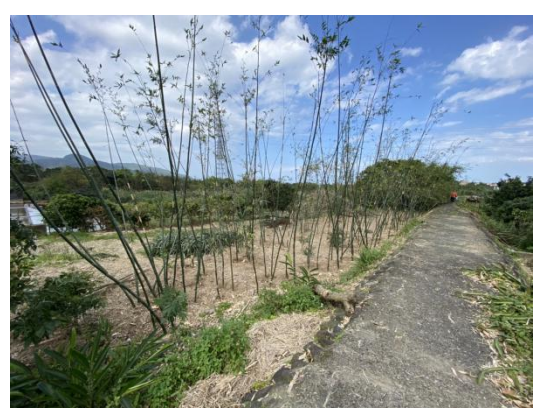
4.棲地影像紀錄：

本工程目標為提高右岸既有河堤 50 公分，長度 130 公尺，此河段屬於磺溪中游，河道底質多為岩石、礫石及細沉溪砂土，右岸主要為混凝土與砌石護岸，護岸上長出少數植被，河道中除了礫石外也有部分塊石堆積，濱水處植生以高莖草叢及些許樹木環境為主，溪流右岸河堤見到許多果類植物，如桑葚、蓮霧、柑橘、荔枝、鳳梨、百香果等，工程段右岸鋪設砌石河堤，較為老舊。右岸較多人為干擾區域，多為住家、商店與道路；左岸則為大面積森林，文獻資料紀錄多種兩棲、爬蟲、鳥類，顯示此區域棲地重要性。

現地狀況水量充沛，溪床底質主要為岩石、礫石及細沉溪砂土，溪流多微小漂石與圓石，基質狀況穩定且有水域生物利用，河床底質包埋度佳，底質被沉積土砂包埋，提供給水生動物躲藏、利用的空間，工程旁水深流速組合分別為淺流、淺灘、河岸緩流，溪流中水量充沛，河道水流狀態良好，兩岸皆為人工化混凝土或是砌石護岸，受到人為擾動情形嚴重，因為護岸的阻隔，河岸植生帶寬度約 30 公尺，本工程並未拓寬河道，溪床寬度不改變，溪床中有明顯橫向構造物，為攔砂壩，兩岸護岸皆接近垂直。

111/3/22 工程預定地(右上側)

111/3/22 工程預定地(右下側)

111/3/22 工程旁河道

111/3/22 工程便道(右下側)

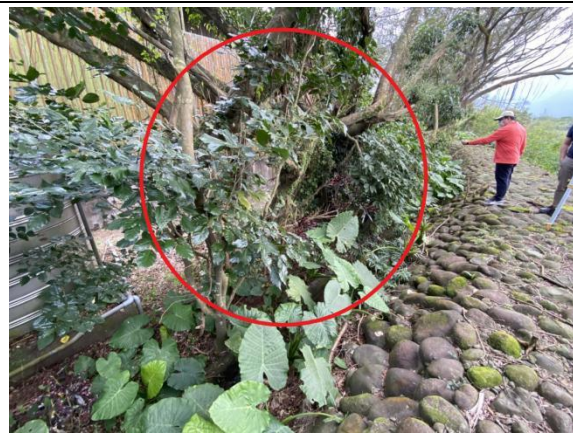
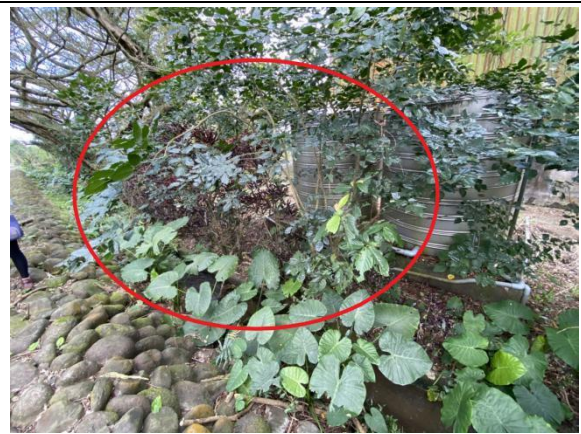
111/3/22 植物水黃皮(5 棵)

4.「補償」在施工範圍中有台灣水黃皮，可以在施工前移植至適當地點，施工結束前再將其重新種植回去。

5.「補償」移植後樹木建議每日澆水，存活率較高。

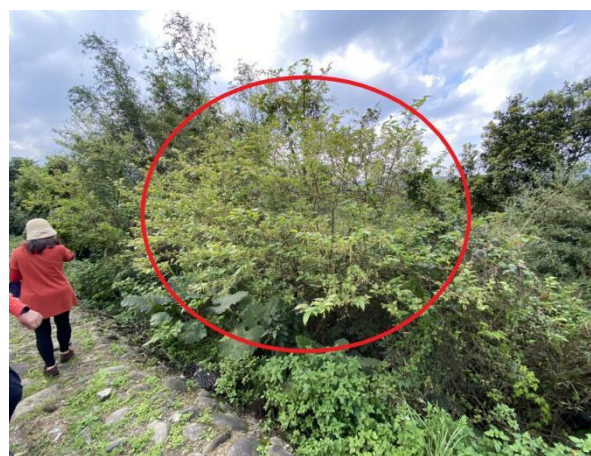
111/3/22 植物桑樹(1 棵)

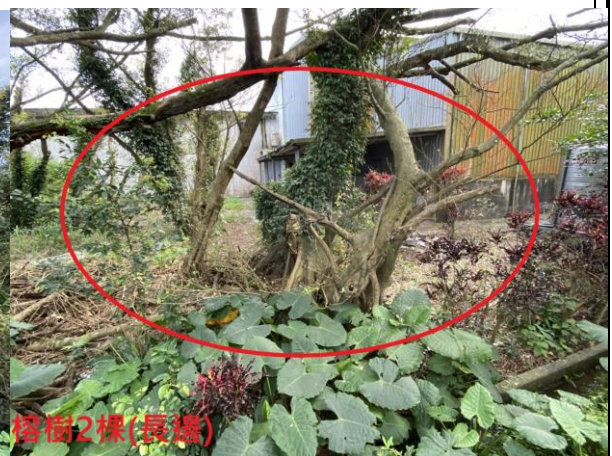
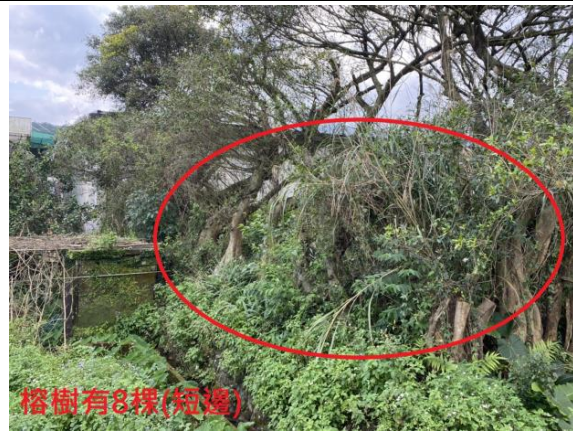
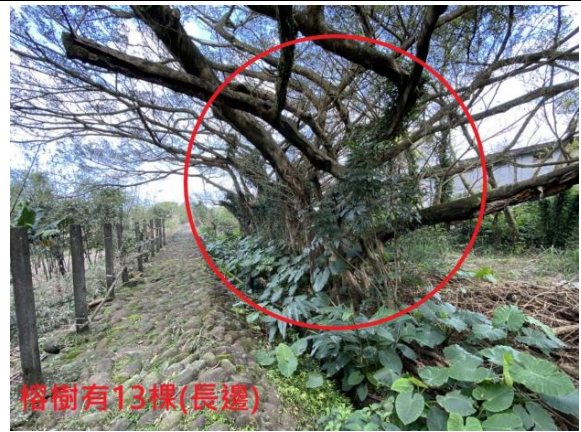
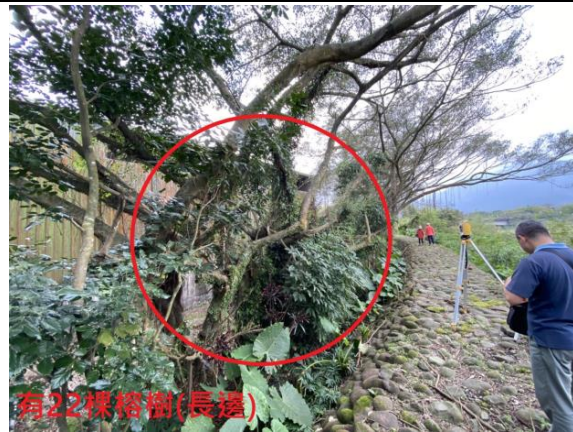
111/3/22 植物榕樹(2 棵)長邊

111/3/22 植物榕樹(8 棵)短邊

111/3/22 植物榕樹(13 棵)長邊

111/3/22 植物榕樹(22 棵)長邊

(1) 在施工區域有 45 棵榕樹呈 L 形排列，在長邊的部分有 37 棵榕樹，短邊的部分有 8 棵榕樹。

(2) 在施工前須移植至適合生長之區域，樹木移植方式可以參照新北市政府樹木移植作業方式及技術要領，與新北市樹木保護自治條例辦理(北府法規字第 1022013100 號令訂定發布)

(3) 若無法移植應盡量避免破壞，可以在受保護樹木自樹根至 2 米以上高之樹幹部分，

方式(A)榕樹覆土時-單次覆土建議最高為 50cm，覆土時，將圖 5 所示之竹管植入榕樹樹幹周圍數根，方便給水及通氣並使榕樹更易存活與良好生長。若要再次加高需間隔半年後進行。

方式(B)基地進行覆土時-必需施作擋牆及斜撐，並保留與榕樹樹幹距離至少 50cm 以上的空間，以保護榕樹正常的生長環境。(視施作現場增加更大距離)

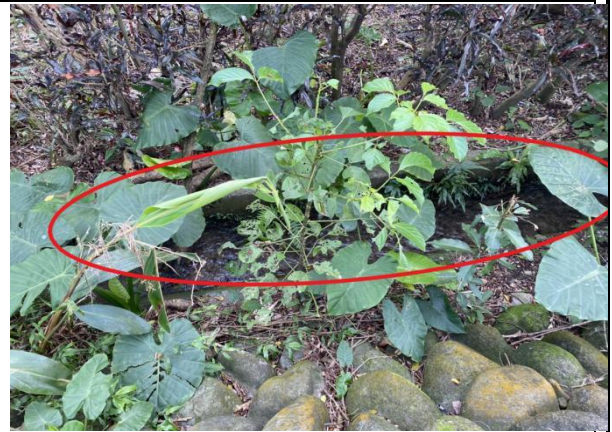
111/3/22 灌溉渠道現狀
