經濟部水利署  
規劃設計階段工程生態背景資料表

| 提案工程名稱 | 淡水河左岸獅子頭段整體改善工程 | | |

經濟部水利署  
規劃設計階段生態調查評析表

經濟部水利署  
規劃設計階段生態保育措施研擬紀錄表

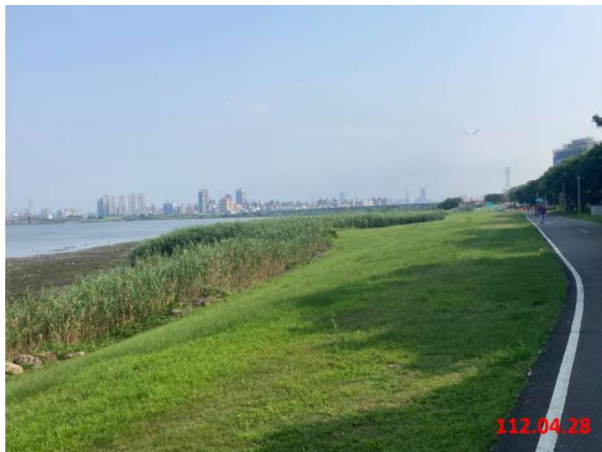
## 4. 工程影響範圍潛在關注物種與棲地：

| 潛在關注物種<br>/棲地 | 物種棲地類型及行為習<br>性<br>/棲地特性 | 重要性 |
| 黑面琵鷺<br>/河口、潮池、濕地或潮<br>間帶 | 生活於河口、潮池、濕地<br>或潮間帶，具群居性。偏<br>好在夜間活動，白天大群<br>聚集在空曠不易遭受干<br>擾的海岸灘地或魚塭休<br>息/ | 瀕臨絕種保育物種 |

| 生態議題及<br>生態保全對象 | 生態影響預測 | 生態保育對策<br>(請依工程方案提出) | 策略 |
|---|---|---|---|
| 工區東側蘆葦區 | 施工干擾及破壞<br>蘆葦高生態敏感<br>區 | 框列工區東側蘆葦區為<br>水鳥重要棲息區域(高度<br>生態敏感區)，建議工區<br>範圍應迴避 | 迴避 |

| 工區東側蘆<br>葦區 | 施工範圍涉及<br>蘆葦區，恐破<br>壞蘆葦區，影<br>響水鳥棲息地 | 匡列工區東側蘆<br>葦區為水鳥重要<br>棲息區域(高度生<br>態敏感區)，建議<br>工區範圍應迴避 | 可行 | 無法完全迴避，<br>採取縮小現有施<br>工範圍，減少對<br>蘆葦區破壞 |

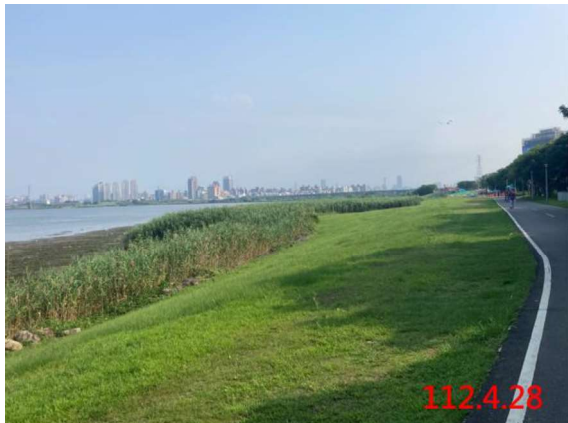
棲地 1：照片 2-1

位置：淡水河左岸高灘地

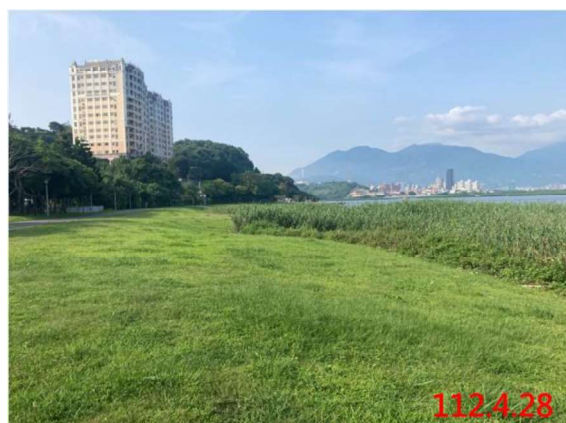
棲地 2：照片 2-2

位置：淡水河左岸高灘地

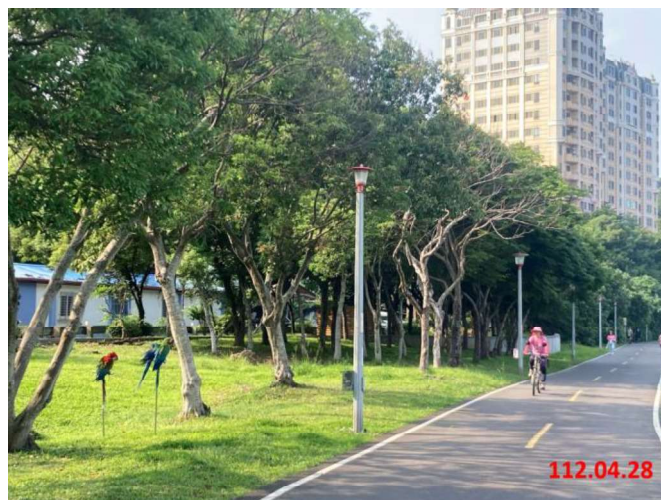
生態保全對象 1：自行車道旁大樹

(3)生態保全對象現況說明：

[迴避] 匡列工區西側自行車道旁大樹為主要保全對象。

| 生態議題及<br>生態保全對象 | 生態影響預測 | 生態保育對策<br>(請依工程方案提出) | 策略 |
|---|---|---|---|
| 工區西側自行車道旁<br>大樹 | 施工可能破壞大<br>樹 | 框列工區西側自行車道<br>旁大樹為主要保全對象 | 迴避 |

| 工區西側自<br>行車道旁大<br>樹 | 施工時恐破壞<br>移除大樹 | 匡列工區西側自<br>行車道旁大樹為<br>主要保全對象 | 可行 | 進行大樹保留 |

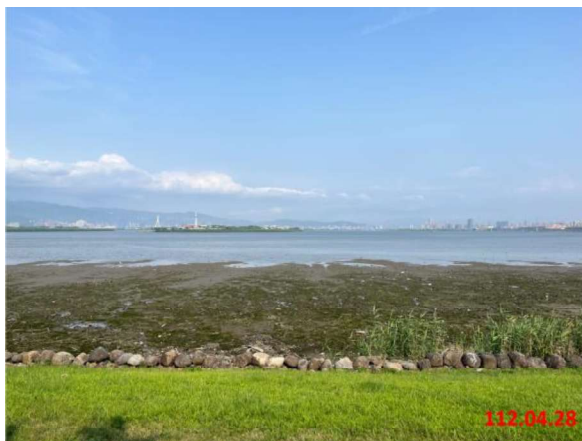
生態保全對象 2：蘆葦區水鳥

(2)拍照位置：工區東側

(3)生態保全對象現況說明：蘆葦區生長良好，常有水鳥躲藏其中

[縮小] 匡列工區東側蘆葦區為水鳥重要棲息區域(高度生態敏感區)，建議工區範圍應縮小。

[縮小] 減做工程不必要設施，縮小堤頂寬度，堤前親水自行車道不施作，減少對東側生態高敏感蘆葦區之干擾。
