# 公共工程生態檢核自評表

| 工程基本資料 | 計畫及工程名稱 | 112年度秀姑巒溪大禹堤防歲修工程 | | | |

經濟部水利署  
規劃設計階段工程生態背景資料表

經濟部水利署  
規劃設計階段■現場勘查/□會議紀錄表

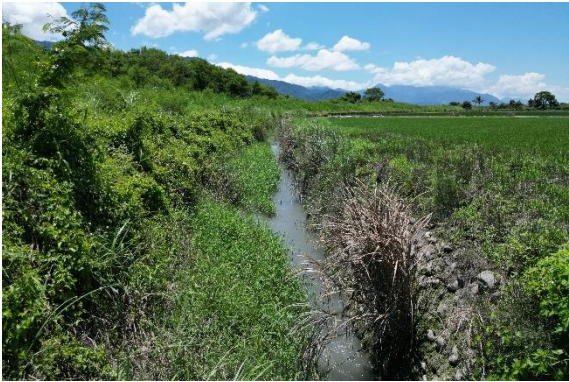
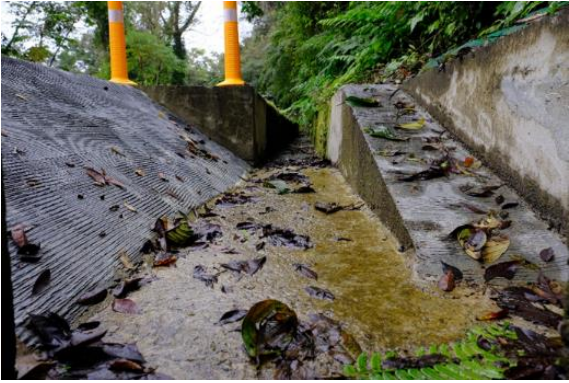
| <p>1.大禹堤防位於豐坪溪匯流口，生物多元且豐富，工區附近地景以農耕地為主，可能有鳥類(環頸雉(II)、烏頭翁(II))、哺乳類(食蟹獾(III))或爬蟲類(臺灣黑眉錦蛇(III)、太田樹蛙)等生物棲息，側溝現況為天然坡面，且植生豐富，側溝修繕應優先採保留原狀，若野生動物掉落能自行逃脫，避免受困。</p> <p>圖 1 本案側溝現況為天然坡面且植生豐富。若因工程需求無法保留側溝原貌，建議增設動物逃生坡道，動物逃生坡道設計原則為 100 公尺一處、順逆水流方向皆需要、斜度小於 30 度角 40 公分寬且粗糙面的緩坡，且動物逃生坡道需與溝底連結。</p> <p>圖 2 動物逃生坡道應為緩坡且粗糙面。</p> | | <p>經費額度足夠狀況下，因考量工程需求及側溝用地範圍限制，因此將動物逃生坡道改以箱籠取代，箱籠以階梯形式堆疊，每階提供至少 20 公分的平台空間給生物於攀爬時休息且網孔密度須至少小於 20cm*20cm，增加粗糙度攀爬逃脫。（因經費不足，側溝暫不修繕）</p> | |

| 【生態議題】<br>動物受困側溝 | 離鳥、爬蟲類或哺乳類等可能受困道路側溝，且無法自行逃脫。 | 側溝修繕應優先採保留原狀，使野生動物掉落能自行逃脫，避免受困，若因工程需求無法保留側溝原貌，建議增設動物逃生坡道。 | <input checked="" type="checkbox"/> 納入<br><input type="checkbox"/> 無法納入 | 因考量工程需求及側溝用地範圍限制，因此將動物逃生坡道改以箱籠取代，箱籠以階梯形式堆疊，考量提供平台空間給生物於攀爬時休息且網孔密度須至少小於20cm*20cm，增加粗糙度攀爬逃脫。（經費不足暫不施作側溝） |

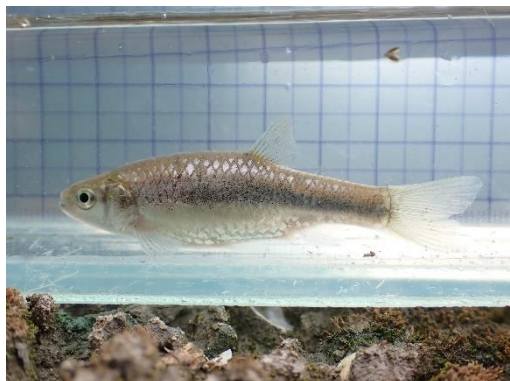
圖 2 菊池氏細鯽(EN)喜歡緩水流域環境

2.近年來氣候變遷造成極端天氣事件發生的機率與強度增加，颱風及暴雨引發的災害更為頻繁，但既有側溝用地範圍有限，降雨量大時內水積淹排水困難，應使水道與土地可共同分擔逕流量，提升土地承洪能力，因此**道路側溝應採不封底，保持原有底質現況**，於颱風或豪雨時增加逕流分擔，及平時提供水域生物棲息利用，例如菊池氏細鯽(EN)、鋸齒新米蝦等喜愛緩流水域環境之魚蝦類。

| 【生態議題】<br>增加逕流分攤 | 颱風及暴雨引發的洪患災害頻繁，內水積淹排水困難 | 道路側溝應採不封底，保持原有底質現況。 | <input checked="" type="checkbox"/> 納入<br><input type="checkbox"/> 無法納入 | 側溝改善不封底。（經費不足暫不施作側溝） |

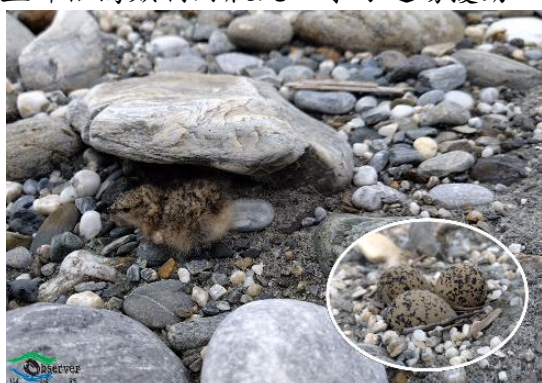
圖 2 燕鵻(三級保育類)幼鳥及鳥蛋

3.美國鳥類學家協會指出「如果在築巢或產蛋期間，鳥巢若受到侵擾，可能會放棄巢穴及雛鳥」。工程範圍中裸露礫石灘地為三級保育類燕鵻喜歡築巢棲地類型，其繁殖季為每年 4-7 月，倘若繁殖期間受工程擾動可能有棄巢/子行為。因此**工程應避免於 4-7 月繁殖季擾動河道內的礫石灘地**，倘若繁殖季時間因工程需求必須擾動，應由生態團隊確認並評估鳥類利用狀況，才可進場擾動。

經費額度足夠狀況下，辦理河道整理及堤前復土作業時，將避開該期間進行取土。（經費不足暫不施作）

| 【關注物種】<br>燕鵲(III) | 砂洲與高灘地為鳥類喜愛築巢區域，工程擾動可能導致成鳥棄子或傷及巢體。 | 工程應避免於4-7月繁殖季擾動河道內的礫石灘地。 | <input checked="" type="checkbox"/> 納入<br><input type="checkbox"/> 無法納入 | 工程若無法迴避燕鵲繁殖季(4-7月)，會請施工階段生態團隊確認並評估鳥類利用狀況，才進場擾動。（經費不足暫不施作河道整理） |

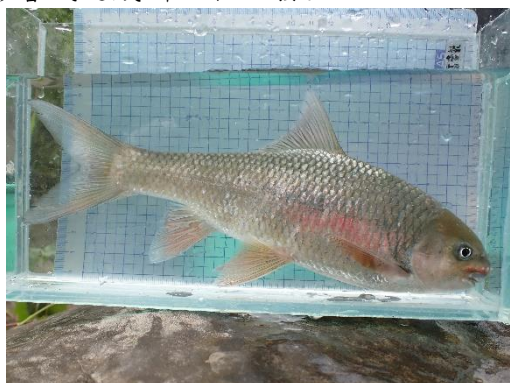
圖 3 高身白甲魚(NT)為臺灣特有種魚類。

4. 2022 年「秀姑巒溪河系河川情勢調查」於豐坪溪共記錄到魚類 4 科 6 種，包括高身白甲魚(NT)、臺灣石鮒、中華鰱、大吻蝦虎等。工程應避免影響水域生物棲息環境，若既有流路會經過工程擾動範圍，**施工前應辦理導排水，且新舊流路併流兩周以上**，保持

流路暢通，若施工機具不得已需跨越行水區，應架設涵管或鋼便橋，降低工程造成水質影響或造成斷流狀況發生。

經費額度足夠狀況下，辦理河道整理及堤前復土作業時，擋排水作業時將依建議方式辦理。（經費不足暫不施作）

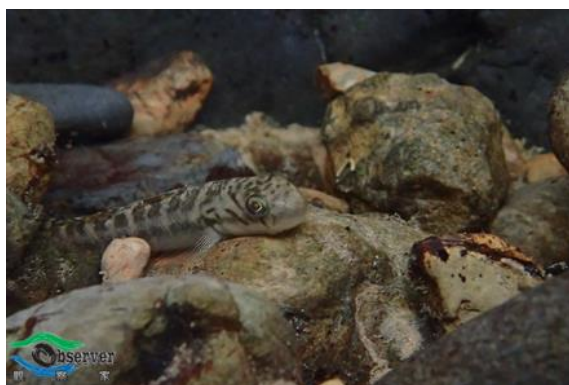
圖 4 日本瓢鰭鰕虎會啃食石頭上藻類為食。

5.承上，底棲性魚種主要以啃食附著石頭上藻類為食，且石頭孔隙可提供水域生物躲藏及繁殖環境，工程應保持原河道內底質石頭組成比例，**避免於河道內取土區篩取特定粒徑大小塊石或採取巨石**，保留不同粒徑塊石均勻分佈，提供水域生物食物來源及可躲避天敵之棲息環境。

經費額度足夠狀況下，辦理河道整理及堤前復土作業時，將建議方式進行採取。  
(經費不足暫不施作)

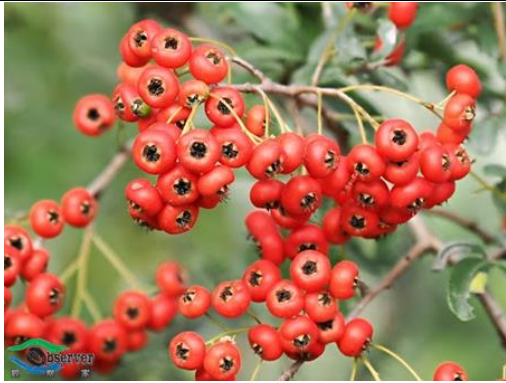
圖 5 臺灣火刺木果實可提供多種鳥類食用。

6.大禹堤防現況坡面植生豐富，可提供野生動物利用，如提供環頸雉、烏頭翁躲藏；提供食蟹獾及其他中小型哺乳類播遷等功能，因此為避免工程影響野生動物棲地破碎化，**防汛道路及堤防坡面可交錯栽種原生種植物(如臺灣欒樹、樟，棟，山芙蓉，宜梧等)**，以利提供鳥類及中小型哺乳類動物棲息利用及抑制外來種銀合歡生長。

經費額度足夠狀況下，辦理防汛道路改善時，將參採建議方案。(經費不足暫不施作)

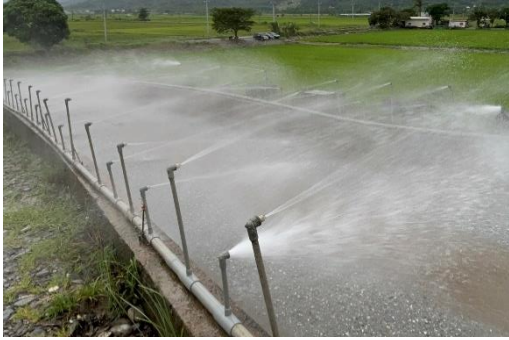
圖 8 鄰近工區的高寮疏濬工程之洗車台現況

9.花東縱谷因大地構造活動劇烈，且地震頻繁，秀姑巒溪主流路之豐坪溪匯流口至玉里大橋段地質長年受走滑抬升等應力影響，岩層脆弱易受侵蝕，加上夏秋兩季在颱風或豪雨侵襲下，大量土砂運移至下游河床堆積形成裸露地，且非汛期期間(冬春兩季)河床水位降低，東北季風、颱風或強風吹襲時易發生揚塵問題，因此工程執行期間應於管制站配置洗車台等減輕揚塵好發措施，避免工程加劇揚塵問題。

參考建議方式辦理。

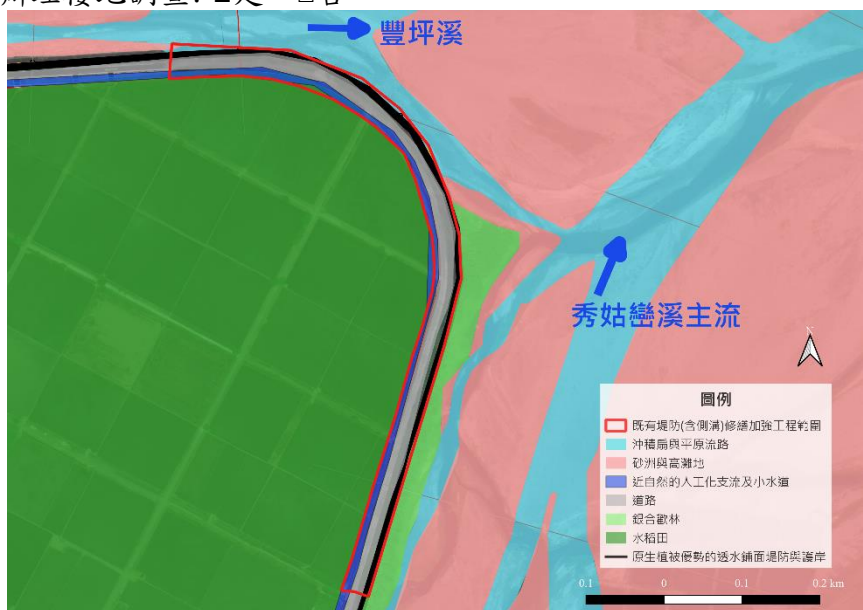
## 1. 棲地調查：

本案工程範圍的棲地類型包含「近自然的人工化支流及小水道」、「道路」及「原生植被優勢的透水鋪面堤防與護岸」，且鄰近「水稻田」，因此施工內容應注意避免造成野生動物棲地破碎化及受困側溝無法自行逃脫等生態議題。工程擾動範圍可能涉及「沖積扇與平原流路」及「砂洲與高灘地」，且工區位於花蓮綠網 III 指認的秀姑巒溪溪流保育軸帶內，因此施工期間應維持「沖積扇與平原流路」品質並保持水域廊道暢通，及應迴避於燕鵲(III)繁殖季擾動「砂洲與高灘地」，降低工程對周圍野生動物的影響。
