# 公共工程生態檢核自評表

| 工程基本資料 | 計畫及工程名稱 | 112年度崙天溪石平一號堤防及明里一號堤防構造物維修改善工程 | | | |

經濟部水利署  
規劃設計階段工程生態背景資料表

經濟部水利署  
規劃設計階段生態調查評析表

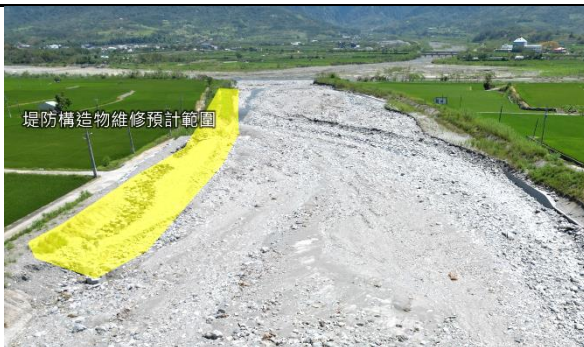
圖 2 石平一號堤防工程範圍

一號堤防(1+050~1+700)、秀姑巒溪明里一號堤防(1+700~2+200)。石平一號堤工區位於崙天溪左岸，距秀姑巒溪匯流口約 600 公尺，工區所在之左岸堤內以農田地景為主，河道內棲地為砂洲與高灘地石灘以及下游部分沖積扇與平原流路，工區內河道多呈伏流、常處於乾涸無水狀態，河道末端約 400 公尺部分開始出現地上水體。

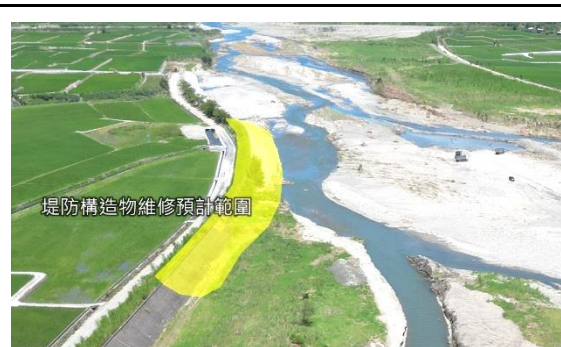
圖 3 明里一號堤防工程範圍

明里一號堤防工區位於秀姑巒溪中游左岸，螺仔溪、秀溪匯流口對岸，行水區為辮狀流路，流路內包含淺流、淺瀨、緩流積砂區等區域。砂洲與高灘地棲地則呈現砂洲與高灘地泥砂灘地、砂洲與高灘地象草地等棲地。

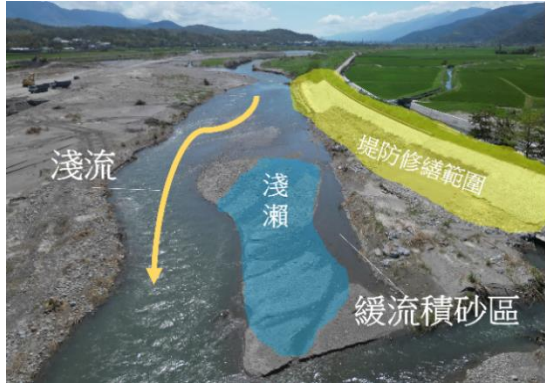
圖 2 明里一號堤防工區概況示意圖

2. 明里一號堤工區位於秀姑巒溪中游左岸，螺仔溪、秀溪匯流口對岸。行水區為辮狀流路，流路內包含淺流、淺瀨、緩流積砂區等區域。砂洲與高灘地棲地則呈現砂洲與高灘地泥砂灘地、砂洲與高灘地象草地等棲地。本區工程含堤頂破損修補、堤外基礎修補、護坦工等項目。預計擾動左岸砂洲與高灘地以及山麓與平原河道。

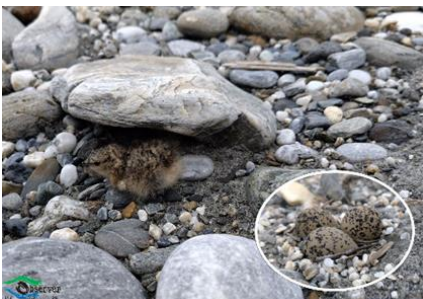
圖 3 燕鴿(保育類 III 級)幼雛及卵。

4. 石平一號堤工程範圍之裸露礫石灘地為燕鴿(保育類 III 級)偏好之築巢環境。美國鳥類學家協會指出：「燕鴿若於在築巢或產卵期間受到侵擾，可能會造成牠們巢棄」。為免繁殖季中受擾動影響，造成棄巢/子行為。工程應避免於 4-7 月繁殖季擾動河道內的礫石灘地，若於繁殖季期間因工程因素需擾動礫石灘地，應由生態團隊確認並評估鳥類利用狀況後，才可進場施作。

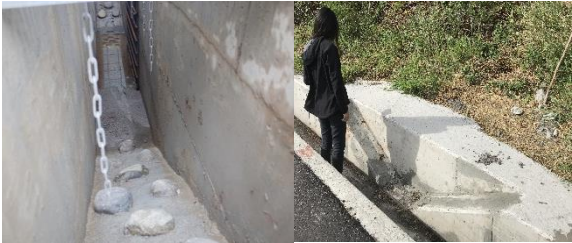
| <p>5. 石平一號堤防工程周圍以農田地景為主，提供爬行類、兩棲類、鳥類等陸域動物棲地功能。為避免動物誤入側溝無法自行逃脫，若工程有建設防汛道路、開闢排水側溝之需求，應間隔每 20 公尺處建置逆、順向水流動物逃生坡道，其坡道斜度應小於 30 度、坡面應採粗糙紋理，以利誤入側溝之動物攀爬脫困。</p> | <p>經費額度足夠狀況下，辦理側溝修繕時，將考量用地範圍後，參考建議方式辦理。</p> |
| <p>圖 4 坡面粗糙化及動物通道示意圖。</p> | <p>除必要作業外，將依建議方式辦理。</p> |

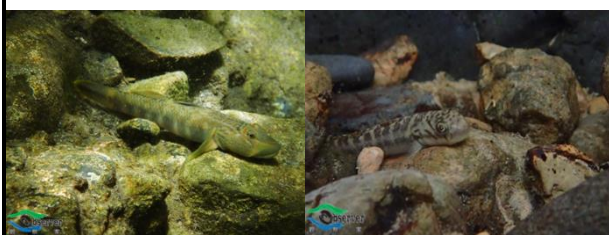
圖 5 洄游魚類：大吻鰕虎、日本瓢鰕虎

| <p>7. 明里一號堤工程範圍內之「辮狀河流路」為高身白甲魚(國內紅皮書近危物種)、大吻鰕虎、日本瓢鰕虎(典型洄游魚)之棲地，若工程設計改變原有流路(河道整理、引水道等工程)，設置擋水工程前需保持新、舊流路需併流兩周以上，減少工程對水域棲地之衝擊。</p> | |

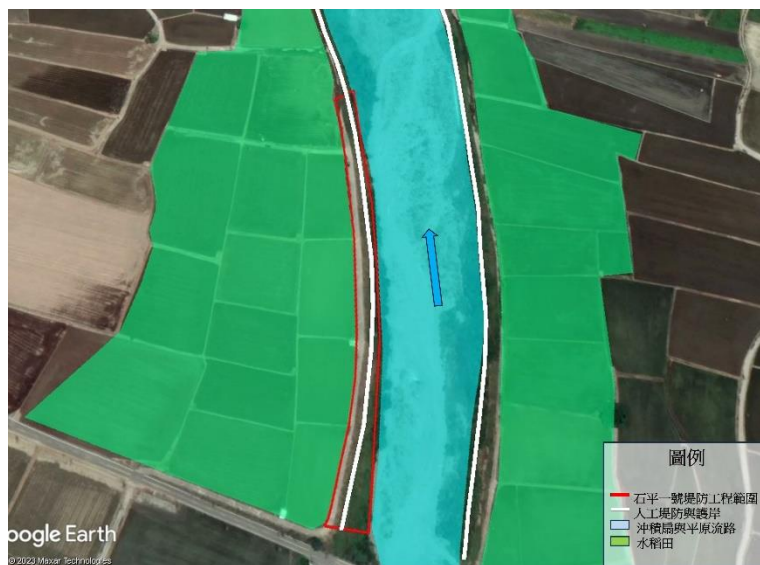
圖 1 石平一號堤坊工區周圍棲地類型圖

石平一號堤防工區 (圖 1) 工程擾動範圍包含部分沖積扇與平原流路之「砂洲與高灘地」以及人工堤防及堤後之防汛道路，工區部分水泥構造物及灘地空間已出現甜根子草、象草、羅氏鹽膚木、銀合歡、棟樹、大花咸豐草、鐵掃帚等先驅植被，惟植被可能遭受大水事件沖刷，現況僅存尚未遭受沖刷的堤防構造周邊植物群落。本次工程建議於堤防結構物維修時注意堤內外的哺乳動物及兩生類物種

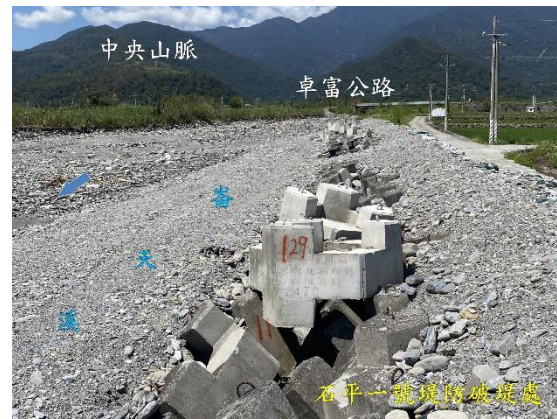
棲地 2：砂洲與高灘地石灘

位置：石平一號堤防破堤處

破堤處河段緊鄰農田地景，堤防落差小、緩坡構造有利於小型哺乳類動物及兩爬類物種進出河道。

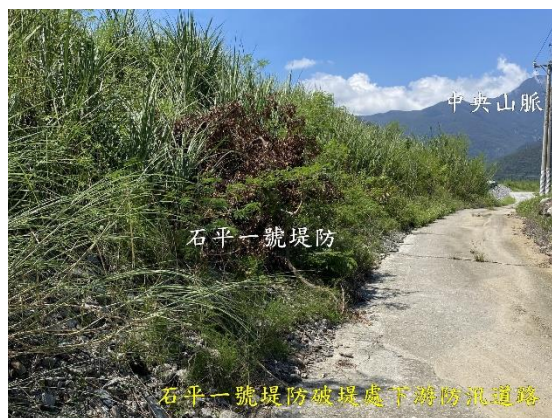
棲地 3：人工堤防與護岸及道路

位置：破堤處下游左岸防汛道路

石平一號堤防左岸既有堤前護坡砌石結構有助植被恢復，提供野生動物躲藏及攀爬等利用空間。

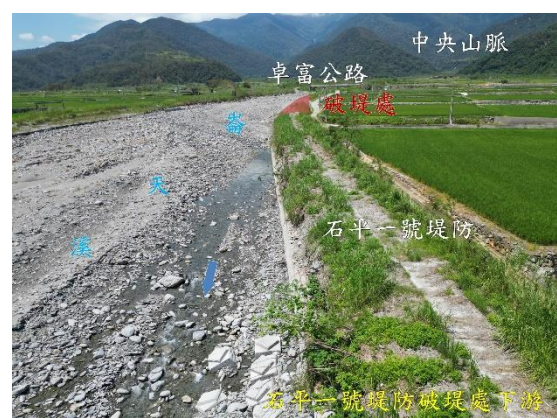
棲地 4：人工堤防與護岸

位置：石平一號堤防破堤處下游

石平一號堤防堤頂空間出現濱溪植被，以高莖禾本科及先驅樹種為主。

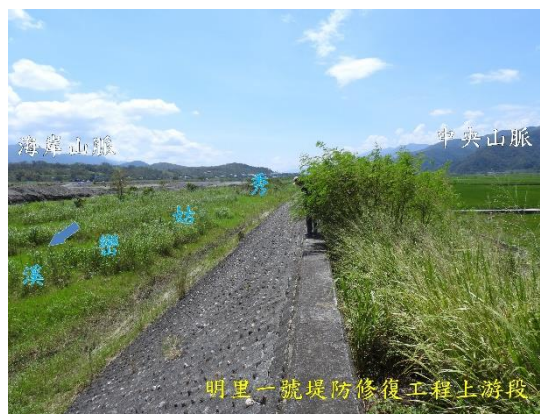
棲地 5：人工堤防與護岸

位置：明里一號堤工程範圍上游段  
明里一號堤防前後坡及堤頂分別以不同鋪面施作，出現不同的植被樣貌。

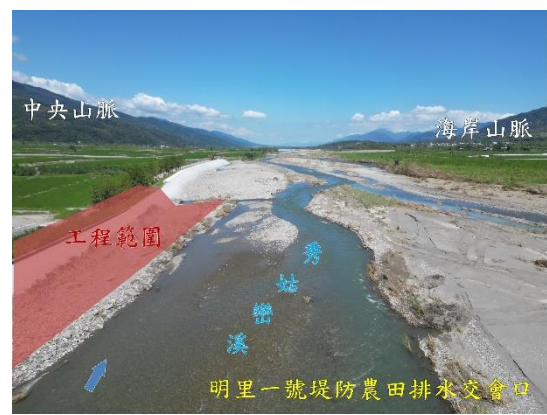
棲地 6：砂洲與高灘地石灘及辮狀河流路

位置：明里一號堤工程範圍下游段  
工程範圍之堤內空間包含砂洲高灘地，為夏候鳥燕鵻喜好之繁殖空間。

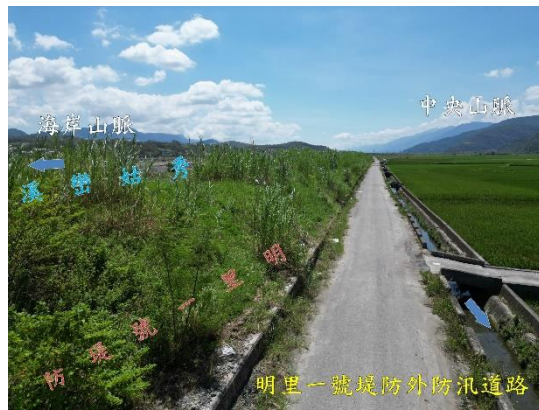
棲地 7：人工堤防與護岸及交通用地

位置：明里一號堤工程範圍上游段  
明里一號堤防堤前坡保持緩坡及植被，能提供小型哺乳類及兩生類動物使用。惟現有防汛道路側溝壁面過於陡峭、光滑可能導致野生動物受困。

| | 排水側溝坡面垂直，容易造成生物受困。 | 排水側溝於每 20 公尺處建置動物逃生坡道，其坡道斜度應小於 30 度，坡面應採粗糙紋理。 | 減輕 |

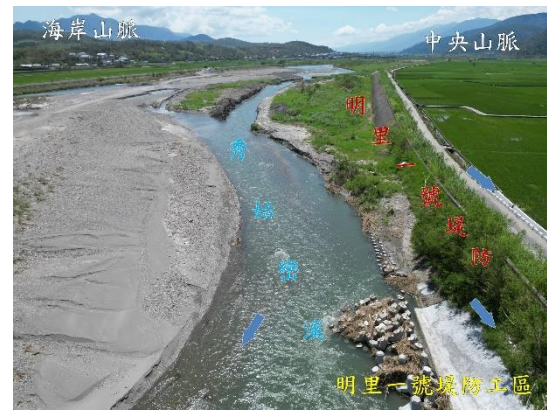
棲地 8：人工堤防與護岸

位置：明里一號堤防堤後坡  
明里一號堤防堤後坡保持緩坡及植被，能提供小型哺乳類及兩生類動物使用。

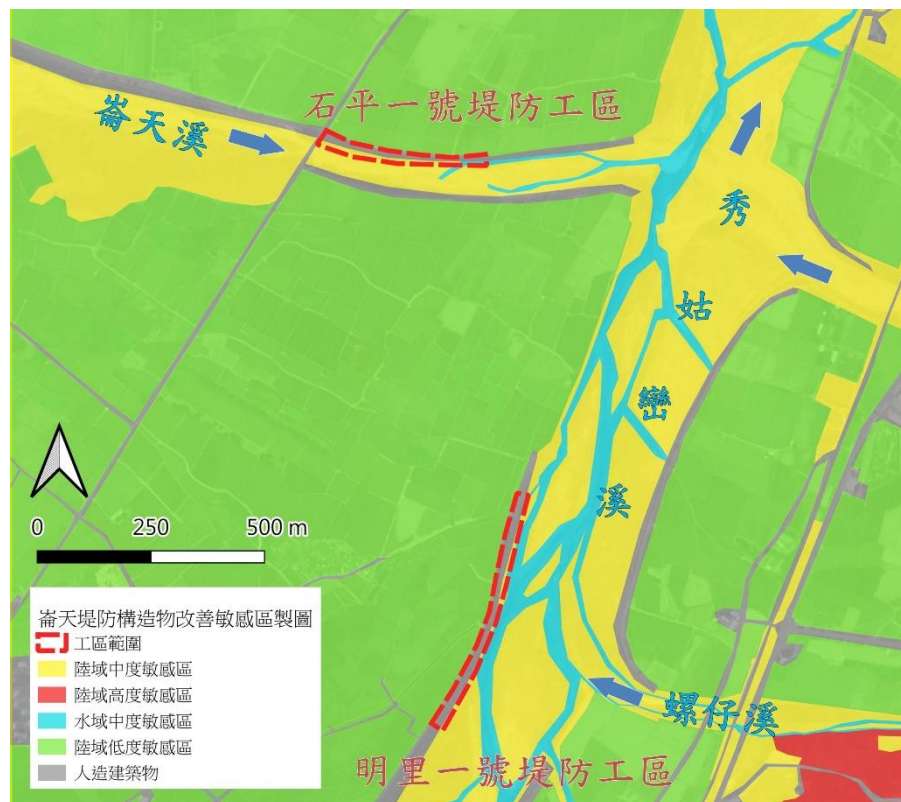
圖 3 工區周圍環境敏感區製圖

- (1) 陸域高度敏感區：位於螺仔溪上游，具有串聯海岸山脈大片森林棲地，與本次工程較無關聯。
- (2) 陸域中度敏感區：兩個工區皆緊鄰河道範圍內先驅林、砂洲與高灘地地景，為夏候鳥燕鵻 (III) 棲地。明里一號堤防工區上游段緊鄰大片開卡蘆灘地，應盡量減少擾動，持續提供包含黑頭文鳥(III)等鳥類以及兩生類動物棲地。
- (3) 水域中度敏感區：兩個工區皆部分緊鄰水域中度敏感區，於堤防結構物維修時應盡量保持辮狀河的特性，並避免擾動造成水質混濁、棲地品質下降。
- (4) 陸域低度敏感區：兩個工區堤防側皆靠著防汛道路緊鄰農田地景，工程設計應注意野生動物進出河道及農田之需求，針對緩坡、粗糙面以及植被等進行配置。
