# 南清水溝溪清秀橋下游堤段整體環境營造工程(規劃設計階段)

工程預定地位於位於南投縣竹山鎮，主要工程範圍位於南清水溝溪左岸，工作內容為步道設施工程 250 公尺、河道整理 1 處及茶園梯田意象平台 1 處，其工程範圍圖如圖 4-1 所示，工程項目如表 4-1，工程斷面圖如圖 4-2 所示。

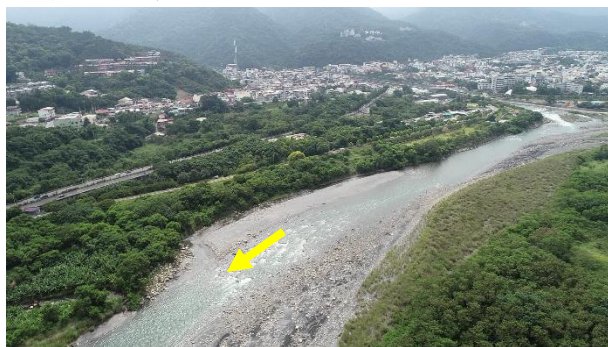
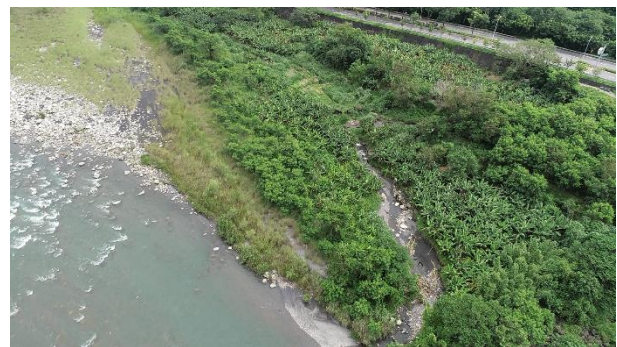
圖 4-3 南清水溝溪清秀橋下游堤段整體環境營造工程環境現況照(拍攝日期：111/6/10)

工區屬南清水溝溪魚蝦保護區周邊環境；濱溪植被覆蓋良好，工區周圍之低漥地受氣候影響，於本次現勘時因雨水形成臨時性水潭，供蛙類及其他生物利用，附近之濱溪林及次生林生長狀況良好，水域部分水質良好，型態包括淺流、淺瀨、深流、深潭、岸邊緩流等，另看到既有橫向固床工於河道中。環境現況照如圖 4-3 所示。

## 工區環境現況

## 工區邊緣農耕地及溪流環境現況

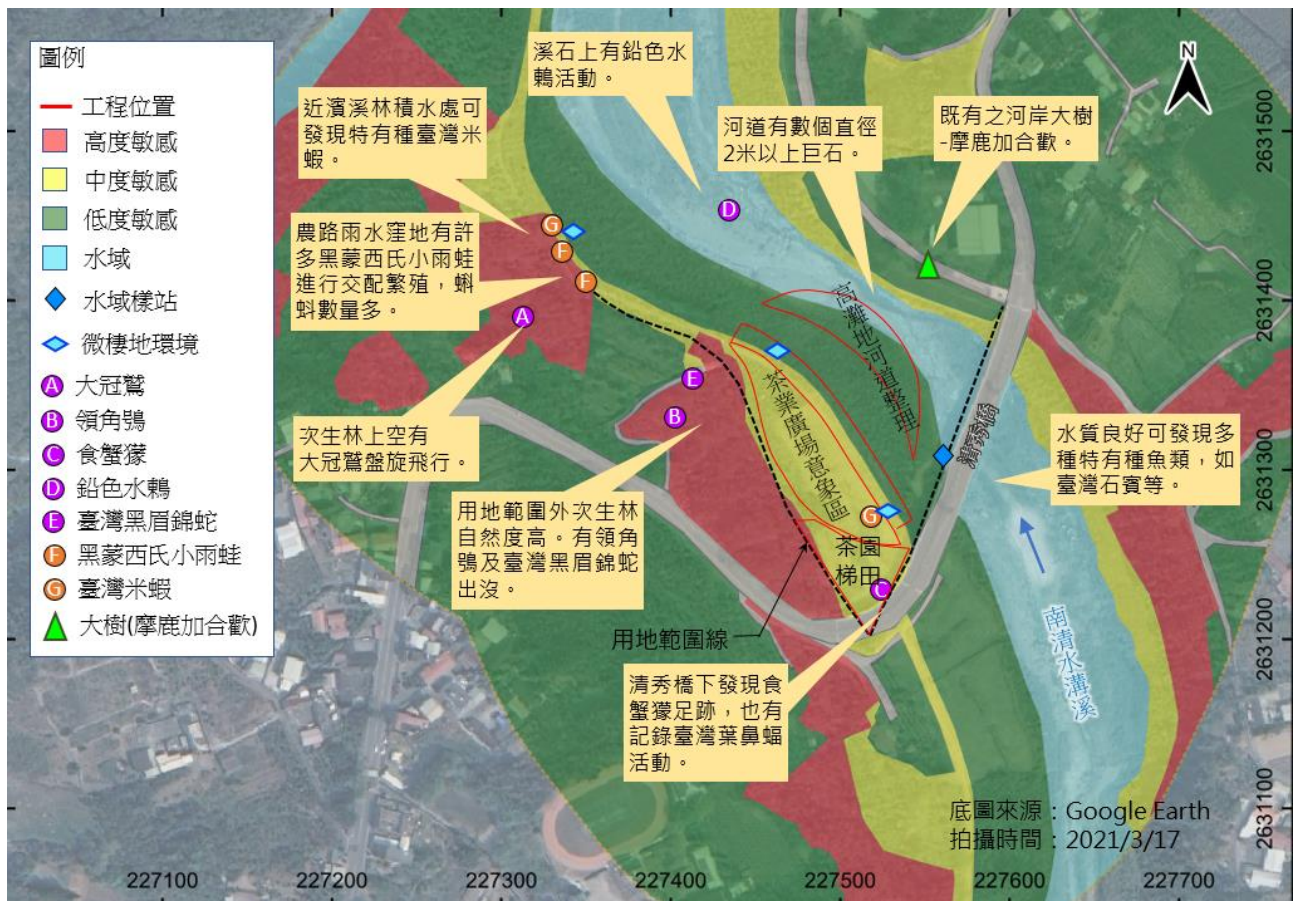
圖 4-4 南清水溝溪清秀橋下游堤段整體環境營造工程生態關注區域圖

人為開發之農地、人工建地及草生地，劃設為低敏感度區域；周邊次生林、濱溪林發現食蟹獐活動痕跡，反映此區自然程度較高，設為高度敏感區域；高度敏感區旁之農地提供食物來源、農路臨時積水區則吸引兩棲類進行繁殖利用，設為中度敏感區域；濱溪林積水環境中有短吻紅斑吻鰕虎、臺灣米蝦、粗糙沼蝦、黃綠澤蟹及多種蛙類、蜻蛉類活動，形成特殊之生態敏感區域。在右岸有摩鹿加合歡大樹，在核定階段已建議保留。水域環境水質良好，調查可發現多種特有種魚類，也包括代表水質良好的指標魚類-臺灣石魚鱗。

在計畫區周邊有幾個議題值得注意：(1)工區周邊自然環境生態豐富，除經調查發現 5 種保育類動物外亦在周邊之濱溪林積水處發現特有種之臺灣米蝦，屬於不普遍的種類，而同樣的環境尚有短吻紅斑吻鰕虎、龍蝨、紅娘華、蜻蛉類物種利用。而農路下雨後積水濕地吸引許多黑蒙西氏小雨蛙求偶繁殖，現場一個小區塊發現的黑蒙西氏小雨蛙蝌蚪數量就有數百隻以上。在規劃設計及施工階段除了注意濱溪林及溪流水域環境外，更應特別注意濱溪林積水處這種微棲地環境。；(2)堤後植生綠化工程可選用原生種植物，如青剛櫟、九芎、樟樹、棟、櫟、烏心石、無患子、山芙蓉、月橘、山黃梔、野牡丹及龍船花等喬木或灌木，綠化初期可先鋪設稻草蓆，並撒播原生或非入侵性草籽，加速植生的復育。；(3)建議施工使用工程機具將外來入侵種銀合歡、美洲含羞草、小花蔓澤蘭及香澤蘭連根剷除，破壞其根部及種子後就地深埋，以減少外來種萌蘖機會，待完工後於裸露地灑播原生種草籽或鋪設草皮(如狗牙根、假儉草、四生臂形草、竹節草、雙穗雀稗、煉莢豆、穗花木藍、蠅翼草、毛木藍等)，與土壤內殘留的入侵植物種子競爭生長，降低入侵植物快速生長的機會，藉此減輕對原生植物物種的競爭壓力。；(4)工區水岸植被覆蓋度良好，主要草生地為主，以甜根子草、象草及芒草等禾本科植物較為優勢；邊緣地帶則以山地次生林及農耕地為主，濱溪林以山黃麻、構樹、血桐及白匏仔等陽性先驅物種為主，伴生大冇榕、澀葉榕、豬母乳

等植物，屬於演替初期的次生林；農耕地栽植各類如檳榔、香蕉及波羅蜜等經濟作物；工區濱溪林積水環境則有親水性植物生長，如水蕨、輪傘莎草、異花莎草及竹仔菜等，工區周圍植被皆生長良好，建議保全周邊濱溪林以保留生物棲地，生態關注區域圖如圖 4-4 所示。

1. 「迴避」：保全右岸摩鹿加合歡大樹。
2. 「減輕」：設計階段儘可能保持工區旁濱溪林棲地面積，設計圖明確標示施工範圍(用地範圍)，避免施工人員及機具誤入破壞施工計畫範圍以外的植生區域。
3. 「減輕」：河道整理保留河床內現地巨石，避免將其移除。
4. 「減輕」：設計規劃使用原生或低入侵性草本進行植被綠化，減少外來種植物入侵。

5. 「減輕」：護岸採用緩坡設計，並在堤外使用柔性工法，提供多孔隙及植被自然演替空間。
6. 「補償」：構思運用濱溪林低窪積水處，吸引周邊兩棲爬蟲類、蜻蛉類、水生昆蟲進行利用。例如採用乾砌石方式營造能產生淺潭之溝渠環境。
7. 「減輕」：要求廠商拆除固床工後，應將殘存鋼筋、混凝土塊進行合法清運，禁止棄置於河道或周邊河岸，影響景觀美質或造成危險。
8. 「減輕」：要求承攬廠商辦理施工人員環境保護及生態保育教育訓練。包括生態保育措施宣導(例如：迴避、縮小、減輕、補償等具體生態保育措施)，以及說明工區生態關注物種及保全對象等。
9. 「減輕」：要求承攬廠商將施工階段生態環境保育措施自主檢查表納入施工計畫，促使承攬廠商落實各項生態環境保育措施。

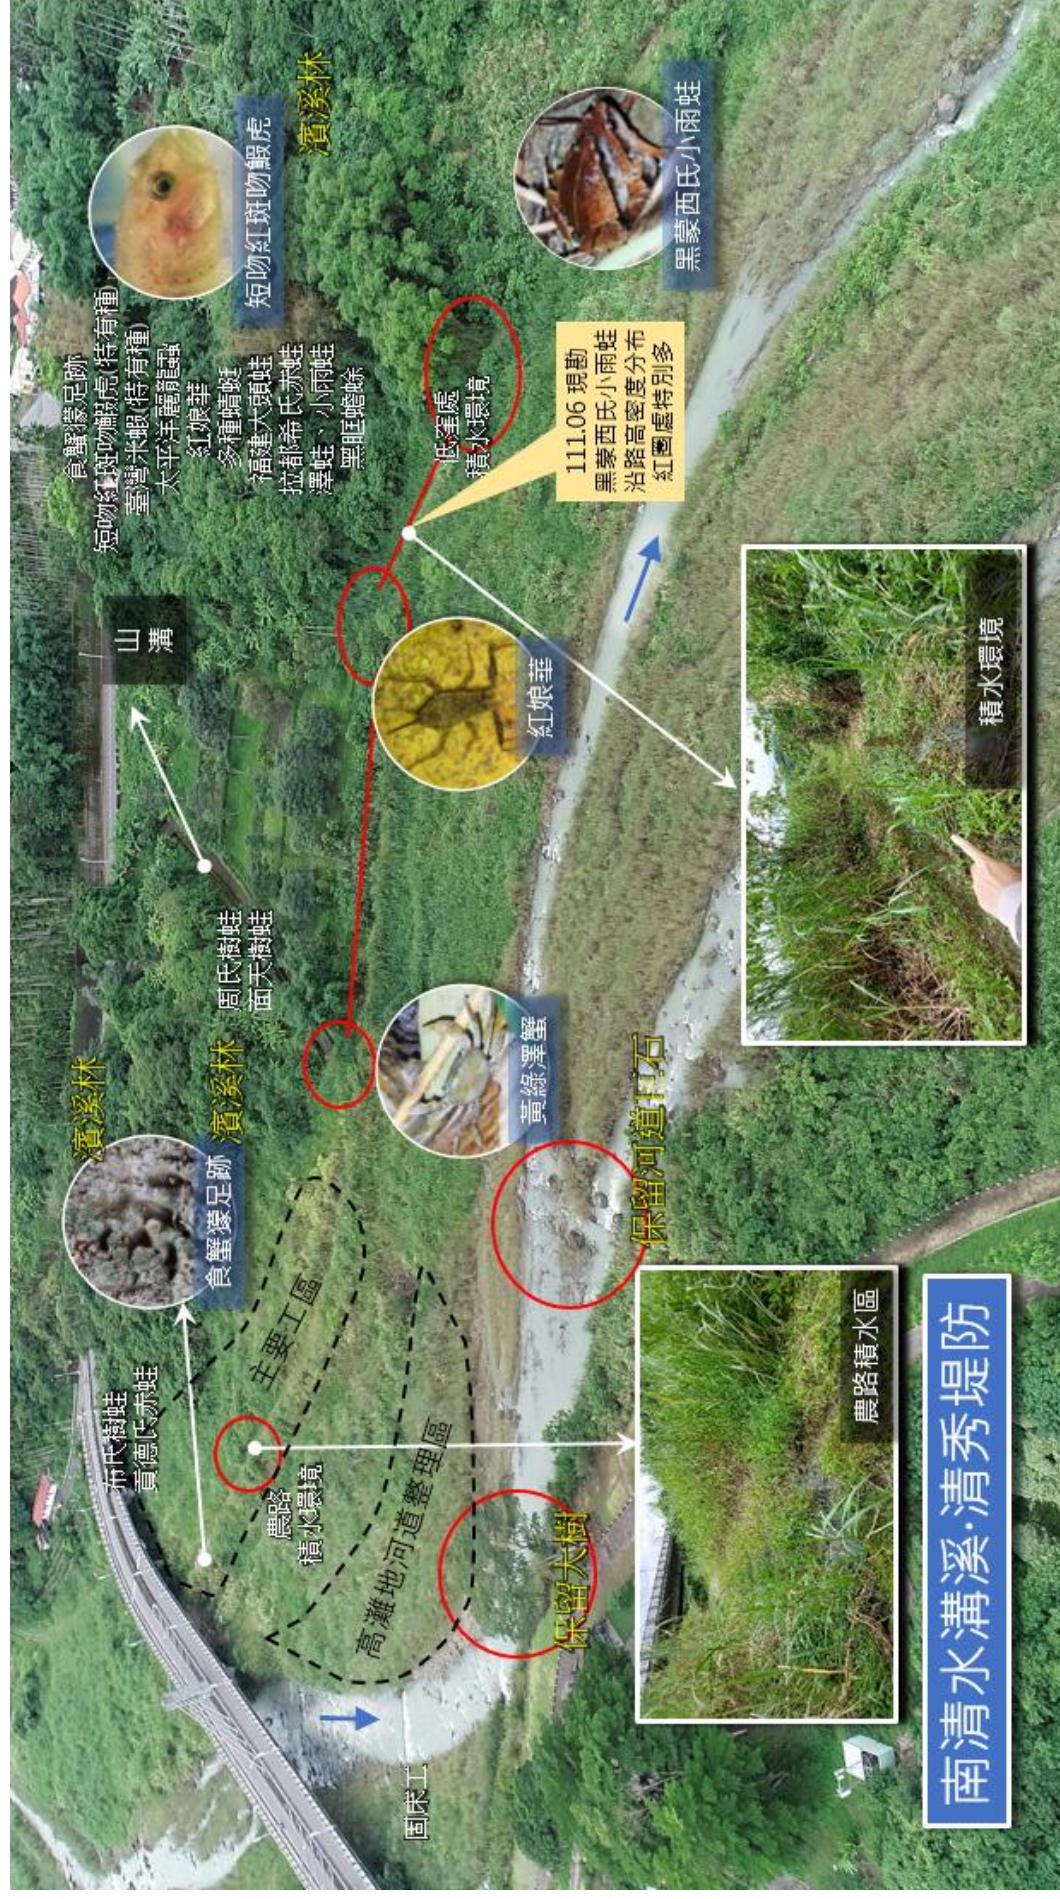
南清水溝溪工程生物分布示意圖

保留河道巨石

保全摩鹿加合歡大樹

- ◆ [迴避1]：保全右岸摩鹿加合歡大樹。
- ◆ [迴避2]：妥善安排工程施作時間，避免晨昏時段野生動物活動旺盛期間施工，應於8:00至18:00時段施工為宜。

◆ [減輕1]：於機具進場施工前辦理施工人員環境保護及生態保育教育訓練。包括生態保育措施宣導，例如迴避、縮小、減輕、補償等具體生態保育措施，以及說明工程生態關注物種及保全對象內容，確認生態保育措施位置表格填寫、拍攝記錄等作業。

◆ [減輕2]：施工期間禁止捕捉保育類及其他野生動物，如保育類進入工程應引導進入周邊自然環境，如發現保育類路殺或其他異常情形，應拍照記錄並回報生態團隊以利釐清狀況。

◆ [減輕3]：施工前以圍籬、插桿、警示帶等標示施工範圍，避免施工人員及機具誤入破壞施工計畫範圍以外的濱溪林植生區域。

◆ [減輕4]：設置施工便道、臨時置料區應優先使用既有道路或施工便道，新闢施工便道以草地或裸地環境為主，以干擾最少植被範圍為原則劃設，減少植被遭移除之面積，並禁止工程擾動施工邊界外之濱溪林區域。

◆ [減輕5]：河道整理保留河床內現地巨石，避免將其移除。

◆ [減輕6]：依設計規劃使用原生或低入侵性草本進行植被綠化，減少外來種植物入侵。

◆ [減輕7]：拆除固床工後，應將殘存鋼筋、混凝土塊進行合法清運，禁止棄置於河道或周邊河岸，影響景觀美質或造成危險。

◆ [減輕8]：施工期間工程區內設置密閉式垃圾筒，分類收集施工人員產生之垃圾，將遺留之民生及工程廢棄物集中處理，並由廠商自行或委託政府清理單位或合格之公、民營廢棄物清除處理機構清除處理，不得棄置現場。

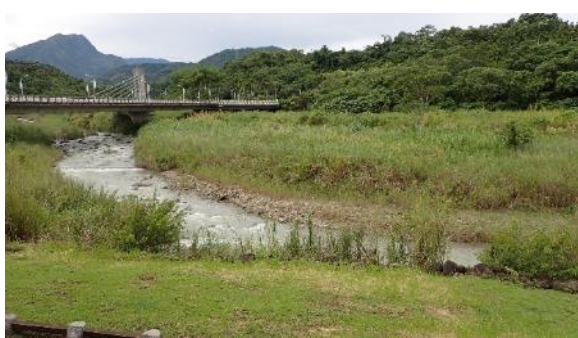
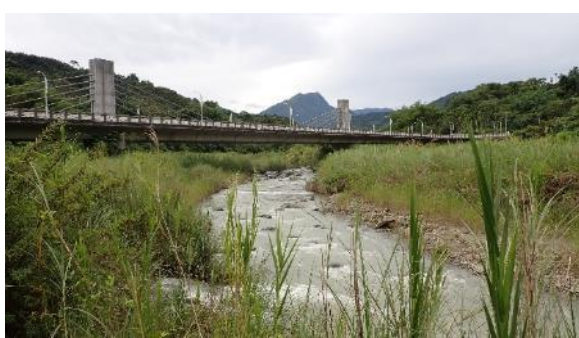
| | <br>水岸及護坡照片(111.06.10) | | <br>水域棲地照片(111.06.10) | |

| 類別 | | ③<br>評估因子勾選 | ④<br>評分<br>(0-10<br>分) | ⑤<br>未來可採行的生態友善策略或措施 |
|---|---|---|---|---|
| 水的<br>特性 | | Q：您看到幾種水域型態?(可複選)<br><input checked="" type="checkbox"/> 淺流、 <input checked="" type="checkbox"/> 淺瀨、 <input checked="" type="checkbox"/> 深流、 <input checked="" type="checkbox"/> 深潭、 <input checked="" type="checkbox"/> 岸邊<br>緩流、 <input type="checkbox"/> 其他<br>(什麼是水域型態? 詳表 A-1 水域型態<br>分類標準表) | 10 | <input type="checkbox"/> 迴避 <input type="checkbox"/> 縮小 <input checked="" type="checkbox"/> 減輕 <input type="checkbox"/> 補償 <input type="checkbox"/> 其它<br>• 6 分以上：<br><input checked="" type="checkbox"/> 維持水流型態多樣化<br><input type="checkbox"/> 避免水流型態單一化<br><input checked="" type="checkbox"/> 避免施作大量硬體設施<br><input type="checkbox"/> 維持水量充足<br><input checked="" type="checkbox"/> 維持水流自然擺盪之機會<br><input type="checkbox"/> 考量縮小工程量體或規模<br><input type="checkbox"/> 建議進行區排情勢調查中的專題或專業<br>調查<br><input type="checkbox"/> 其他_____<br>• 5 分以下：<br><input type="checkbox"/> 避免全斷面流速過快<br><input type="checkbox"/> 增加水流自然擺盪之機會<br><input type="checkbox"/> 確保水量充足<br><input type="checkbox"/> 確保部分棲地水深足夠<br><input type="checkbox"/> 其他_____ |

| 類別 | ③<br>評估因子勾選 | ④<br>評分<br>(0-10<br>分) | ⑤<br>未來可採行的生態友善策略或措施 |
|---|---|---|---|
| 水陸<br>域過<br>渡帶<br>及底<br>質特<br>性 | <p>Q：您看到的水陸域交界處的裸露面積佔總面積的比率有多少？</p> <p><b>評分標準：</b></p> <p><input checked="" type="checkbox"/> 在目標河段內，灘地裸露面積比率小於 25%：5 分</p> <p><input type="checkbox"/> 在目標河段內，灘地裸露面積比率介於 25%-75%：3 分</p> <p><input type="checkbox"/> 在目標河段內，灘地裸露面積比率大於 75%：1 分</p> <p><input type="checkbox"/> 在目標河段內，完全裸露，沒有水流：0 分</p> | 10 | <p><input type="checkbox"/> 迴避 <input type="checkbox"/> 縮小 <input checked="" type="checkbox"/> 減輕 <input type="checkbox"/> 補償 <input type="checkbox"/> 其它</p> <p>• 6 分以上：</p> <p><input checked="" type="checkbox"/> 維持灘地裸露粗顆粒(如：巨石、礫石等)的存在</p> <p><input type="checkbox"/> 維持水量充足</p> <p><input checked="" type="checkbox"/> 維持濱水植物種類與密度</p> <p><input type="checkbox"/> 維持重要保全對象(大樹或完整植被帶等)</p> <p><input type="checkbox"/> 若有可供沖淤灘地，維持灘地自然沖淤</p> <p><input type="checkbox"/> 維持河中島區域，增加水陸過渡帶環境</p> |
