## 2.施工階段執行狀況

表 1-1 後崛溪三埔及壽保段護岸整體改善工程生態保育措施彙整表

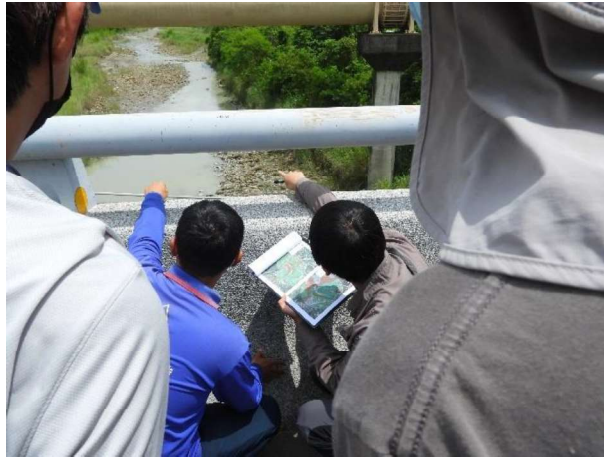
圖 1-1 後崛溪三埔及壽保段護岸整體改善工程開工會勘照

本案於 111 年 7 月 19 號與主辦機關、監造人員、施工廠商共同至工區現地進行會勘，針對前期擬定之保育對象、保育措施進行確認，相關意見如下：

A.生態團隊：本工程依規定辦理生態檢核，請施工廠商確實執行生態保育措施，施工便道路線依現場指認開設，並按月填寫施工階段生態保育措施自主檢查表，提送監造及生態團隊。如有執行困難之處也請盡速告知監造及生態團隊。

B.施工廠商：3A 工區新設石籠護岸所需石料為現場篩取，原定

採石位置為 3 工區右岸的灘地，若禁止開挖則無石料可用。

C.第六河川局：1.請施工廠商提供施工便道預定開設路線及 3A 工區現地採石的預計範圍。2.本案以就地取材、減少外運為原則，多處工區石籠護岸以篩取現地塊石優先，塊石較少的工區則採外購方式，留下部分於河道內，希望措施能保留一些彈性。

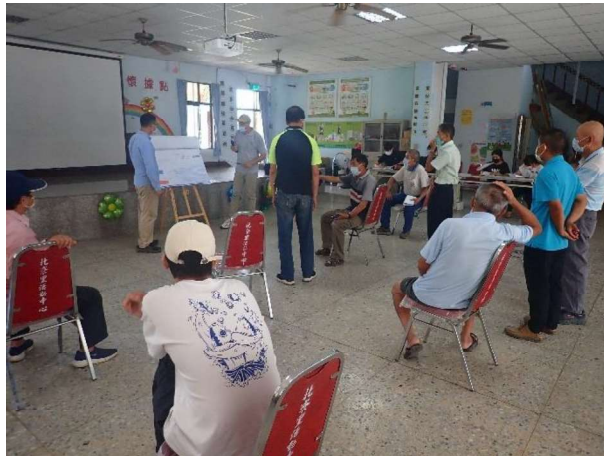
圖 1-2 後崛溪三埔及壽保段護岸整體改善工程開工說明會照片

本案開工前地方說明會於 111 年 8 月 10 日，假台南市南化區北寮里活動中心辦理，本案為一般性生態檢核案件，主辦機關邀請工程範圍內三埔里、北寮里、玉山里里長以及鄰近的地方民眾、利害關係人共同參與，現場說明工程施作內容、工期等，民眾意見及回覆如下：

**B.北寮里里長：**避免水位上漲越過石籠掏刷居民土地，造成流失等狀況，曾建議三工區石籠高度增加。

**C.玉山里里長：**匯入四工區施工範圍之流入屬水保局管轄範圍，其石籠護岸已施設完成，本區新設石籠(丁壩)建議與水保局石籠護岸銜接，以利整體保護。

竣工前會邀集地方里長盤點所需修復路段，一併復原。(b)三工區護岸高度已加高，並於既有石籠上方再填 1m 高之拋石加強保護。(c)本工區於施工前將邀集水保局等相關單位辦理現勘，釐清工程界線及銜接方式後，進行施作。

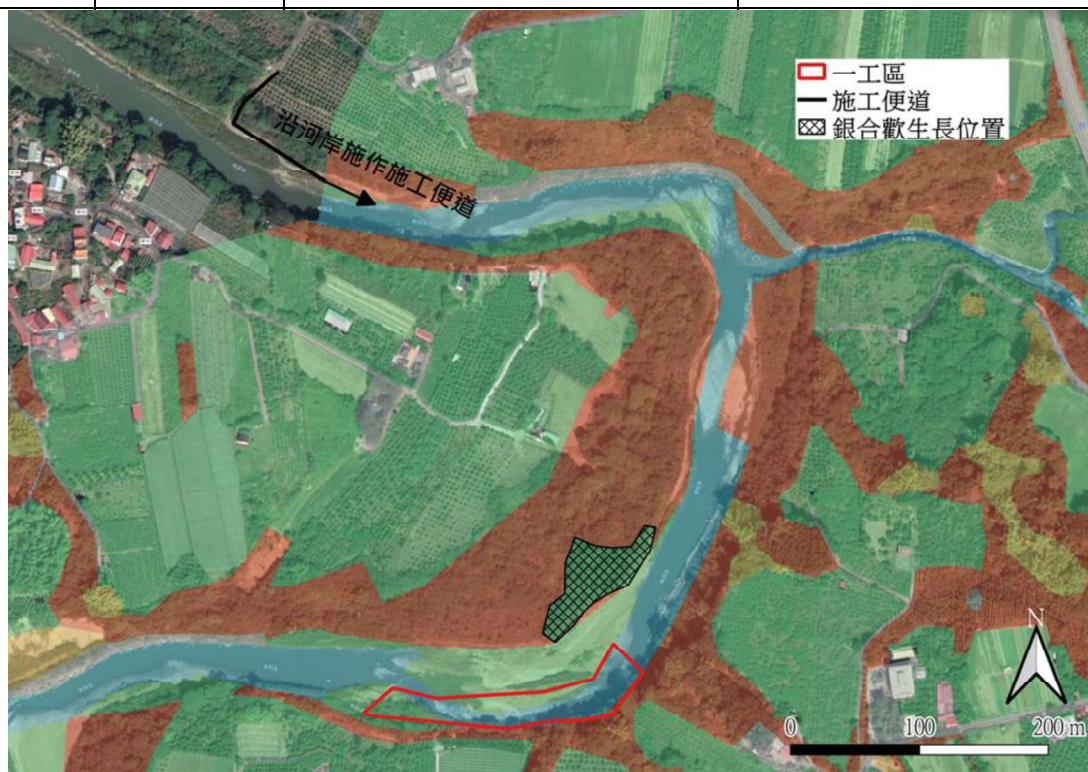
圖 1-3 後崛溪三埔及壽保段護岸整體改善工程一工區便道打設及移除入侵種預定位置

| 生態議題 | 關注物種及棲地 | 保育措施 | 示意圖或設計圖 |
|---|---|---|---|
| 外來入侵種防治 | 入侵種銀合歡 | 施工整地及開挖坡面時，將一、二工區銀合歡生長密集 | 見下圖 4.1-1、4.1-2 |

| 生態議題 | 關注物種及棲地 | 保育措施 | 示意圖或設計圖 |
|---|---|---|---|
| | | 處剷除並深埋。如需外運清理，建議高溫焚燒或深處掩埋。 | |
