## 參、 施工階段執行方法

表 3-4 嘉義縣東石地區(含外傘頂洲)海岸防護試辦工程生態檢核自主檢查表

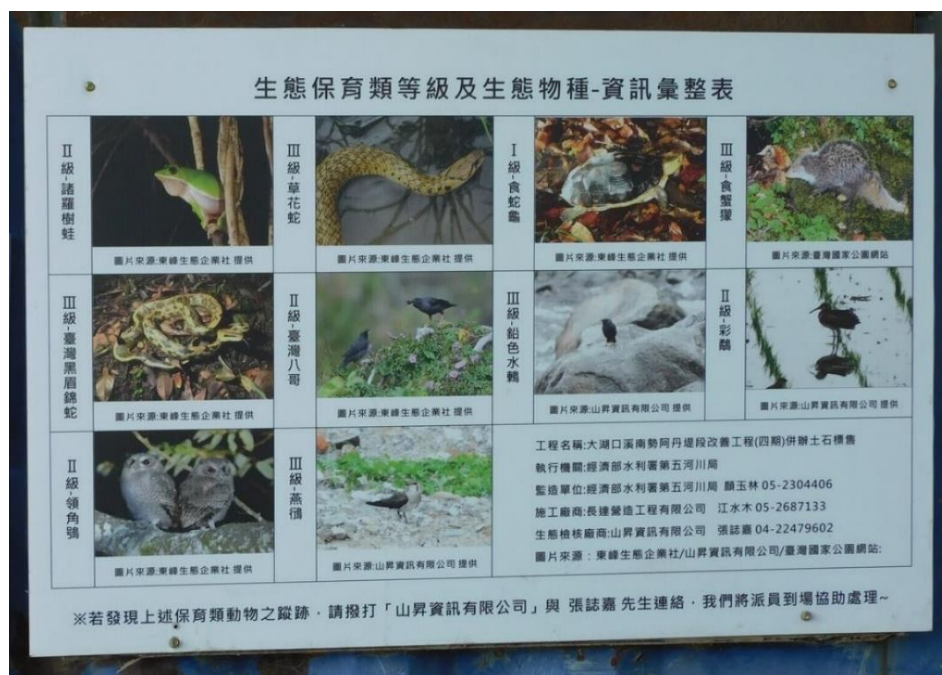
圖 3-4 生態告示牌示意圖範例

1. 預計民國 111 年 9 月底至 10 月中前偕同工程單位確認工區內既有環境現況，同時實施施工中生態環境教育宣導，預計辦理之教育訓練題材詳附錄五所示，並於施工中協助施工單位填寫每月生態保育措施自主檢查表。預計於民國 112 年 1 月 11 日完成施工。
2. 於施工階段將由生態人員進行關注棲地、關注物種等生態宣導，以提升施工人員生態保育觀念，並建議工程單位設置生態告示牌(如圖 3-4 所示)，以提醒施工人員瞭解本計畫之關注棲地及物種等資訊。
3. 中華白海豚主要棲地為近岸水深約 15~20 公尺的淡鹹水交會海域，潛在棲地詳參圖 2-1 所示；黑面琵鷺棲息環境包含河口沙洲、潮間帶、沼澤等天然濕地，以及魚塭、鹽田等人工濕地，每年 9 月至 10 月飛抵臺灣地區度冬，次年 3 月開始北返。

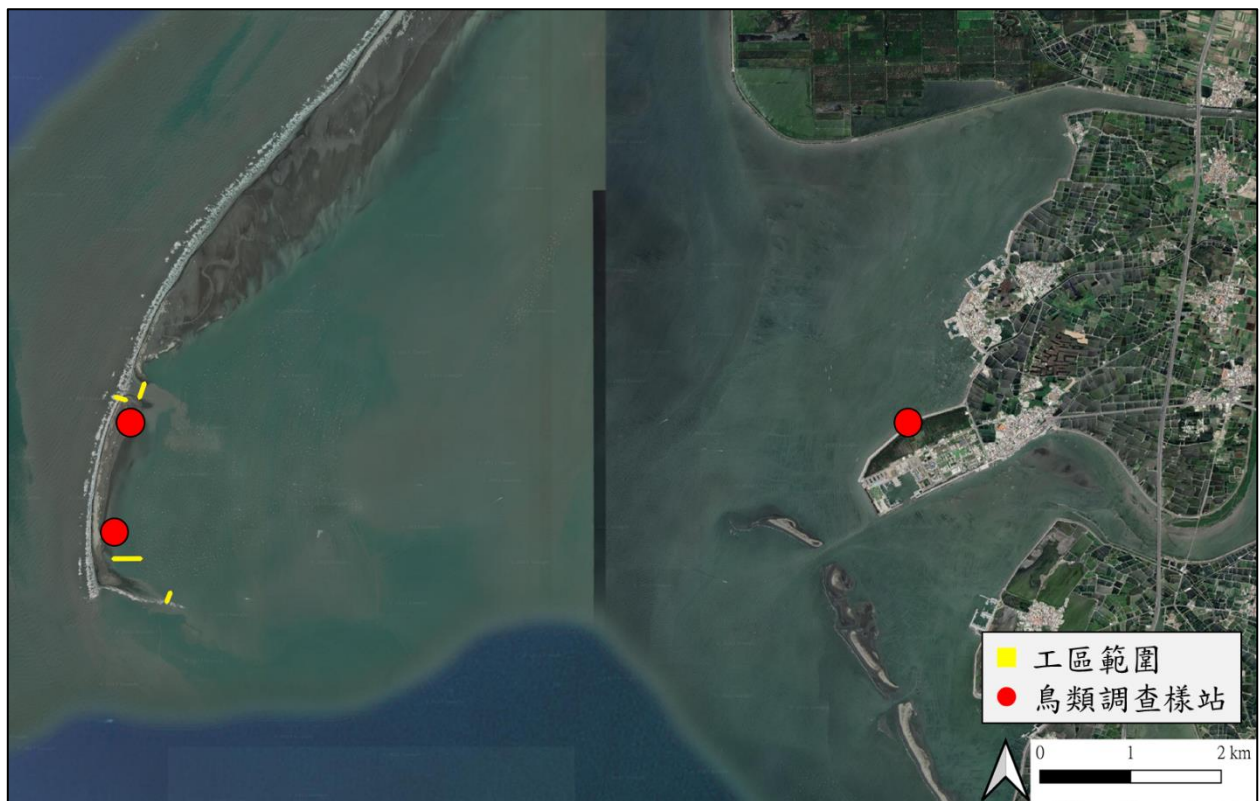
圖 3-7 預計鳥類增補調查樣站規劃

鳥類調查方法採群集計數法(國立臺灣大學生物多樣性研究中心，2009)，觀察者在調查樣區內或邊緣選定一個視野良好的觀察點後，由該觀察點掃視調查樣區內的所有鳥類種類及數量，並以雙筒望遠鏡、單筒望遠鏡及 Nikon P900 型號相機輔助調查，記錄沿途所目擊或聽見的鳥類及數量，如有發現保育類或特殊稀有種鳥類，以 GPS(Global Positioning System)進行定位。鑑定主要依據廖本興(2012)所著之「台灣野鳥圖鑑：陸鳥篇」、廖本興(2012)所著之「台灣野鳥圖鑑：水鳥篇」。野生動物保育類等級則依據行政院農業委員會於民國 108 年 1 月 9 日公告「陸域保育類野生動物名錄」，預計調查範圍如圖 3-7 所示。

因本計畫位於朴子溪河口區域，鄰近鰲鼓野生動物重要棲息環境、鰲鼓重要濕地(國家級)及朴子溪河口重要濕地(國家級)等生態敏感區，其河口兩側潮間帶的泥質灘地可提供黑面琵鷺、黑嘴鷗及小燕鷗等保育類鳥類利用，故本計畫除生態人員將於冬候鳥來臨季節(民國 111 年 11 月及民國 112 年 1 月)進行 2 次鳥類增補調查，評估本案工程施作對冬候鳥之影響。因此，本計畫針對鳥類監測規劃及分析，於民國 111 年 9 月 5 日請益嘉義大學生物資源學系許富雄系主任(如圖 3-6 及附錄六所示)。
